第3章 弘道館記碑の復旧工事までの調査と設計

第1節 石材の回収保管・状況調査・碑の保護

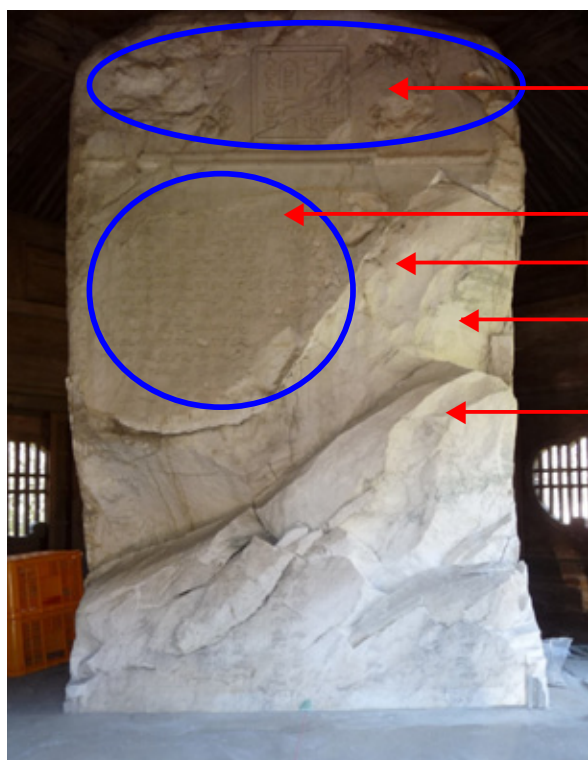
図25 崩落石材整理後の損傷状況

碑身全体に大小の亀裂が多数存在する。大きく崩落した内側に前方に迫り出した石塊があって、本体から剥離し、亀裂の幅は3cm程であった(図25～図27)。亀裂の間に石片が挟まれていると、接合することができないため、直径7mmのファイバースコープを用いて小片の存在を確認した(図28)。

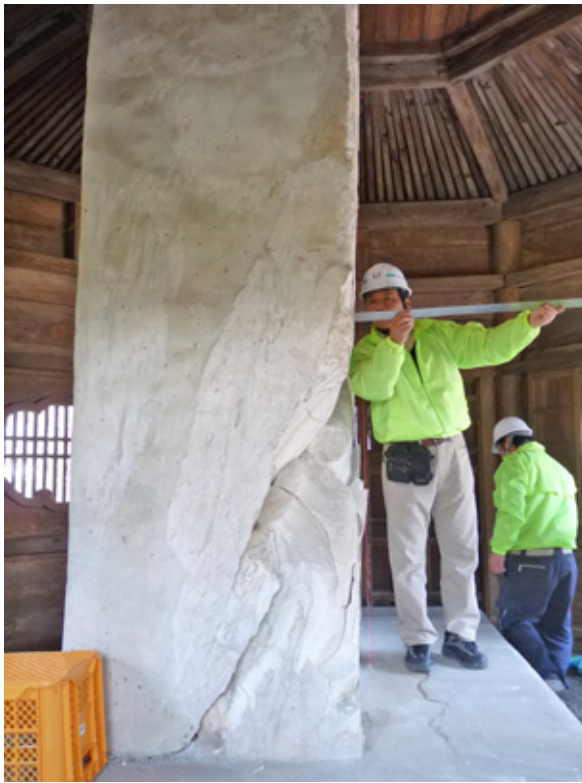
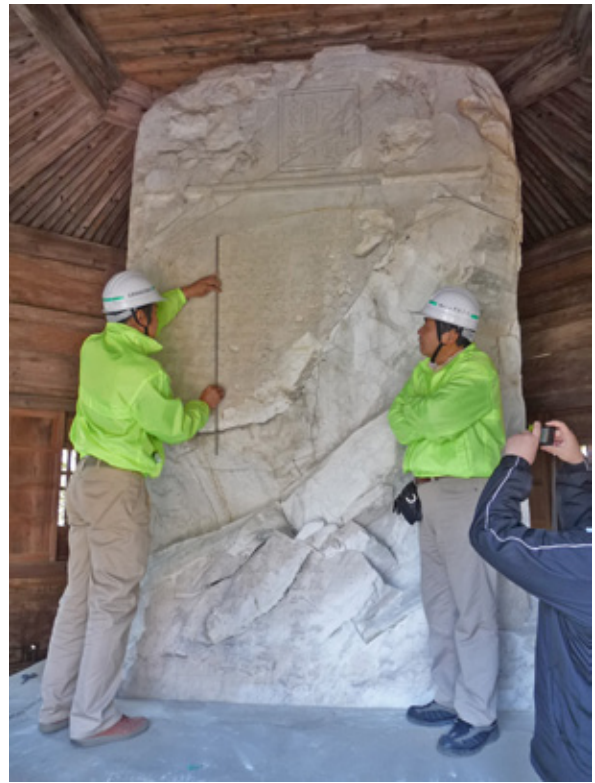
図 29 碑身の傾きと遺存碑面の平滑度の計測状況

また、碑身背面のコンクリートと台石表面のコンクリートの打継部に沿って隙間が生じており、ここでもファイバースコープを挿入し、隙間にコンクリートの小片を確認した。碑身全体については、碑身上部から重りを糸で下げたところ、上部で4cm程の前傾が確認できた。一方、遺存する碑文面に定規を当てて、スライドさせながら平滑度を調べたところ、定規と碑文面の間に隙間はほとんど

なく、平滑で当時の施工技術の高さを確認できた。

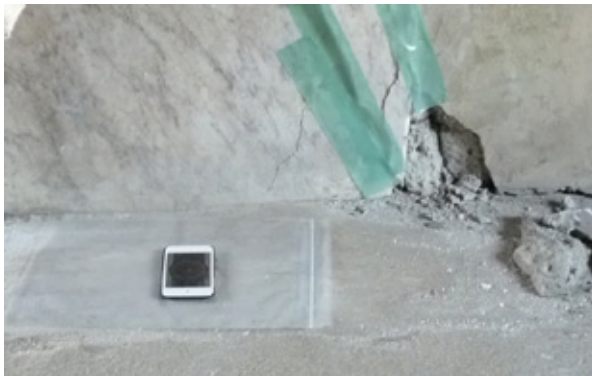
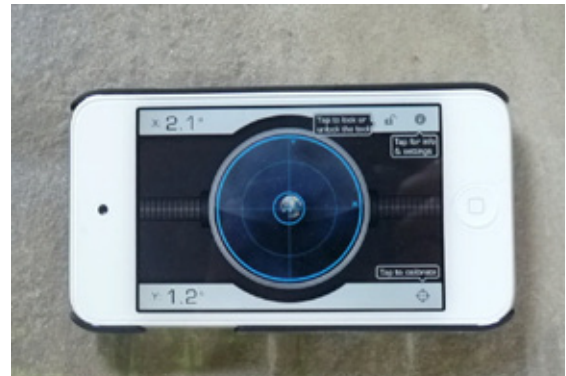
図 30 台石を覆うモルタル面の水平状況確認

台石を覆うモルタル面で水平器を当てて計測したが、水平は保たれていた(図 30)。

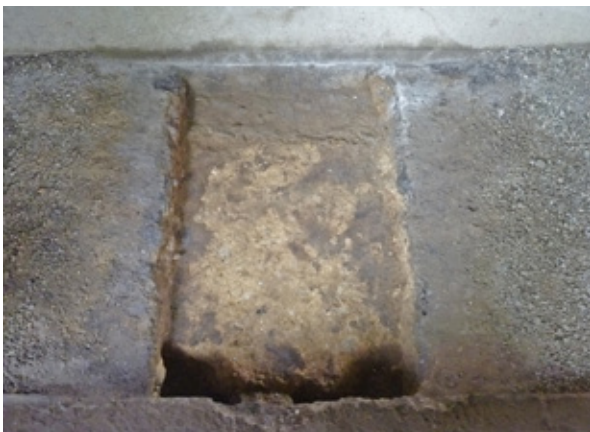
図35 トレンチ2の基壇検出状況（茨城県教育委員会提供）

調査期間	茨城県教育委員会文化課
調査体制	吹野富美夫・芳賀友博（文化財保護主事） 櫻井克己・藤生かな子（嘱託）
調査期間	平成24年4月25日～27日
調査目的と調査方法	今回の試掘調査は、東日本大震災によって被災した弘道館記碑に免震装置を設置するための事前調査で、八卦堂創建時の基壇の有無、基壇の構造、台石の深度等を確認するため、八卦堂内部床面において実施するものである。碑身の正面・背面・左右両側面の4箇所にトレンチを十字状に設定し、実施する（図34）。基壇が発見された場合には、基壇への影響を最小限にすることに配慮しながらも、可能な範囲でサブトレンチを設定して、目的の達成に努めるものとした。
調査結果	<ul style="list-style-type: none"> ・基壇が床面を覆う玉砂利層上面から約15cmの深さで全面にわたり確認された（図35）。 ・基壇の上面までに確認された層は、4層（第1～4層）に分層される。 ・第2・3層からは、鉄釘（和釘・洋釘）等が出土した。鉄釘は和釘が主体で、洋釘は少量であった。 ・基壇については、サブトレンチを設定し、玉砂利層上面（室内床面）から63cmの深さまで調査したところ、さらに4層（第5～8層）の版築層を確認した（図36）。いずれも特に締まりの良い礫混じり粘土層で、第7層は寒水石（大理石）の細片を含んでいる。 ・台石を覆うモルタルの厚さは17cm程であり、深さは第5層上面までで、底での厚さは10～16cmである。
調査所見	基壇は創建当初のもので、重要な遺構として現状保存する必要がある。八卦堂の当初の基壇が現在の床面から浅い位置で、良好に残存していることが確認されたことにより、現在の床面を掘り下げて免震装置を設置することは難しい。

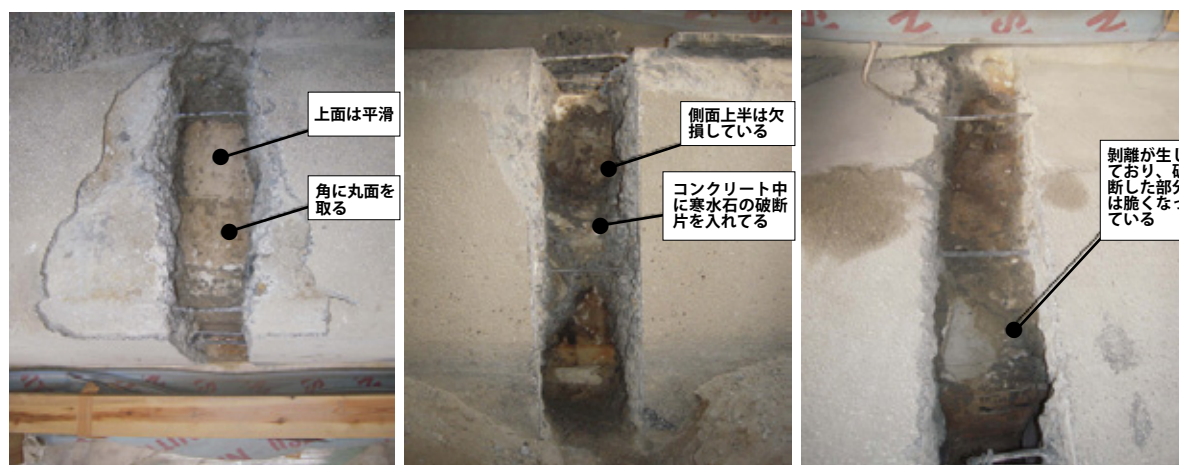
図37 コンクリート除去後の状況（左：正面上面の状況 中央：西面側面の状況 右：南面角部の状況）

規模	台石の大きさは、文献に記される寸法に近似する。但し、不整形な部分もあり、若干の誤差がある。 実測値 幅 1,518mm 長さ 3,058mm 高さ 610mm 文 献 幅 5 尺（1,515mm） 長さ 10 尺（3,030mm） 高さ 2 尺（606mm）（1 尺＝303mm）
形状	台石の形状は、上面は平らで側面は若干の内転びとなり、角は大きく丸面をとる。長方形の四隅は未確認ながら現状のコンクリート面と同様に丸みを持つと思われる。
下の状況	西面背面では、版築上に白色の粒状のものを約5cm敷き、台石を据えた状況が確認できた。恐らくは台石の全面に敷設されていると思われる。また、この粒状のものは寒水石の粒ではないかと思われる。
毀損状況	トレンチ内での台石の状況は、北面・東面では健全であるのに対し、南面では亀裂・剥離が多く、西面では欠損している。また南・西面の表面は濃い茶褐色の汚れが付着している。戦災による影響と思われる。
ホゾ	南・東・北面で、碑身・台石の境界にホゾが確認された。その目地幅は6～12mmで、隙間に泥岩の細片を詰めている。
コンクリート	台石を覆うコンクリートは、仕上げ塗りを併せて上面約10cm、側面約25～27cmである。コンクリートには径5mm程度の丸鋼を荒い間隔で入れている。
側面	側面では、台石側に大き目の礫を積んでコンクリートを流し込んでいる。そのため、側面コンクリート内には空洞が多い。

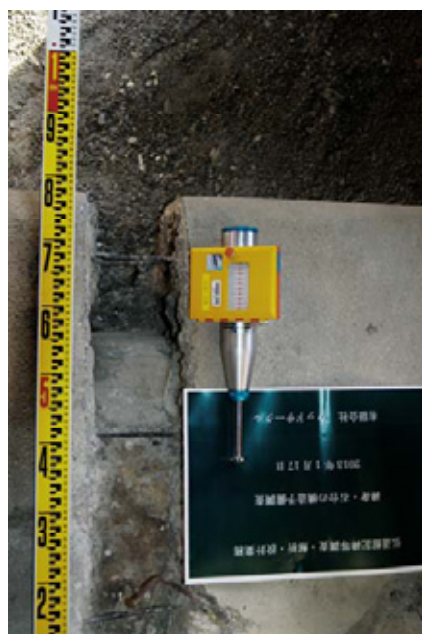
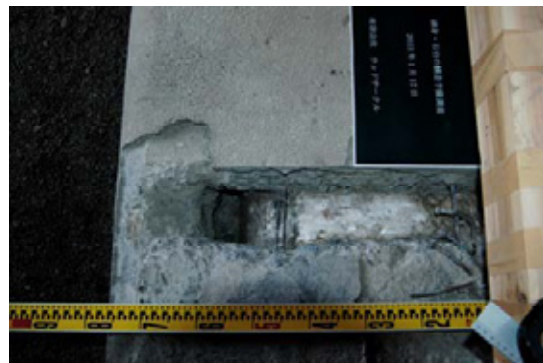
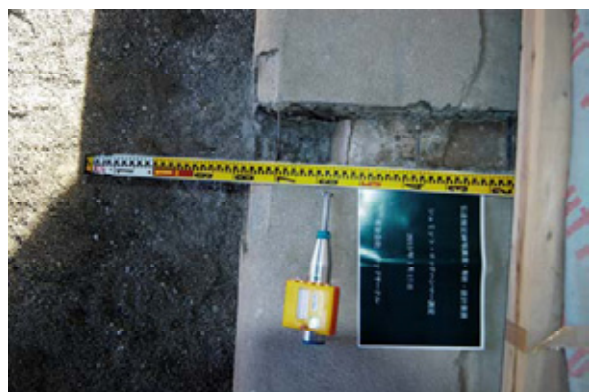
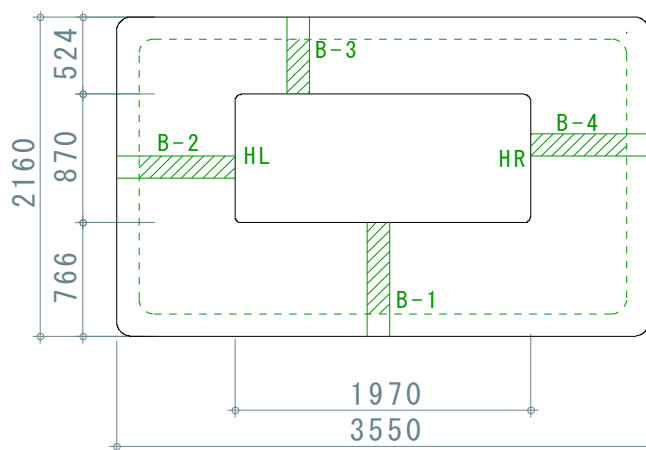
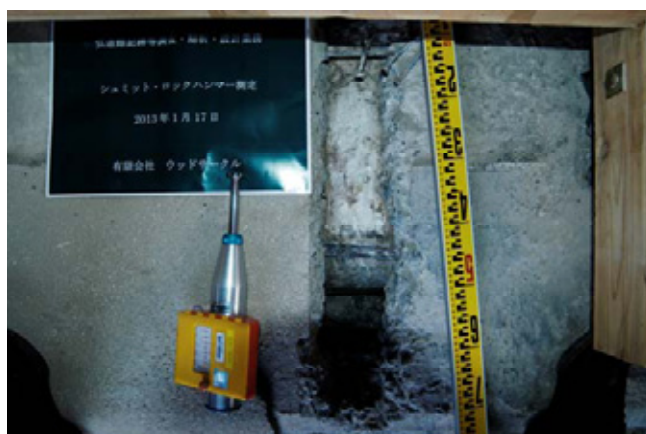
図 42 弘道館記碑台石部におけるシュミットハンマー試験実施状況

その結果、弾性係数は碑身の安定性を確保できる大きさを持っており、微細な亀裂分布も全体的な分布で、集中する状況を確認していないことを確認した。

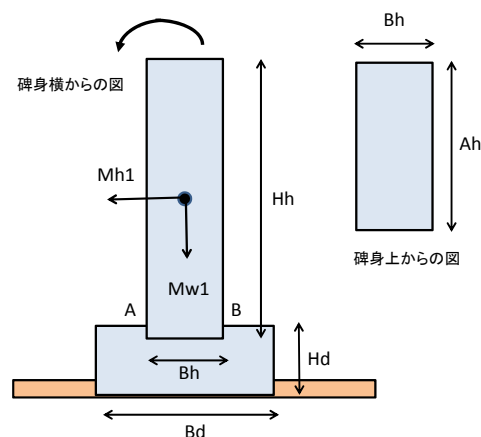
図43 碑身と台石を接着しない場合

転倒方向に働くモーメント Mh1 =36 kNm、一方、転倒を抑える方向に働くモーメント Mw1=21 kNm となり、転倒方向に働くモーメントが大きくなり、大地震の場合は、転倒する可能性があることが分かる。ここでは、実際には碑身と台石の間に、鉄製のダボが設置されているが、転倒を押さえるための機能が、小さいと考え、解析には入れてはいない。

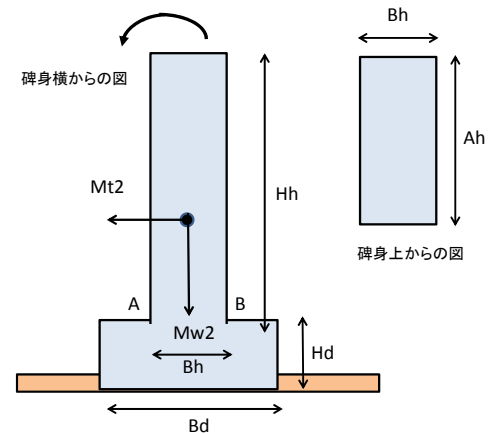
図 44 碑身と台石を接着する場合

転倒方向に働くモーメント $Mt2 = 54 \text{ kNm}$ 、一方、転倒を抑える方向に働くモーメント $Mw2 = 110 \text{ kNm}$ となり、転倒を抑える方向に働くモーメントが大きくなり、大地震の場合でも、転倒する可能性がないことが分かる。

点 A では、 $\sigma_A = 0.40 \text{ MPa}$ 、点 B では、 $\sigma_B = -0.27 \text{ MPa}$ となり、A 点では、圧縮方向の応力が加わり、B 点では、引っ張り方向の応力が加わることになる。そのため、B 点では、現状では碑身が持ち上がり、転倒の危険があることがこの解析結果からも分かる。碑身と台石の接着に、エポキシ樹脂を使用すると、硬化したエポキシ樹脂は、日本工業規格で示される様に¹⁾、15 MPa 以上の引っ張り強度を持っているので転倒を十分に防ぐことができると考えられる。

解析結果より、現状のように碑身が、台石に載っているだけの場合、地震による転倒モーメントが、転倒を抑えるモーメントの値より大きくなり、転倒の危険があることが分かった。一方、碑身を台石に接着し、碑身と台石を一体化させた場合には、地震による転倒モーメントが、転倒を抑えるモーメントの値より小さくなり、転倒の危険がないことが分かった。そのため、地震対策のために、碑身を台石に接着することを提案した。
