第4章 弘道館記碑の復旧工事

第1節 碑身の搬出

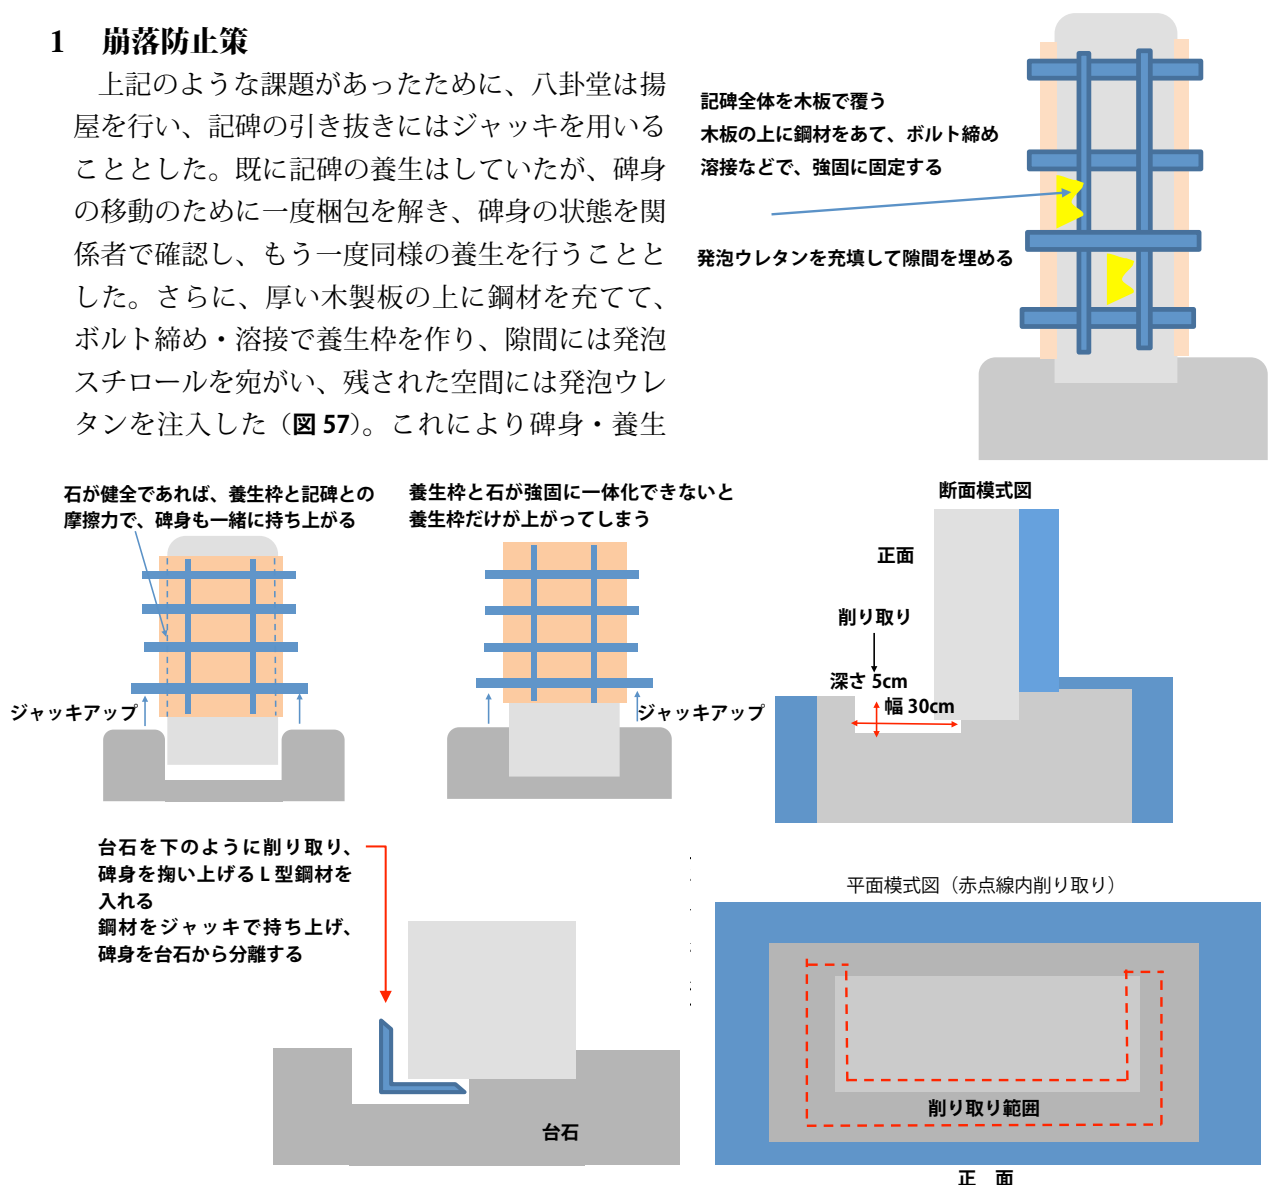
図57 崩落防止策模式図

上記のような課題があったために、八卦堂は揚屋を行い、記碑の引き抜きにはジャッキを用いることとした。既に記碑の養生はしていたが、碑身の移動のために一度梱包を解き、碑身の状態を関係者で確認し、もう一度同様の養生を行うこととした。さらに、厚い木製板の上に鋼材を充てて、ボルト締め・溶接で養生枠を作り、隙間には発泡スチロールを宛がい、残された空間には発泡ウレタンを注入した（図57）。これにより碑身・養生

材の隙間を埋めて一体化し、碑身の崩壊を防止するとともに、機材類が記碑に接触して損傷することを避けた。

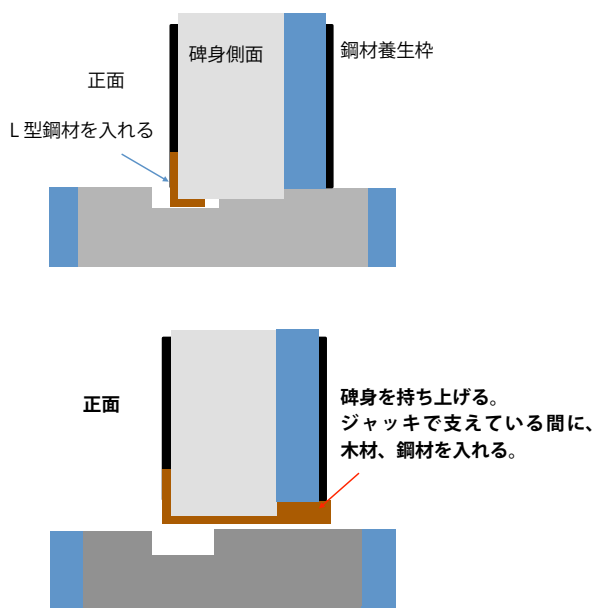
図 58 崩落防止策模式図

碑身に亀裂や剥離がなく、石質が強固で形が定型であれば養生枠と碑身は一体化し、接触面に生じる摩擦力で碑身を持ち上げることはできる。しかし、記碑の残存部は磨かれており、被災箇所は凹凸があって、摩擦力が均等に架かるとは限らない。仮に養生枠とともに上がったとしても、途中で滑り落ちる可能性もあり、落ちた衝撃と損傷は極めて大きなものとなる。修復工事实施中の損傷はどうしても避けなければならない課題であった。このため、碑身を確実に保護するためには、碑身の養生枠からの滑落を防止すべく碑身底部をすくい上げて、養生枠と固定する鋼材の設置が必要になった（図 58）。

実施設計時には予定していなかったが、台石上面のコンクリートを全面的に除却した後、碑身に生じた亀裂が底部にまで至っている状況が確認できたことから、碑身の底面からすくい上げるべく、底部の前面と左右両側面に L 型鋼材を差し込み、養生枠に固定することとした。これは台石上面を新たに削らなければならないことであり、苦渋の決断をせざるを得なかった。削らねばならなかった範囲は台石の上面で、碑身の正面と両側面の下、幅約 30cm、深さ約 5cm である。作業は養生枠や搬出のための資材が多数ある中で、潜り込むような姿勢で行われた（図 59）。

なお、碑身を持ち上げ、堂外に搬出でき、作業スペースが確保できた時点で、底面に補強の鋼材を T 字形に溶接した。

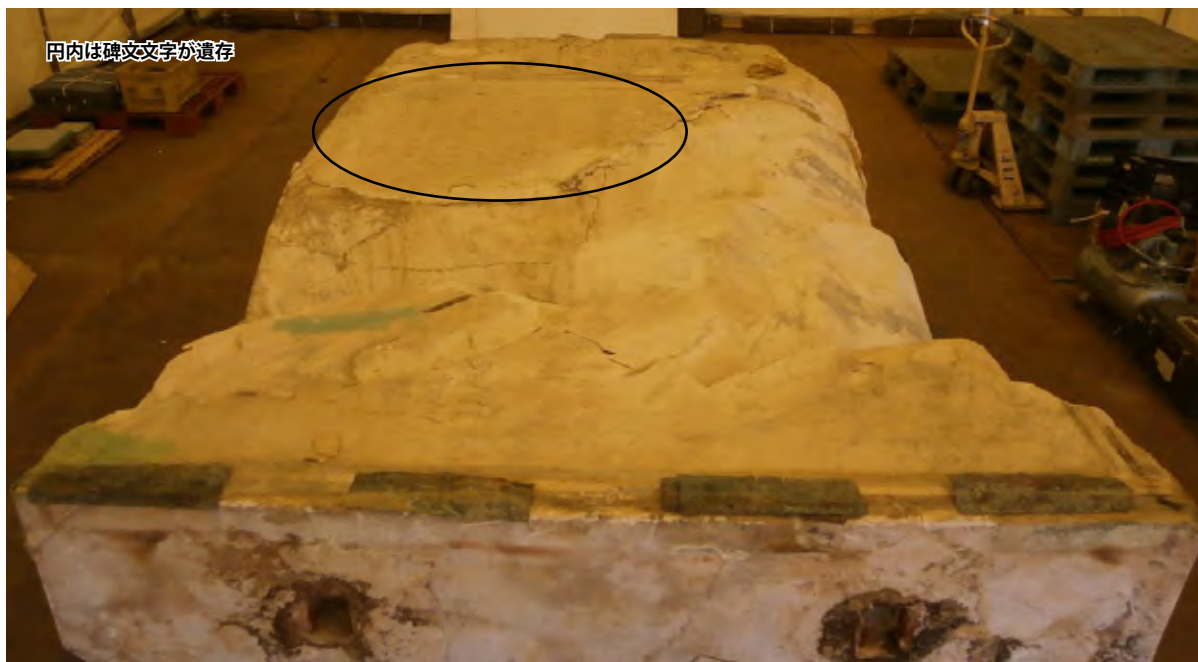
図 60 碑身と台石の間の銅板

碑身底部前面には台石との間に長さ 300 ～ 305mm、幅 90 ～ 93mm、厚さ 1mm 以下の銅板が二枚重ねで 4 箇所計 8 枚挟み込まれていた（図 60）。碑身底面の設置箇所には跡が残る。設置時の高さ調整用か、設置時の保護材か、用途は不明である。

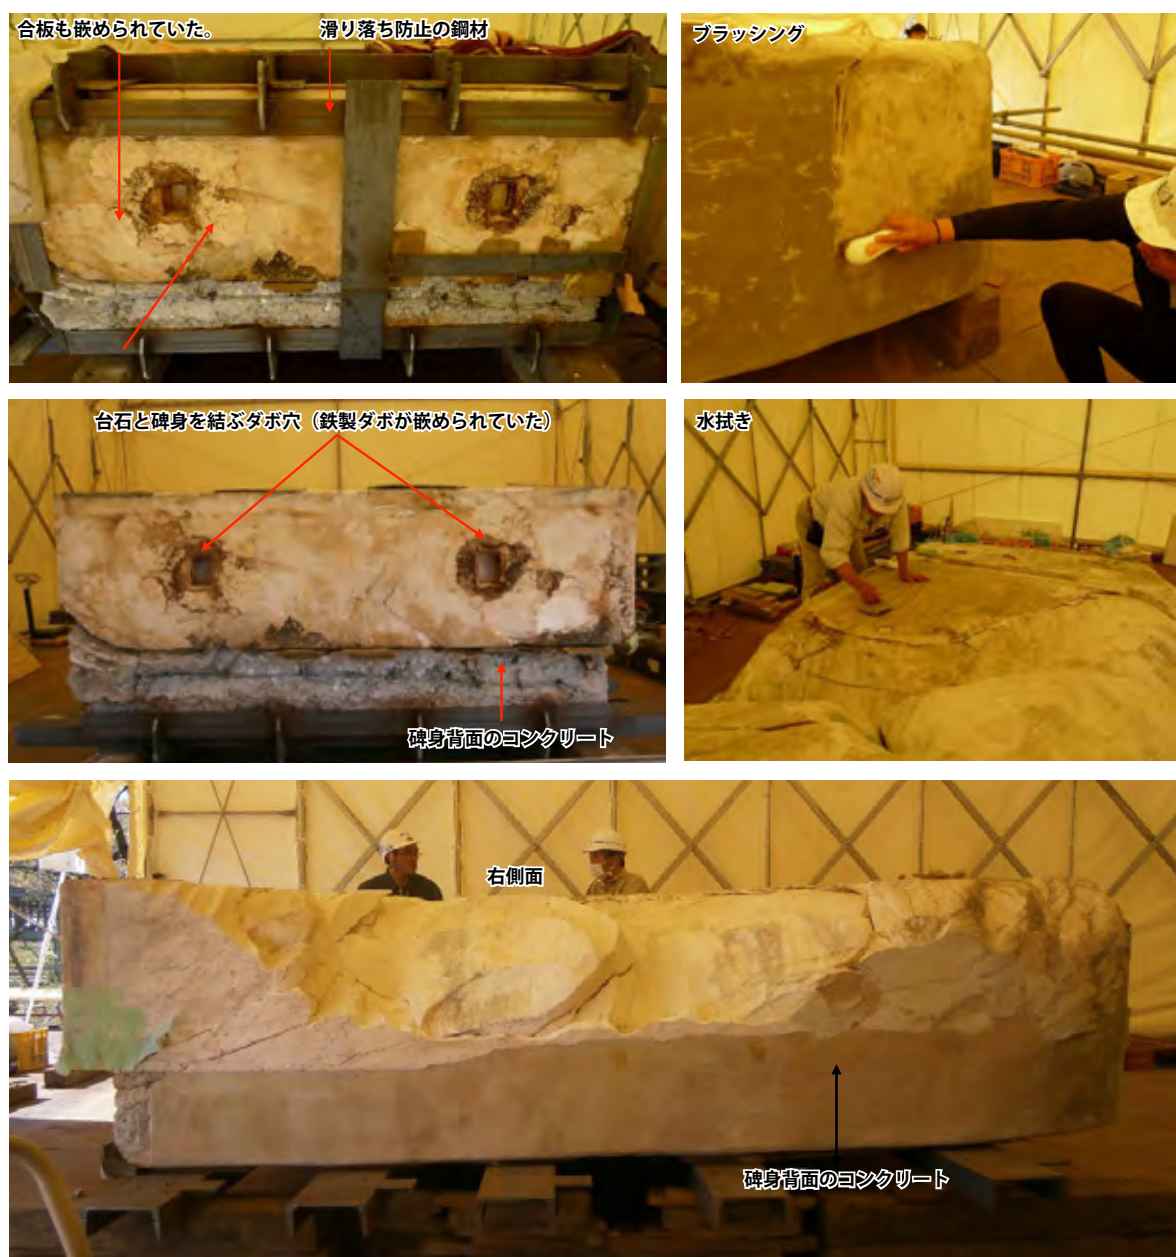
図 61 移動直後の碑身の状況と碑身清掃の様子

養生枠解体後、付着していた積年の埃をエアーで吹き飛ばし、ブラッシングし、水拭き等を行った。記碑が八卦堂内に建っている状態では十分な観察ができなかったが、清掃後寝かせた状態で観察を行うと、今回の被災状況や以前の修理の状況が明らかとなってきた（図 61）。

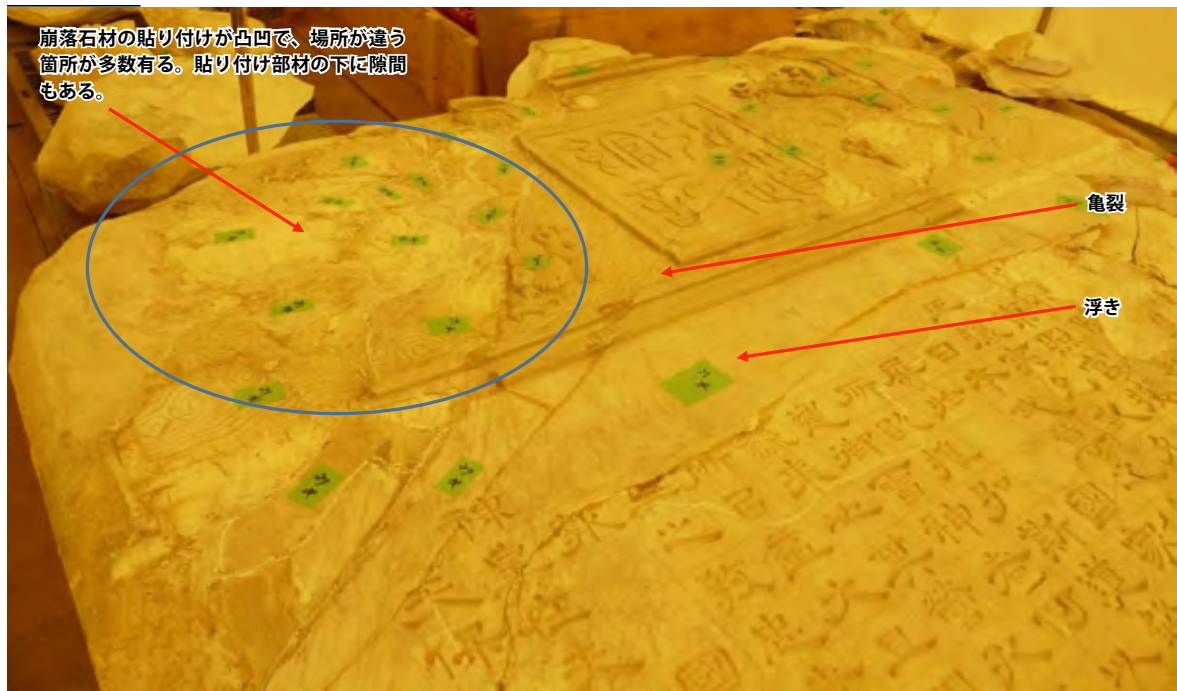
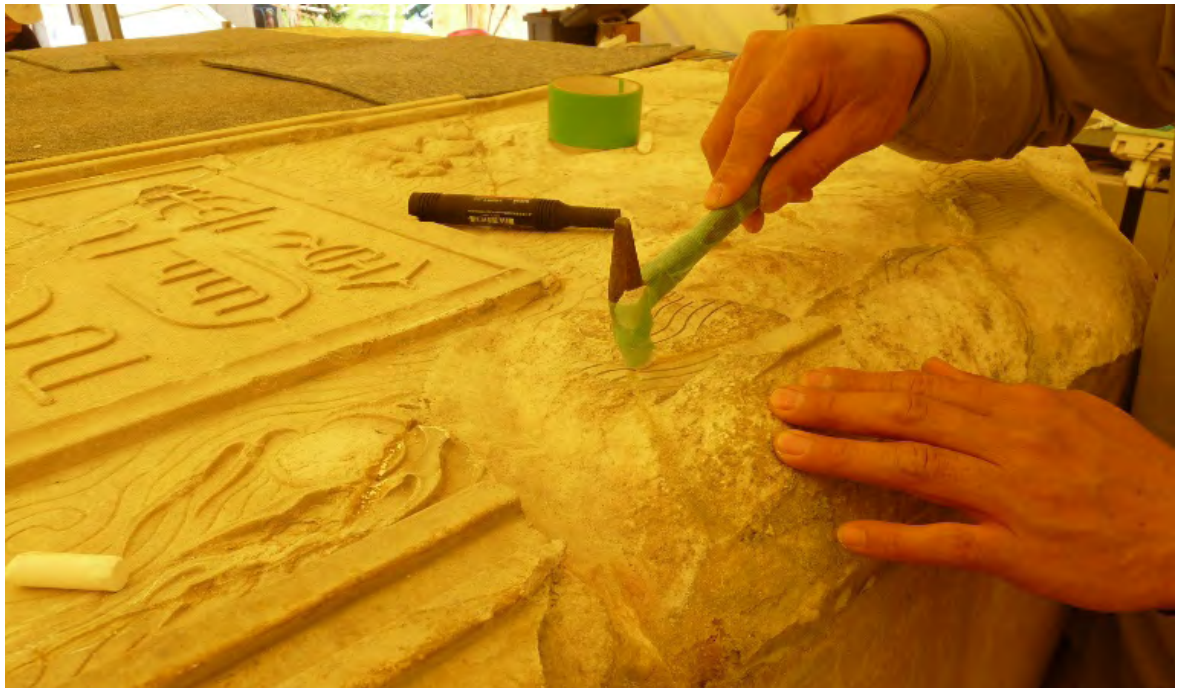
図 62 ファイバーブスコープによる碑身内部の確認、遺存部の状況、浮きの打音検査による確認

正面右側の碑文遺存箇所末端には剥離が見られた。碑身頭部左側の龍文付近は破片が貼り付いているが、表面には凹凸があり、場所が異なる部分も見られた（図 62）。打音調査により内部での空洞（ここでは、「浮き」と表現する）も確認された。このため、コンクリートに穴を開けファイバースコープで内部を検査したところ、内部には空隙やコンクリートガラ・木材片がある状況がモニターに映し出され、昭和 28 年の工事が良好ではないことが確認できた。

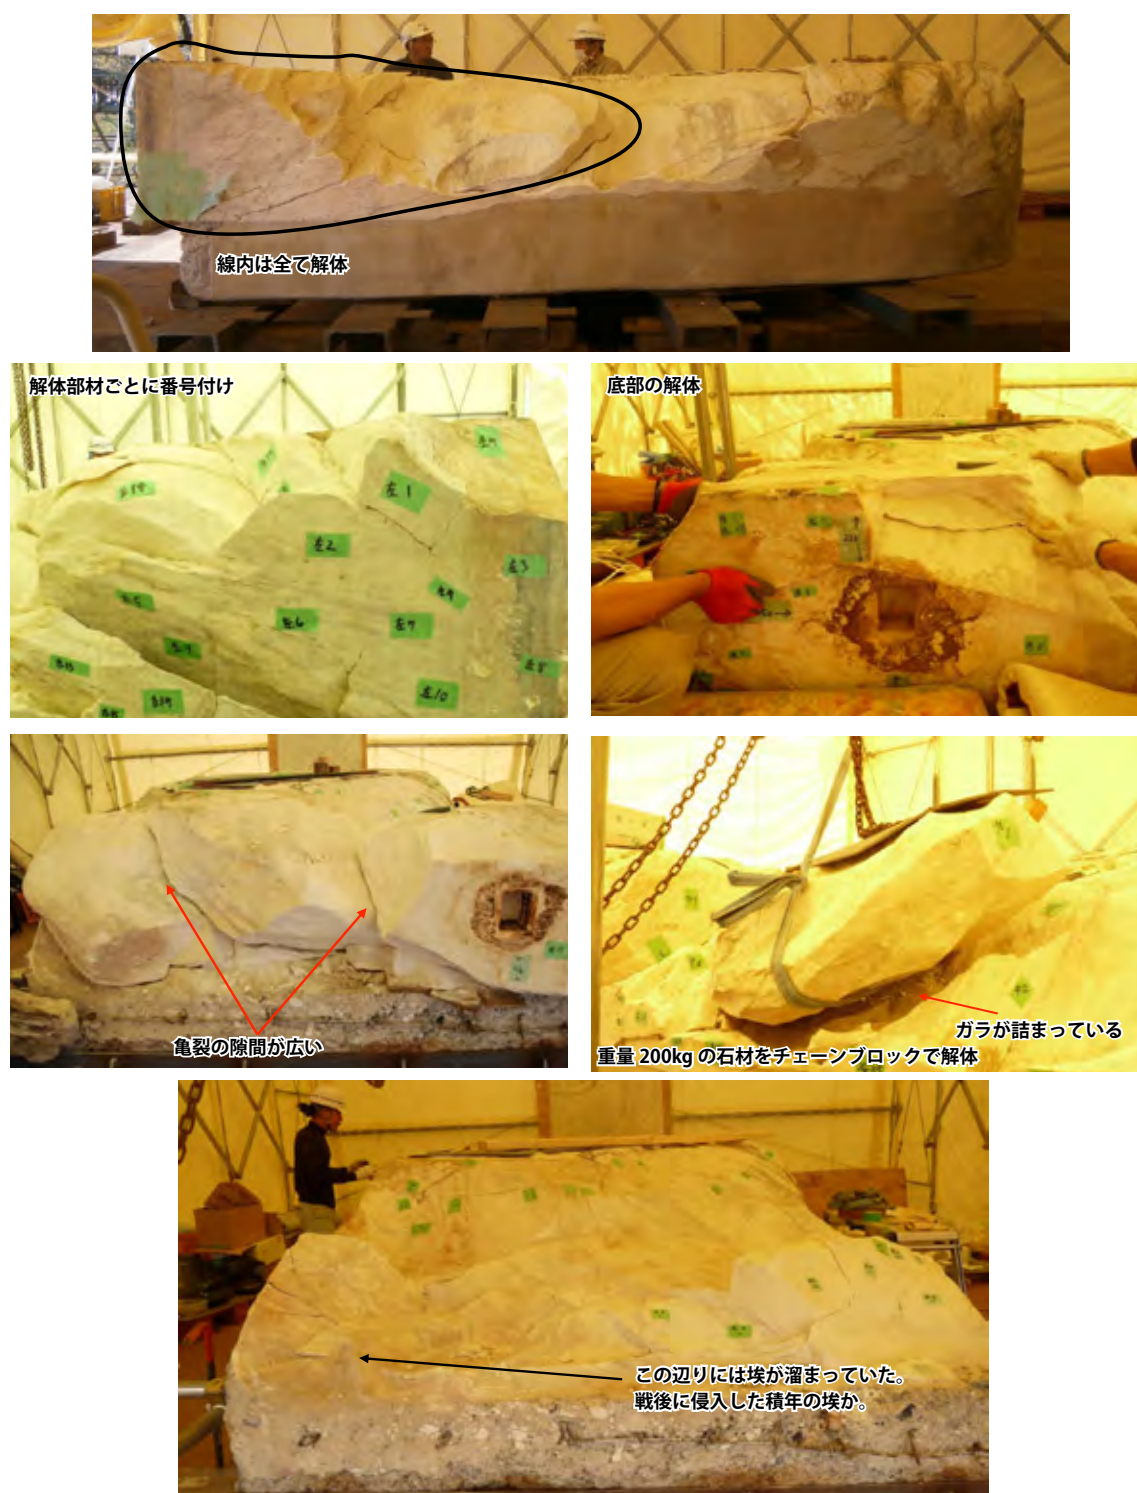
図 63 残存部の解体状況

解体に際しては部材一つ一つに番号付けを行った。底部の解体では、底面も側面も多数の部材に分断されていた（図 63）。底部の損傷は激しく、ダボ穴のすぐ上の部材は粉碎していた。大きな部材は 200kg 程あり、チェンブロック（手動クレーン）を用いた。亀裂の幅の広い部分もあり、碑身

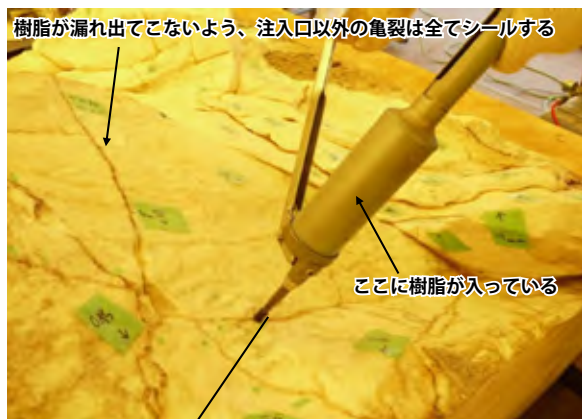
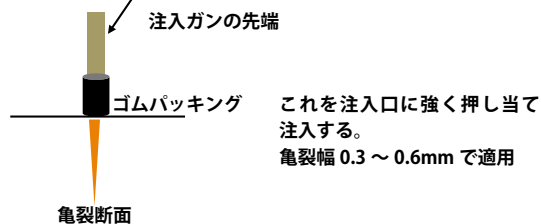
図 65 亀裂への注入方法

注入口①からの注入が、10cm 先の注入口②から出ると亀裂内部 10cm 奥まで注入されている。

0.5mm 以下の亀裂の場合、液状低粘度エポキシ樹脂を使用した。この場合、30cm 程度奥まで注入可能である。注入口の間隔は 10cm 前後とし、間にはシールをした（図 65 ～図 66）。シールには高粘度エポキシ樹脂を用いた。端の①から順に注入するが、隣の②の注入口から樹脂が出てきたら端の注入口①を塞ぎ、②から注入。③から樹脂がでてきたら②を塞ぐ。この方法を繰り返した。

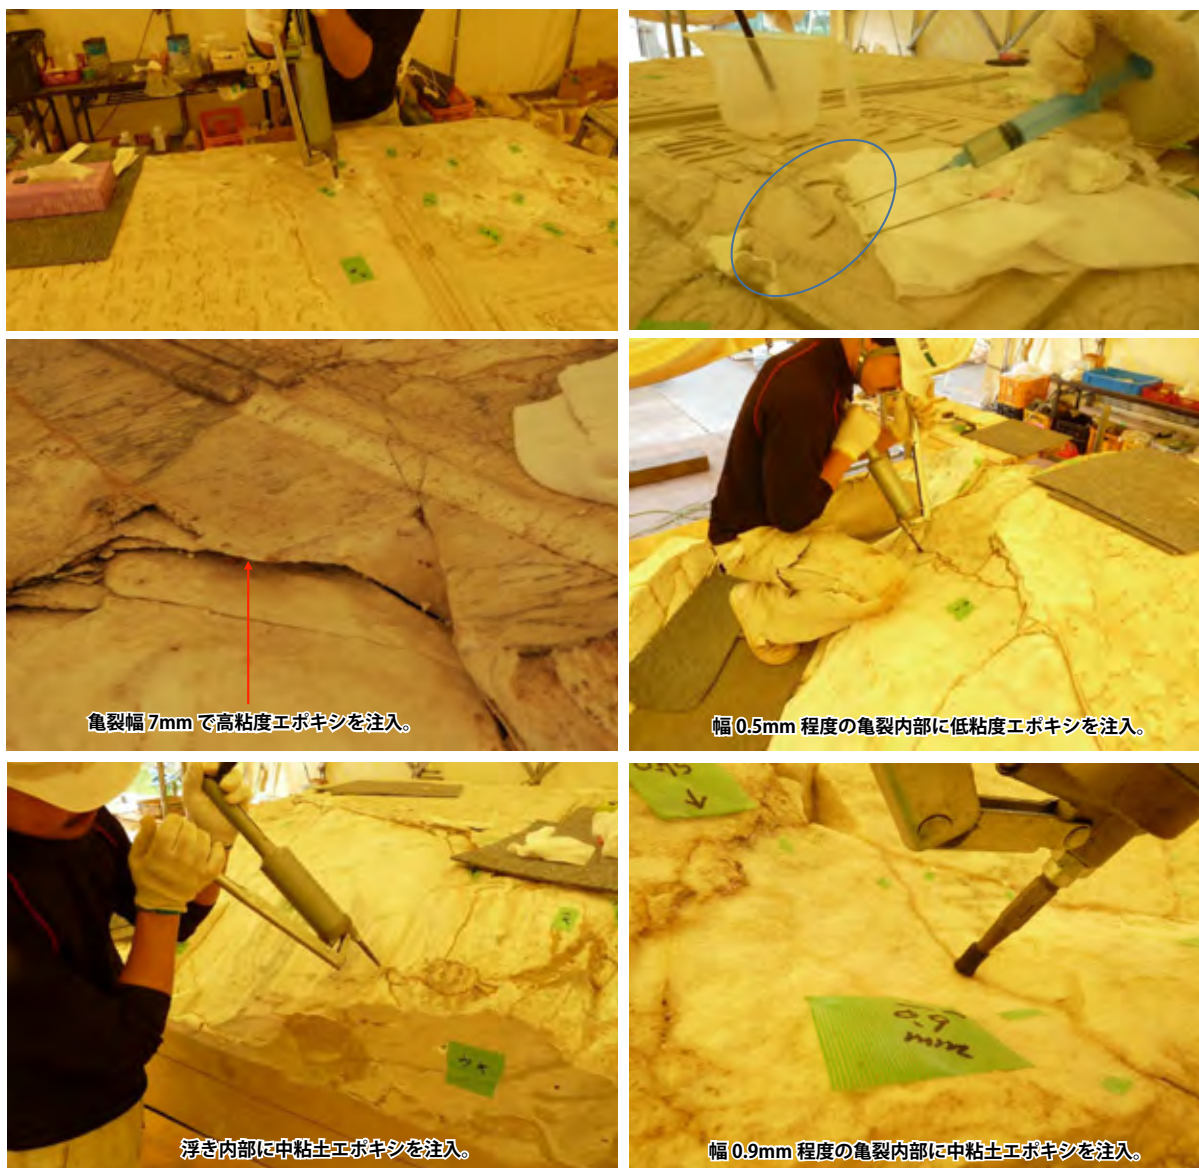
図 68 寒水石強化の様子

遺存部の碑文に残る罫線が解体部の碑文修復の基準となる。遺存部の碑文・文様の下、すなわち遺存部の内部には空隙があることがわかっており、その修理のために直径 4mm の孔を開け、ゼリー状の中粘度のエポキシ樹脂を注入した。なお、孔開けはドリルを用いるが、欠損して凹んだ部分や後補材の上で行っている。液状タイプの方が作業としては容易であるが、漏出しやすく、漏出した場合に周辺を汚すことになる。ここでは文字や文様が残る部分であるためそれを避けた。

碑身頭部中央の「弘道館記」の文字部分では、内部の空隙は 5mm 下と浅い位置にあった。ドリルで穴を開けると石材を損傷する恐れがあったため、僅かに開いていた亀裂に経 1mm の注射器の針 2 本（1 本は圧抜き用）を差し込み、無機系擬石材でシールした。シール材の硬化後、注射器でゆっくり注入した。表面が薄いため、僅かな注入圧力でも剥離させる危険性があったためである。この白い無機系擬石材は寒水石粉末・珪砂・ホワイトセメント・アクリル水溶液の混合したもので、最終的には周囲の色に合わせた（図 68 ～図 69）。

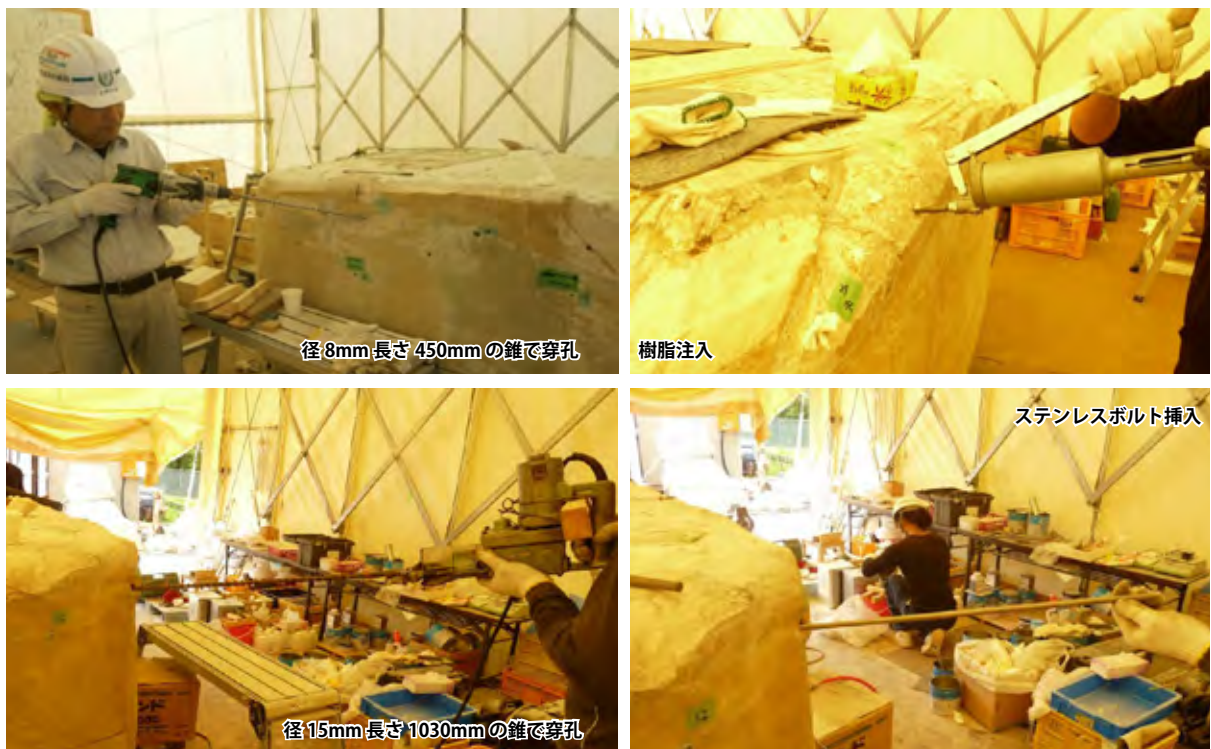
図 70 補充コンクリート強化の様子

昭和 28 年の工事では碑身の欠損部分をコンクリートで補充している。これを補充コンクリートと呼ぶが、その状態が極めて悪かったため、液状低粘度エポキシ樹脂を注入し、強化することにした（図 70）。同時に寒水石とコンクリートの結合の強化も期待した。

コンクリートに錐で穴を開けるが、いきなり直径の大きいものを使うと衝撃で石の表面を損傷したり、ドリルの衝撃で怪我をすることもある。このため、まず小さな径のドリルを使い、順次太いものに変えていった。ここで用いた錐は径 8mm・長さ 450mm、径 10mm・長さ 600mm、径 15mm・長さ 1030mm である。樹脂の注入の位置によって径や長さを変えた。場所によってはボルト（径 12mm・長さ 1000mm）を挿入して強化した。

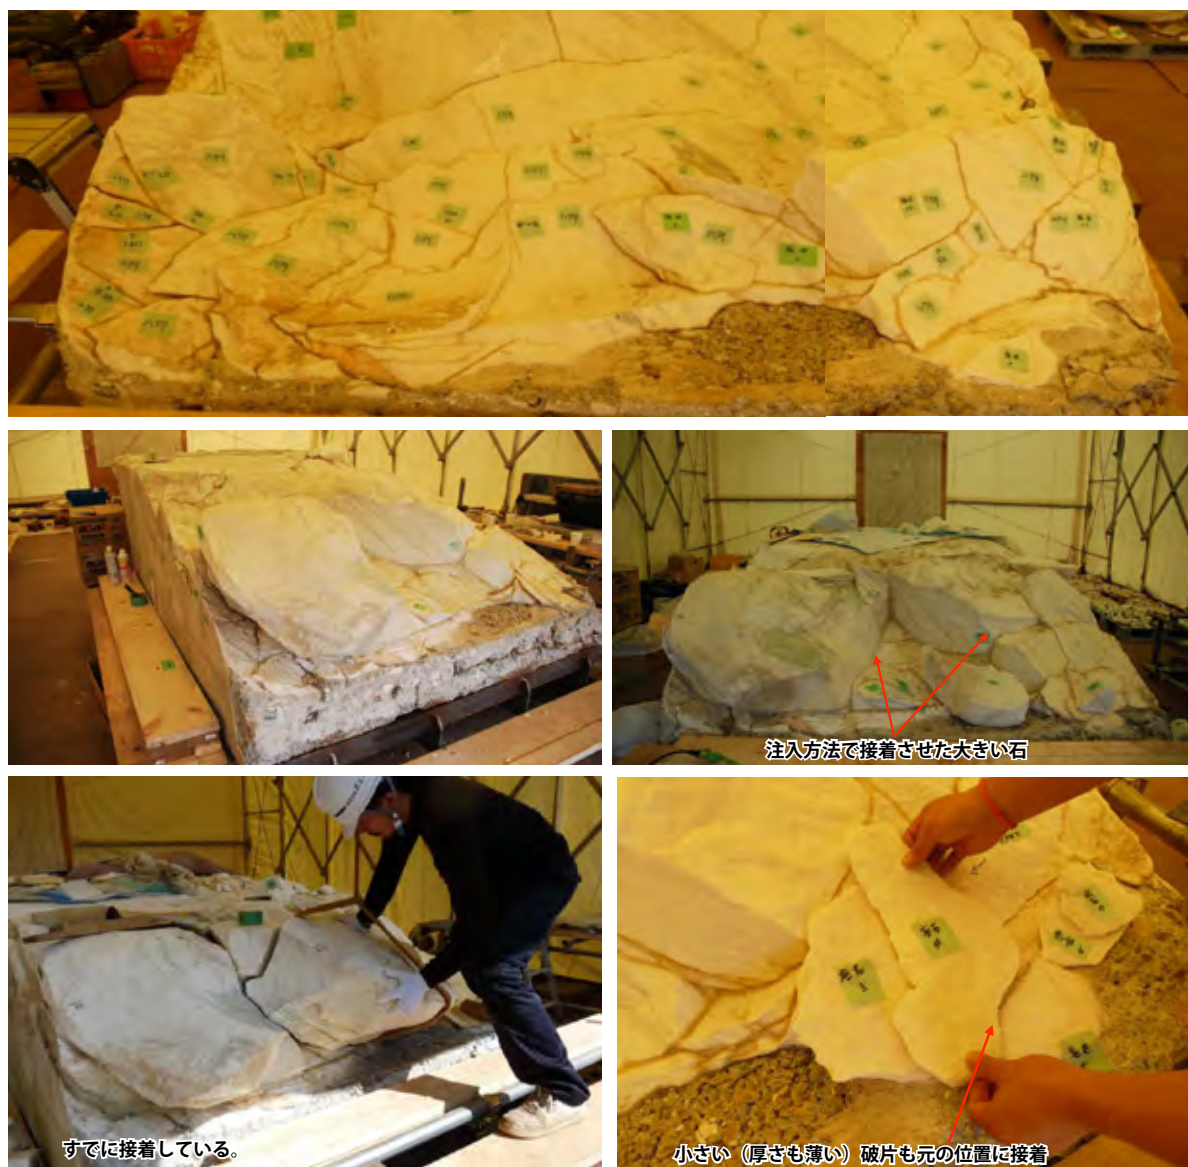
図 73 解体した石材の接着

残存部（スライスカットされた碑文石以外の解体部）の解体が完了した後、背面コンクリートの最下部が現れ、碑身の底面は全て取り外されている（図 73）。

接着は基本的には解体とは逆の工程となるが、大きな石材から手動クレーンを用いて接合作業を行う。この場合の接合では、ベルトが石に巻き付いているために、接合面を密着させることはできない。このため一旦、石を置いた後に梃子などを使ってベルトを抜き、密着する位置まで梃子などを使って動かしていく。接合面に接着剤を用いてベルトを使っていると、ベルトの引き抜きでベルトや他の石材を汚すことになる。樹脂で汚した部分はシンナーなどを使っても完全に拭き取ることは難しい。このため接着は注入法で行った。

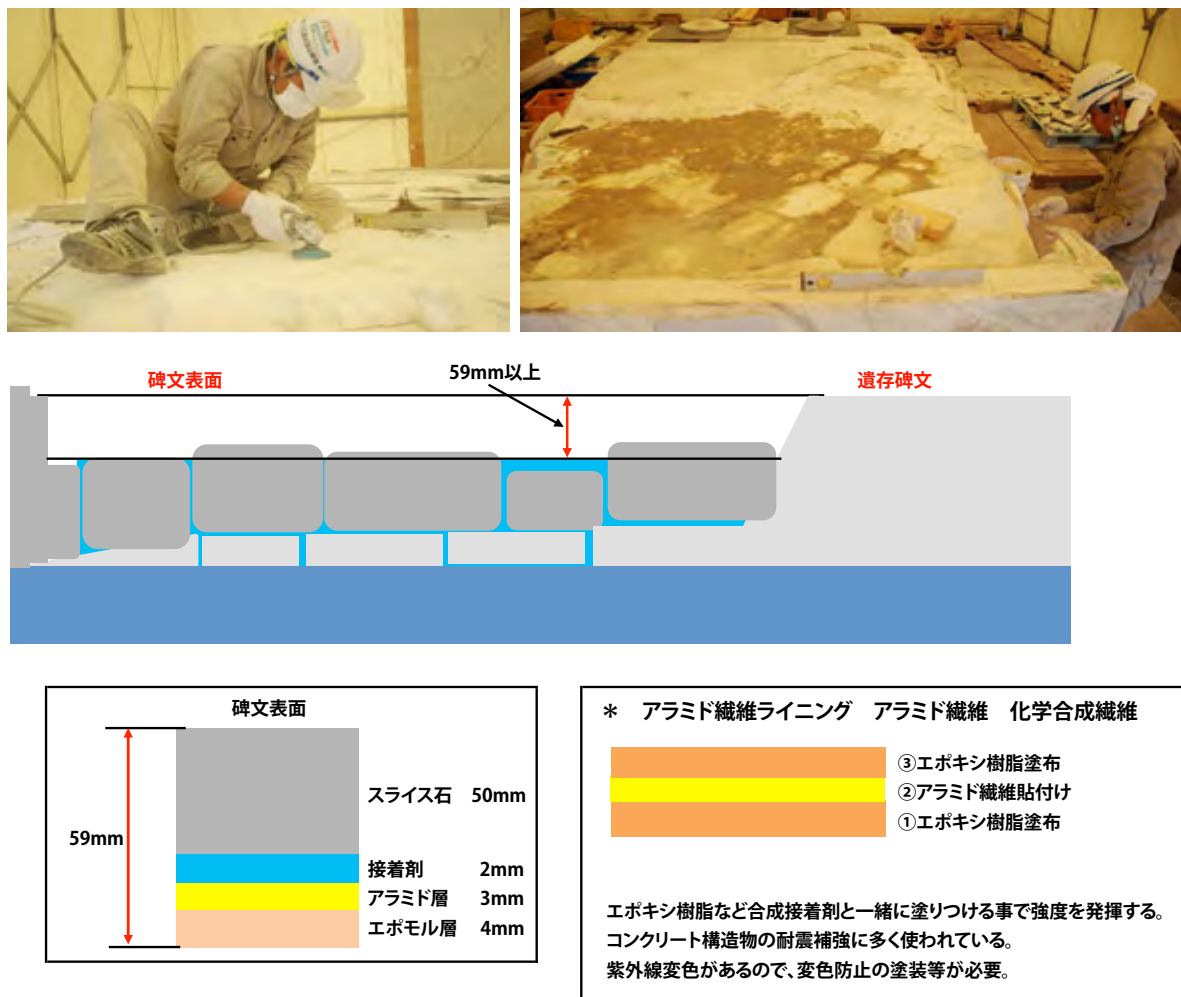
図 81 スライス石下面の高さ調整

スライスカットされた碑文石の厚さは 50mm で、その接着には 2mm を要す。その下地にはアラミド繊維ライニング層 3mm を敷設するため、接合された被スライス石の上にエポキシモルタル 4mm 以上を盛りつけ、平滑な面を形成する。このため碑文の表面からは 59mm のクリアランスが必要になり、研削しなければならないところがあった（図 81）。茶色く見えるところが盛り付けたエポキシモルタルである。

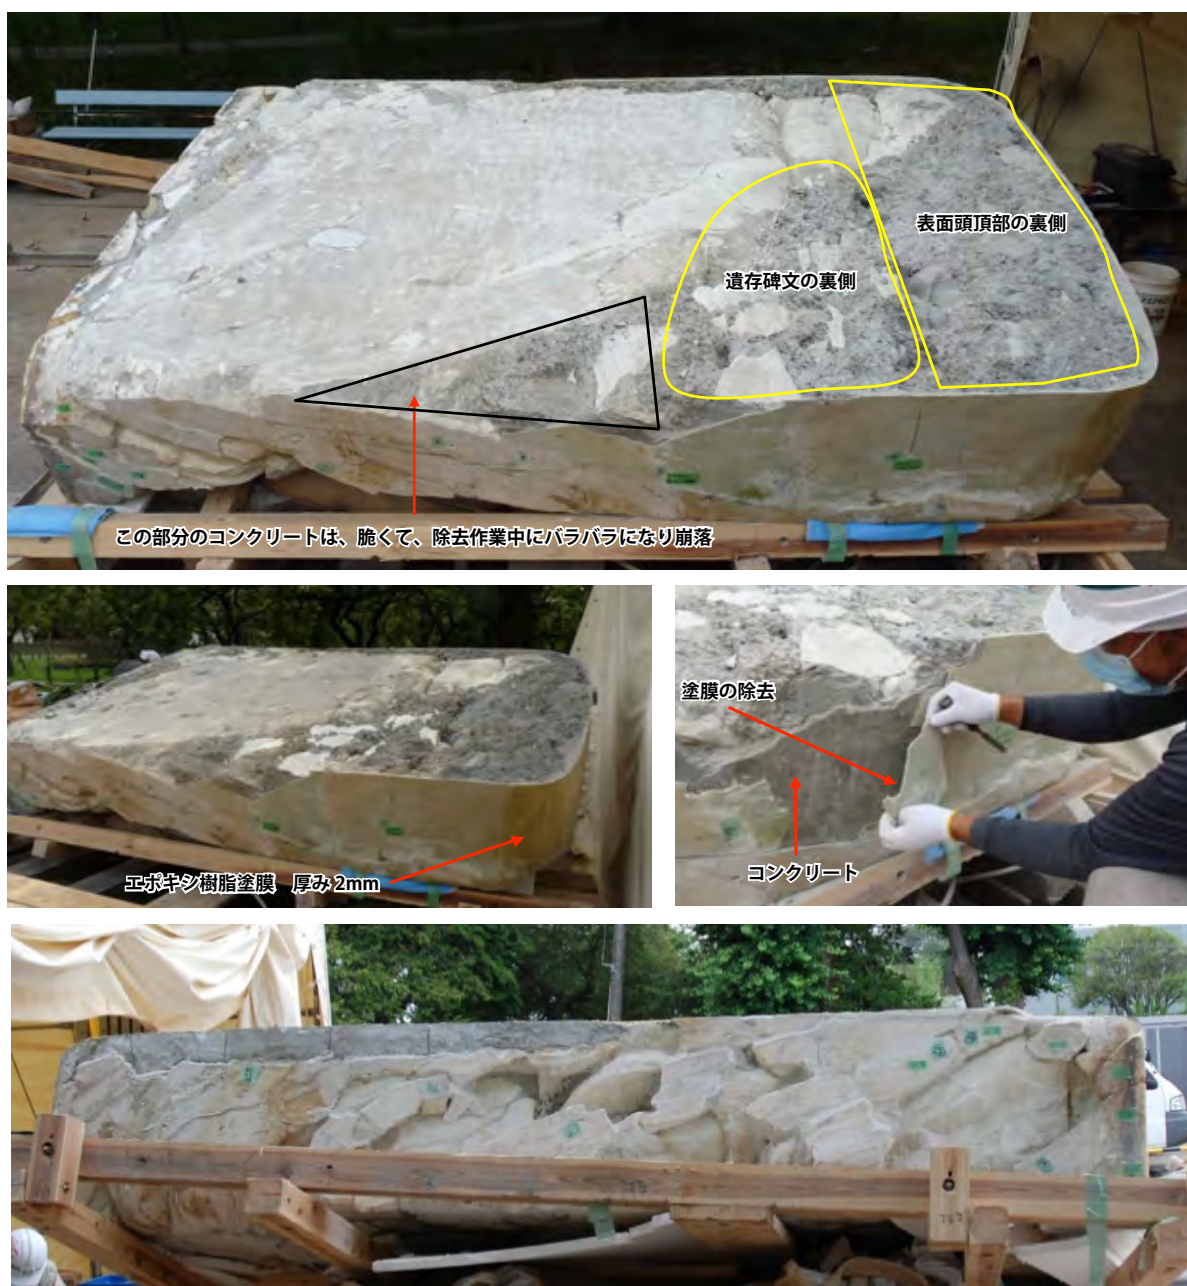
図 85 背面コンクリート除去後の状況

碑身頂部から碑身左側上部背面（背面に向かって右側）が大きく欠損しており、昭和 28 年の工事でコンクリートで埋められている。コンクリートにはセメントが不足しており、寒水石の塊が埋め込まれていた他、亀裂、隙間が多く、木材も混入し、戦後八年の物資不足の中での工事とは言え、施工内容は粗雑であった。碑身左背面角で補充コンクリートが薄くなるところでは背面コンクリート除去中に補充コンクリートが崩壊した部分もあった。

碑身の側面にはこのコンクリートを隠すために昭和 48 年の修理で設けられた、厚さ約 2mm のエポキシ樹脂の塗膜があり、今回はこの塗膜全てを除去し、昭和 28 年施工の補充コンクリートの範囲、厚みなどを確認した。碑身本来の容積からすると欠損部にいれた補充コンクリートは 3 割程度を占める。

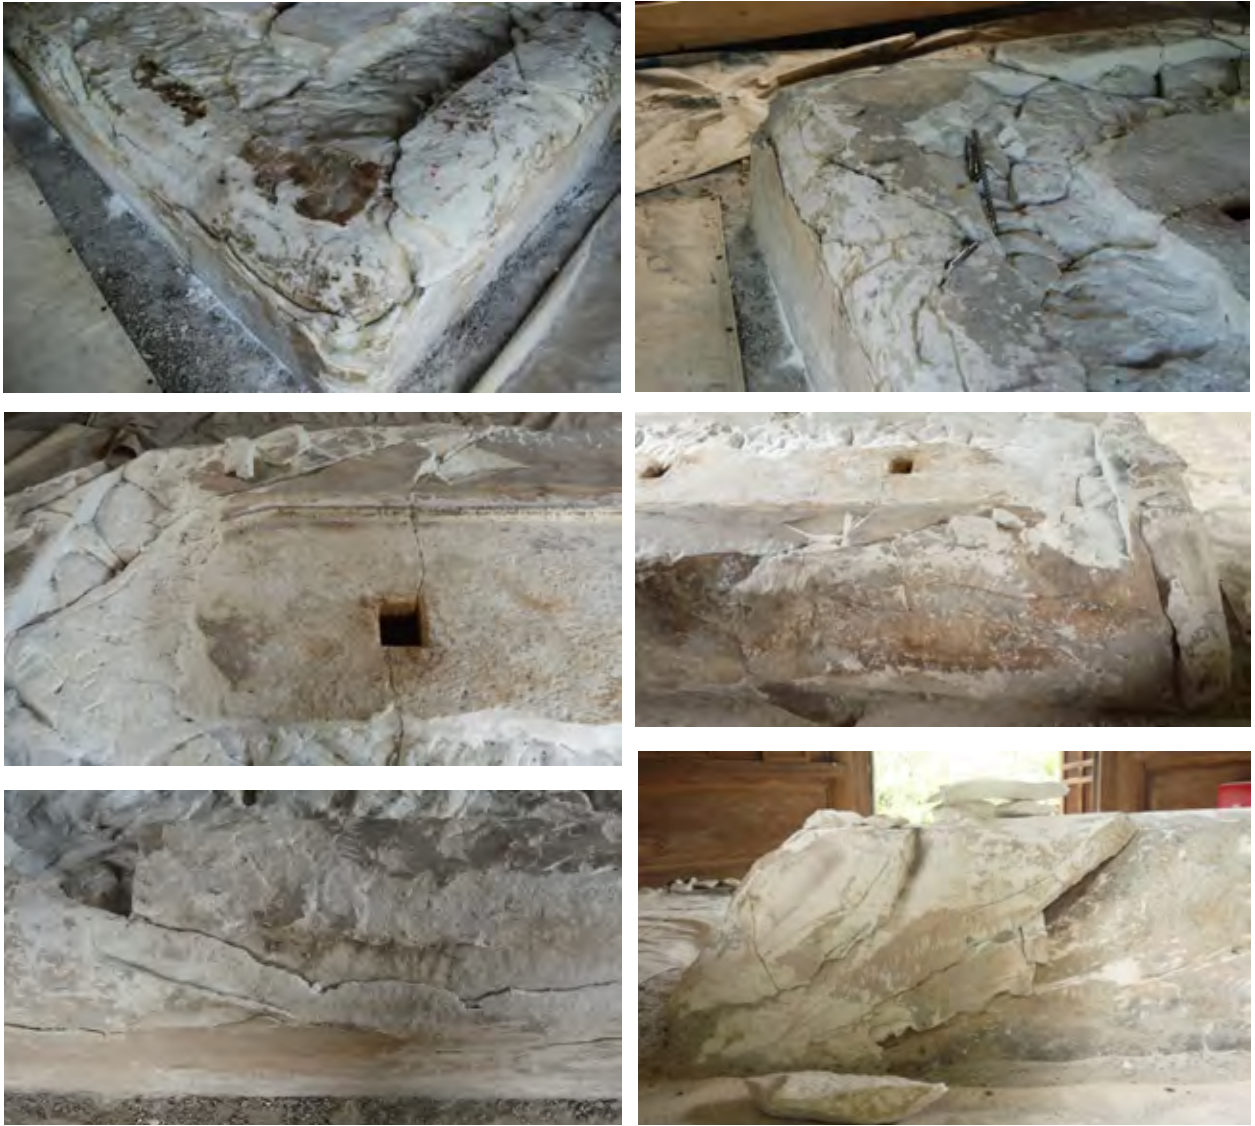
図 105 台石の損傷状況

露わになった台石は、亀裂、剥離、空隙が全体に見られ、保存状況は極めて悪く、コンクリートで全体を被覆せざるを得なかった理由がわかるようであった（図 105）。両ホゾ穴には前後に目立つ幅の亀裂が延びるが、碑身の下にあたる部分よりも被熱した外縁部の損傷の方が著しい。台石表面の損傷は戦災によるものであるが、コンクリートの被覆がなかったら、今回の地震で碑身の揺れがホゾを通して台石に衝撃を与え、台石の損傷部が外側へ崩壊し、碑身も倒壊した可能性が考えられる（図 106）。

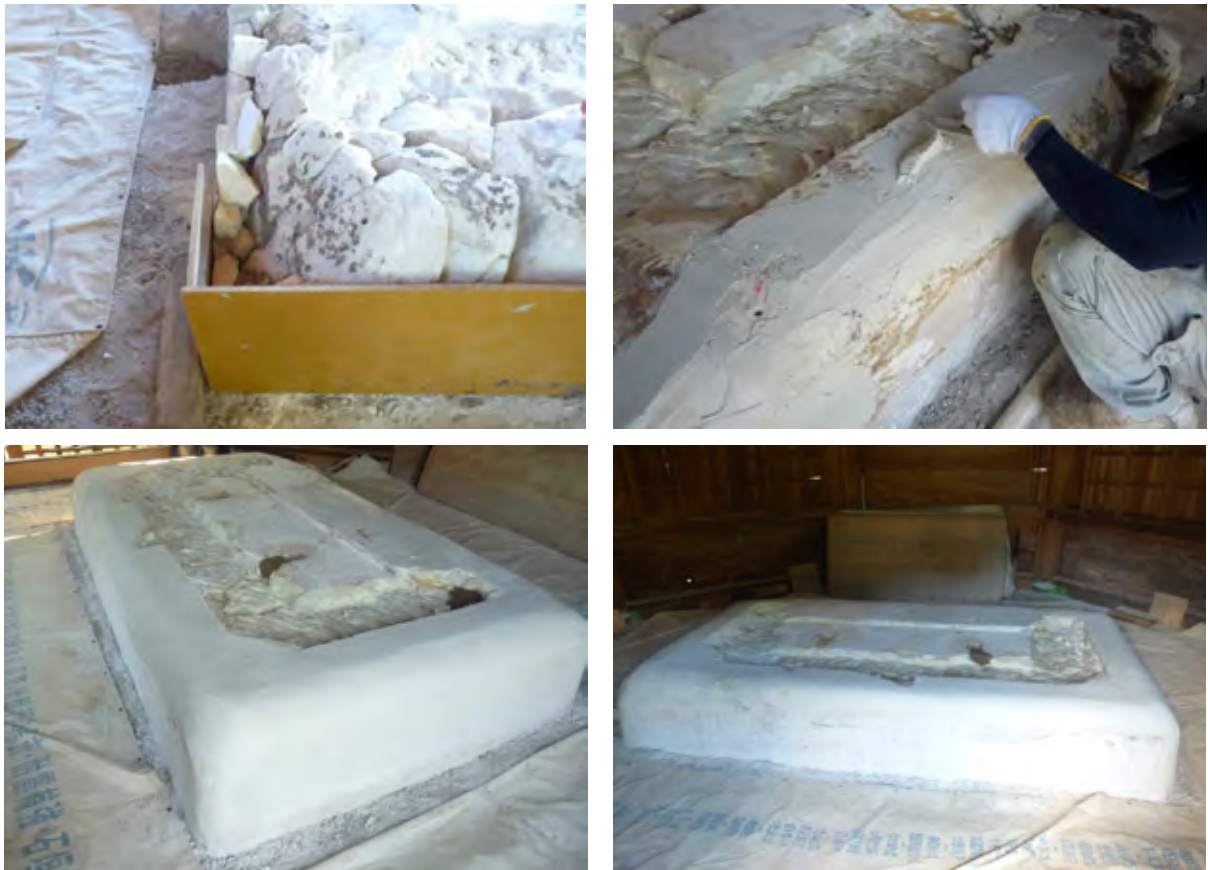
図 109 樹脂コンクリートによる台石欠損部の修理と擬石モルタルによる整形

台石背面の上部は大きく欠損していた。このため、被覆コンクリートに混じっていた寒水石を適度に切りそろえ、速乾性のエポキシ樹脂を石垣のように貼り付けた (図 107 左上)。石の隙間には擬石材を詰め込み、貼り石の裏側には寒水石の石塊や粒、中粘度のエポキシ樹脂を混合した樹脂コンクリートで間詰めをした (図 109)。

角部の欠損部では型枠を造り、石材に高粘度エポキシ樹脂を塗布して嵌め込み、隙間には樹脂コンクリートを間詰めした。硬化後、型枠を外して表面の凹凸を擬石モルタルで整形した。

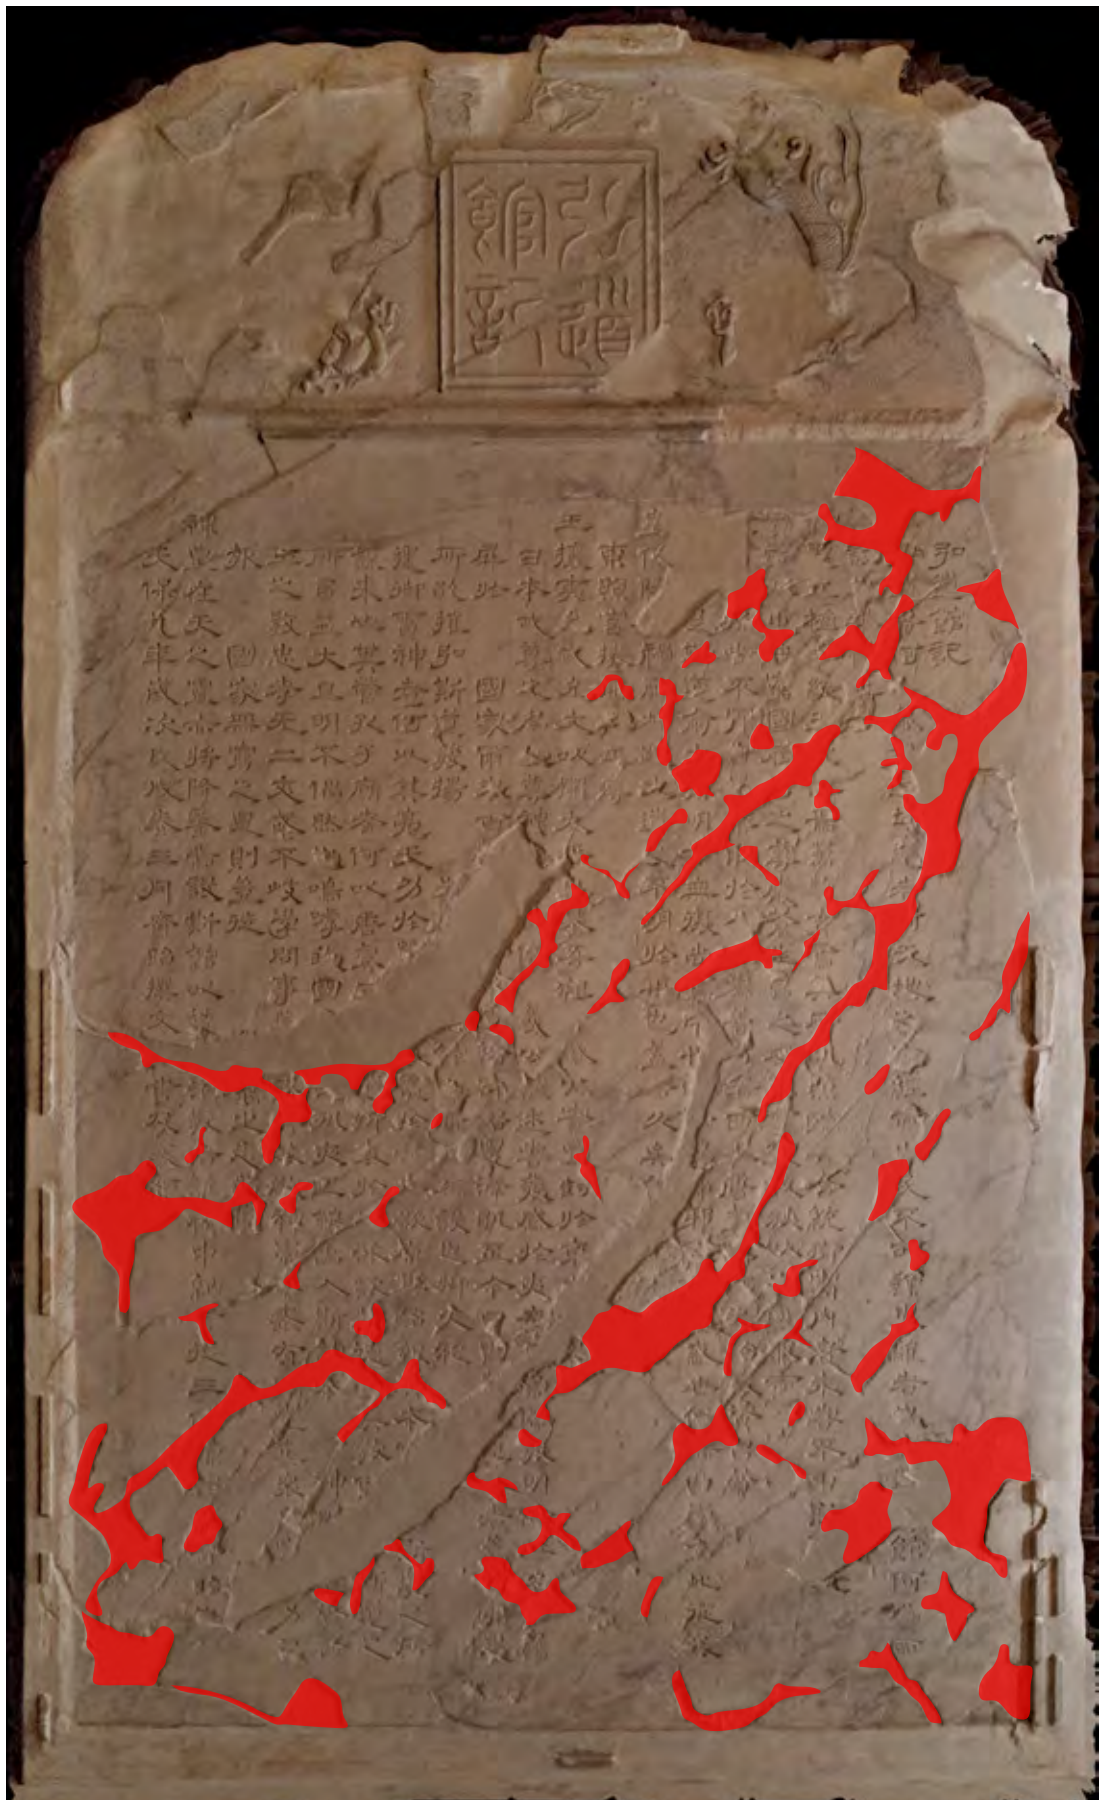
図 122 東日本大震災による弘道館記碑の欠落箇所

図 122 は震災前の図 120 と復旧後の図 121 の碑文部分を重ね合わせて、今回の震災で被災した部分を明示したもので、被害が少なくなかったことが明らかである。これらの部分は粉碎して破片も見つからず、修復が不可能であった。

(茶色の網掛けが東日本大震災による欠落箇所。有限会社三井考測作成・提供図に加筆)
