特別史跡旧弘道館

# 東日本大震災による 弘道館記碑の被災と修復

文化庁

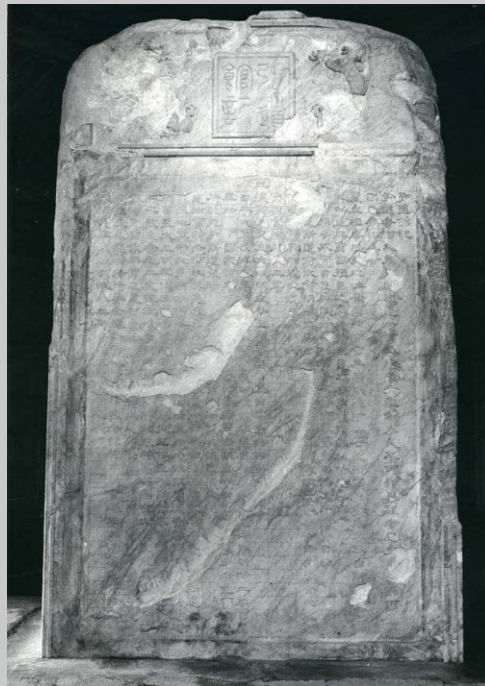
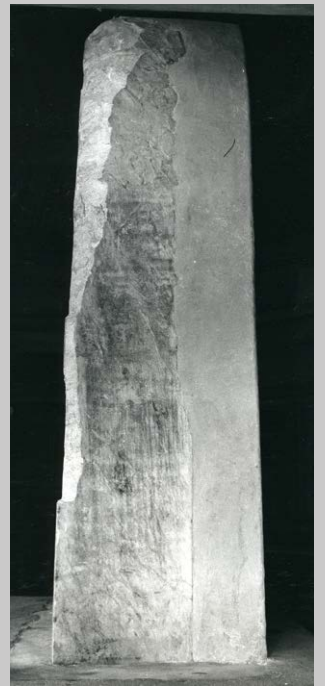
財団法人美術院による修復（正面と右側面）。側面の右側が背面コンクリート部分です。

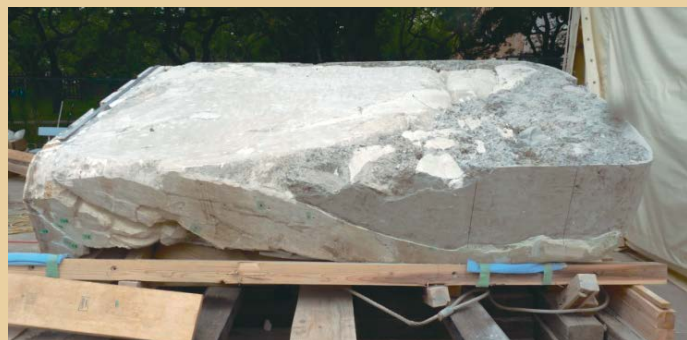
被災原因の調査結果によると、昭和20年（1945）の空襲で八卦堂が焼失、この時に受けた熱で寒水石に亀裂が生じていました。昭和47年（1972）当時の修理技術では亀裂の深い部分までは樹脂充填による石材の強化はできなかったことがわかりました。碑身の背面のコンクリートは碑身の倒壊を防ぎましたが、碑身に背後から寄りかかり、碑身前面下部に応力が集中して碑身の一部が崩落、周辺石材の崩壊を併発したと考えられます。

背面コンクリートを除去すると、背面上部は欠失し、コンクリートで補充されている状況がわかりました。

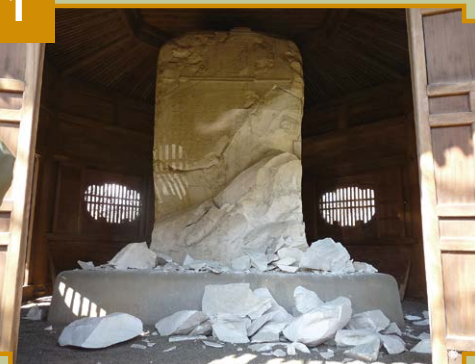
1

東日本大震災では弘道館記碑の覆堂である八卦堂はほとんど被害はありませんでしたが、記碑は大きな被害がありました。

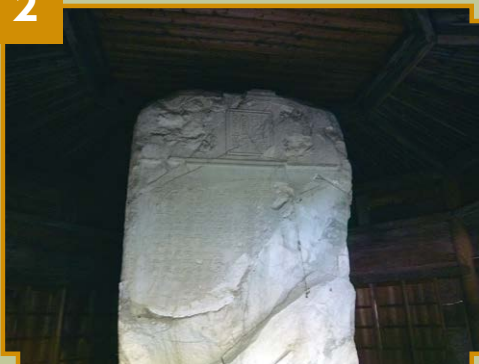
2

弘道館記碑の碑身の各所には多数の亀裂が生じ、碑身は約3.3mの高さがありますが、4cmほど前傾しました。

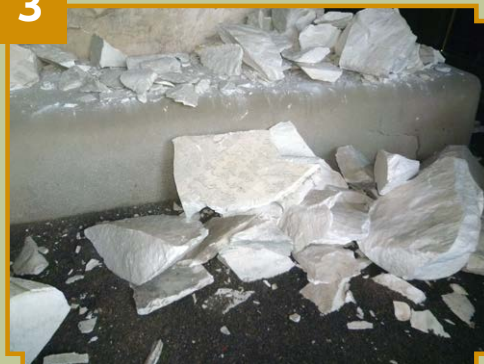
3

碑身下部は石塊や小片となって台石やその前面に崩落しました。

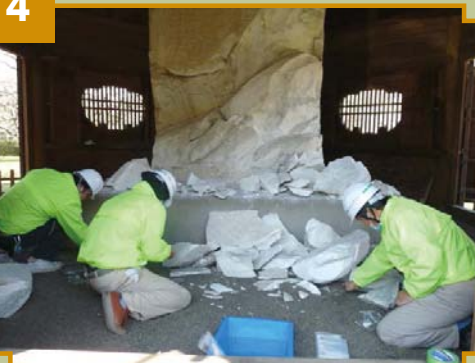
4

落ちている石塊は碑文のあるもの、碑文のない表面部分などに分類し、番号をつけ、その位置を記録して回収しました。

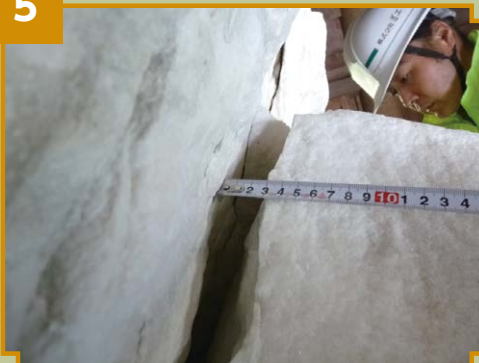
5

碑身の下半部には落下はしなくても、亀裂が3cmにも達する部分がありました。

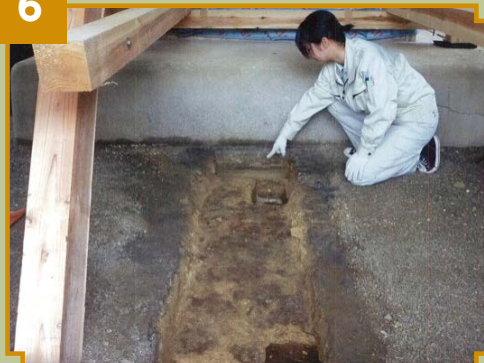
6

修復方法の検討のため床面を発掘調査すると、土を突き固める版築という工法で造った、当初の建物の基礎が見つかりました。

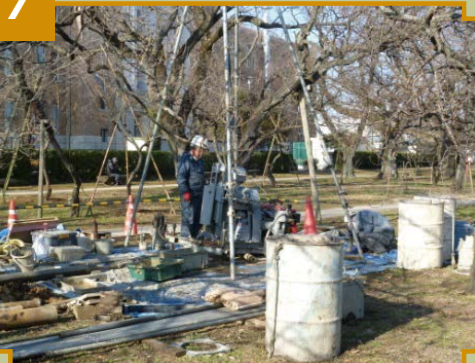
7

修理方法の検討のため、周辺の地質調査を行い、地盤の状態を検討しました。

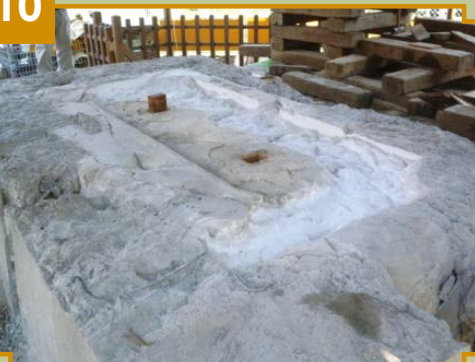
10

碑身の台石への根入れは3cmと浅く、鉄製のダボが二つ見つかりました。

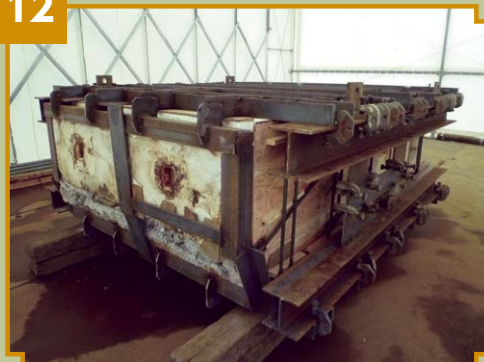
12

近くの仮設修理施設へ安置しました。底面にはダボ穴が二か所あります。

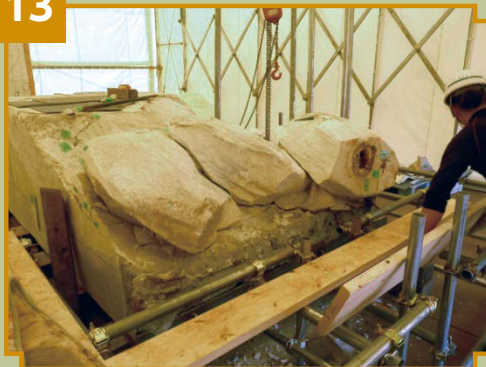
13

崩壊した石塊の大きいもの（50kgから200kg）は12個あり、小片は無数にあり、左側のダボ穴付近は粉碎していました。

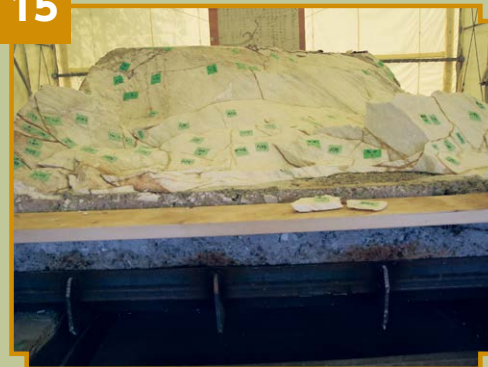
15

下半部の石塊や小片の多くは取り外さざるを得ませんでした。下に見えるのは背面のコンクリートです。

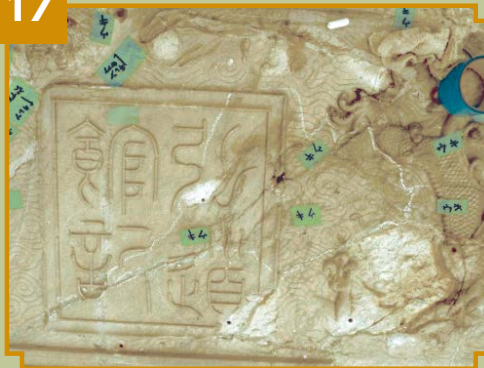
17

過去の修理部分では内部に空隙（ウキ）のあるところがあり、樹脂注入のための穴を開けました。

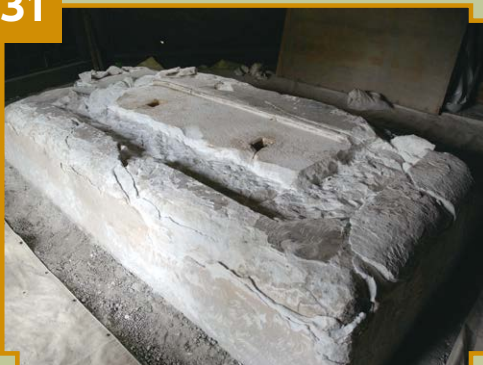
31

台石を覆っていたコンクリートを除去すると、主として戦災による破断や亀裂、表面の剥離など破損状況が明らかになりました。
