平成31年3月22日

## 平成28年熊本地震に伴う史跡井寺古墳<sup>いでらこふん</sup>の 被災状況調査の結果について

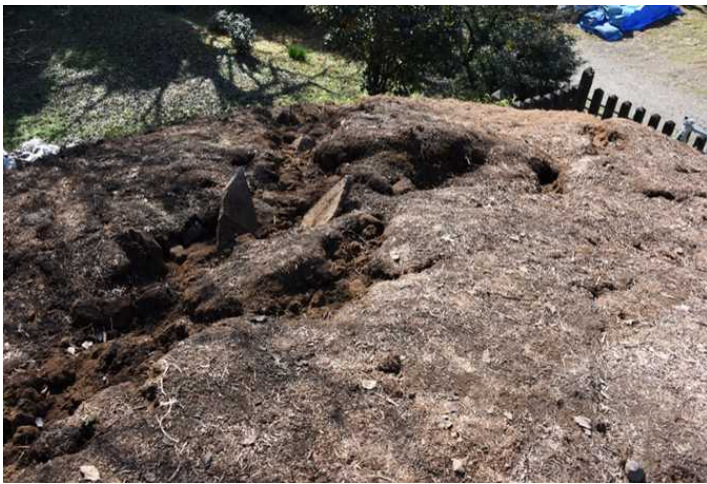
### 【地震発生後亀裂が発生した墳丘（※）】

亀裂内から石材が露出しており、内部の石室までの墳丘土に厚みがなく、墳丘土の重さで石室が十分に押さえられていない状態とみられる。石室内への雨水流入防止のため、震災発生後今日までシートでの被覆と保護が続く。

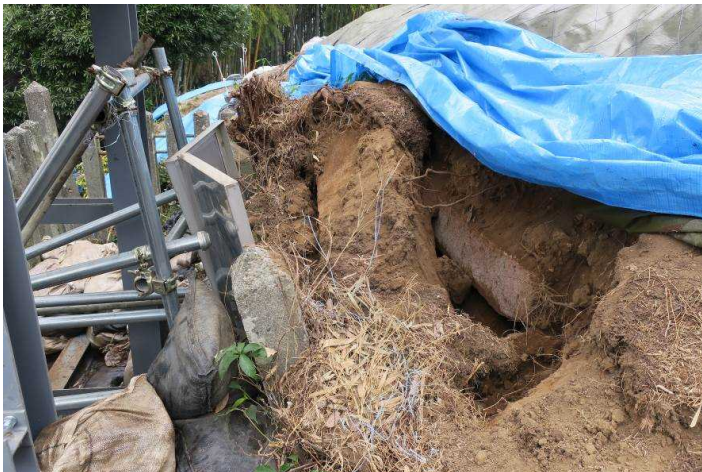
### 【前庭部天井石崩落状況】

天井石を構成する石材上部に乗る土が非常に少なく、石材が安定して押さえられていない状態であったことが分かる。崩落した石材の前面（写真左）は内部環境の安定化を図るための保護扉で、石材を支えるためのものではなく、石材が動きやすい状態であった。

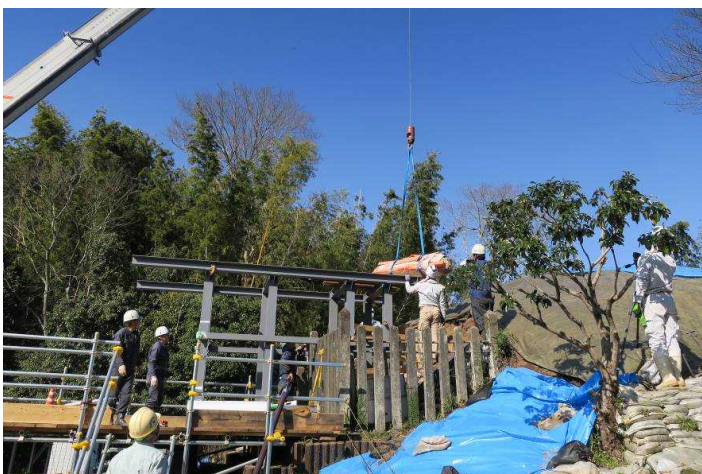
### 【崩落天井石の取り外し作業】

崩落した石材を傷つけないように慎重に石材の取り外しを行う。

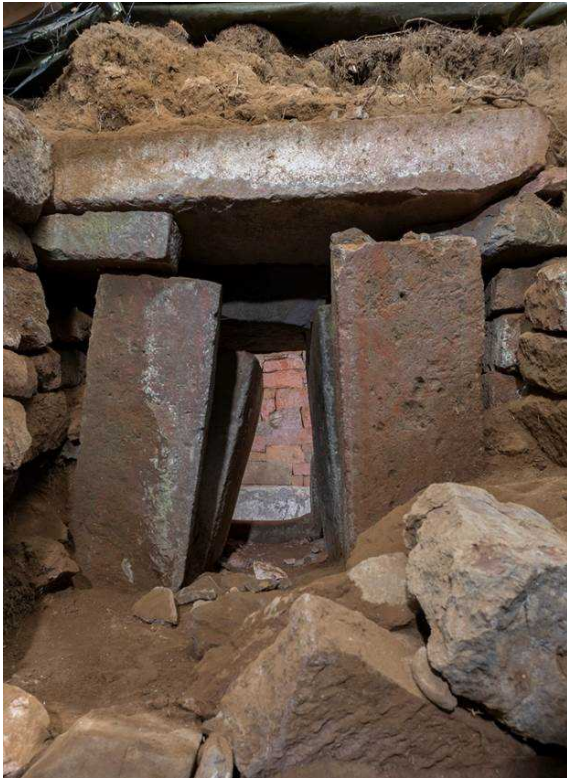
【前庭部・羨道部の被災状況（※）】

線刻と彩色により装飾された石材（中央の板石）も大きく傾いてずれている。手前には前庭部から崩落した石材が積み重なって堆積している。前庭部南側は特に壁体の崩落が激しく、石材の前面が支えられていない状態が構造的な弱点となったとみられる。

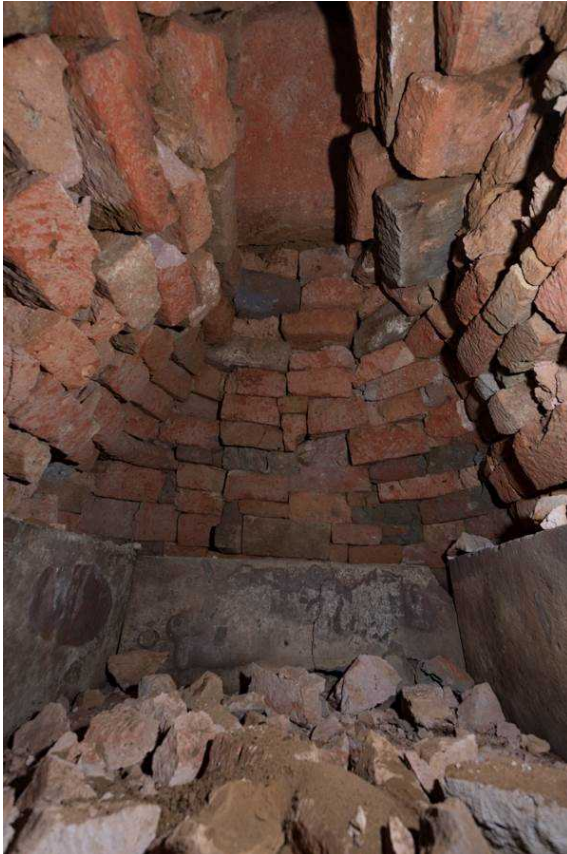
【玄室内の被災状況（全景）（※）】

石室内には側壁から崩落した石材が大量に落下し、土砂の崩落も発生している。

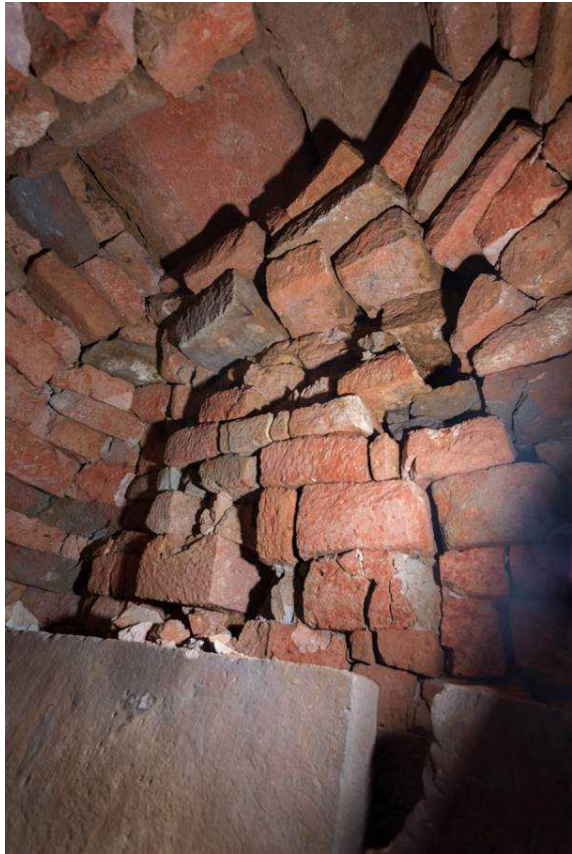
【玄室内の被災状況（天井～南壁）（※）】

石室は最大で手前に40cmほども歪んだとみられ、石材の破損、強い張り出しが発生している。
