## 高松塚古墳壁画の科学分析（非接触調査）時における 壁面の損傷について

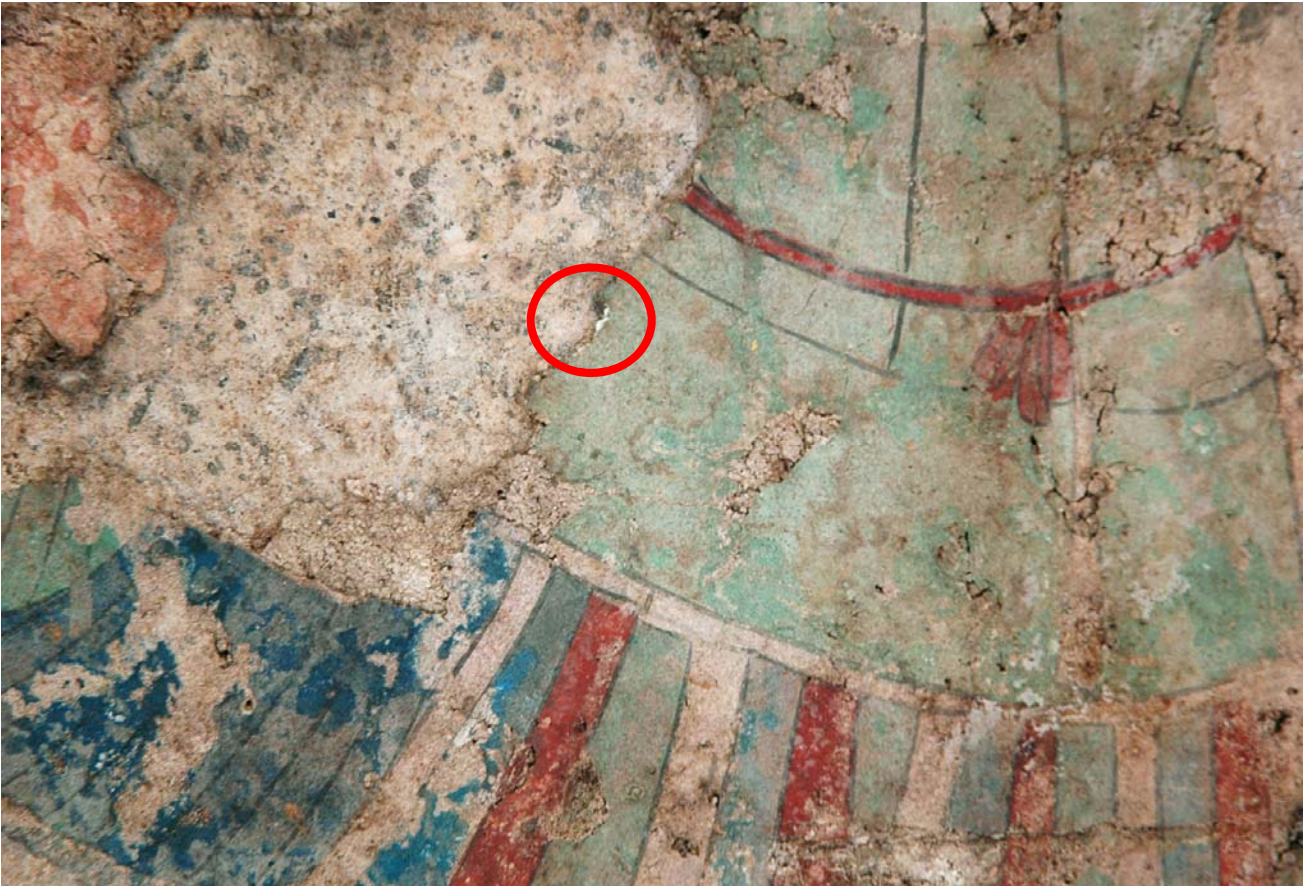
○ 損傷箇所

東壁女子群像の漆喰の緑部分（緑色に着色）で、長さ約 3 mm、幅約 1 mm にわたって漆喰の白地が露出した。（別添写真参照）

壁画の科学分析を行った際に、分析機器の先端が何らかの理由で壁面に接触したためと考えられる。

東壁女子群像：損傷後拡大（平成20年12月8日撮影）

壁画の調査時の機器等の取扱いについては、作業チーム内での意思確認の再度徹底を図るなど、より一層の注意を払うこと。壁画や石材の修理及び調査については、細心の注意を払って実施するとともに、情報の迅速な共有をより一層徹底し、積極的な公開に努める。

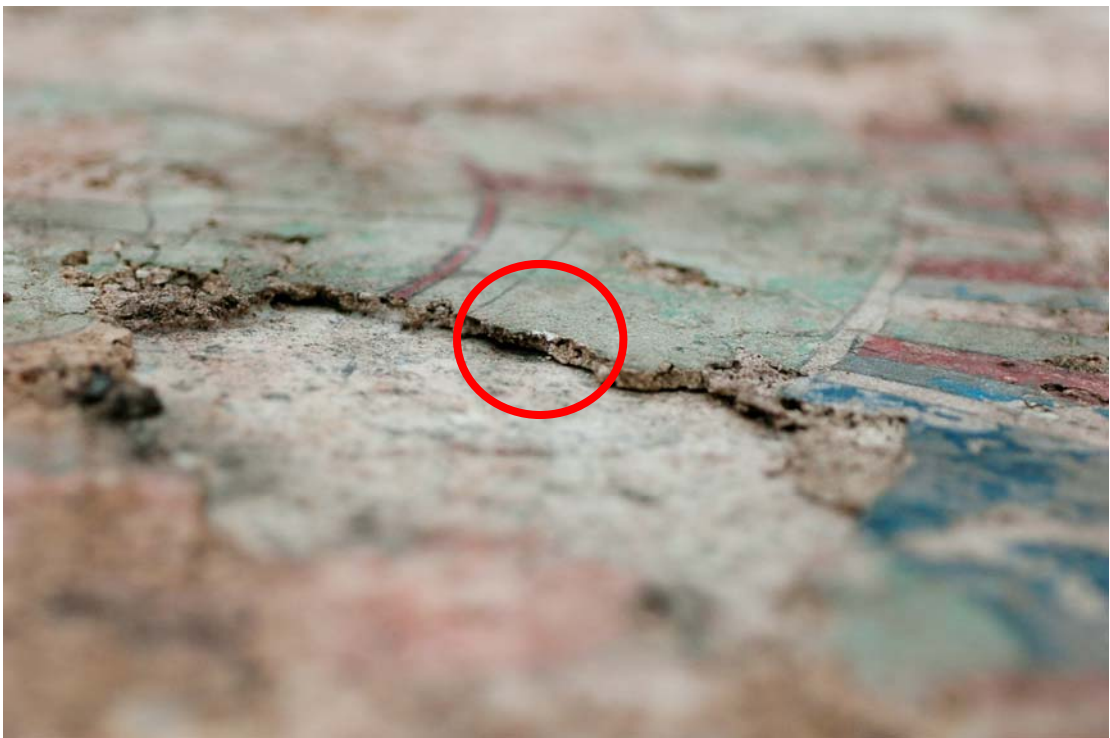
東壁女子群像：損傷後断面拡大（平成20年12月8日撮影）

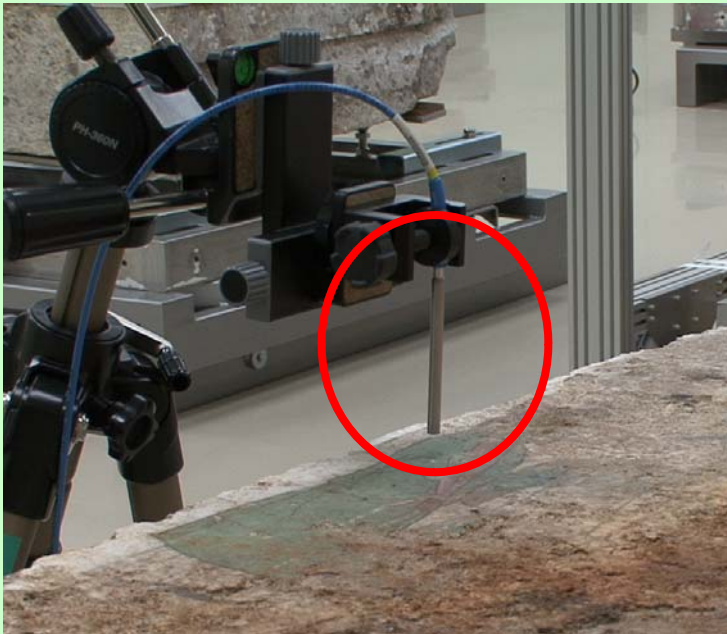
※ 損傷は細くなった部分が壁面に接触したことで発生したと考えられる。

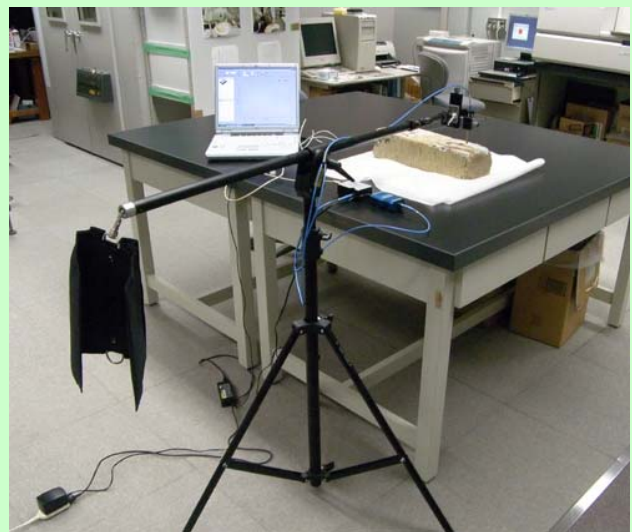
可視分光分析において使用した機材

この分析では、光を収束するため、先端が細くなった機器を用いて、試料面から約5mmまで接近させて測定を行う。
