古墳壁画保存活用検討会(第3回)
H20. 12. 17

※ 国宝高松塚古墳壁画恒久
保存対策検討会(第9回)
(平成19年9月28日)
配布資料4-1、4-2

仮設修理施設での壁画・石材の修理について

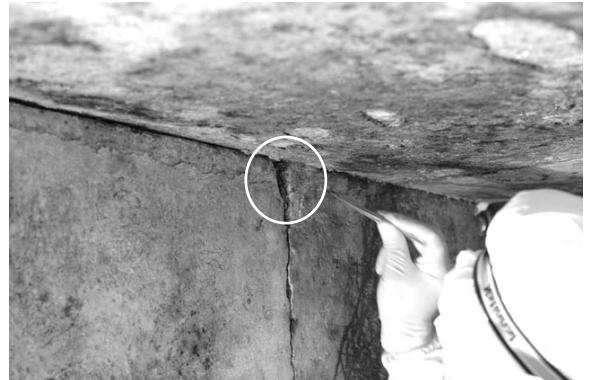
図1.1. 天井石3の取り上げ時には、崩落する危険があった東壁石間の遊離石材を取り外した（漆喰は残存せず、すでに崩落していた）。

接合位置関係等が明確になっている遊離石材片は、現段階で元の位置に戻す必要がある。長期間放置することにより、紛失することがあってはならないが、軟弱な凝灰岩は、そのエッジ等が損傷したり、乾燥による変形、接合断面のチョーキング等による接合位置の不完全さが生じる可能性が極めて高い。以上の観点から取り外した石材片については、接合断面のクリーニング処置などをおこなった上で、含浸強化処置を実施して接合することを薦める。

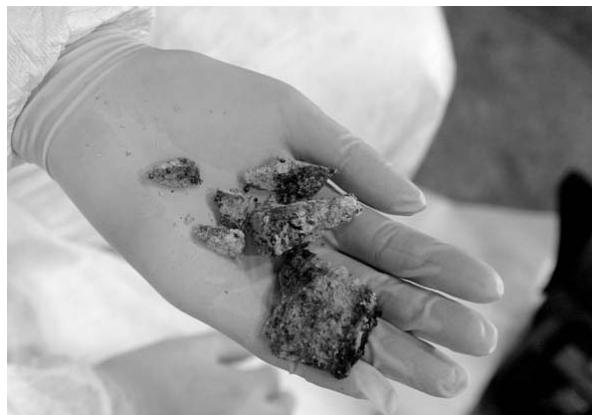
図1.2. 取り外された石材（内部では、石材は破碎され多数の小片に遊離していた）

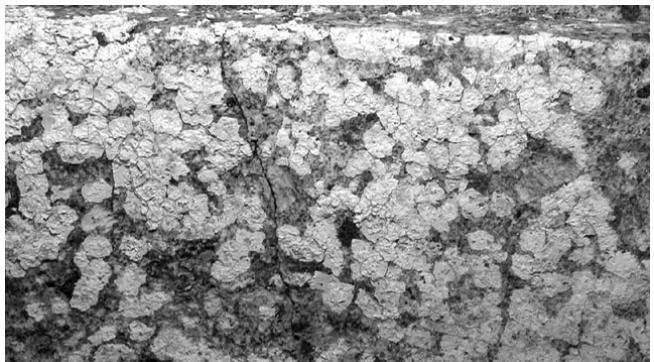
② 床石の北面に残存する漆喰の取り扱いについて検討する必要がある。現状において漆喰はモザイク状を呈し、石材とは凹凸のかみ合わせにより物理的に付着していると考えられる。乾燥化など従来の環境とは異なる状態にあるので、漆喰のソリや石材

表面のチョーキングなど考慮すると、長期間において、安定した状態になるとは考えにくく、崩落する可能性がある。修理対策として、第1案：単にアクリル樹脂を用いた塗布処置を実施して、接着効果を期待する。処置後、経過観察して、崩落した漆喰については、それぞれ元の位置に戻して接着する。

図 1.3. 床石 2 の北側面に残存する漆喰

第2案：残存する漆喰については、壁画転写法(distaco method)を利用した手法において、すべて全面を一度に剥ぎ取り保存・保管する。剥ぎ取った後に、石材表面の強化処置を実施する。

第3案：現存する漆喰については、フェーシングによる剥落対策のみを実施する。樹脂処置等はおこなわず、経過観察をおこなって、将来に適切な処置を実施する。

第3案は最も現実的で緊急性に対応出来たものである。経過を観察した上で、対応処置を検討する法が、より効果的な処置が期待できるが、最終的には、第1案が第2案のいずれかを選択することになる。

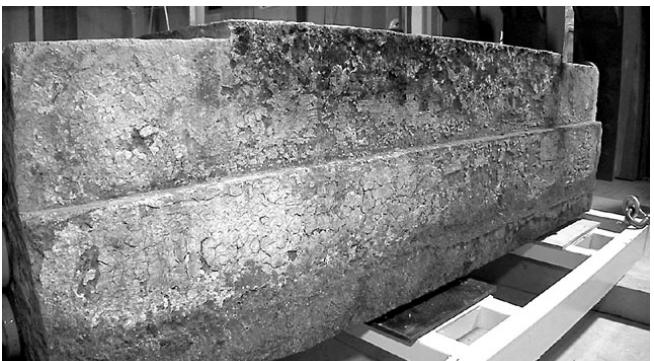
図 1.4. 床石 3 の北側面に残存する漆喰

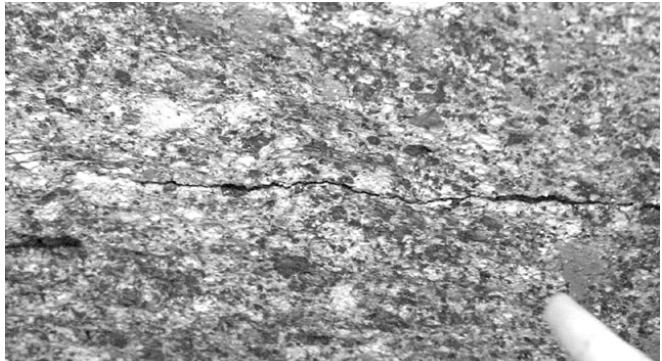
図 1.5. 床石 4 の底面に発生している亀裂

床石4の亀裂について、現状観察においては亀裂部分（図1.5、図1.6）を安定化させるため充填強化することも考慮する必要がある。ただし、状態調査が終了した後に新たな対策も生じるかもしれない。いっぽう、床石2については亀裂が大きく（図1.7、図1.8）、通常の充填や接着では効果的な処置は期待できない。可能であれば、石材を分離してクリーニング、断面の強化、コアリング、強化接合（ステンレス棒、もしくはピアノ線による引っ張りを用いた構造強化）、充填、整形による大規模な修理が必要となる。作業にあたっては、石材を反転する必要がある。また、床石2については、北側面に漆喰が残存しているので、接合等の修理にあたっては漆喰対策についても考慮しておく必要がある。

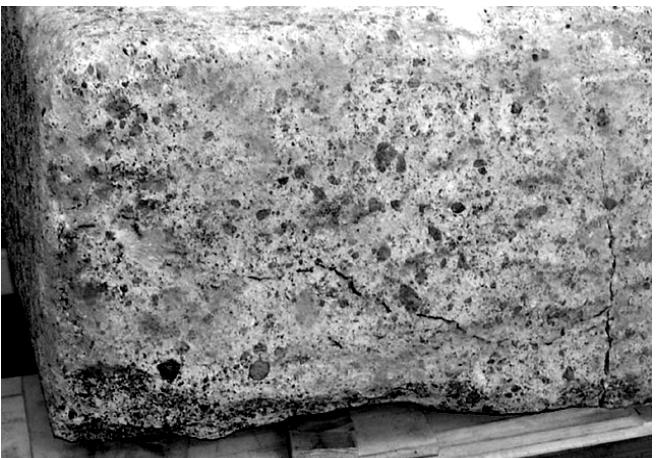
図 1.6. 床石 4 の西側面に発生している亀裂

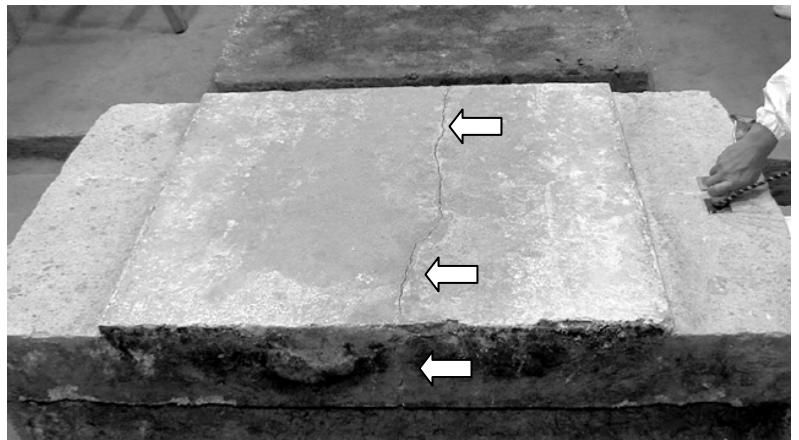
図1.7. 床石2のほぼ中央付近において南北に縦断する、ほぼ底面付近に達する大きな亀裂が発見された。天井石1,2と同様な割れである。

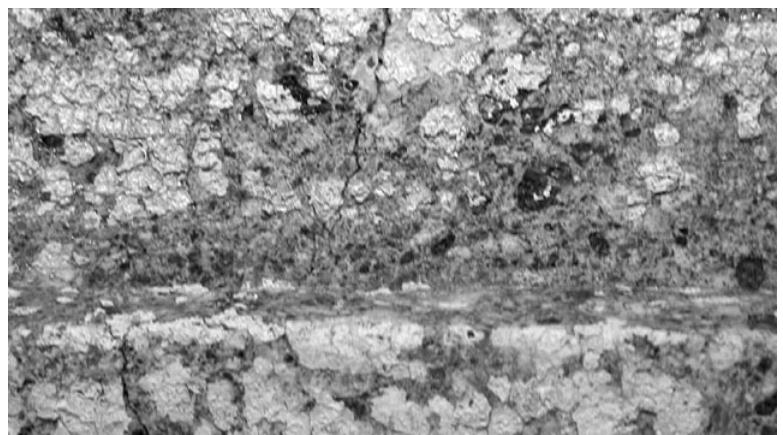
図1.8 床石2の亀裂は、相欠き部分で複雑な状態になっている。また、漆喰も多量に残存する

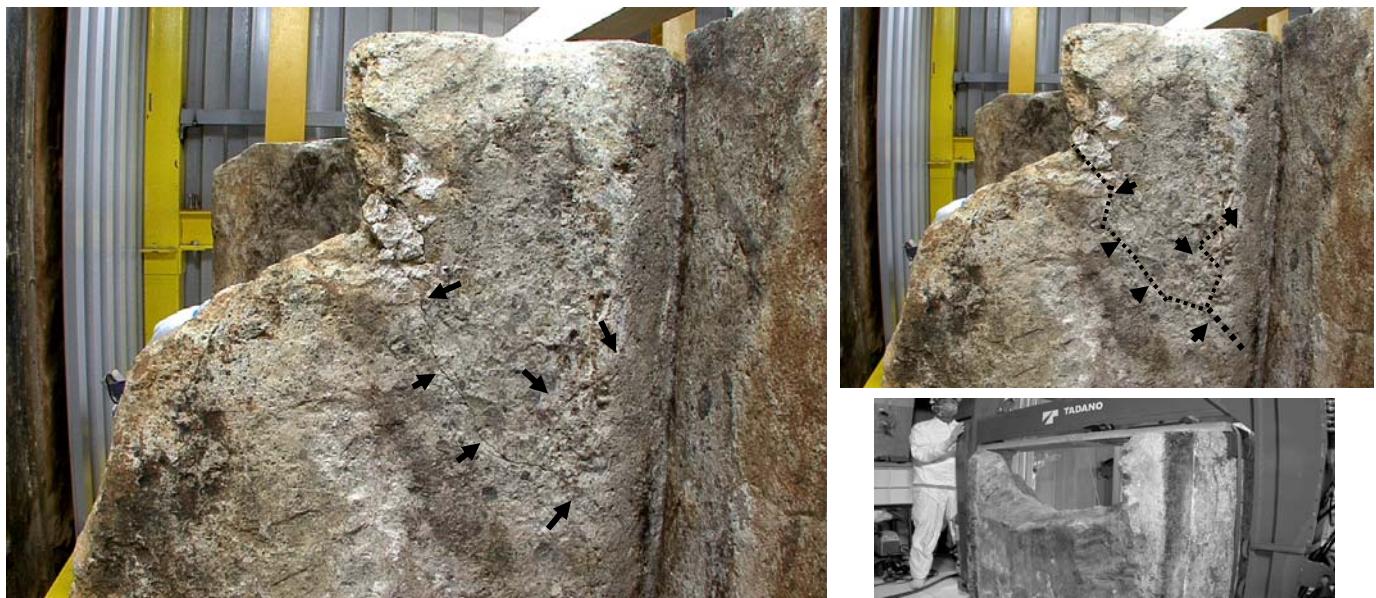
一方、南壁については、石材を取り上げる時点で問題となった西側および東側上部付近の劣化は著しく、かつ、石材に生じている亀裂は石材を崩落させる危険が極めて高い（図I-9）。石材の取り上げにあたっては、上部から下部にかけてバンディングにより拘束して取り上げることが出来たが、現状では石材が横位置に設置されているためより不安定になっており、崩壊の危険はより高い状態になっている（図I-10）。

図 I -9. 南壁石の上部東側に見られる V 字形の亀裂は、不安定な状態になっており、ブロック状に崩壊する危険が極めて高い。石材の取り上げにあたっては、全体を拘束した。

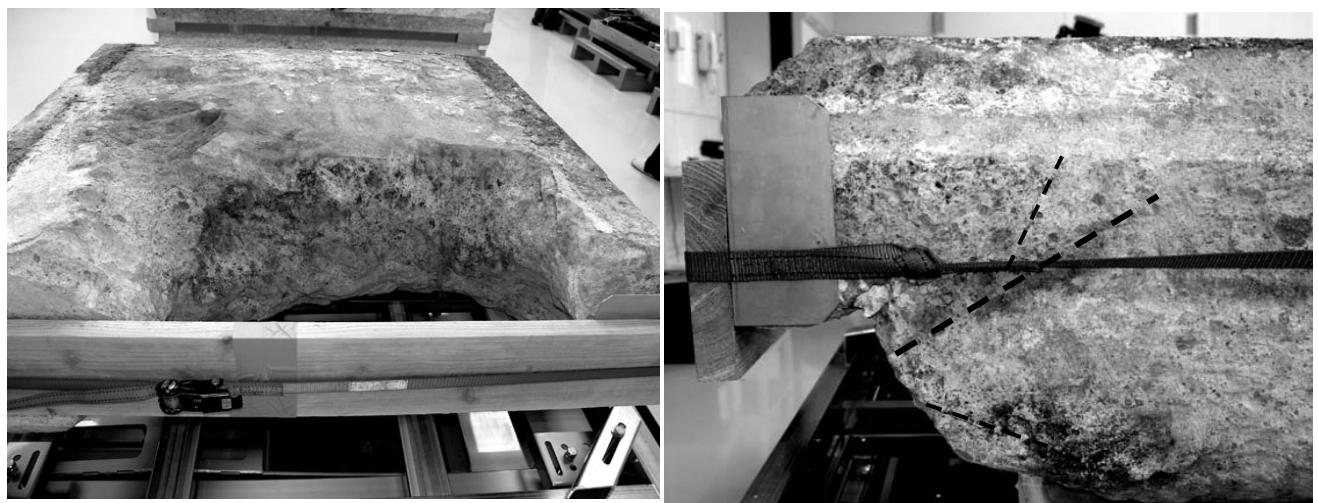
図 I -10. 保存修理施設で保管されている状態。石材を取り上げたときの、ベルトで拘束した状態になっているが、ベルトは一時的なもので、緩んでくると石材の自重でブロック状に崩落する危険がある。

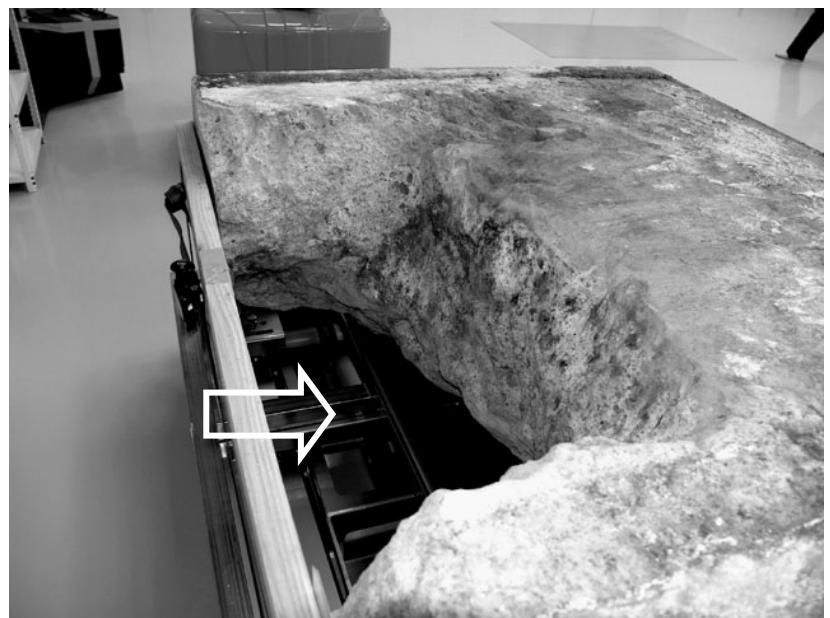
図 I -11. 亀裂部分を安定させるため、欠損部分の型取りをおこなって、内部を充填固定する案。

保存対策として、将来的にどのような方法でこの石材を保存・保管するのかにもよるが、第1案として、欠損している部分の型取りをおこない、欠損部分に密着するようにウレタン樹脂などを充

填して、現状のように石材全体を拘束する（図 I -11）。ただし、充填材料はいつでも取り外すことが可能であることが条件である。この案はあくまでも一時的な対策にすぎない。

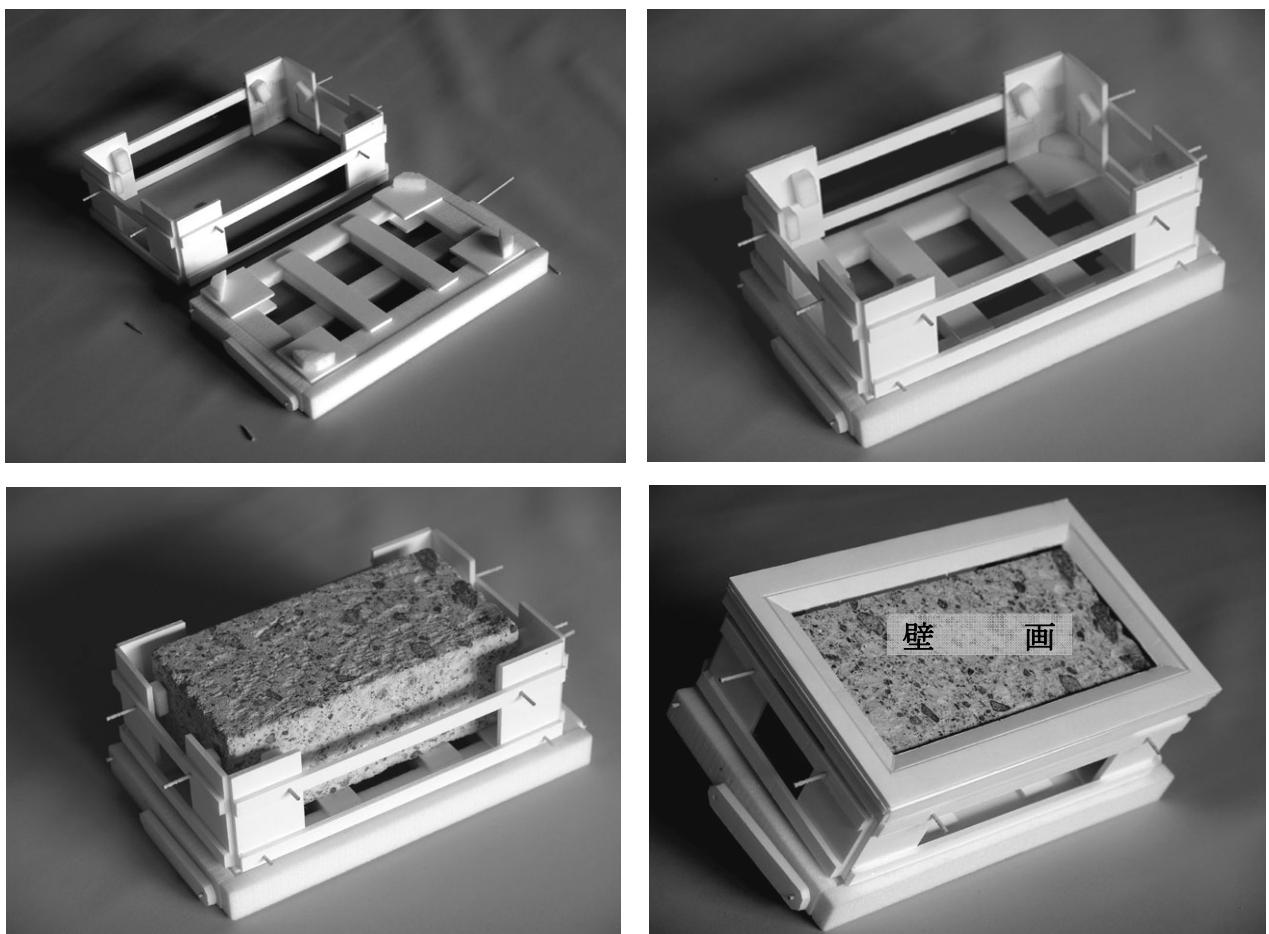
図 I -12. 壁画石材を固定し、保管や展示に耐える安定した状態に設置できるフレーム(傾斜可能)。地震により石材が転倒するリスクはほぼなくなる。分解・組み立て方式なので、設置はたやすい。飛び出した細い棒は爪楊枝で実際には固定用ボルト方式で隠してしまう。

第2案は、図 I -12 に示す展示・保管用のフレームケースを作製して、その中に石材を入れて全体を拘束する方法である。このフレームケースは、壁画石材の修理が終了した段階で、保管・展示用に考案したもので、壁画面のみを見せるように設計している。また、石材を 30 度前後に傾斜しても安定するようにしたものであるが、南壁石のように両面をみせる必要があれば、立てた状態にすることも可能である。
