## 特別史跡キトラ古墳仮設保護覆屋内機械室 における水漏れと対応について

### 1. 特別史跡キトラ古墳仮設保護覆屋内機械室の水漏れについて

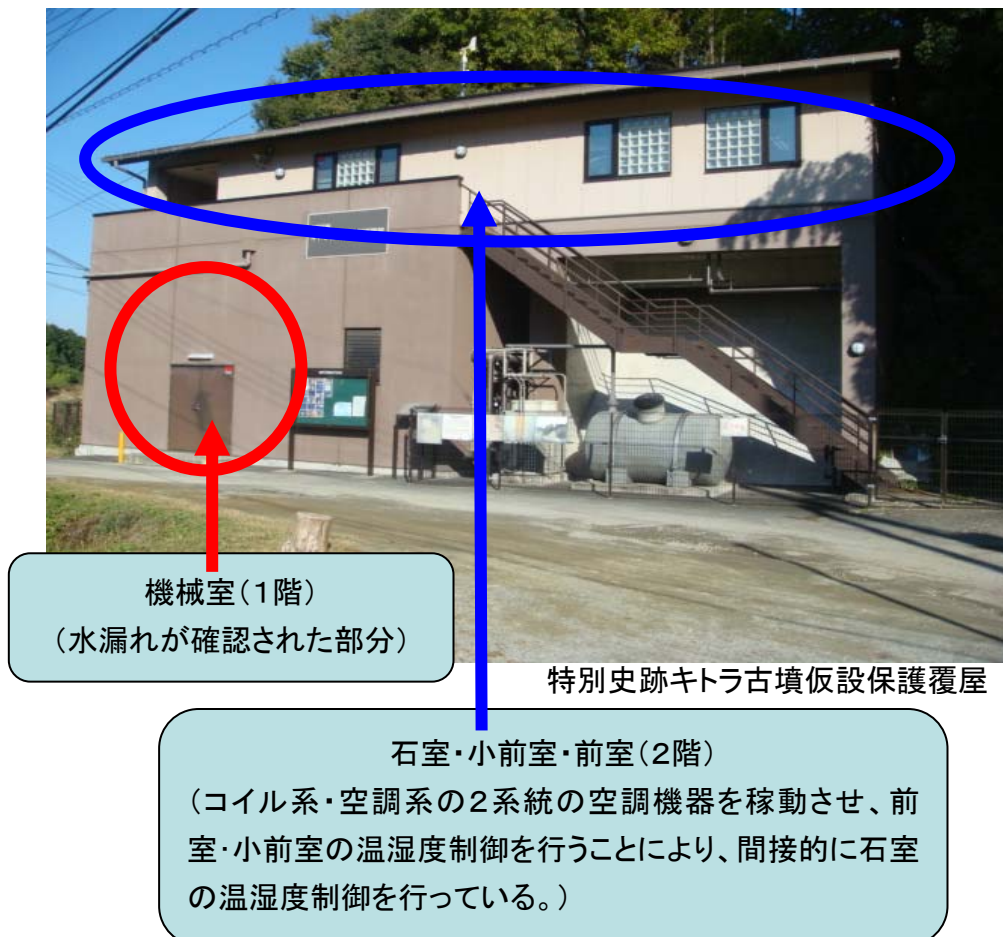
特別史跡キトラ古墳の壁画の剥ぎ取り作業が行われている仮設保護覆屋において、12月22日、30日、1月6日、2月12日に、石室内の温湿度制御のために設置している空調機器の機械室からの水漏れが確認された。コイル系（冷水循環による温度制御）及び空調系（調温湿度空気を流入）の2系統のうち、いずれも空調系機器の特定ポンプの軸受け部から発生していたため、空調系を一時停止し、確認され次第修理を実施した。なお、コイル系は常時稼動していたため、空調系の一時停止による石室内への大きな影響はなかった。

2月12日に修理を行った際、水漏れ箇所に粘り気のある物質が確認され、循環水にも汚れが見られた。現在、業者においてその物質と循環水の成分分析を実施しているところである。分析結果が出た段階で、文化庁と業者等による協議を行い、今後の対策を検討する予定である。
