## 取合部の構造と保存環境

### 1：取合部の構造

### 2：取合部天井の崩落と崩落止め工事

### 3：発掘調査で確認した取合部のカビ

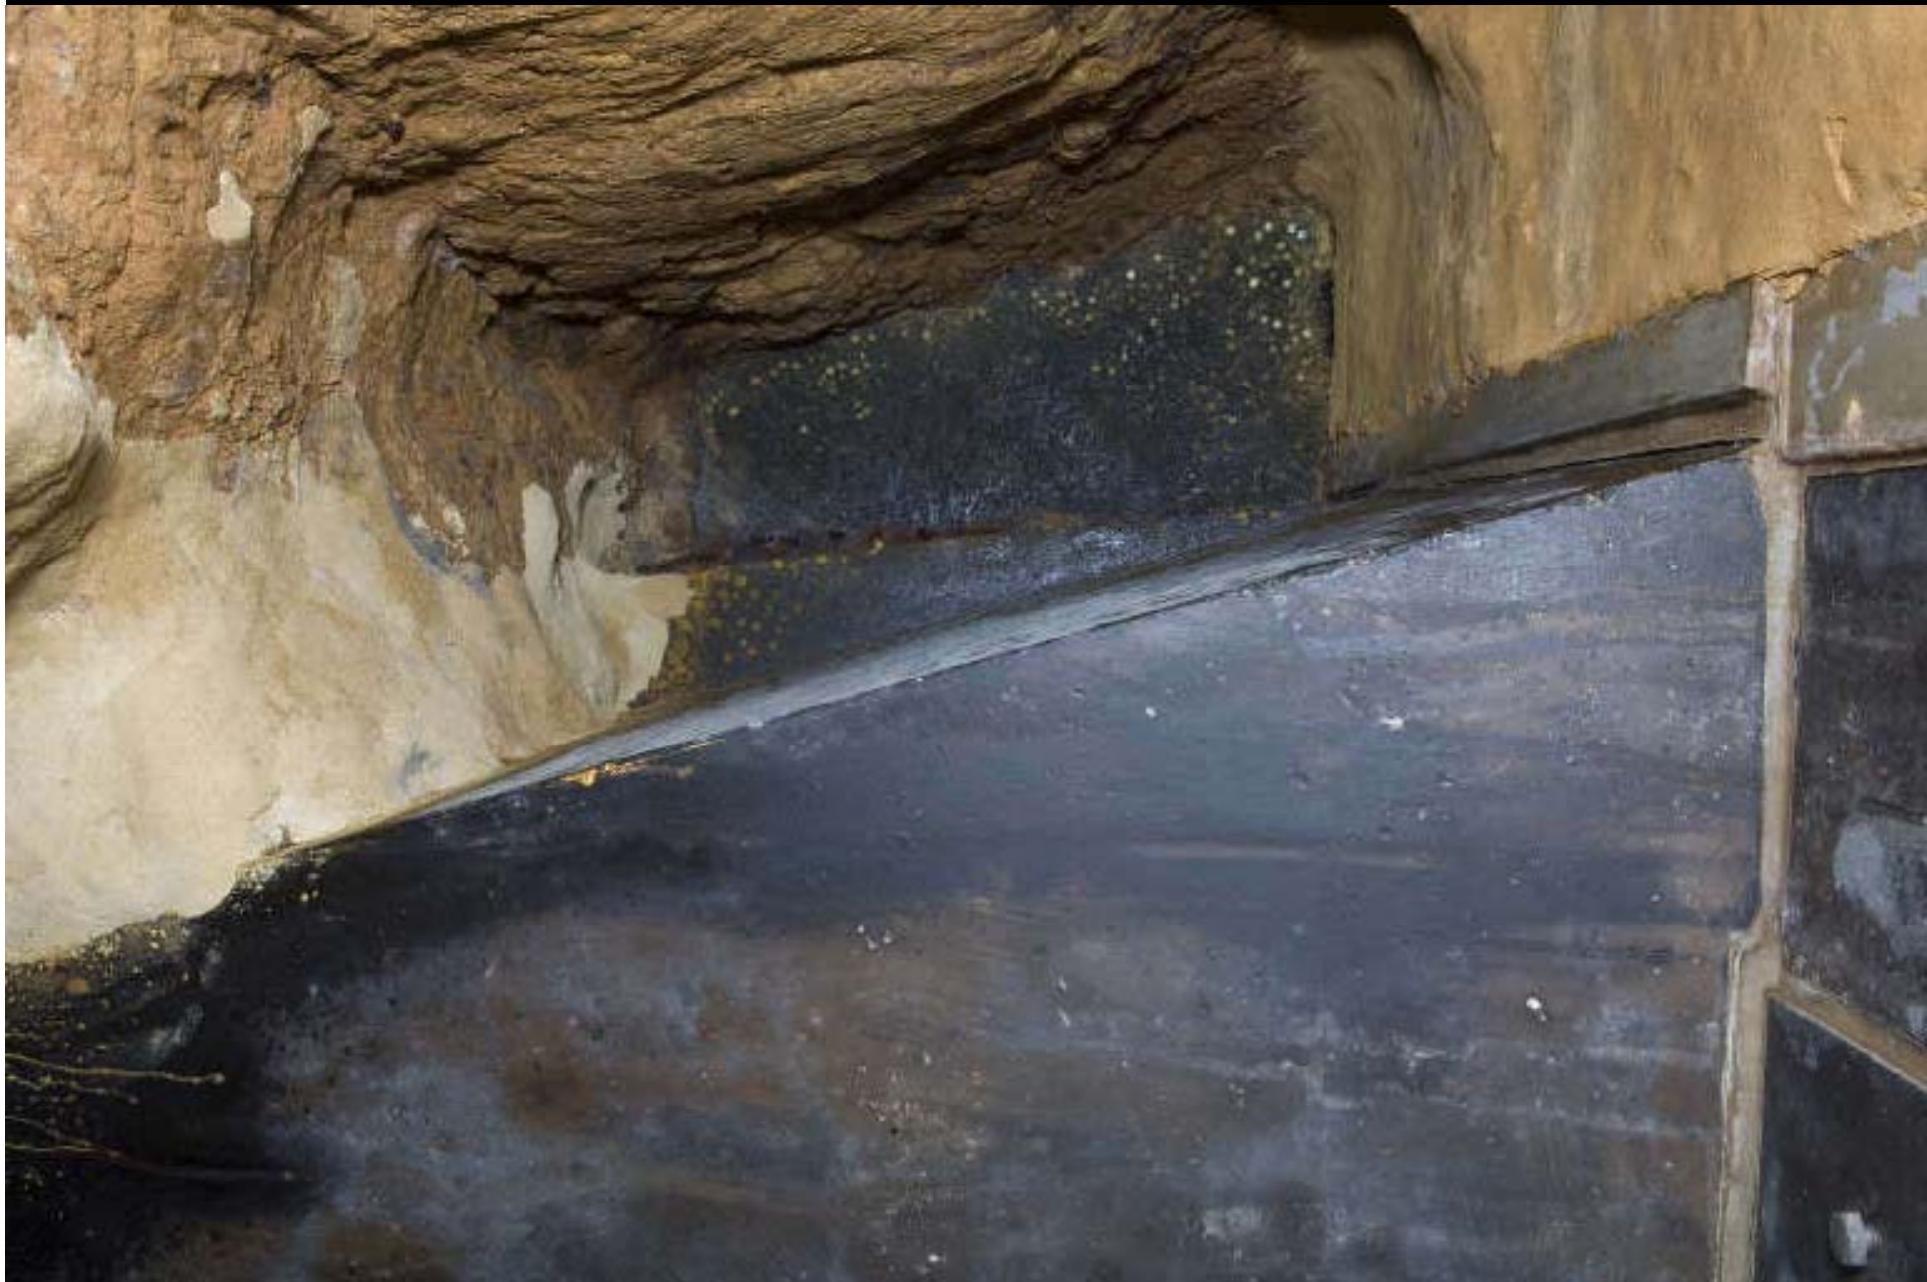
## 発掘前の取合部西側天井

取合部天井の崩落の初見は、昭和62年刊行の『国宝高松塚古墳壁画一保存と修理』によると、昭和55年の集中豪雨時のことでのことで、30×20×30cm大の土塊が天井側面から落下しているのを確認した、とある。以後、平成2年には石材が落下、平成4年以降は毎年崩落土が修理日誌に記されるなど崩落が継続しており、平成13年に至って初めて崩落止め工事が実施された。その工事内容は、壁面の補強のため樹脂（エマルジョンタイプのエポキシ系樹脂）を吹きつけ、その保

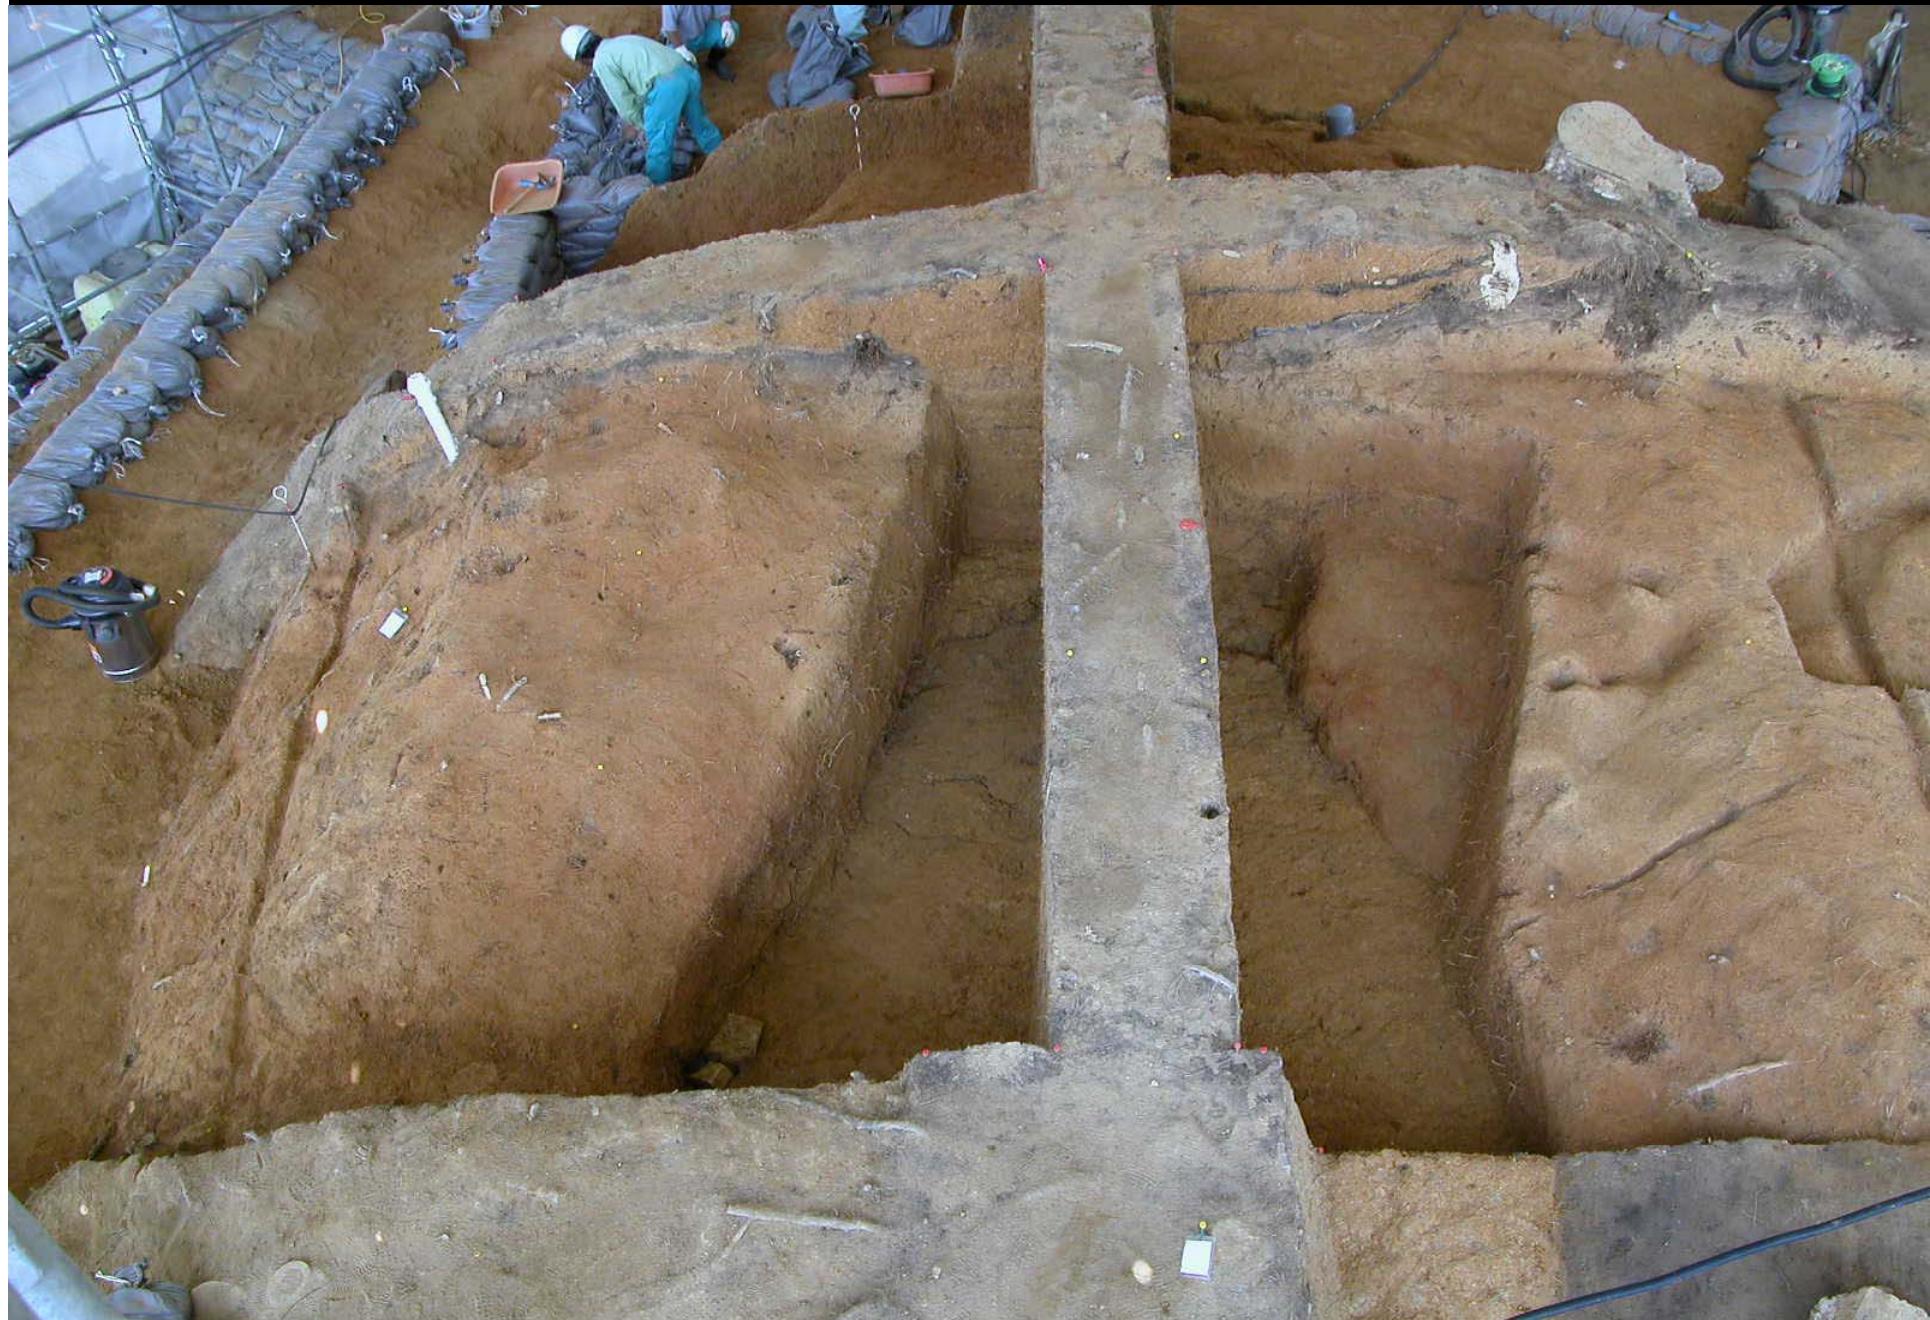
# 昭和47年調査区の再発掘

昭和47年調査区を再発掘したところ、埋め戻し土の下位で、発掘壁に沿う隙間や亀裂を発見。隙間からは冷気やエタノール臭が漏れる。検出したPC版底の周囲は、旧発掘区壁面との間に凝灰岩切石（ふさぎ用凝灰岩）を並べ、さらに隙間を粘土で塞いでいたが、粘土は乾燥によってひび割れ、凝灰岩切石の直下は黒いカビで覆わっていた。底に直交するふさぎPC版を撤去すると、天井の崩落止めに充填された発泡ウレタンが現れ、天井の崩落部分を特定することができた。また、PC版底を切断・撤去したところ、旧発掘区壁面にも黒色のカビが認められ、PC版底の周囲に生息するクモ、ヤスデ、ゴミムシなどが現れた。旧発掘区の埋め戻し土と墳丘封土の性状や収縮率の違いが隙間や亀裂を生じ、虫の侵入経路になったものと推測される。PC版底の土かぶりは、ふさぎ用凝灰岩部分で1.5mであった。なお取合部天井の崩落は、地震による版築層の地割れが、水の影響で崩落した可能性が高く、地中に浸透した雨水が、PC版底やふさぎPC版部分で浸透を阻まれて滯水し、PC版脇の隙間から取合部に浸水した状況が推測された。

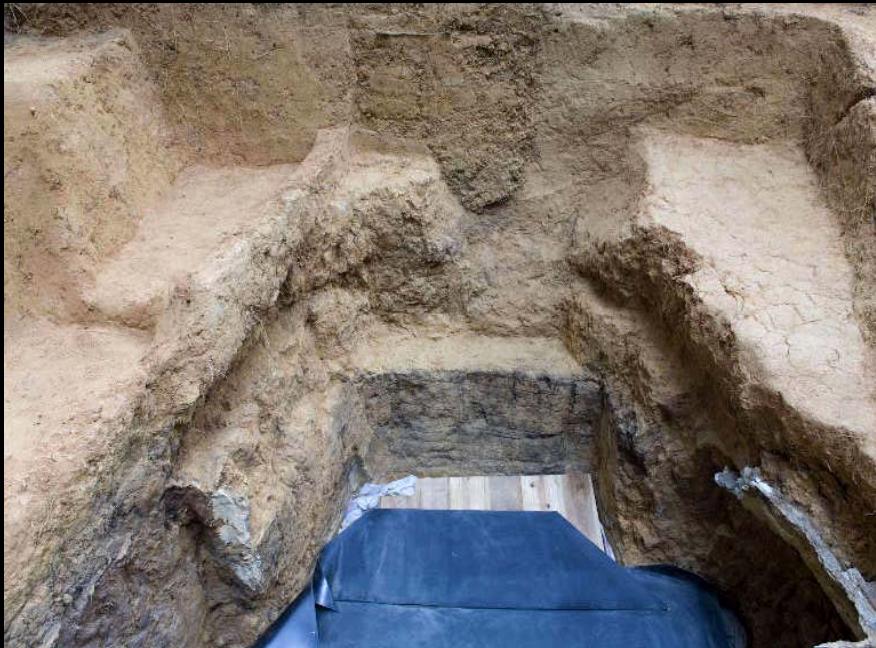
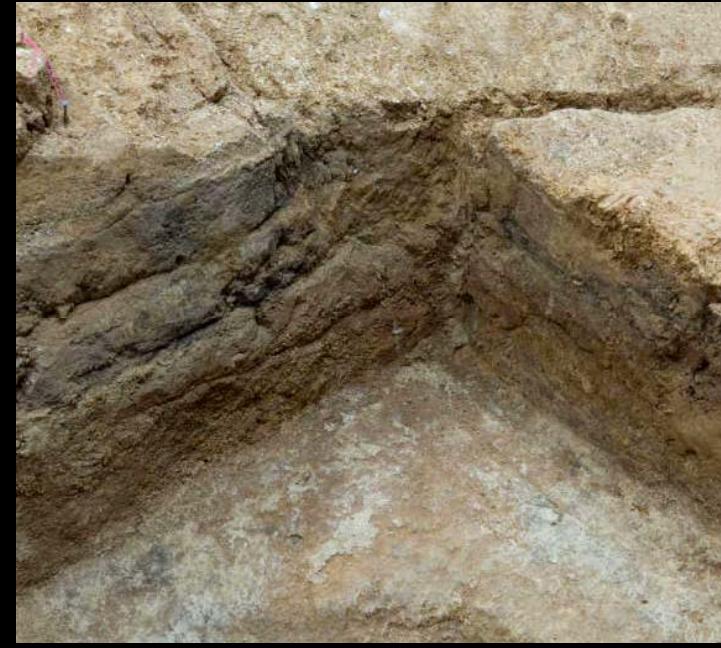
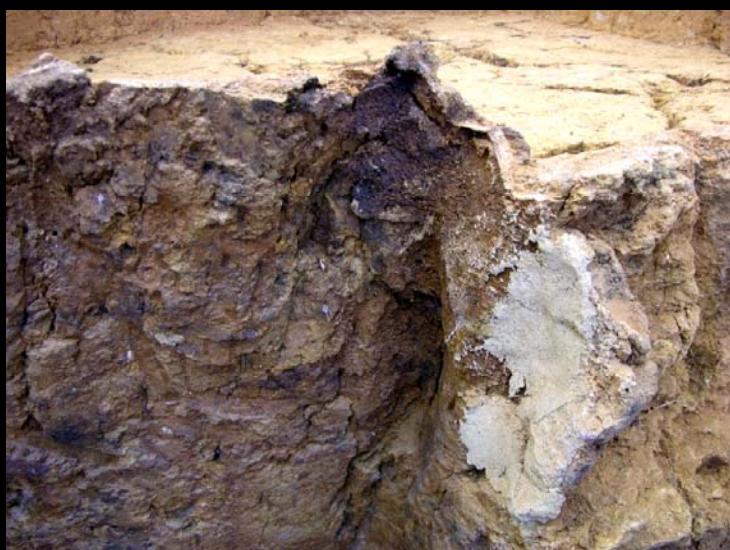
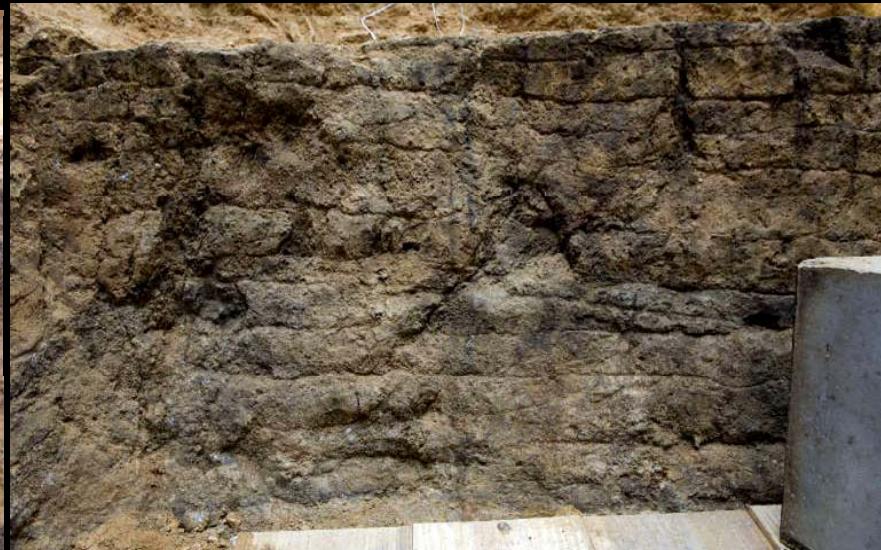
# 保存施設西脇の凝灰岩切石積み擁壁と崩落止め状況

保存施設は墓道部分に収まるように建設され、外壁と墓道部の隙間（30～40cm）を土で埋め戻し、取合部に接する部分を凝灰岩切石積み擁壁で塞いでいた。発掘で確認された切石積み擁壁の背後に充填された発泡ウレタンから、この部分にも空隙が生じ、取合部に土砂が流出した状況が判明した。防水処置が施された（外面を糊付けネオプレンゴムシートで包む）保存施設の天井を伝って裏込め部分に雨水が浸透し、取合部の切石擁壁の脇から、土砂が取合部に流入したものと推測される。この切石擁壁の取合部側露出部は平成15年の工事によって擬土で被覆されていたが、切石擁壁の背面や側面にはウレタンや擬土の下に黒いカビの痕跡が明瞭に認められた。

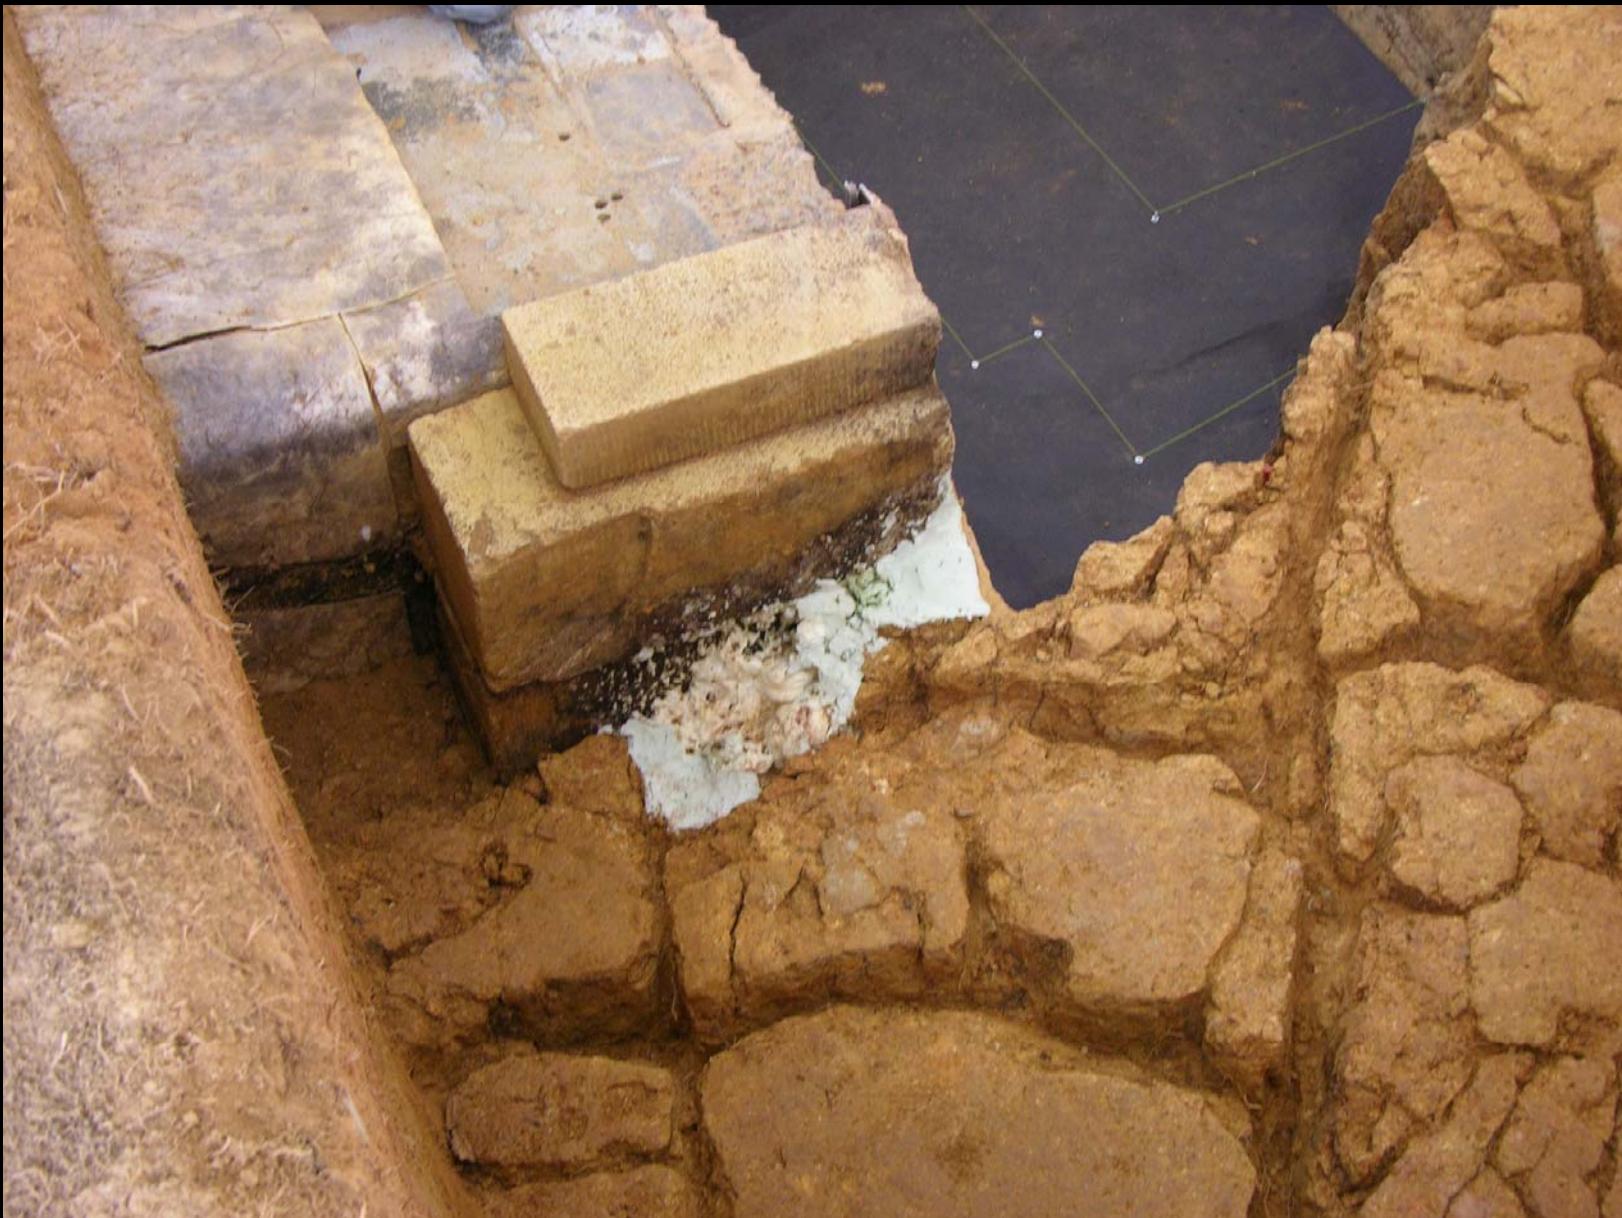
地割れの崩落部分に充填されたウレタンと  
流出止めに塗られた樹脂

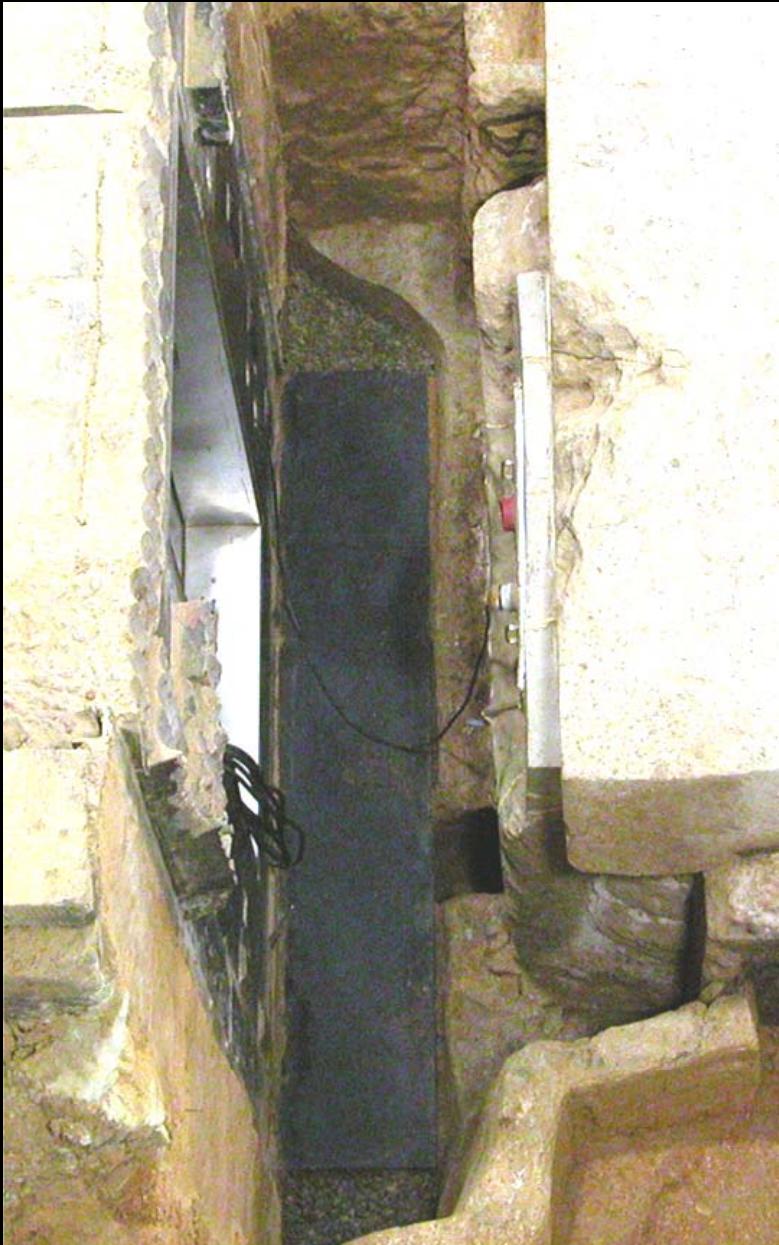
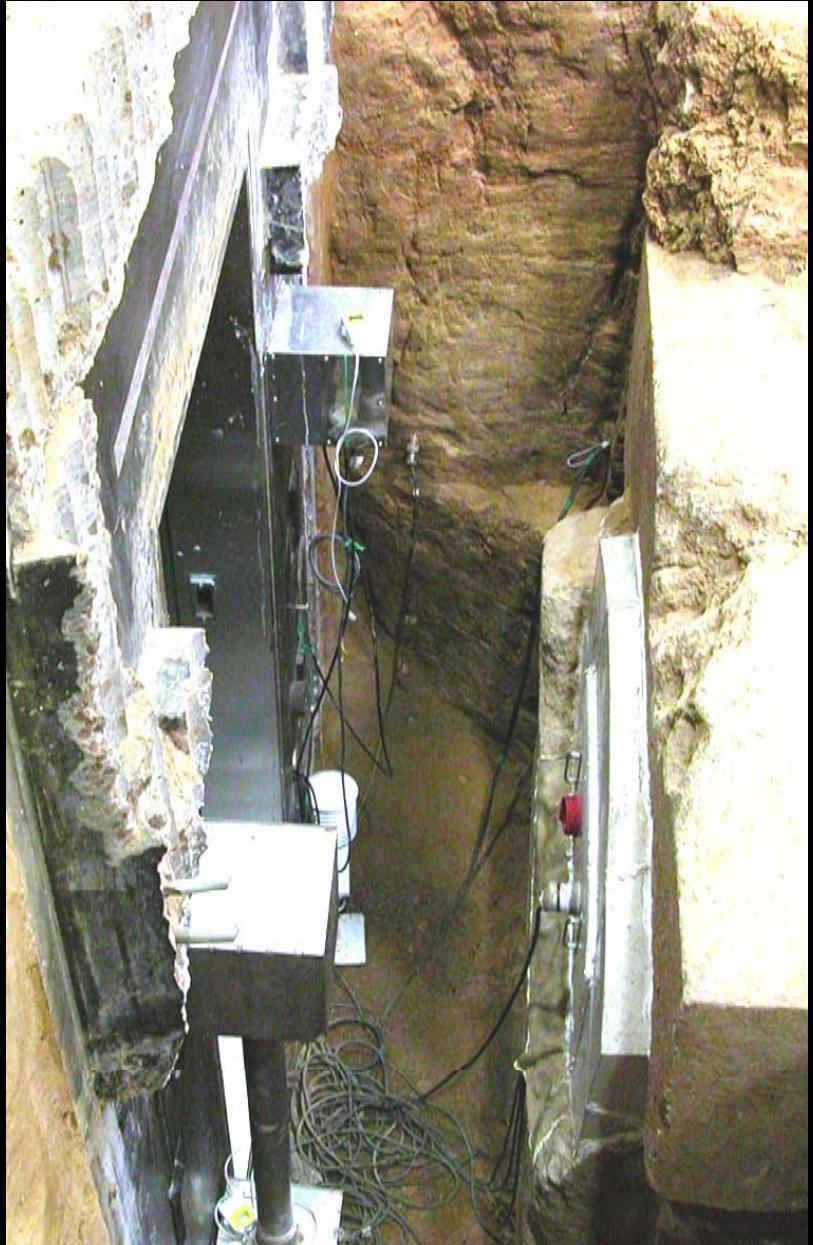
## 取合部床面の埋没状況

取合部の床面には、天井の崩落土や流入土が20cmほどの厚さで堆積していた。この土砂を掘り下げたところ、PC版と小砂利を敷いた建設時の床面が現れた。PC版の床は幅2m、長さ37cm、厚さ21cmで、墓道の床面を掘り込んで設置されている。堆積土に埋もれた凝灰岩切石積み擁壁の表面や、床面設置時の掘削面、東西壁石の小口下端部には黒いカビが密生していた。また取合部の床面では、昭和49年に床石の厚さ確認するために入れた小トレンチ（幅22cm、深さ50cm、長さ20cm）を検出した。トレンチの埋め戻しは不完全で、壁面に黒いカビが発生し、内部にムカデやクモが生息していた。

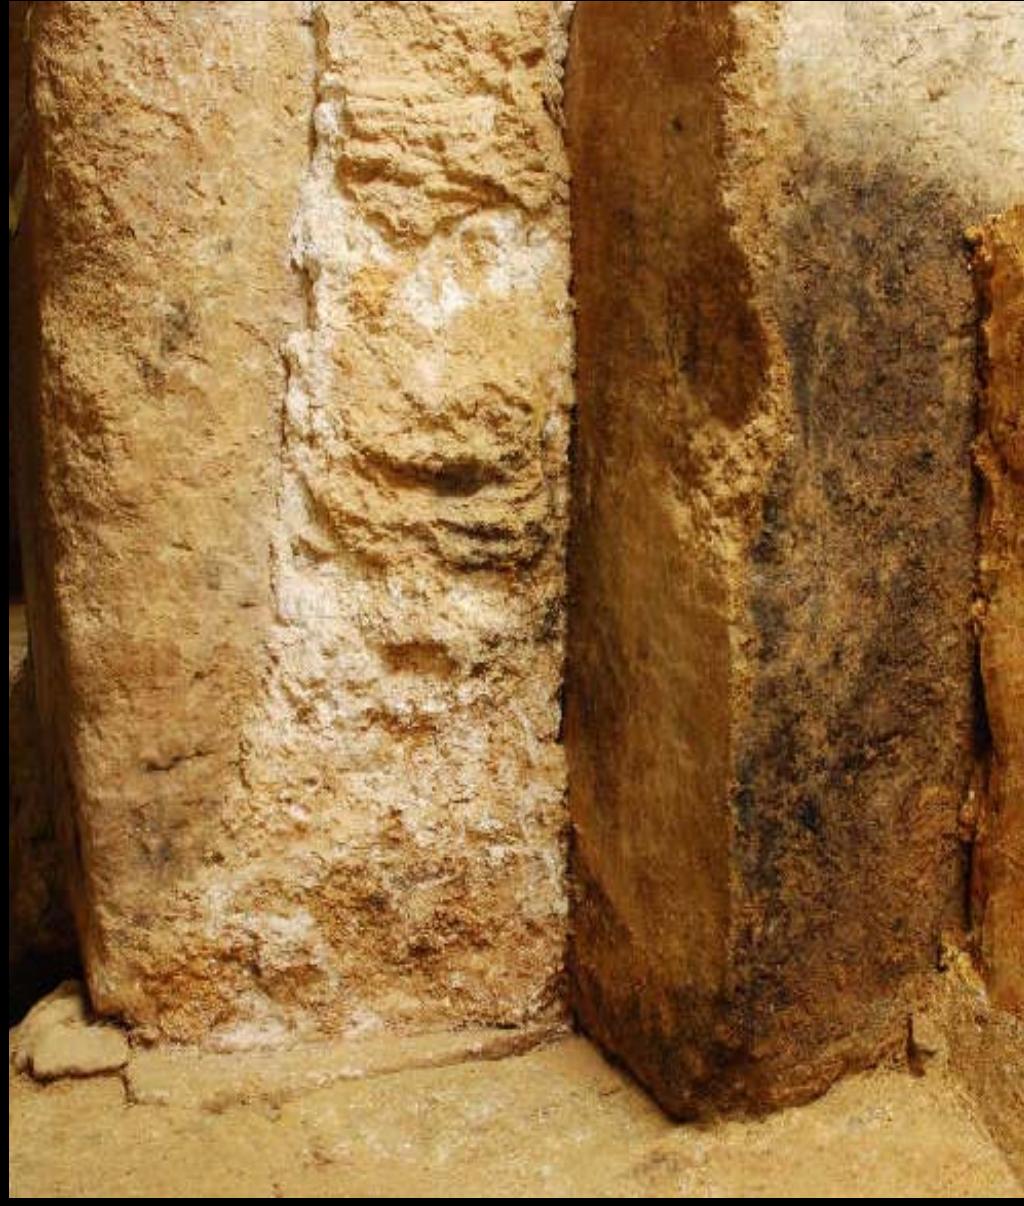
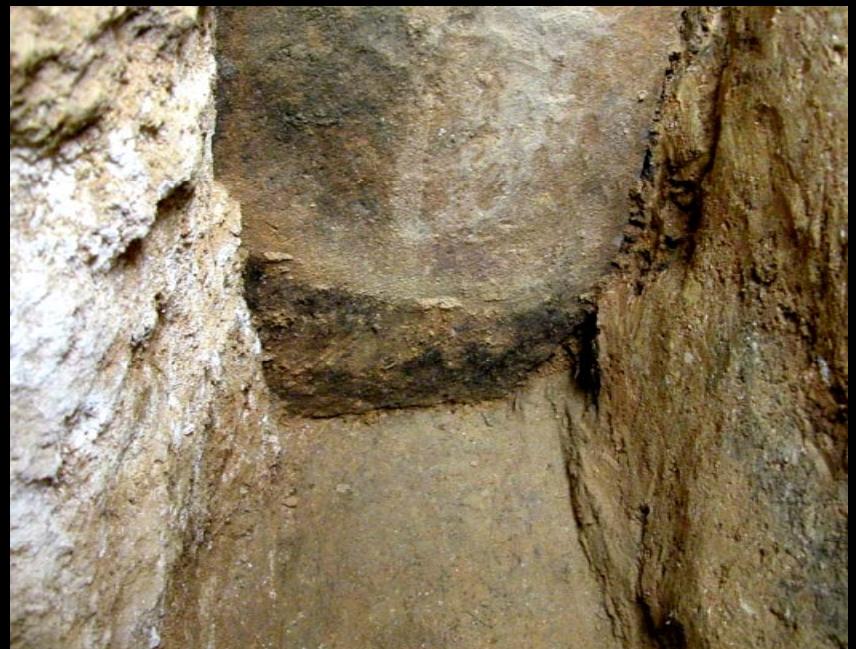
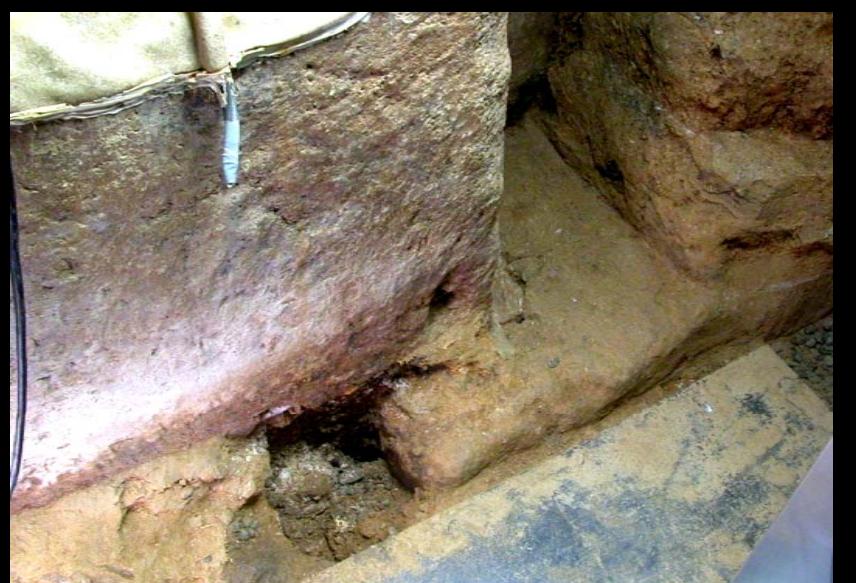
## 閉塞石周囲のカビ

閉塞石と東西壁石1の接合部に厚く塗られた漆喰が取合部に露出する。この漆喰を取り外したところ、漆喰の接着面に黒いカビが濃密に分布する状況を確認した。特に閉塞石の東側の漆喰は接着が緩んで剥がれかかっており、石材表面のカビの発生は西側よりも顕著であった。この目地留め漆喰の存在により、これまで石室は密閉されていると考えられてきたが、完全に密閉された状態ではなかったことが明らかになった。

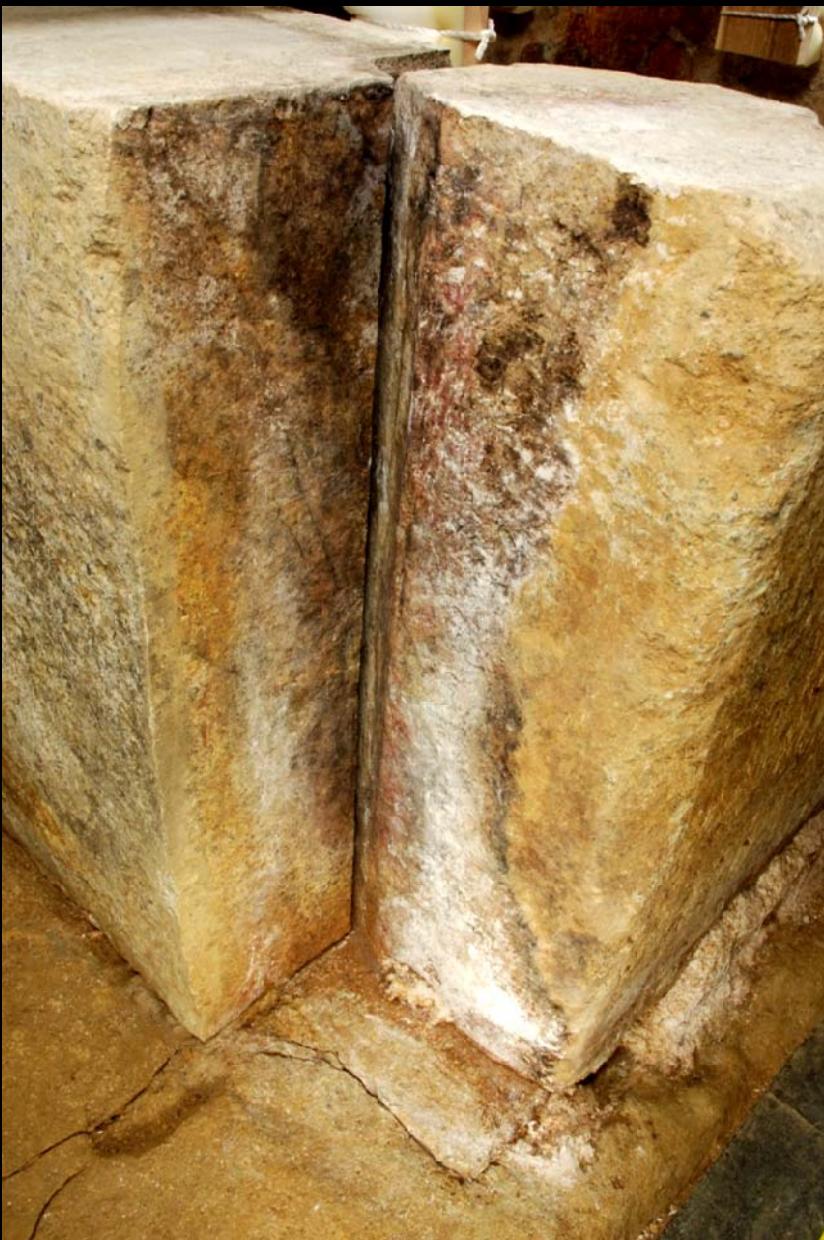
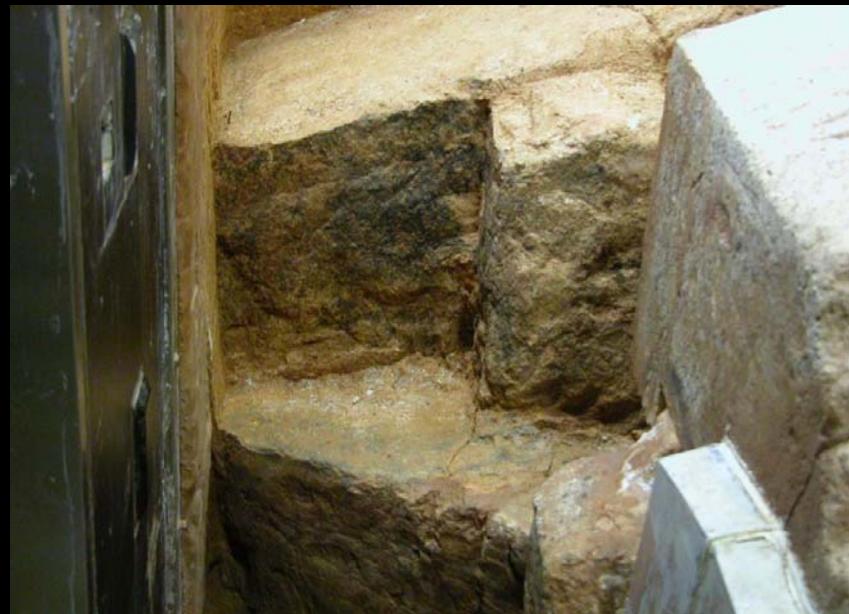
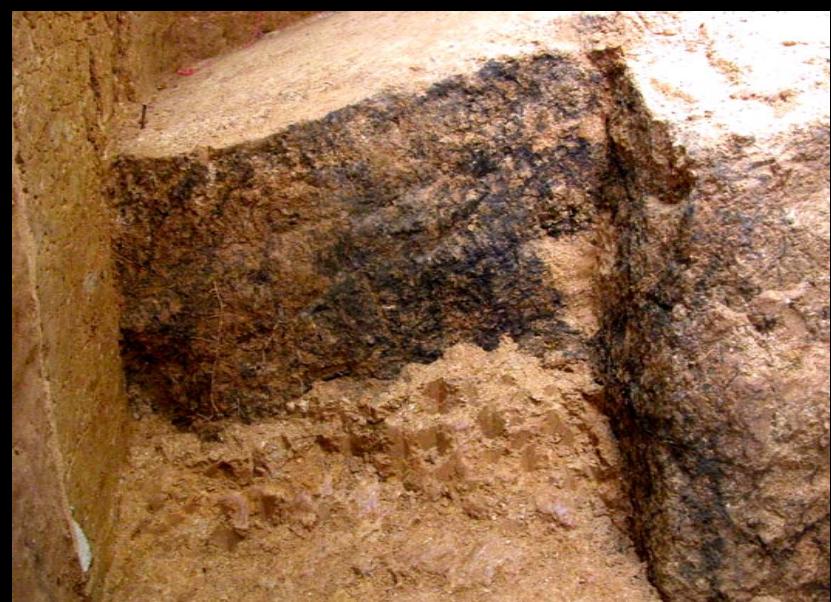
## 閉塞石西側漆喰下のカビと墓道西壁

取合部の西壁の背後に残された墓道西壁を検出したところ、墓道を埋める版築層の層理面に黒いカビが認められ、層理面を通って墓道の西壁にカビが広がる状況を確認した。また、取合部に顔を出す壁石の小口はカビの処置がなされ、焦茶色に変色していたが、黒いカビは封土内の壁石外面に及び、わずかな隙間を通じて封土内へカビが拡散する状況が観察された。

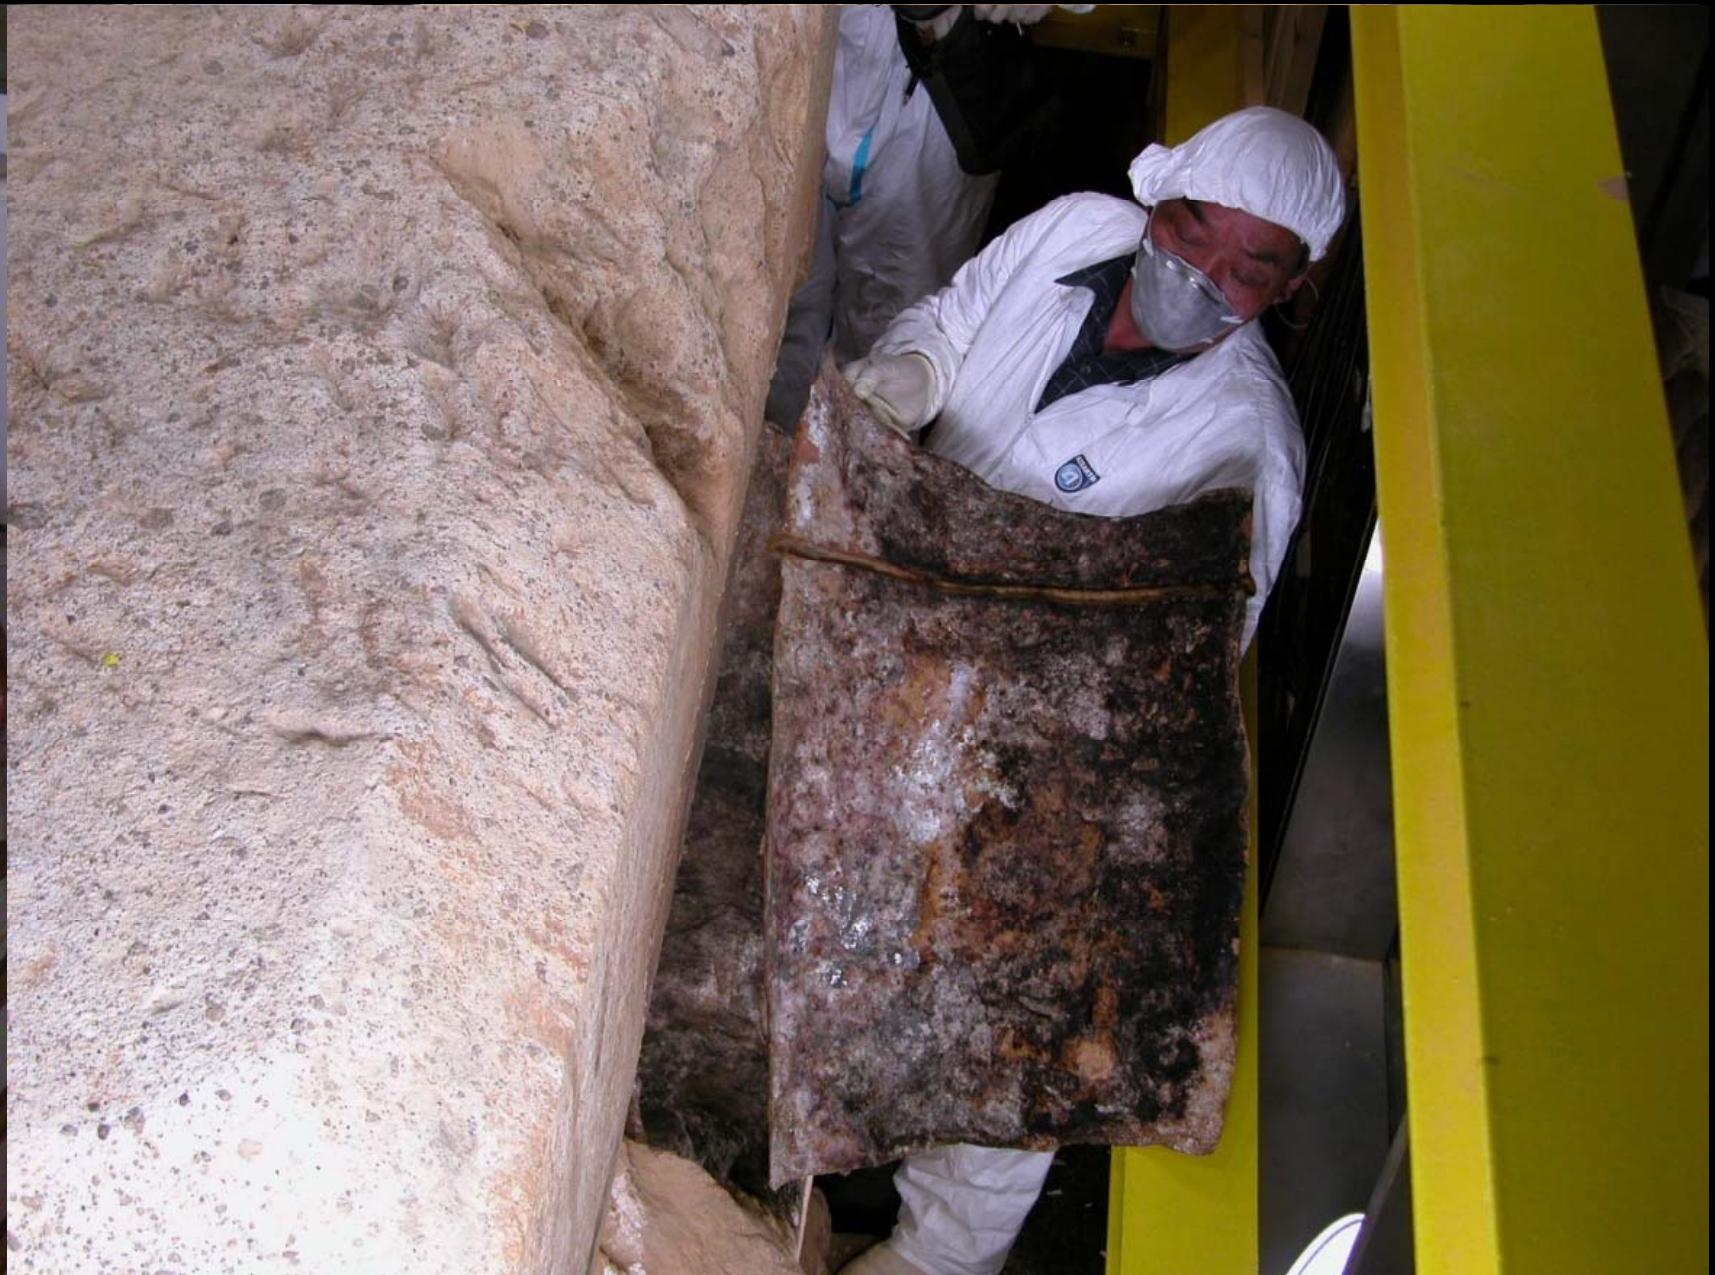
# 盗掘口プロテクター裏面のカビ

盗掘口を保護する合成樹脂製のプロテクターを外したところ、閉塞石に密着する面が黒いカビで覆わっていた。カビは盗掘口の石材表面に及ぶ。プロテクターは、開口部の型取りを行い、型なりに合成樹脂製の覆枠を作り、それに断熱材入りの閉塞材を嵌め込んだ構造のものである。カビの生えた石の表面をエタノール洗浄したところ、石の表面に土（盗掘後の流入土）が薄く付着しており、発掘後の盗掘口表面が十分に洗浄されないまま、プロテクターで覆われたことが判明した。
