取合部天井の崩落等に関する事項

取合部天井崩落の記録（一覧）

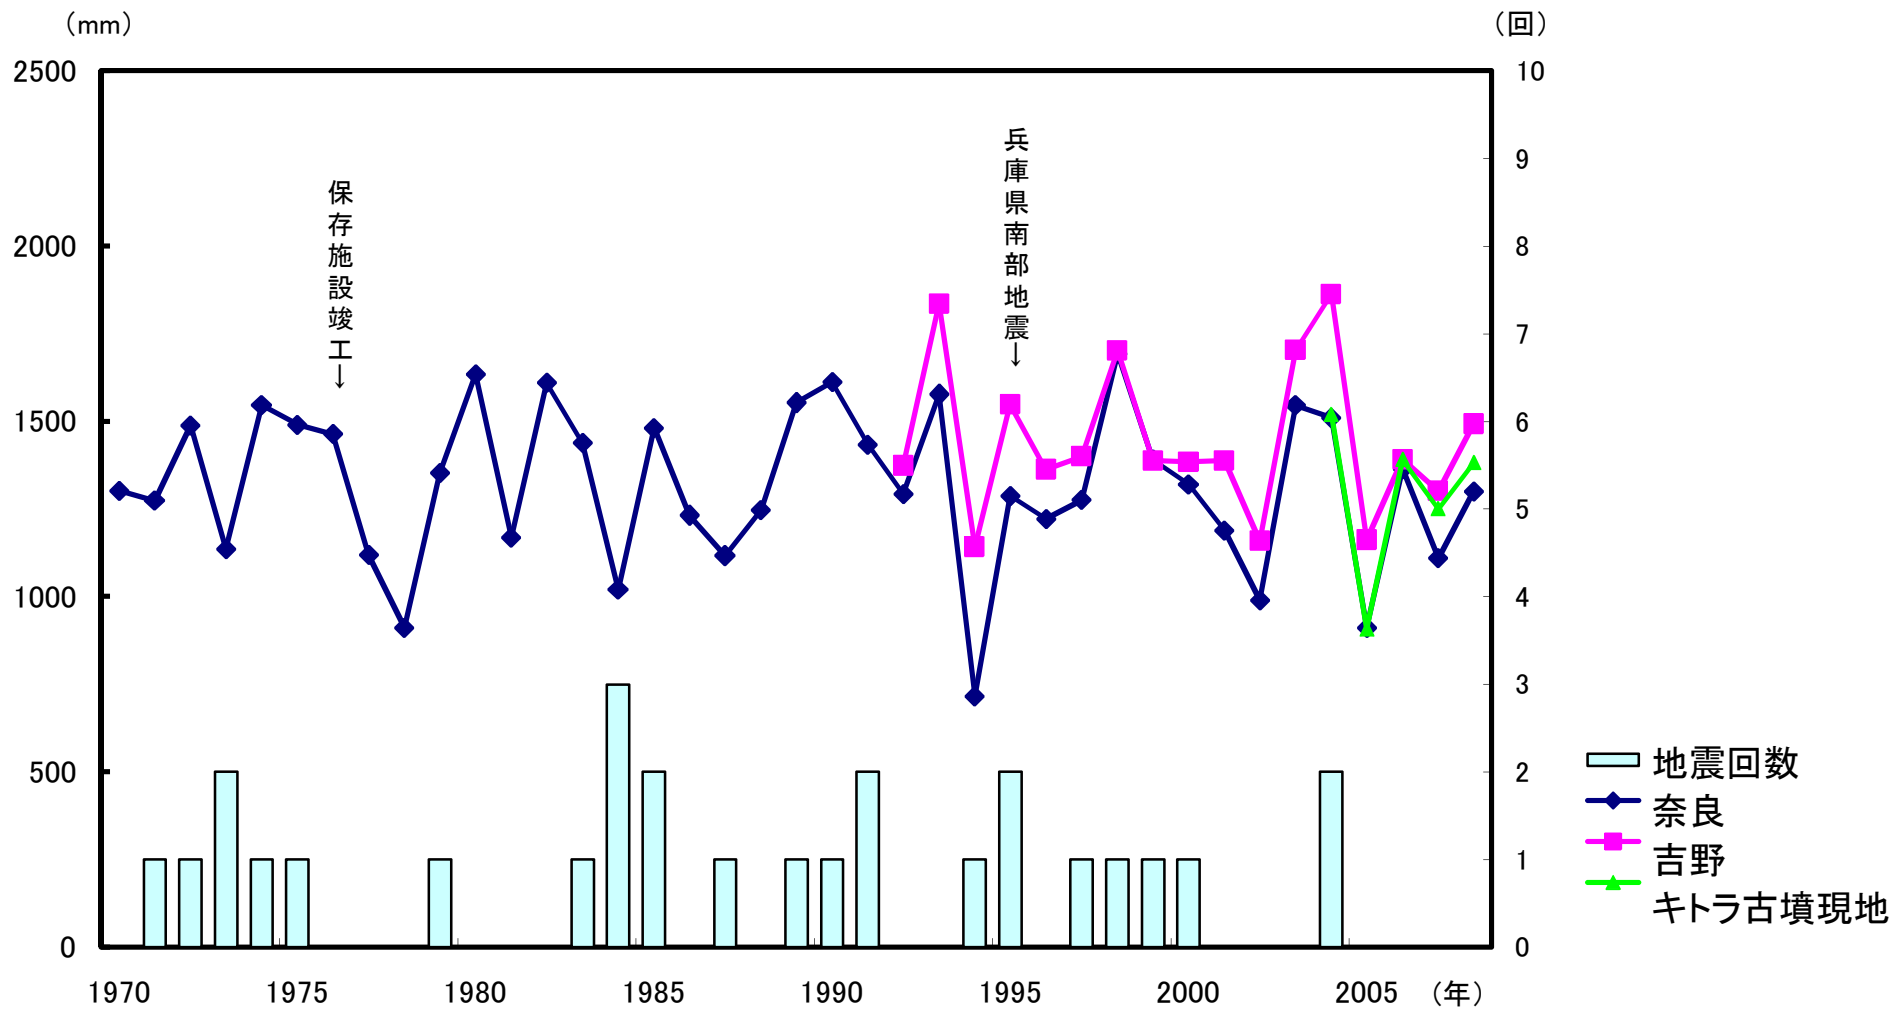
カビが大量発生した1980年に年間降水量が多かったのは、間違いのないようである。(中略)

事故調査員会の調査で、取合部の土砂の崩落は1990年ごろから始まっていたことが明らかにされた。1990年も降水量が多い年である。

奈良地域における年間降水量(mm)と震度3以上の地震の回数(回)の変化
