国宝高松塚古墳壁画保存状態調査報告の概要

高松塚古墳壁画は昭和 53 年から 56 年にかけて剥落止めが行われたが、その 30 年を経て合成樹脂の接着力の持続性の確認、新たな剥落の進行の調査などを目的として、石室内全体の漆喰層の調査を行ったので、その概要を下記に列挙する。

調査日時 平成 16 年 6 月 15 日～18 日
平成 16 年 6 月 22 日～25 日

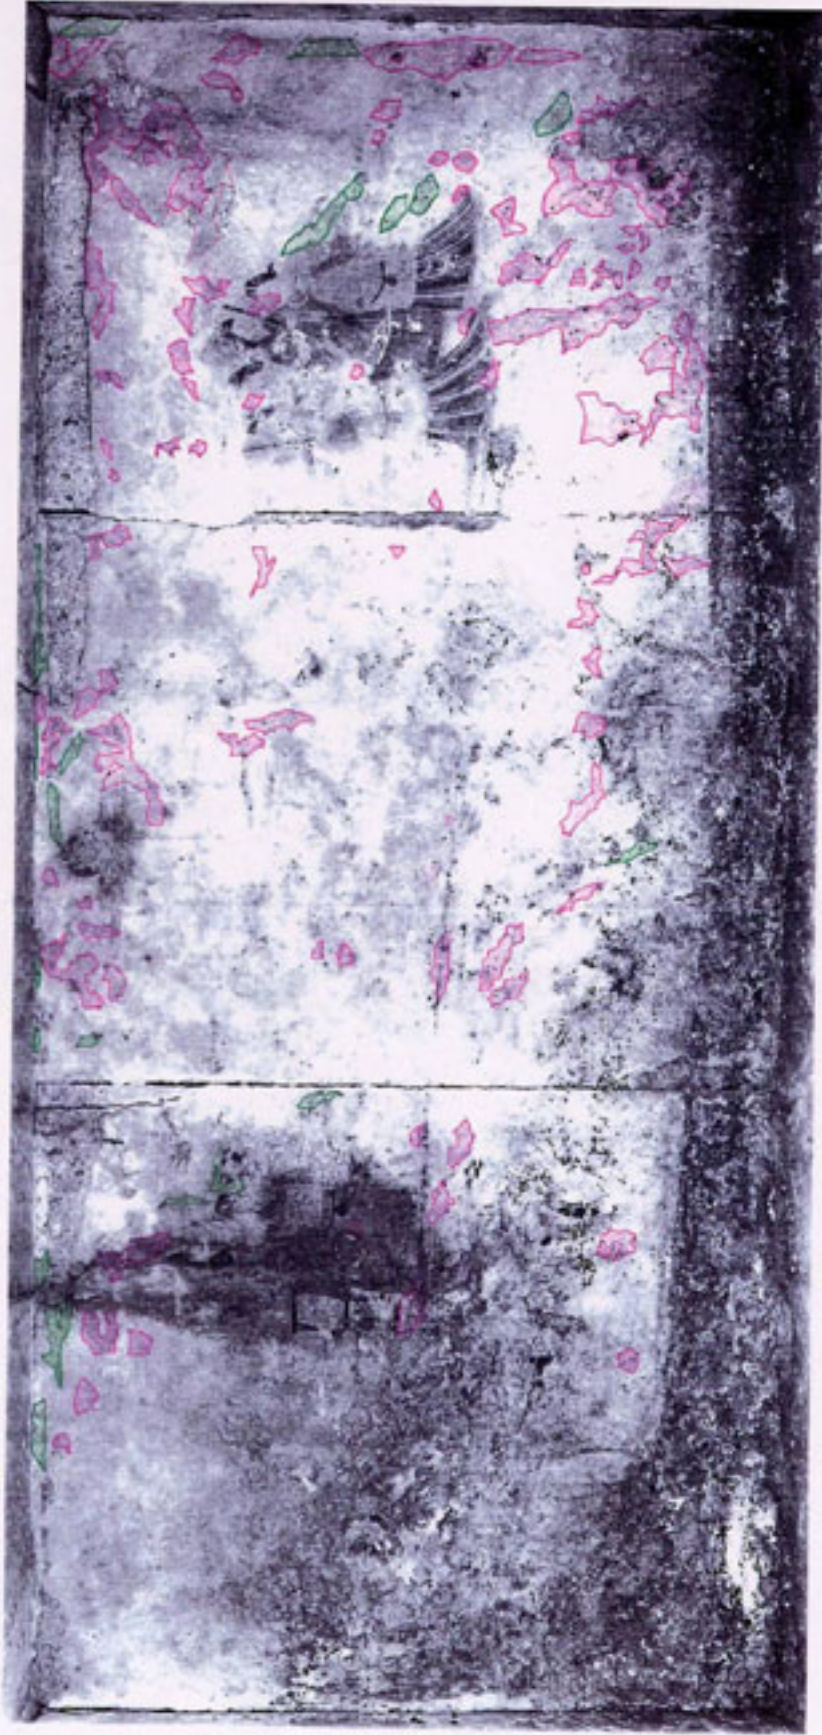
西壁

- 亀甲の亀裂が確認できる箇所
- 皺の様な模様が確認できる箇所

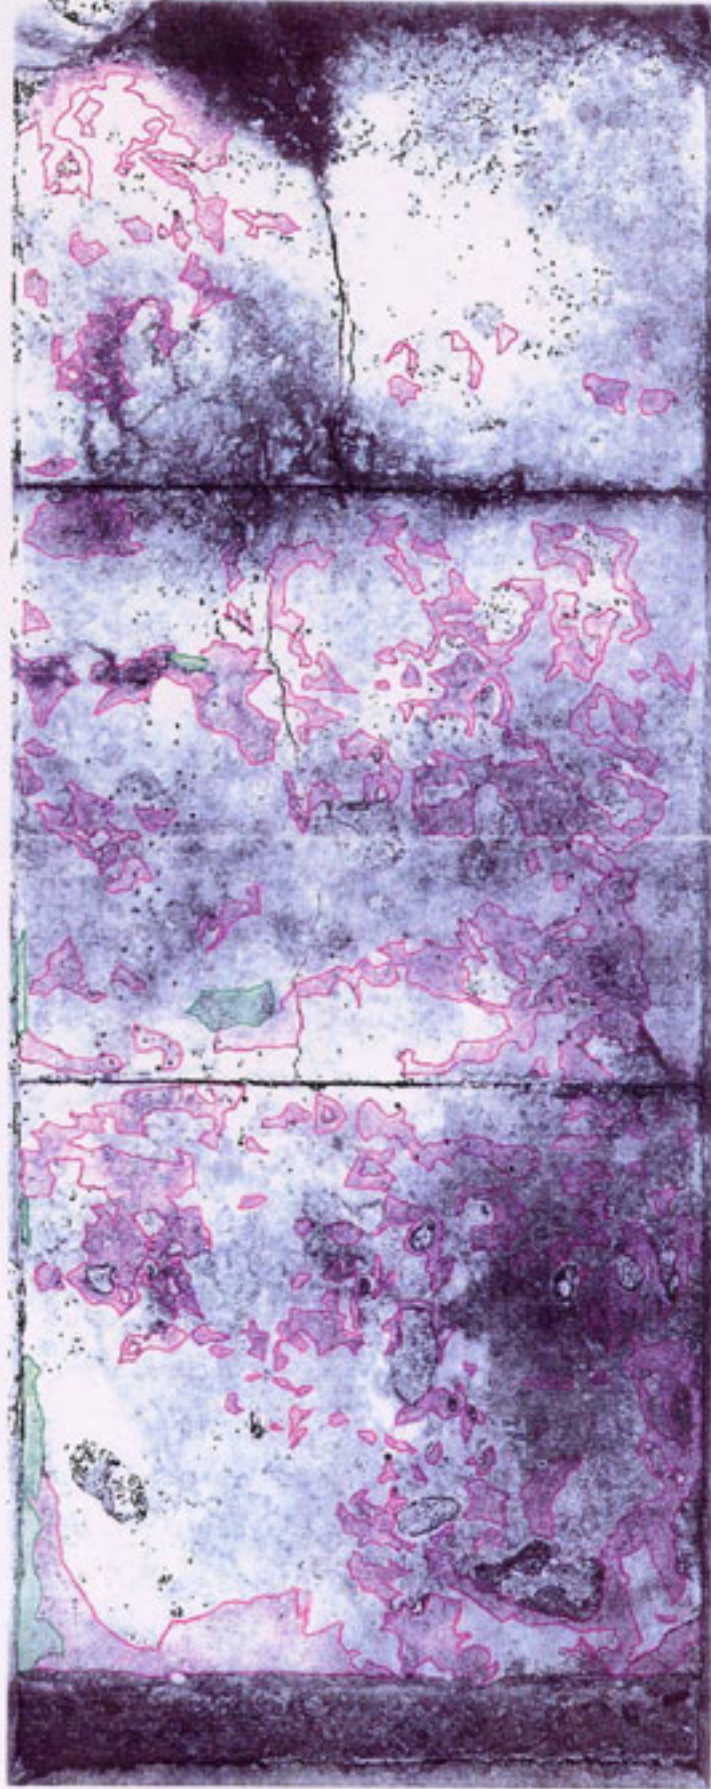
天井壁

- 亀甲状の亀裂が確認できる箇所
- 皺の様な模様が確認できる箇所

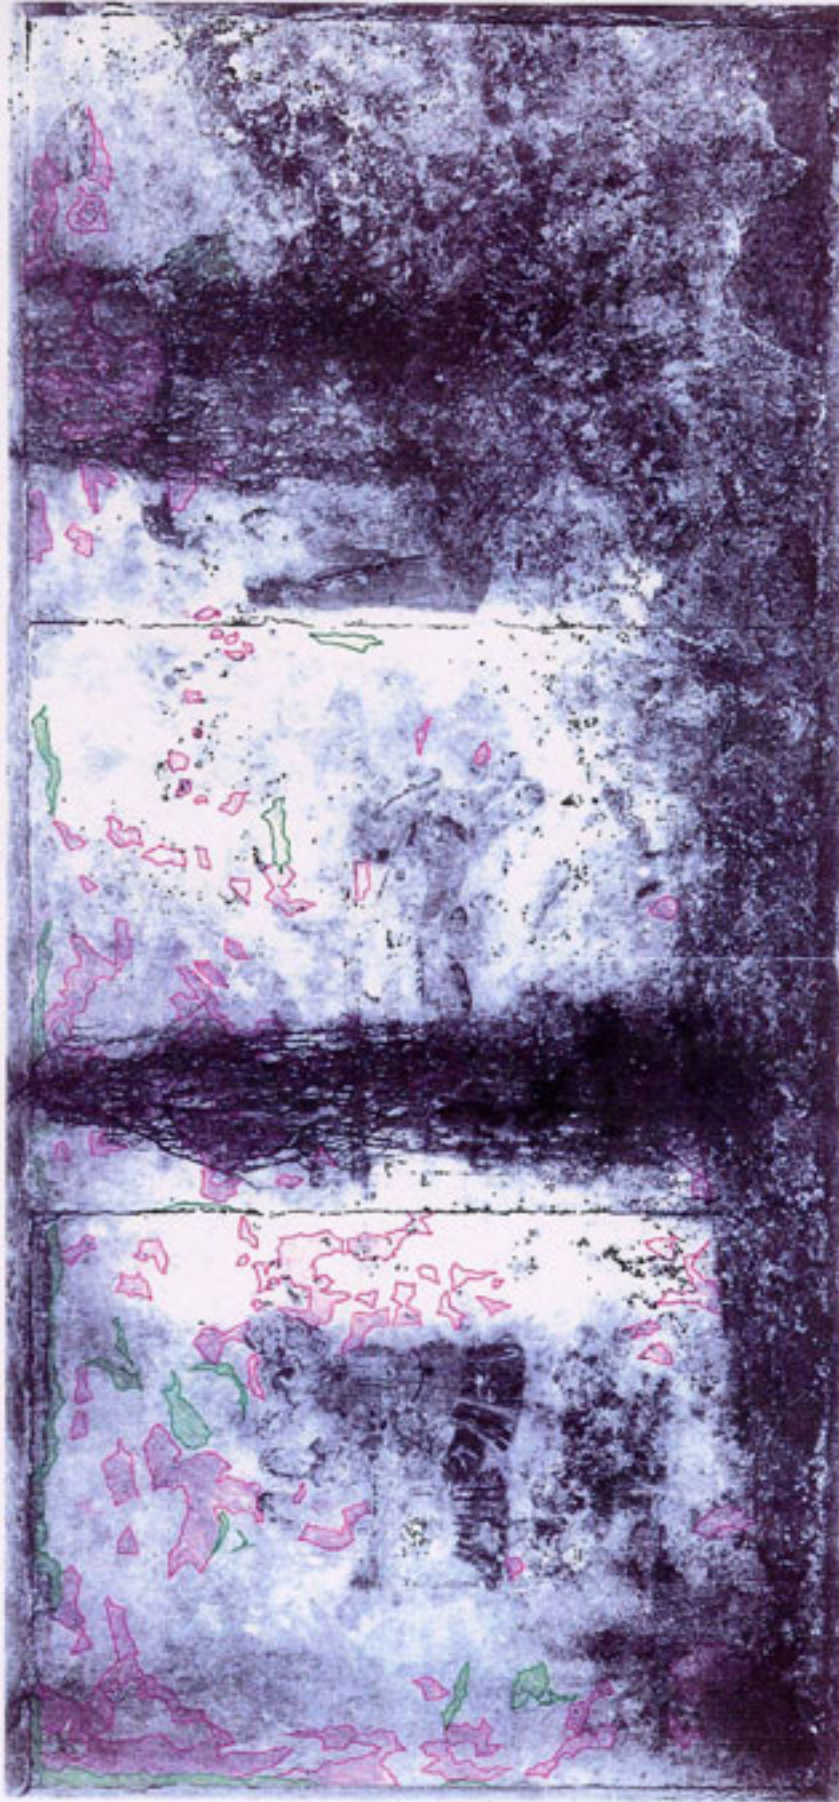
東壁

亀甲状の亀裂が確認できる箇所
皺の様な模様が確認できる箇所。

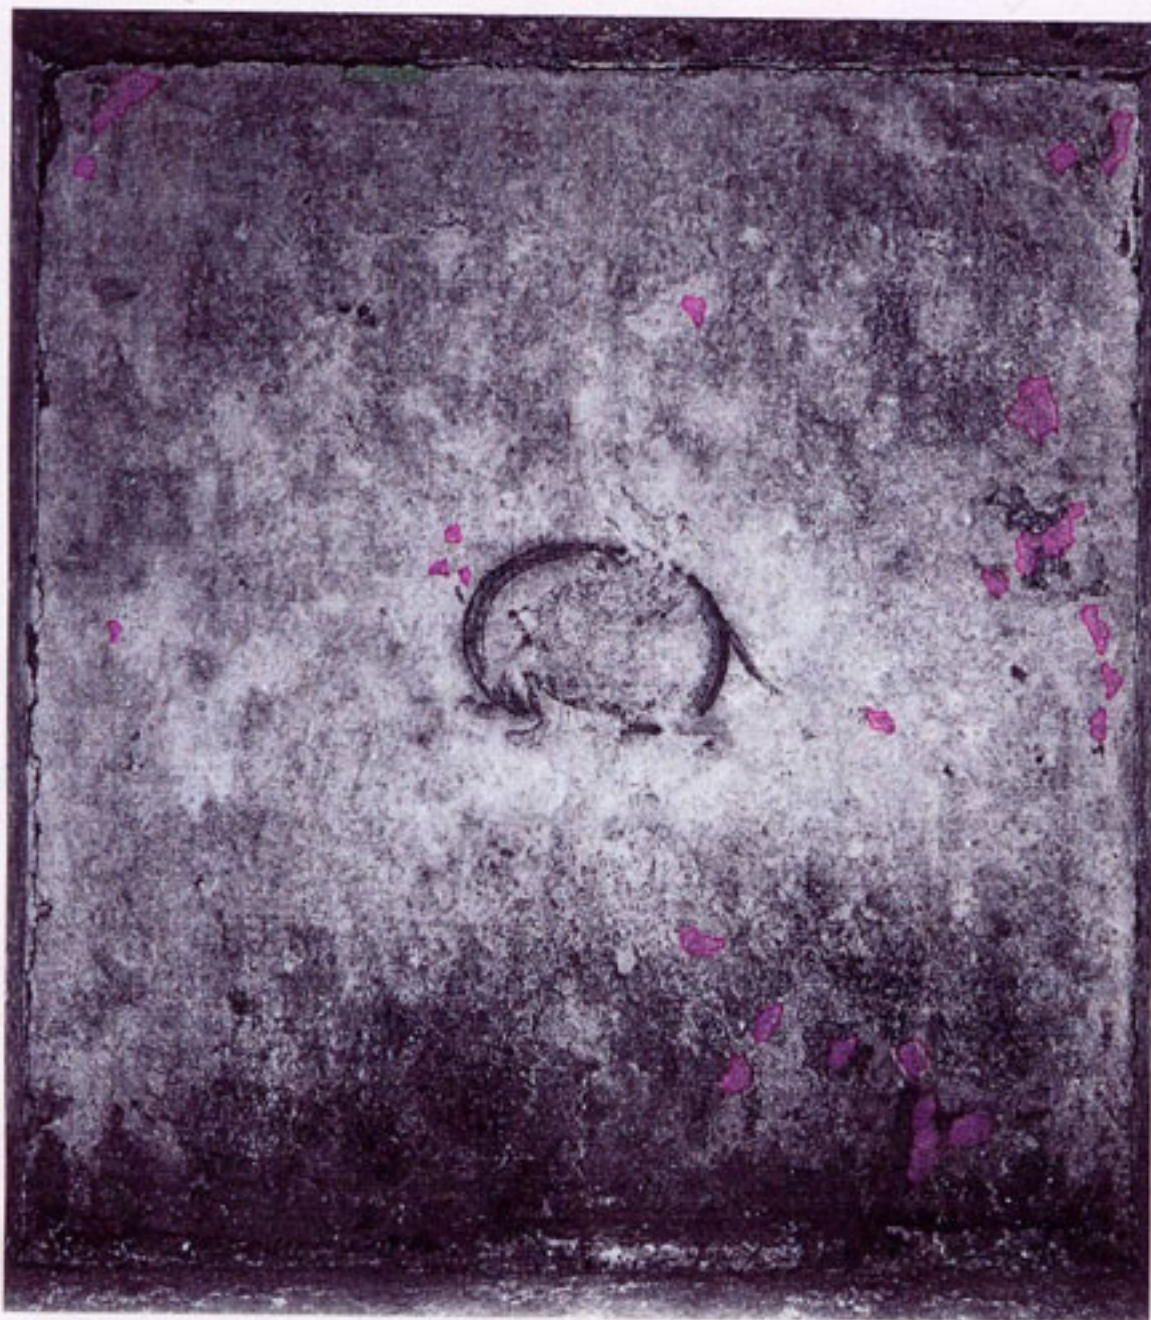
北壁

亀甲状の亀裂が確認できる箇所

皺の様な模様が確認できる箇所
