石室調査と石室解体準備の実施状況について

(1) 石室内部からの調査と石室解体における対策

(2) 石室外からの調査 (2007. 03. 08 現在) と石室解体における対策

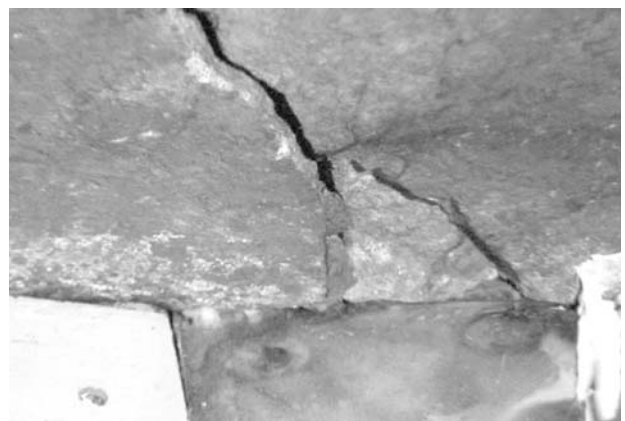
図 1.2 天井石 1 の南北亀裂の南端部では、三角錐状のブロック片が遊離した状態に観察される。天井石東側は下がっており、西側はそれより 7mm 前後上がっている。石材片には修理のため、何かが充填されたようにも見える

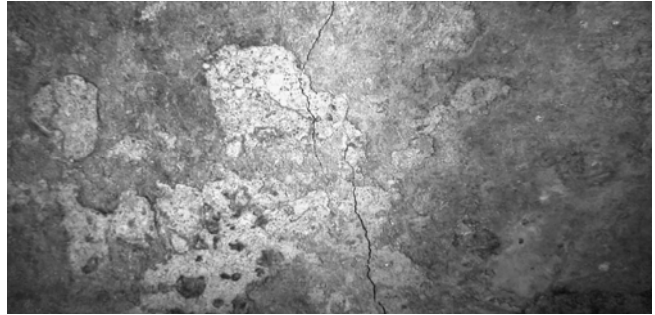
図 1.3 天井石 2 の中央付近では、南北からのひび割れが平行する二重のひび割れが観察される。この部分では、微細な複雑な亀裂の痕跡が見られる。石材の拘束時には、漆喰小片の剥落も考慮しておく必要がある。

天井石 2（南より第二石）は、南北方向から異なる亀裂が、走行しており中央付近で交差することなく平行した状態を呈する。この二本の亀裂は中央付近を通過したあたりで止まっている（図 1.3）。亀裂の状態は天井石 1 に比較すると安定しているように観察できるので、天井石 2 の吊り上げ時に東西のブロックが脱落するようなことは考えにくい。しかし、いっぽうでは西壁 1 と西壁 2 に接する上部の天井石付近において、東方向に走行する亀裂と考えられる痕跡が観察される（図 1.4）。この亀裂の痕跡に沿うように鉄分の染み出しも顕著に観察されるので、石材ブロックの亀裂に近いものとも考えられる。石材取り上げ時の、破断と小片落下に関するリスクの低減対策として、東西からの把持力に加えて、南北方向からのサポートと、さらに、バンディング（ベルト状の拘束）法により、取り上げを予定している。

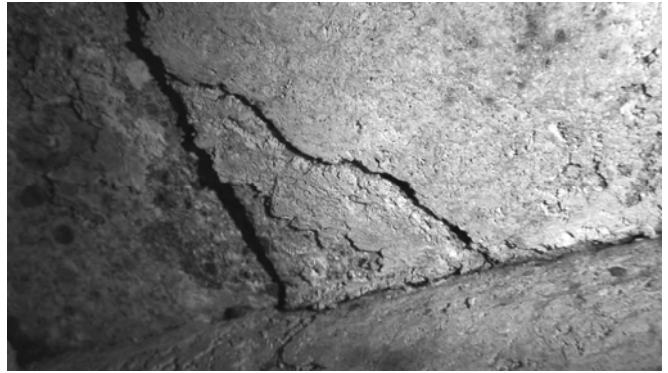
天井石3については、漆喰に覆われている部分が多く、現状では石材の亀裂の有無は不明である。漆喰の亀裂状態の観察などから考慮すると天井石1, 2に見られるような大きな連続する亀裂は存在せず、石材そのものは比較的保存状態は良好と見られる。いっぽう、北東隅部分に三角形を呈するブロック状の割れが認められる(図1.5)。この部分は漆喰に覆われているので漆喰のひび割れから推定すると、亀裂は東側に延長し、東側面を下部から上部へ延長すると推定され、北端は垂直方向に石材の合わせ面に沿って上部に延長していると考えられる。推定ではブロック状の破壊が起こっている可能性がある。このブロック部分は、天井石4(北側の天井石)および天井石3を取り上げる際に、脱落する可能性は否定できないので、リスクの低減対策としては、より慎重に検討下結果、バンディング法による対策を予定している。

図 1.5 天井石4と東壁石3が接する部分にブロック状の緩やかなカーブを描く割れが見られる。北側はやや高く、天井石3はやや低い。

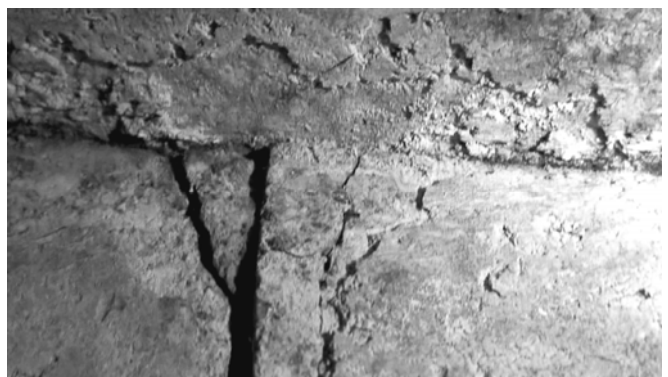
いっぽう、天井石3の取り上げ時において、東壁上部の南隅で見られる石材の破碎は複雑で、上部の荷重が開放された時点で脱落する可能性も考慮され、細かな碎片になることも予想される。従来からの修理で、接着剤が注入されている可能性もあり、現状で、これらの石材を取り去ることはできない。天井石3の取り上げ時には、クッション材を設置するなどの落下対策を講じる必要がある(図1.6)。また、落下時には破片は飛び散って壁面を損傷することもありうるので、内部から監視すると同時にできるだけ静かに石材を吊り上げる対策をとる。

図 1.6 天井石3の取り上げに際して、東壁3、東壁2の上部にまたがる石材のブロック状の複雑な割れについても、落下の危険はある。ただし、漆喰はすでに落下していて残存しない状態にある。

東壁石2は、石材の大きな損傷については存在しないように観察できるが、漆喰に覆われているので、亀裂の有無は不明。東壁2と東壁3の石材の境界上端部コーナにおいて複雑なブロック状の亀裂が存在する（図1.6）。天井石3を取り除くときに脱落する危険性がある。対策については前述のとおりである。残存している場合は、天井石を取り除いた後に、取り外すことが可能であれば、状態から判断して取り外すこともある。

東壁石3も同様に、石材の大きな損傷は存在しないように観察できるが、漆喰に覆われているので、亀裂の有無は不明。東壁石2と接する上端コーナ部分に複雑に遊離した小さな三角状ブロック片がある（図1.6）。現状で取り除くことは困難であり、前述のように天井石を取り外す際に脱落の危険も考えられるので、脱落しても石材片が破壊しないように、床面にクッション

ョン材などを設置して、天井石の取り外しを実施することを計画すが、できるだけ静かに天井石を持ち上げることによって落下防止をはかる。なお、小片が落下した場合、絵画面を損傷する可能性も否定できないので、養生処置（フェーシング）による損傷の軽減をはかる。

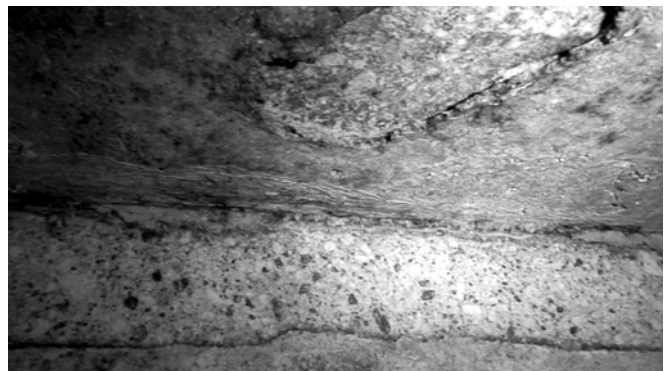
漆喰の保存状態は、他の壁面同様にして悪い。特に漆喰が膨潤して丸く垂れ下がって、大きく脱落してアバタ状(隕石孔や噴火口のような形)を呈する部分が随所で観察される(図1.7)。凝灰岩を通してきた水分の影響が考えられ、もちろんこのような様相を呈することは、残存する漆喰と石材が完全に固着しておらず、一部の固着により漆喰の脱落が止まっているように推定される。これらの部分は、周辺部をはじめ、最悪の場合は、残存する大きな面積で脱落する危険も考えられるので、漆喰剥落止めの養生処置を十分おこない、脱落しても復元可能な対策が予定される。

図 1.7 天井石3に見られる典型的な漆喰の劣化。火口のような形状を呈し、残存する周辺部分は、石材と剥離・遊離した状態にある。

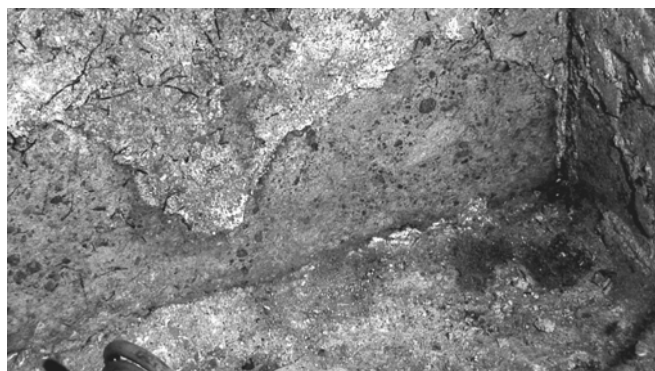
壁石下部の漆喰が大きく脱落している（図1.8）。壁石中央付近の漆喰の保存状態は悪く、ブロック状もしくは鱗片状の剥離が顕著で（図1.9）、養生処置が必要である。他の壁石と同様に床石漆喰との切断を要する。東壁石2に近接する漆喰のオーバーハング部分は、石室解体前に実施する養生処置により剥ぎ取りが予定される。

図 1.8 壁石の下部は漆喰がすでに脱落している部分が多く、残存していてもきわめて保存状態は悪い。

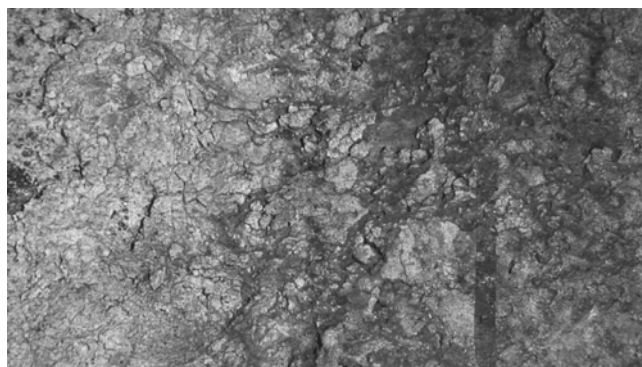
中央部付近から上部付近にかけて漆喰の剥落が顕著。また、天井石2と天井石3の隙間から水分の流入にともなう鉄分の沈着による漆喰への影響が大きく、大小のブロック状の亀裂が顕著である（図1.9）。これらの部分については、養生処置による対策がとられる予定である。また、他の壁石と同様に壁石と床石漆喰との切断を実施する。

図 1.9 漆喰はブロック状、モザイク状を呈し、剥落寸前の状態にある。わずかな振動によっても大きく剥落する危険性がある。

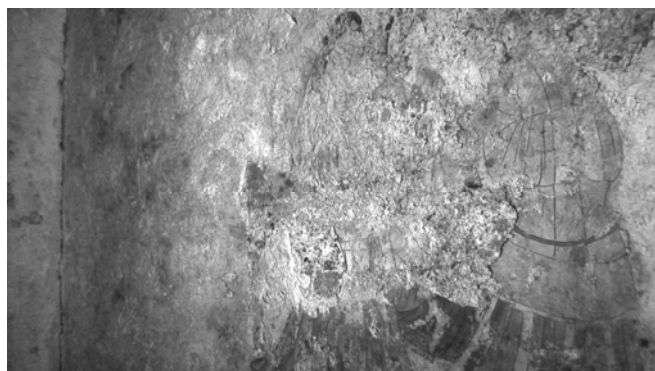
図 1.10 東壁石3の女子群像については、漆喰が大きく損傷して石材そのものが見えている部分が大きい。

女子群像の絵画部分は、漆喰が脱落して、凝灰岩が露出している部分があるので慎重な養生処置が予定される。（図 1.10）

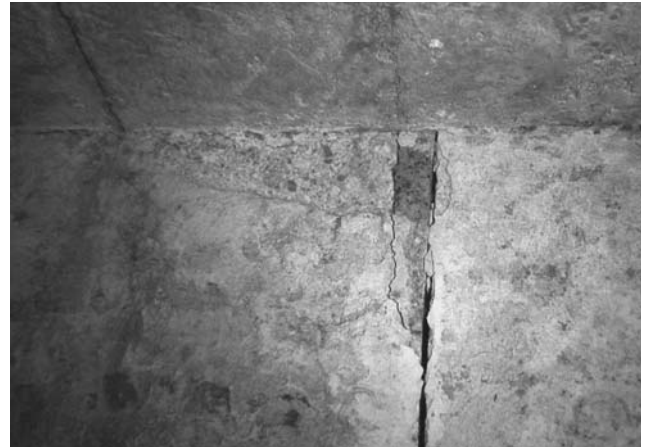
西壁石 1（南壁側から 1.2.3）は、石材の大きな損傷については存在しないように観察できるが、漆喰に覆われているので、亀裂の有無は不明。西壁 2 と接する上端部コーナ（天井石 2 の鉄分の染み出しがある部分に）接する付近に、石材が破砕して細長くやや大きなブロック状となっている

図 1.11 西壁 1（南壁石側）の上部北端に見られる細長いブロック状の割れ。ほぼ遊離した状態にあると観察される。

（図 1.11）。天井石の取り外しの際にも、石材が落下する危険性があるので、脱落しても石材片が破壊しないように、床面にフトン状のクッション材などを設置してから、天井石の取り外しを実施する予定である。いっぽう、落下時に壁面を損傷する可能性も否定できないので、むき出した石材面を利用したテーピング等による脱落防止も検討している。もちろん、絵画面の損傷防止のための養生も同時に実施して対策を講じる。また、破砕した石材表面には樹脂状光沢らしきものが観察される（図 1.12）ので、接着されているのかもしれない。

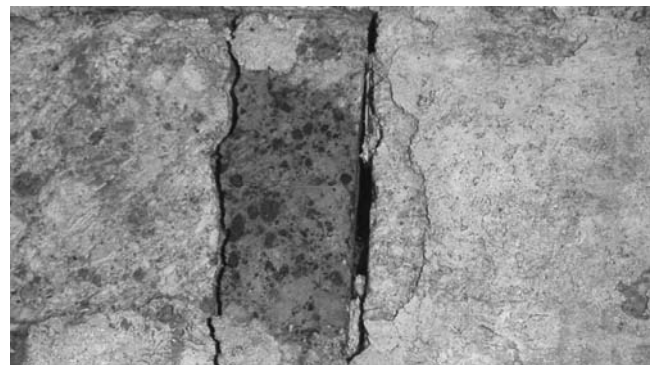
図 1.12 樹脂光沢が残存している（図 1.11 拡大）。

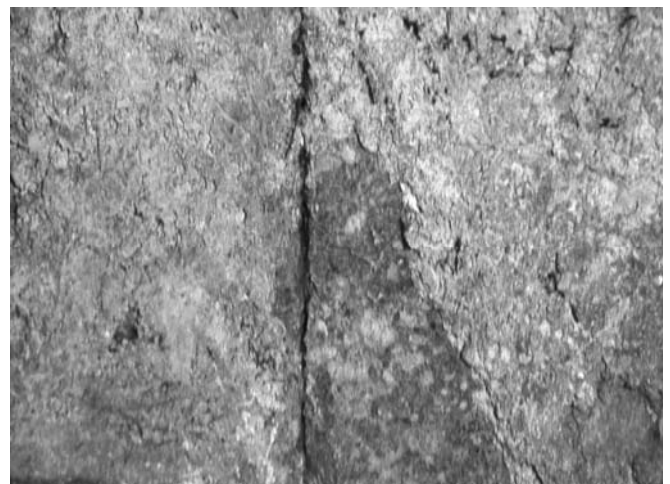
図 1.13 西壁石 1 と 2 が接する下部において、漆喰が大きく、三角を呈する形で剥落し、石材の損傷も考えられるが、土砂などが妨害して詳細は不明。石材の取り上げに際しては、注意を要する部分である。

西壁石1に接する下部付近において漆喰が剥離している部分で、石材の一部が破損しているように観察できる（図1.13）ので、この部分に応力がかからないようにして取り上げる予定である。また、上部天井石3と、西壁石3に接する付近では連続する大きな漆喰の剥落が観察されるが、現在のところ亀裂は発見されていない。漆喰は剥落した部分の石材の汚染は少ない。

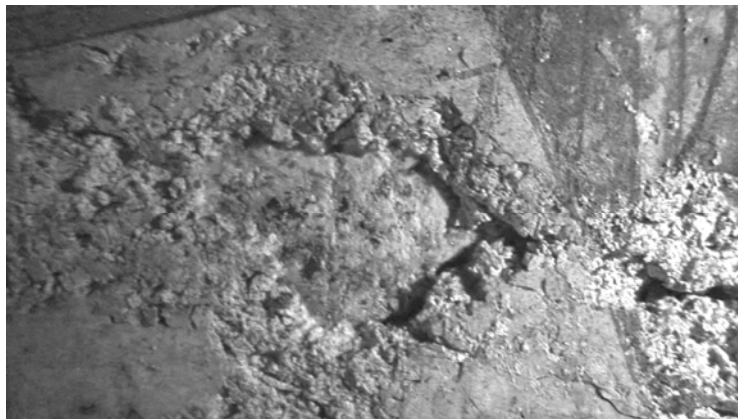
絵画部分の漆喰の状態は一見、安定しているようにも見えるが、拡大観察すると極めて崩落、剥落の危険の大きいことは明らかである。他の壁石と同様に、ブロック状ないし、モザイク状の割れに加えて、漆喰の断面は微細な破砕片、いわゆる粉状を呈しており、わずかな振動によっても崩落する危険は大きい（図1.14）ので十分な

図 1.14 絵画部分のブロック状、モザイク状の漆喰が崩落した跡は、粉状の漆喰が内部から観察されている。石材に接する漆喰の接着効果はほとんどないかもしれない。

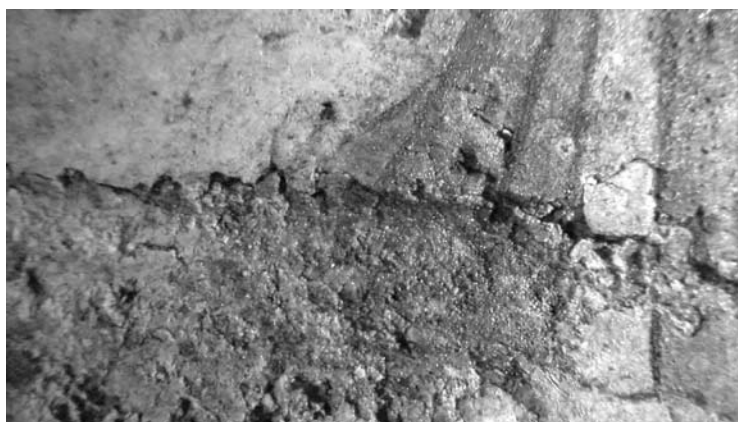
図 1.15 絵画部分は粒状を呈し、かつ強い光沢を有しており、樹脂状物質で処置されているのかもしれない。表層のごく薄い層は固化しているが、内部の粉状を呈する漆喰は固化しておらず、きわめて脆い状態にあると考えられた。

養生処置をおこなう。また、図 1.15 に示すように、絵画部には粒状を呈する微粒子に伴い強い光沢を有する樹脂状物が観察され、表層を固化しているようであるが、内部の粉状部分は固化されず、脆い状態にあるように観察された。十分な養生処置を要する箇所でもある。

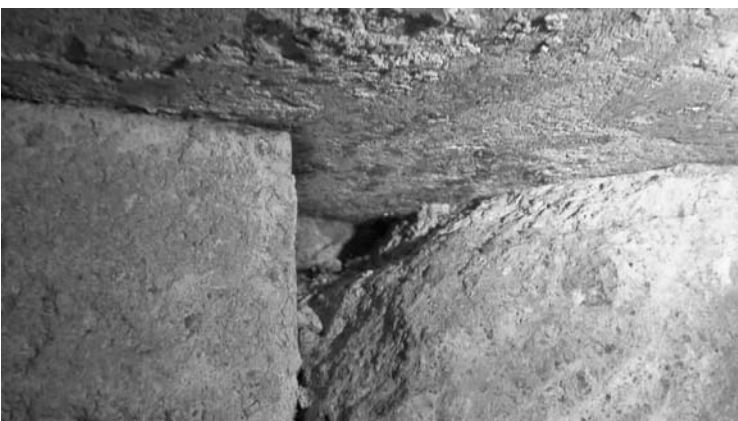
図 1.16 南壁石を内部から見ると、東西の隅部分が大きく劣化している。

南壁石は、漆喰の残存状況はきわめて悪く、汚損した状態である。また、石材自身の保存状態も他の石材に比べて悪い状態にある。特に上部の東西部分の劣化は問題が大きく（図 1.16）、石材の取り上げ時においては、東西方向からの応力がかからないように実施するため、 Π シングル型治具により中央から下部に応力をかける予定である。

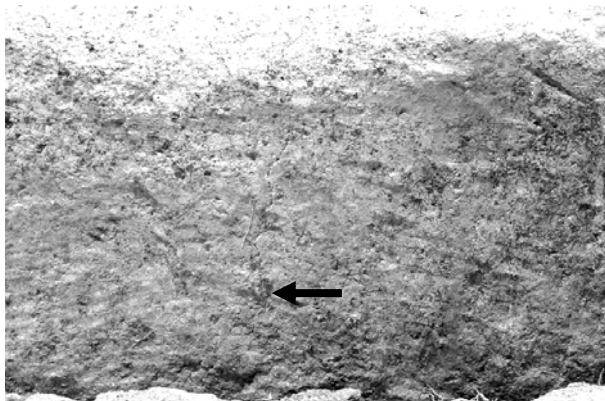
図 2.2 天井石2の西側面に検出された亀裂

天井石 2 において内部で観察されていたクラックは (図 1.4)、確実に西側側面に現れており、側面下場からほぼ 70 度前後の傾斜で上部に向かっていているようである (図 2.2)。取り上げ時には、ブロックの落下に対応する必要も新たに生じてきた。いっぽう、天井石 3 の東コーナ部の三角形のブロック (図 1.5) は、天井石 3 の東側面北側付近に 1mm 前後の亀裂となって表れてきた。このひび割れは天井上部表面付近に達している (図 2.3) こと

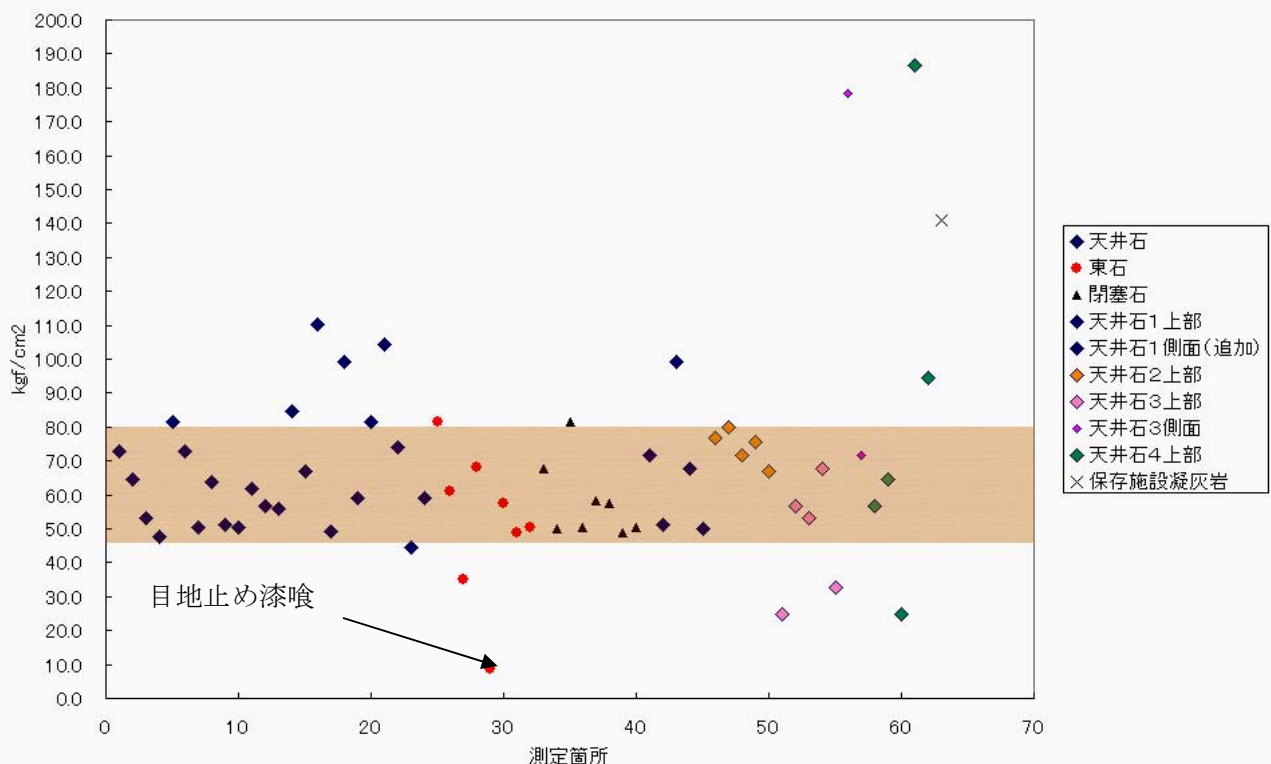
図 2.2 石室石材の針貫入試験による一軸圧縮強度の推定

石室石材の強度と石材の吊り上げ安全性について検討するため、石室外部からの石材強度について調査した。石室石材の強度については、取合部のシールドを解体した段階（2007/2/15）で、また、天井石が検出された段階（2007.03.01）で、軟岩ペネトロメータを用いた測定を実施した。いずれも、2005年5月に測定した結果と一致した値を示した。今回測定したのは、前回と同様の南天井石（南側面）、南壁石（南側面）、東壁石（南側面）をはじめ、新たに検出した天井石2,3,4である。その結果、一軸圧縮強度は、40kgf/cm²から80kgf/cm²であり（図2.2）、従来の報告と同様である。

これらの測定値にもとづいて、天井石の吊り上げ時における治具にかかる一次圧（油圧）を3MPaに設定した場合（把持する二次シリンダ出力を求めてさらに、把持パッドにかかる出力圧とボルト反力を求める；摩擦係数実測値：0.81）の、天井石のすべり安全率は4、天井石圧縮安全率は6～7にも達するもので、門型治具（ⅡⅢ型）のみでも石材の取り上げは十分に安全性を有するものである。しかし、ひび割れが発生している天井石4に関しては、さらに安全性を高めるため、（3：石室解体準備状況）補助装置を併用する予定で、さらに落下防止装置の装着も考慮している。天井石3についても同様な手法を検討している。
