取り上げた石材の劣化損傷状態について

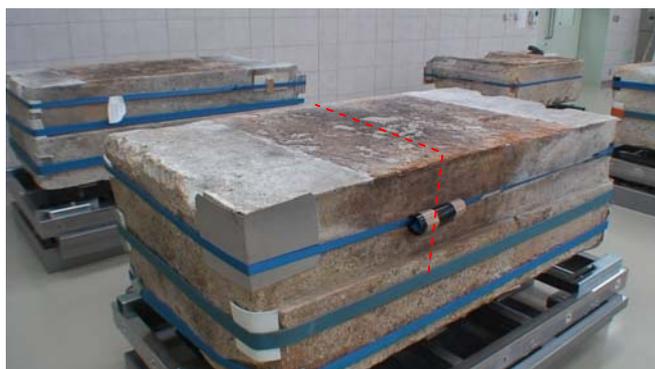
<分類Ⅰ>：石材を分断する危険な亀裂を有する石材。

このなかで、天井石 1 は現状において分断していると考えてよい。他の 3 石についても、大きな振動や衝撃を与えることにより分断・崩壊する危険な状態にあると推定される。石材が完全に拘束されていない現状での取り扱いや移動等については、特別な注意を要する状態にある。現状ではベルトによる拘束をおこなっているが、パッド等による拘束法とは異なり、ベルト自身が緩むので、前回の検討会において提案した方法による対応を早急に実施する必要がある。

図 1. <分類Ⅰ>（大きな亀裂のある石材はベルトで拘束されている。手前は天井石 2）

保存対策については、前回の保存対策検討会（2007.09.28）で提案したように、劣化損傷状態の分類Ⅰ、および分類Ⅱに相当する石材については、ワイヤーやフレームなどを組み立てて拘束する方法が望ましい。分類Ⅲのなかで石室解体時に取り外した遊離した石材片について、元にもどせる状態にある破片については接合しておく方が望ましい。ただし、接合にあたっては石材の状態により軟弱なものは含浸強化する必要がある。また、接合面についても強化処置が必要となる。いっぽう、凝灰岩の含浸強化には、亀裂の発生などのリスクも伴っているので十分な検討も必要となる。

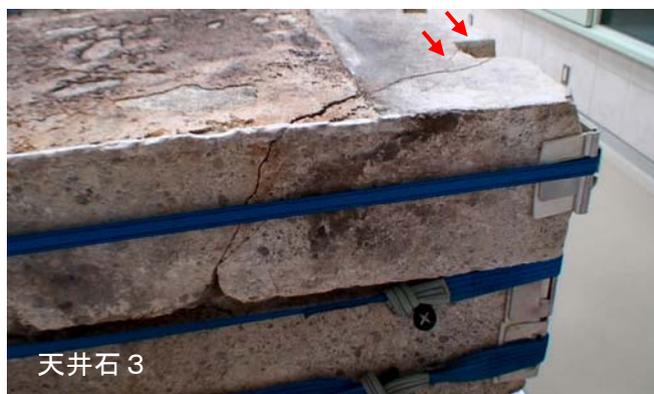
<分類Ⅱ>：塊状（ブロック状）の大きな割れを有し、石材全体の形状に大きく影響を与える石材である。

天井石 3
図 2. <分類Ⅱ> 相欠き部分のブロック状の割れ。ベルトで拘束しないと崩落する状態にある

いずれも現状で、ベルトなどによる拘束がなされているが、ベルトの緩みなどが原因して崩落する危険性は極めて高い。

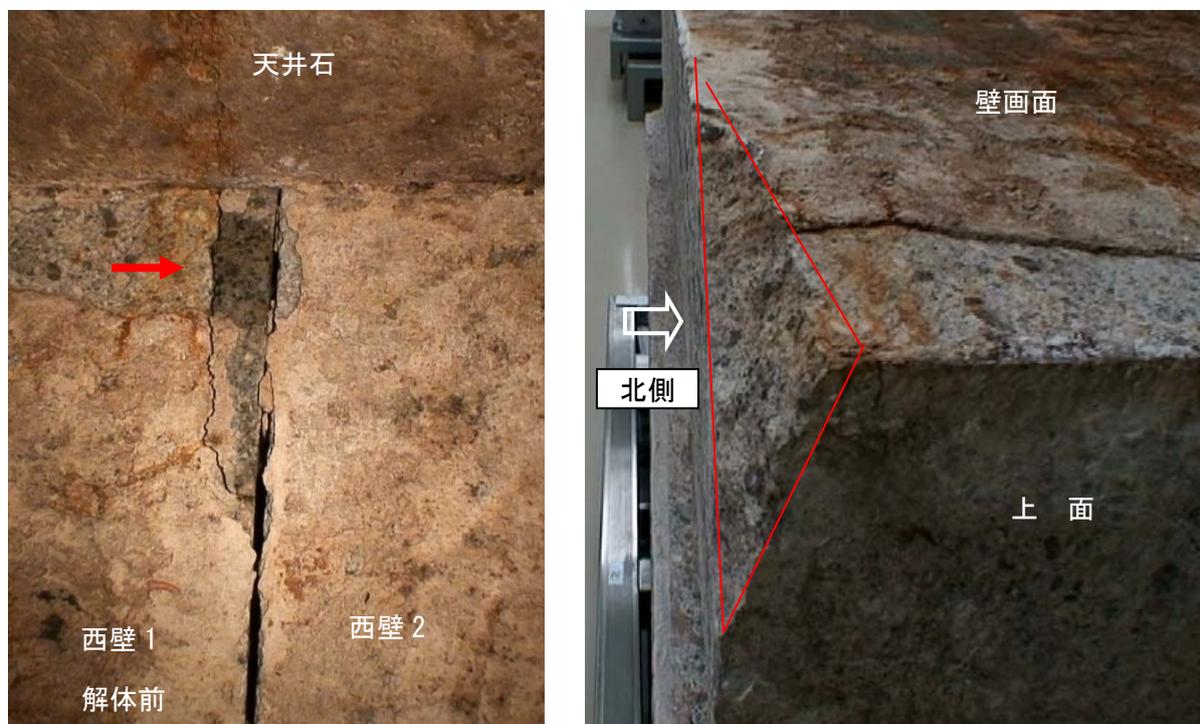
<分類Ⅲ>：比較的小規模の破碎、亀裂、もしくは石室解体作業前後に取り外した破片等を含む石材で、石材全体の形状に重大な影響を与えるものではない。

図3. <分類Ⅲ> 石室解体前に遊離している石材片は取り外された。また、石室解体中においても、危険な箇所の石材片は取り除かれている。いずれも比較的小型の破片である。保存修理時に接合可能なものは、元にもどす予定である。いっぽう、東側石2のように複雑に破碎されているものについては、復元的な修理も必要となる。

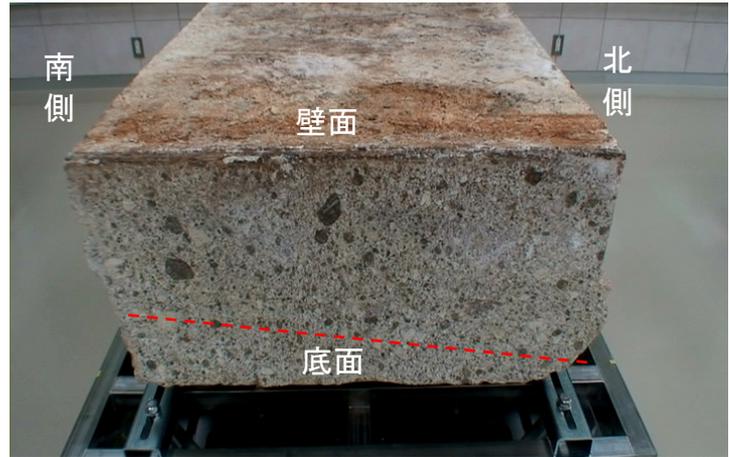
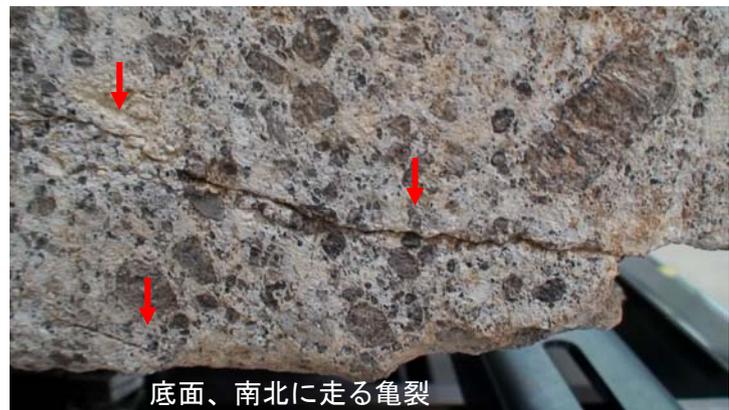
西側石 2（底面の中央より外面側付近に存在する南北につながる亀裂、現状観察では亀裂の拡大は認められないが、大きな亀裂と平行する亀裂も認められるので、石材の拘束など取り扱う上では注意を要する）、

図4. ＜分類4＞ 石材を取り上げた後に発見された西側石の底面を南北に走行する亀裂。亀裂がどの程度石材の奥に潜り込んでいるか不明である。今後、このタイプの亀裂に対して面的な浮きの状態を調査する必要がある。

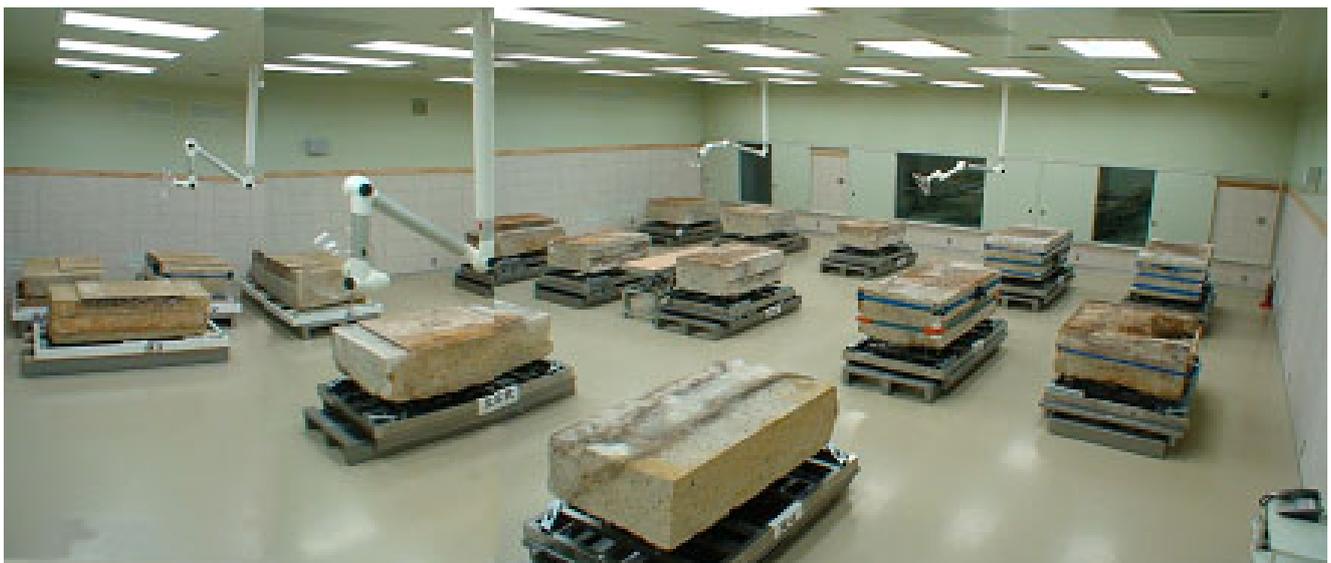
図5. 現在、ベルトによって拘束されている石材は、床石2、天井石1、天井石2、天井石3、東側石2、南側石の6石である。修理期間中や保管にあたっては、ワイヤーやフレームで拘束することが望ましい。

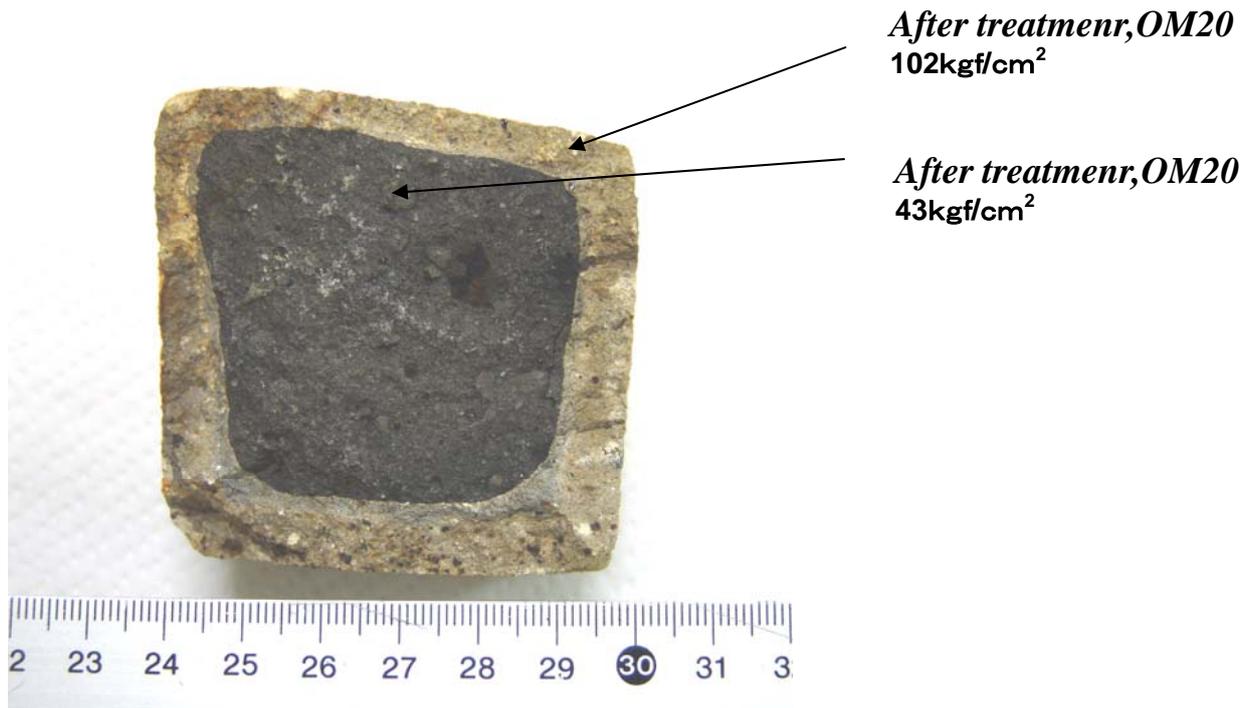
浸透性に優れるアルキルシリケート系含浸強化材（OM20）を用いた凝灰岩の強化試験を実施して、硬化後に岩石を破碎して、その浸透性を着色法にて観察する。黒色部分は強化剤が全く浸透していないことを示しており、風化の著しい岩石では不連続面を形成する。
