I. 石室周囲から発見されたムシ

## II. 地震による墳丘版築層の亀裂

### Ⅲ. 墳丘版築内の亀裂と根

#### IV. 旧調査区・取合部のカビ

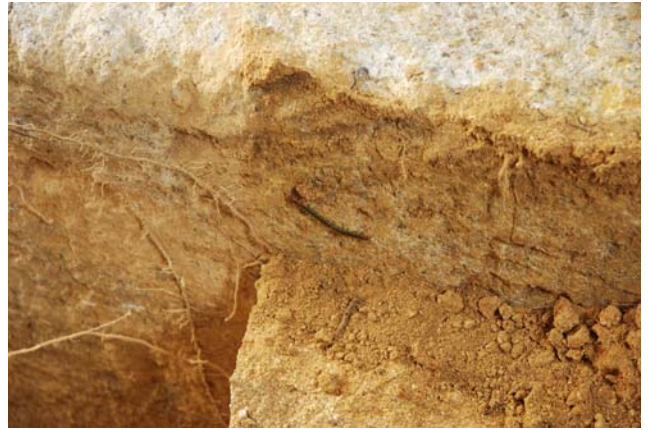
1 PC版周囲のヤスデ

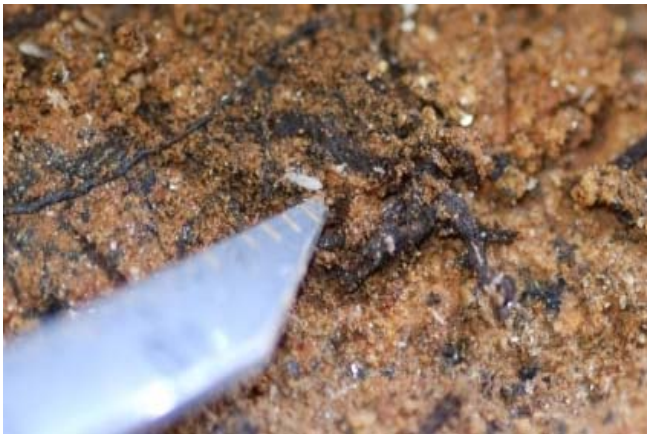
2 天井石3西側面のムカデ

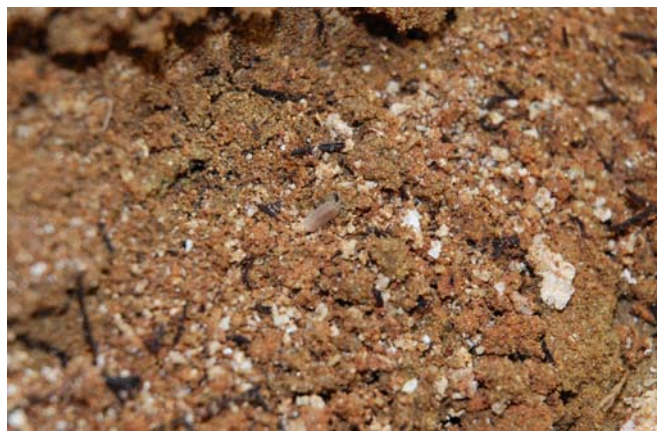
3 北壁石北側面のトビムシ

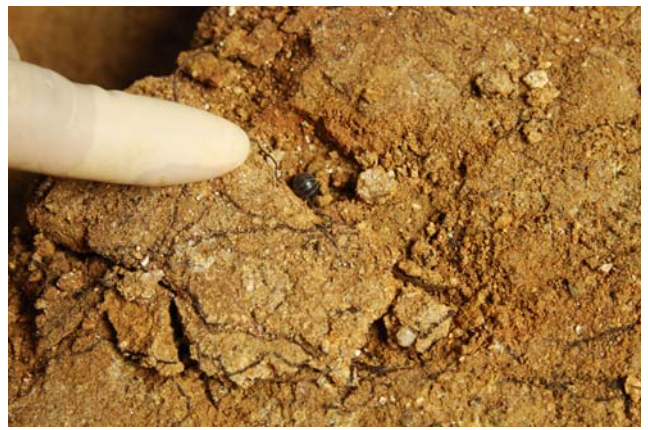
5 床石2南接合面のゴミムシ

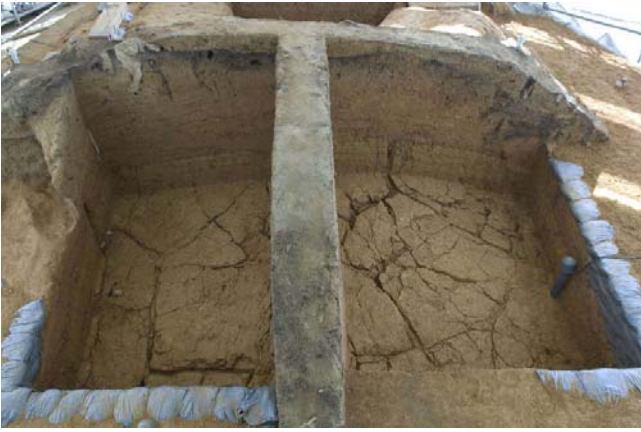
1 下部版築層の亀裂

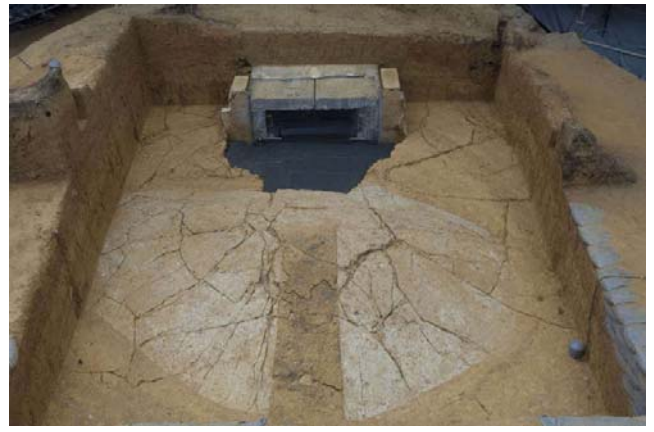
2 白色版築層の亀裂

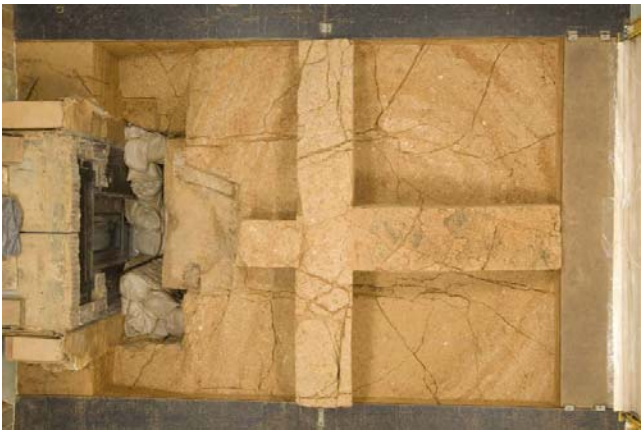
3 石室直上の亀裂

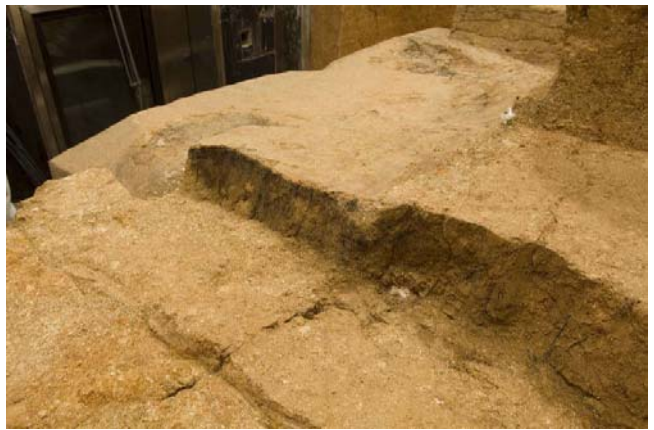
4 亀裂内のカビと根（石室東側縁上部）

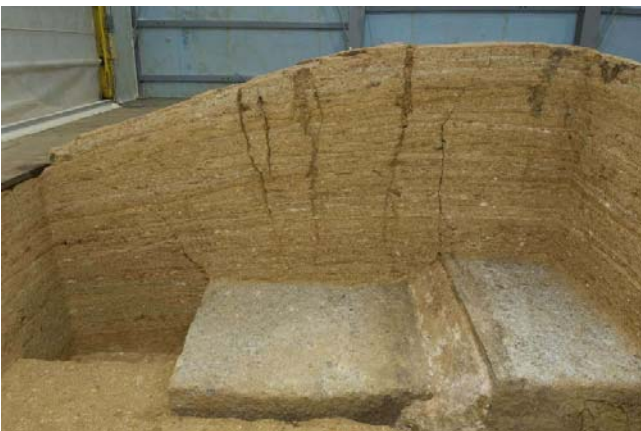
5 白色版築層南北断面の亀裂（天井石3・4）

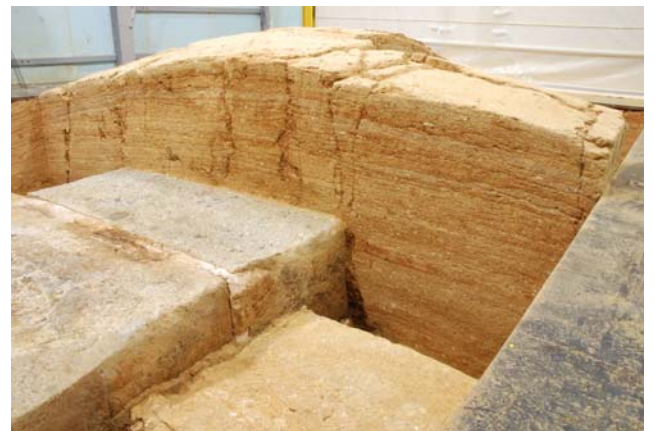
6 白色版築層東西断面の亀裂（天井石2上部）

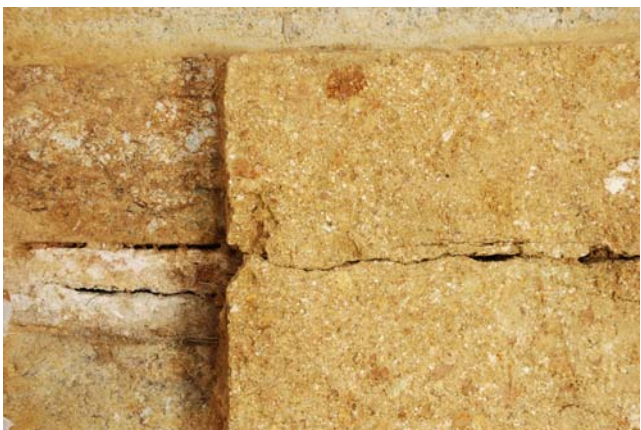
7 天井石2・3接合部からのびる亀裂

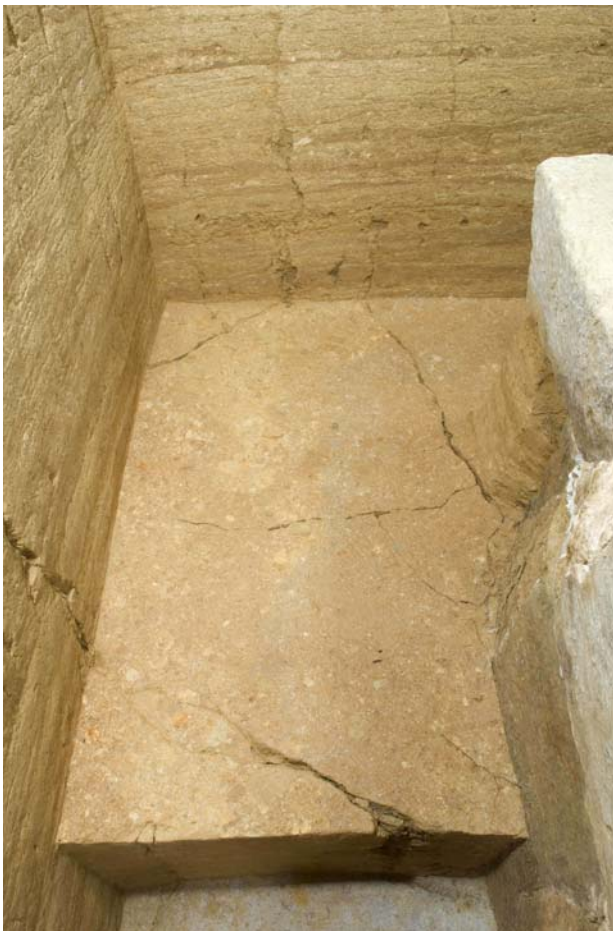
11 石室北西隅付近の亀裂

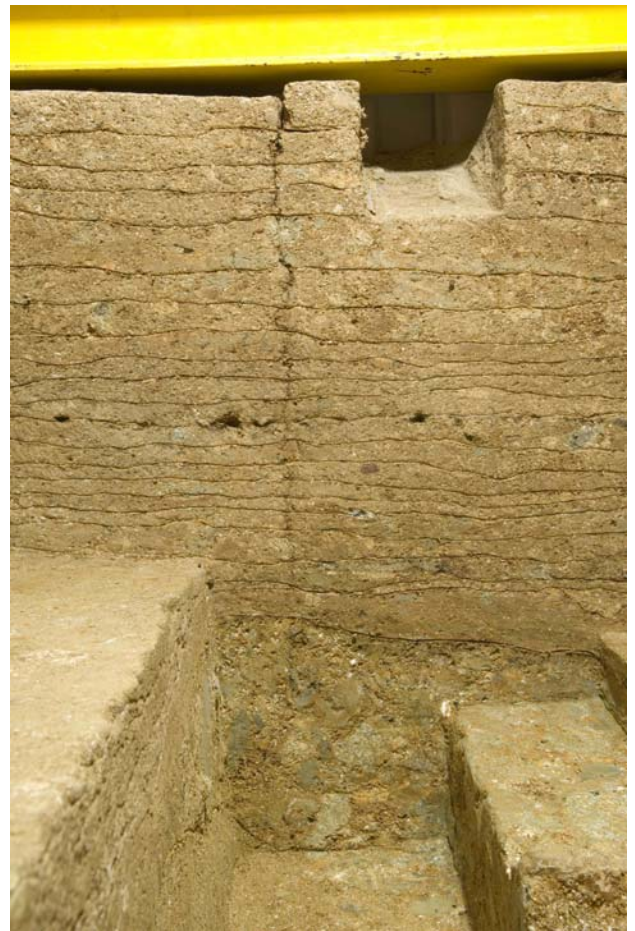
12 地山面に達する亀裂

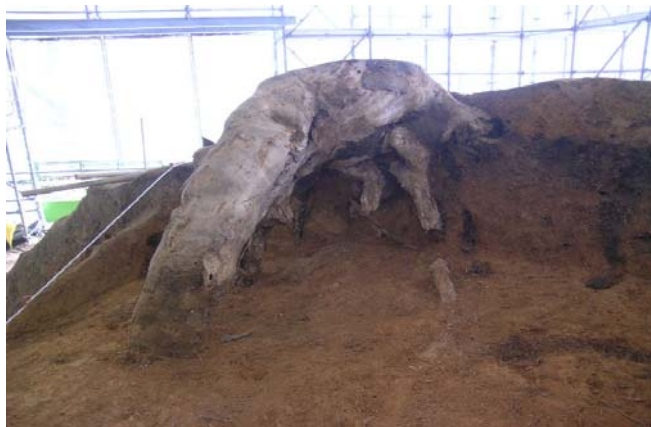
1 墳丘北東部のモチノキの切り株

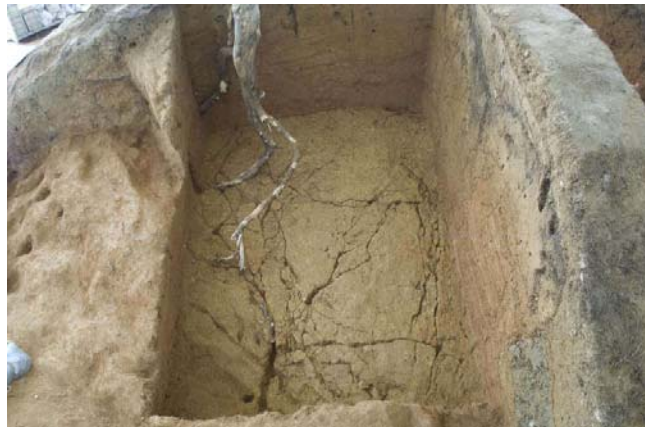
2 亀裂内部に伸張するモチノキの根

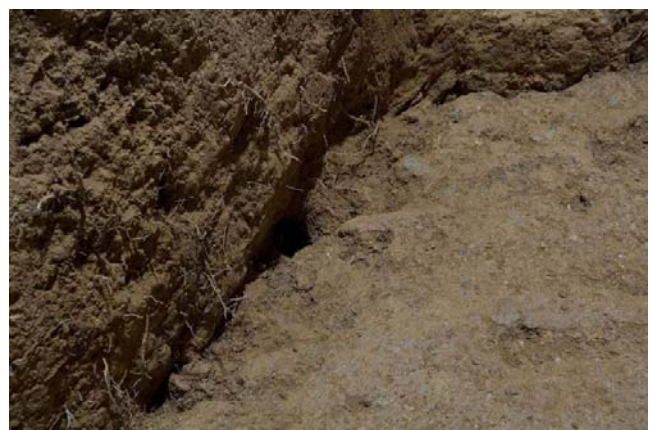
3 旧発掘区の壁面に沿ってのびた根

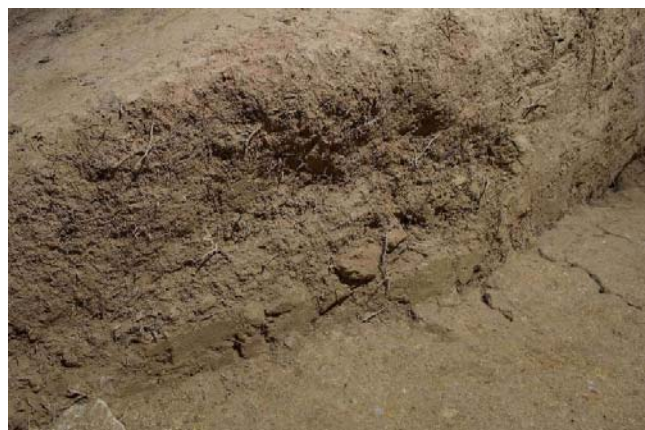
4 旧発掘区西壁に沿ってのびた根

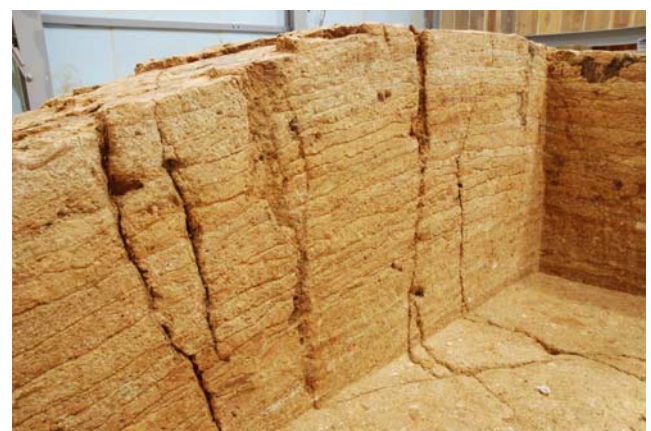
5 亀裂内にのびる根 (北畔東面)

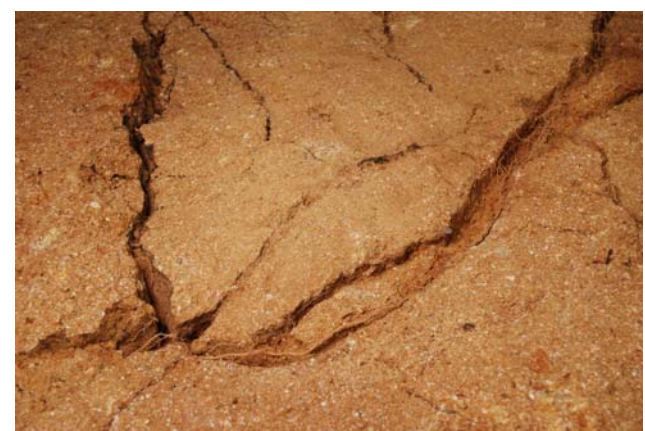
6 亀裂内の根 (北東区)

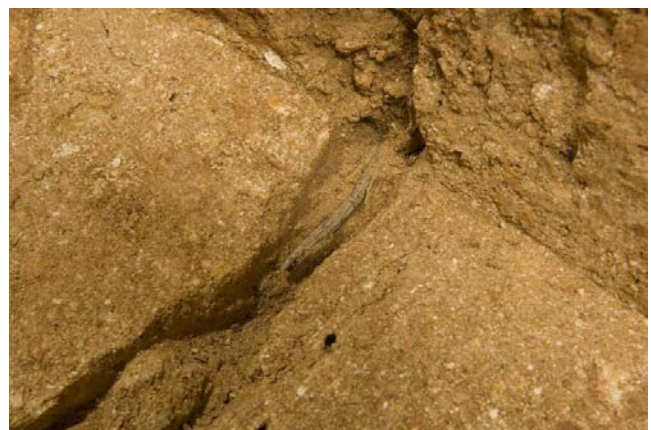
7 亀裂内に伸びる太い根 (南西区西畦際)

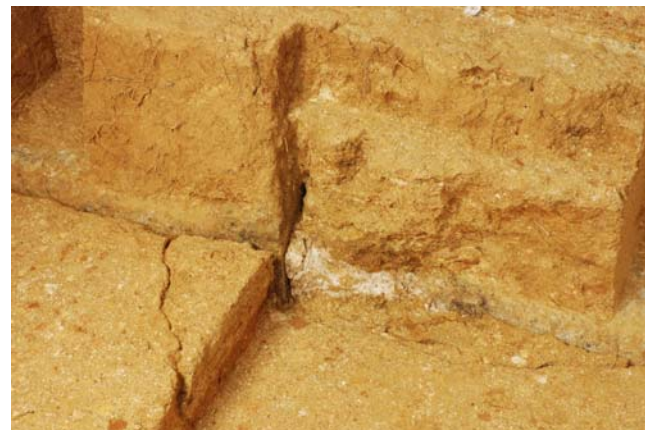
8 天井石に沿う亀裂と根 (天井石3・4)

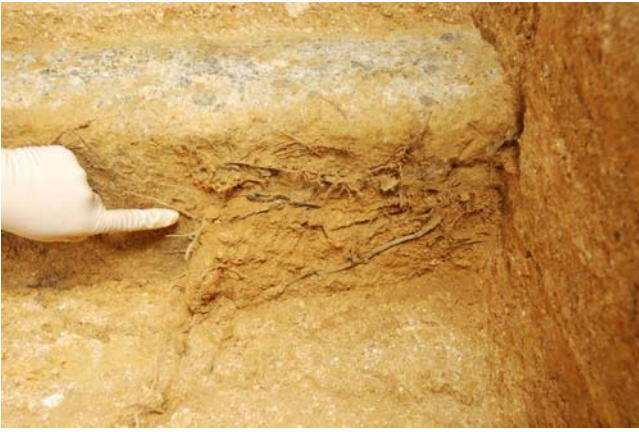
9 天井石3西側面にのびた根

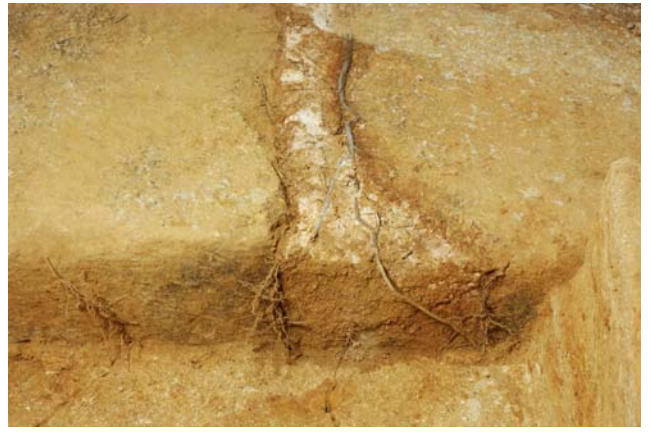
10 天井石1・2接合部にのびた根（西より）

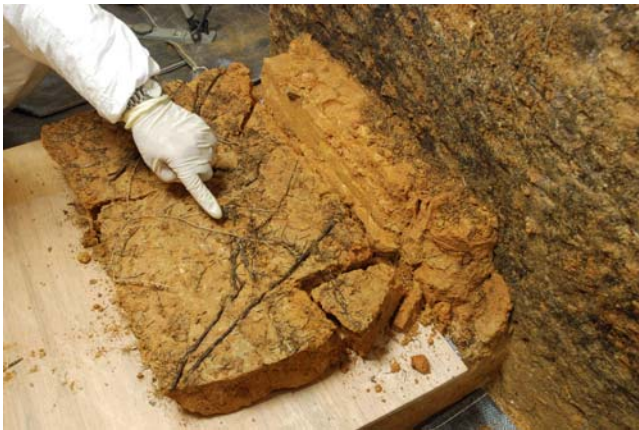
11 北壁石の北側面に沿ってのびた根

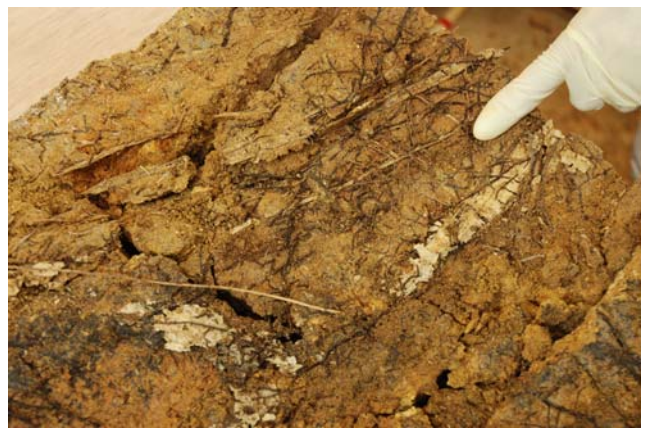
12 同細部

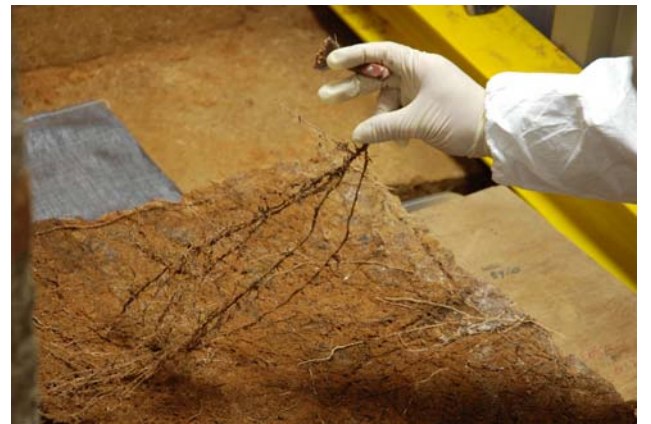
14 同細部

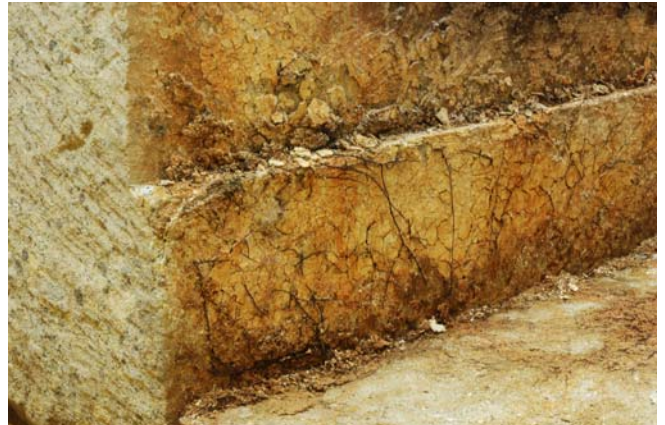
16 床石3・4接合面にのびた根

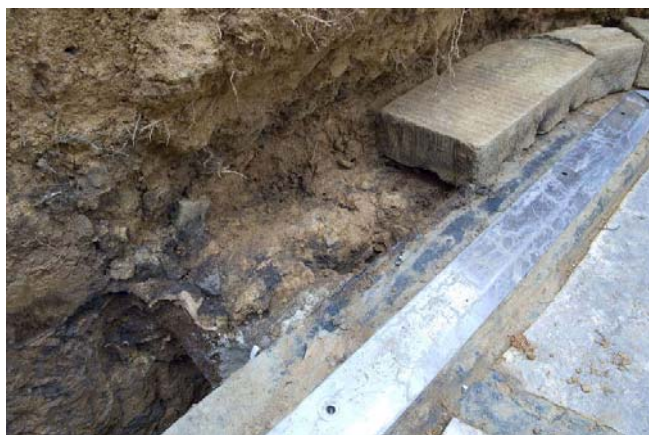
1 PC版周囲をふさぐ凝灰岩設置面の状況

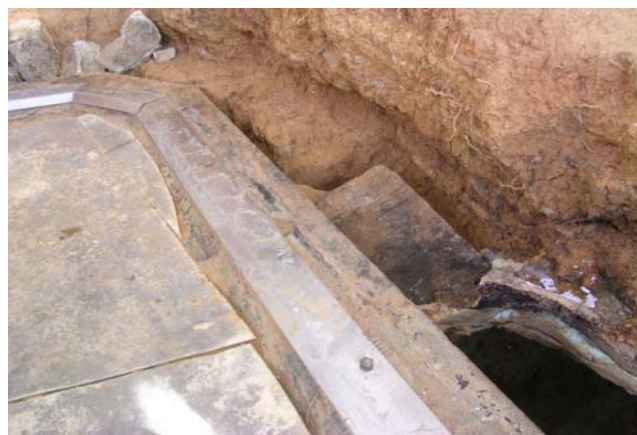
2 陥没したふさぎ用凝灰岩

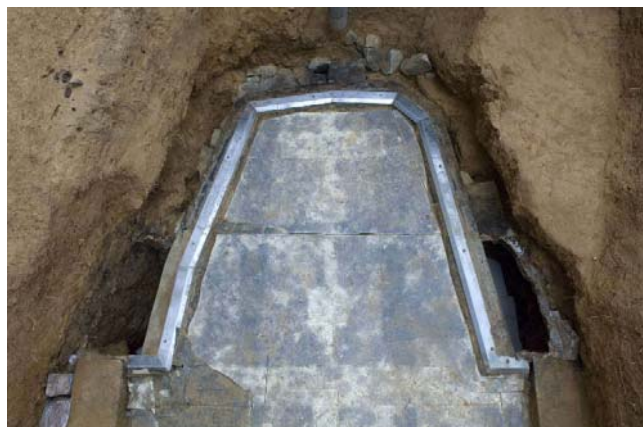
6 ふさぎ用PC版除去後の状況

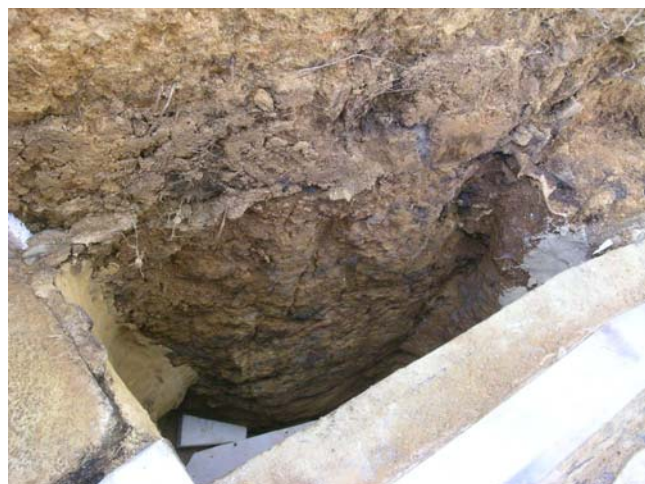
7 取合部西側の天井部分

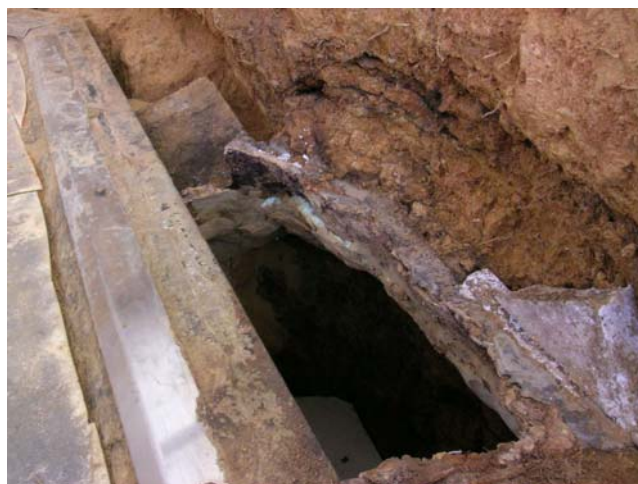
8 取合部東側の天井部分

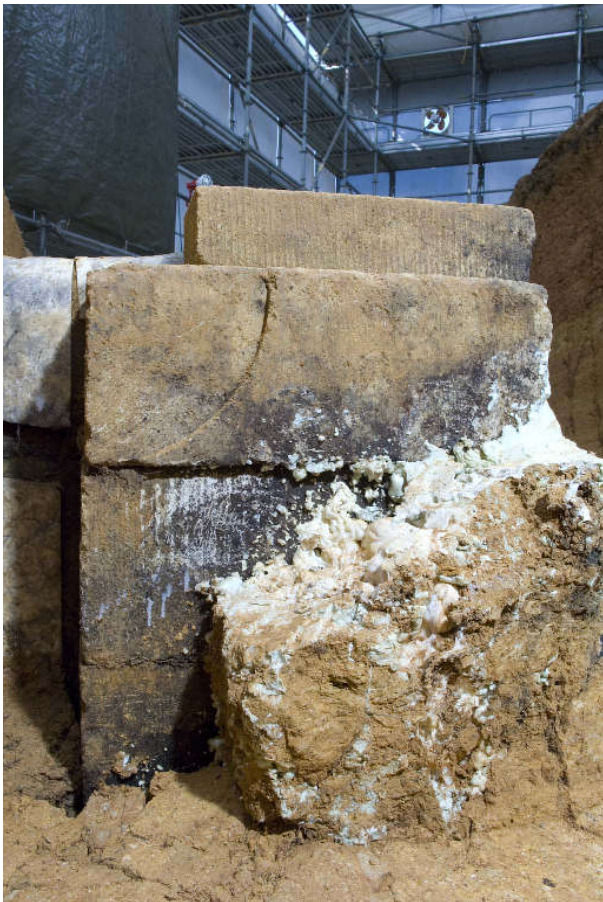
13 保存施設東脇の凝灰岩切石擁壁表面に生えたカビ

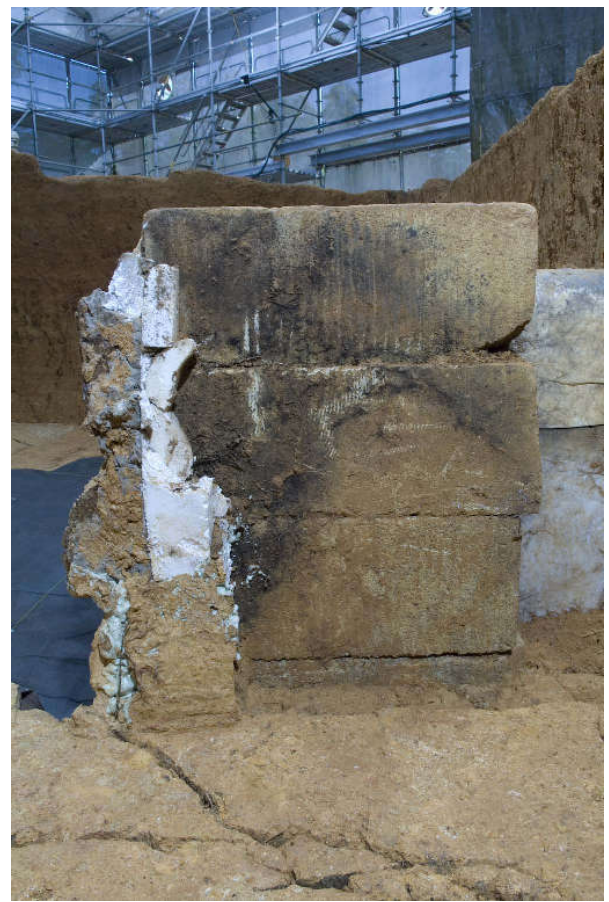
14 保存施設西脇の凝灰岩切石擁壁表面に生えたカビ

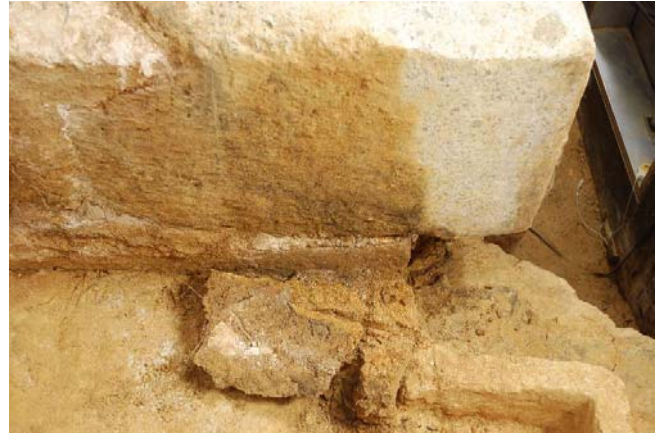
2 天井石1 西側面のカビ

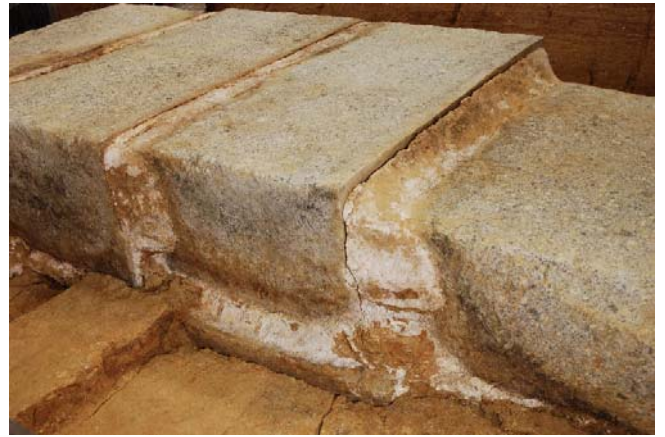
4 同左 (北東より)

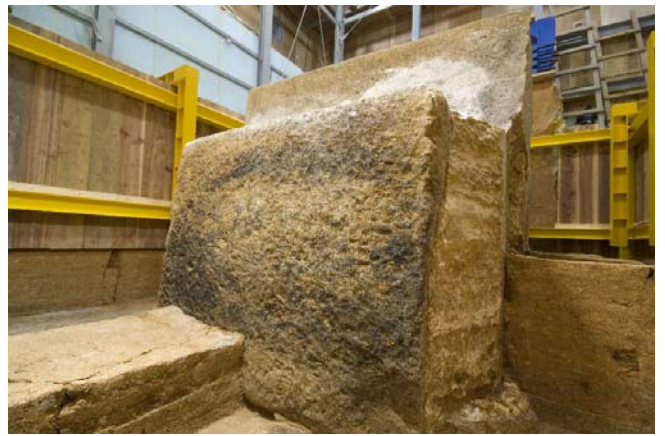
6 北壁石北側面のカビ

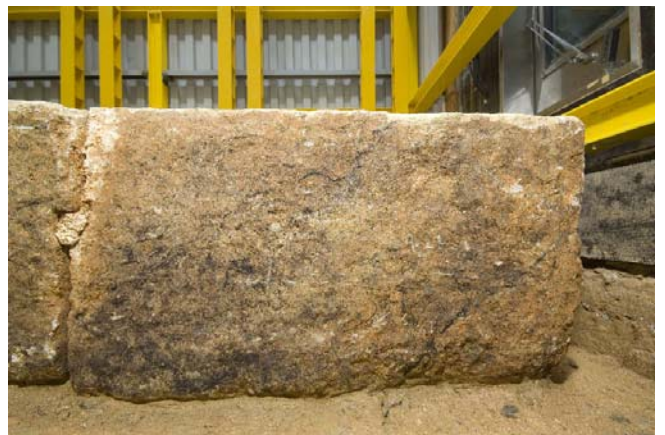
8 床石1 西側面のカビ

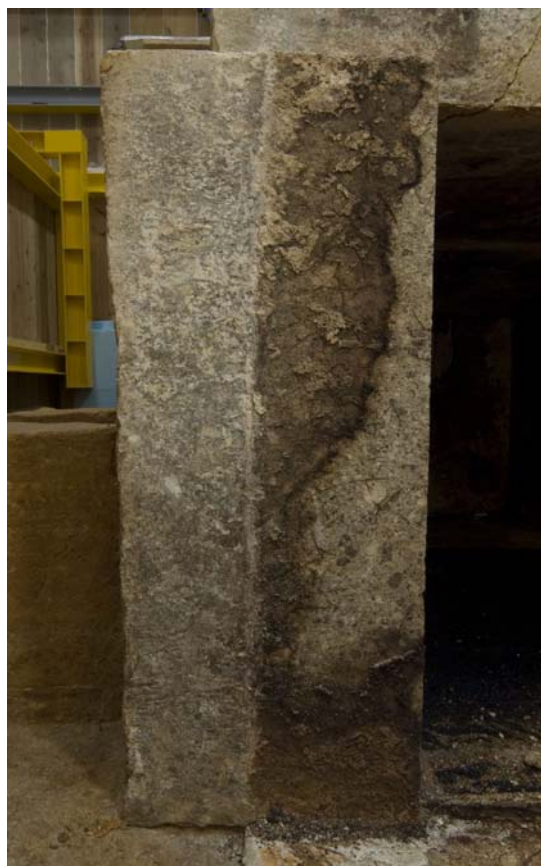
3 東壁石3北小口のカビ

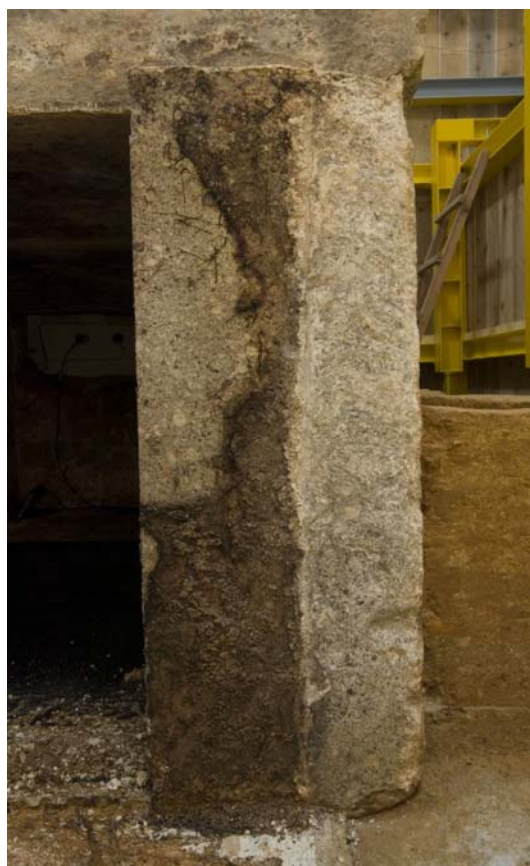
4 西壁石3北小口のカビ

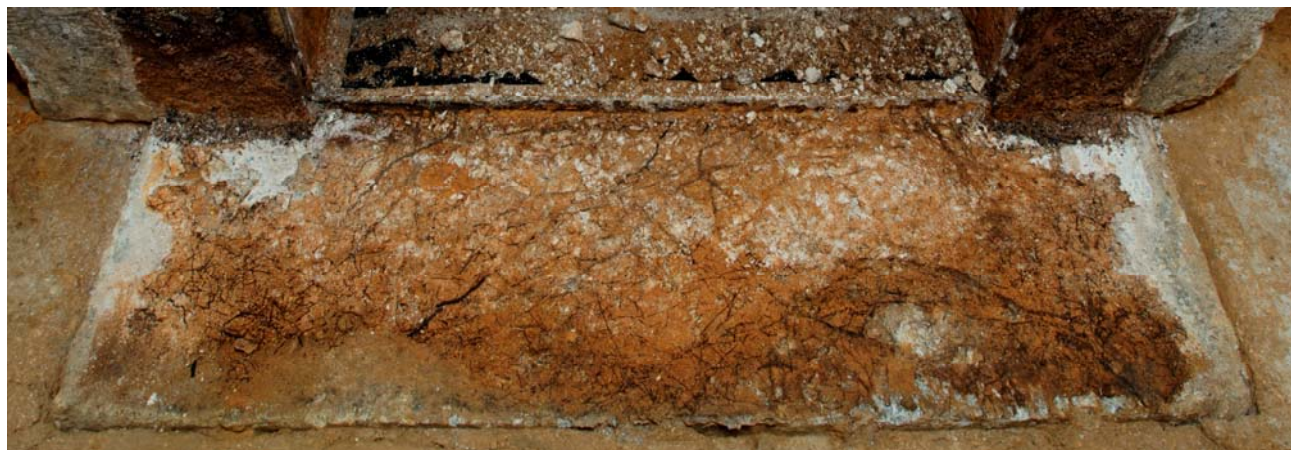
5 床石4上面（北壁石下）のカビと根

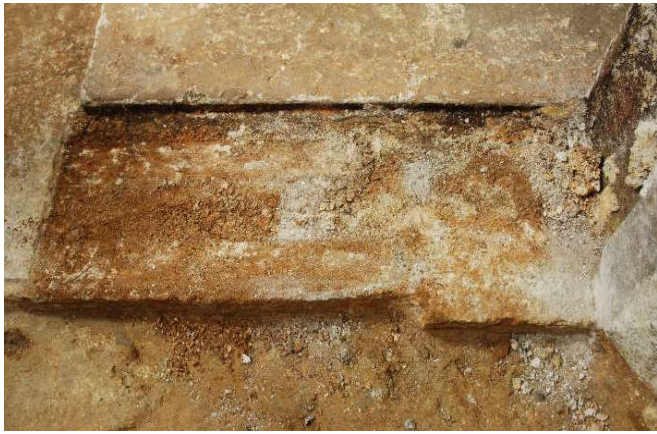
6 床石4上面西（西壁石3下）のカビ

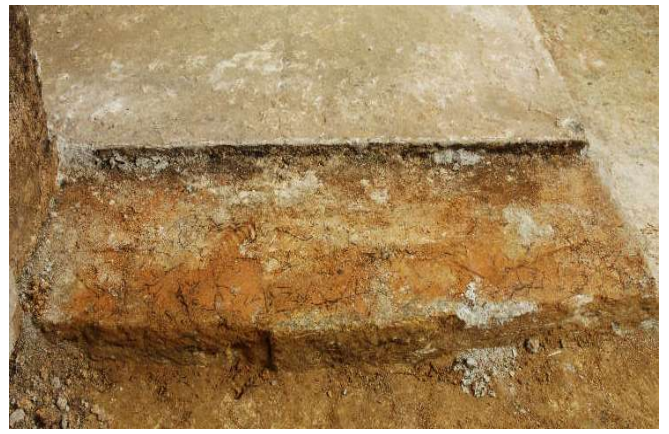
7 床石4上面東側（東壁石3下）のカビ

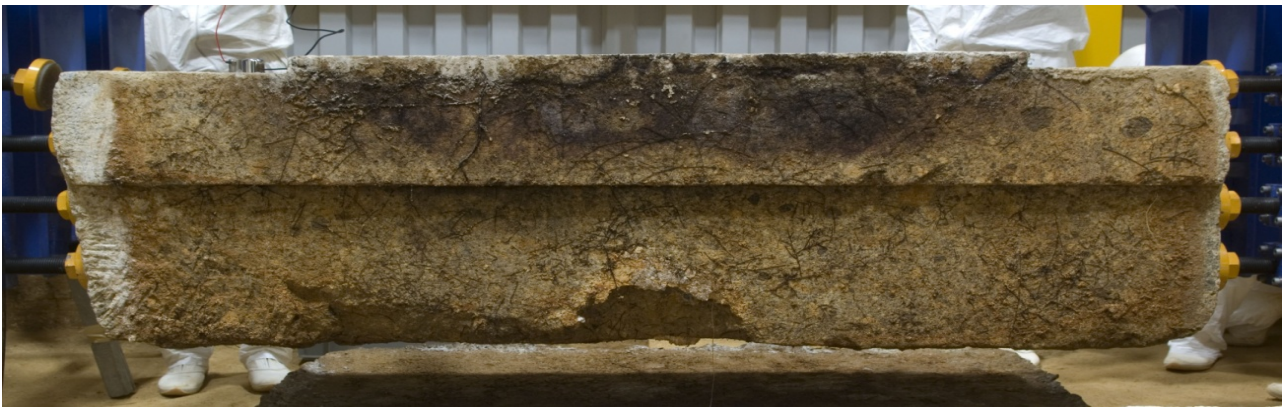
8 床石4南接合面のカビ

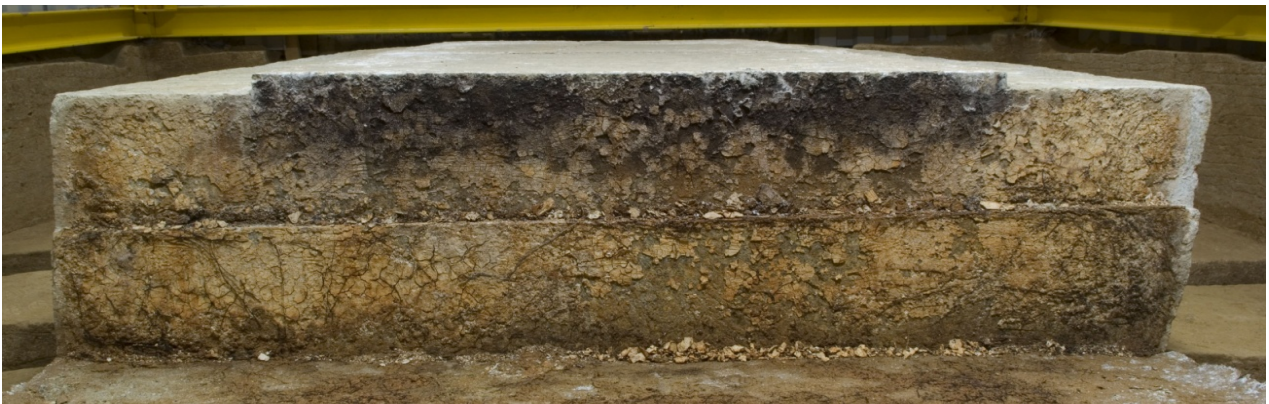
9 床石3北接合面のカビ

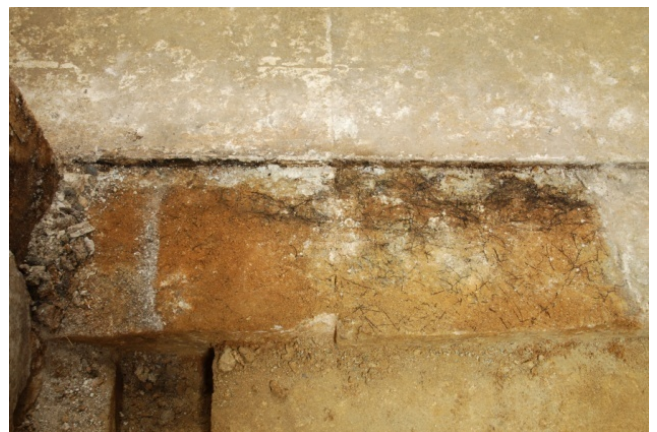
11 床石3上面東（東壁石2下）のカビ

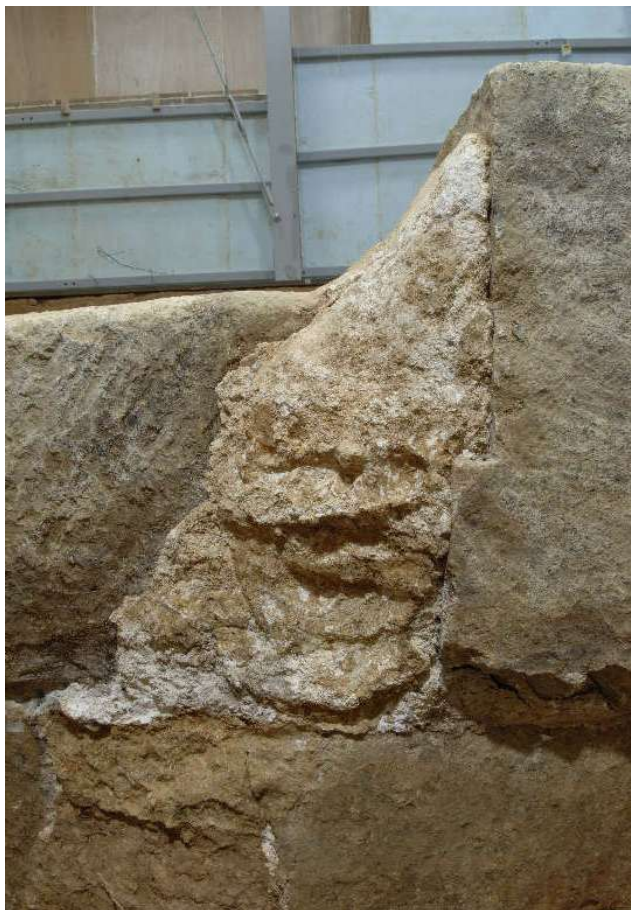
1 天井石3・4接合部西側面の漆喰

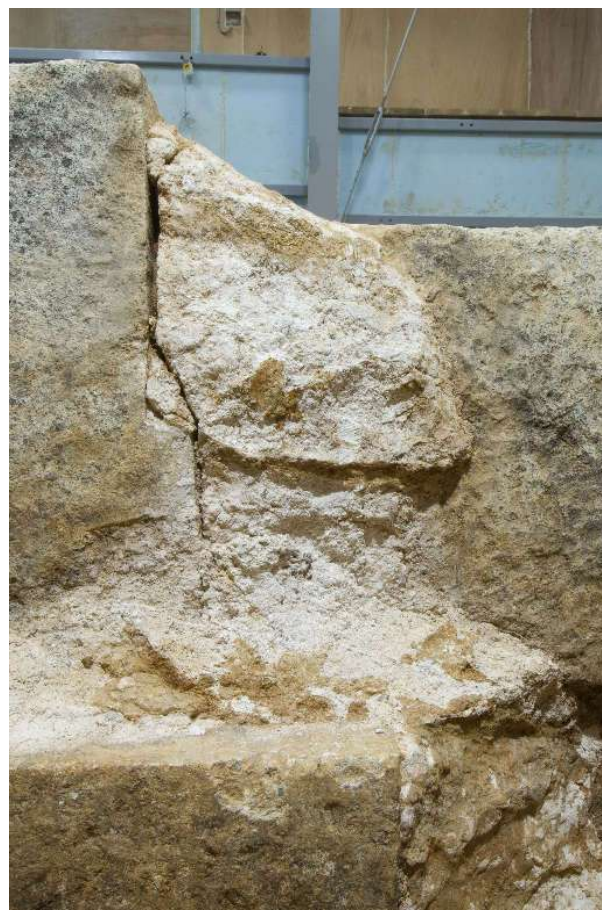
2 同東側面の漆喰

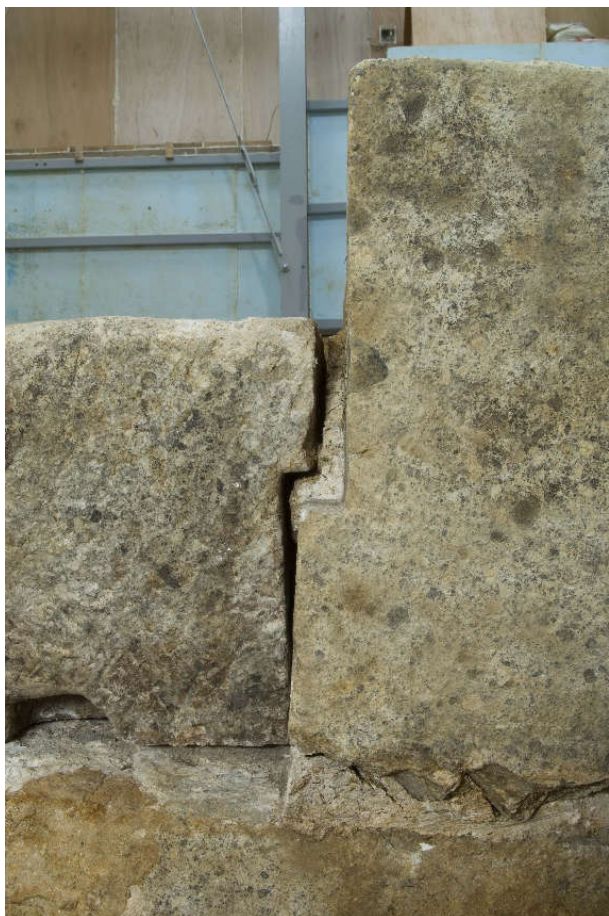
3 同上西側面漆喰除去後の状況

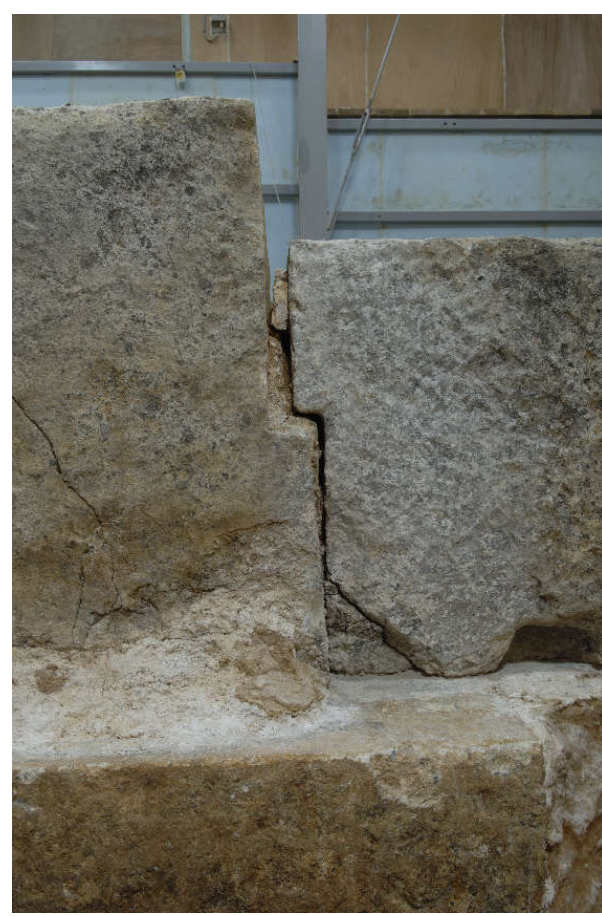
4 同上東側面漆喰除去後の状況

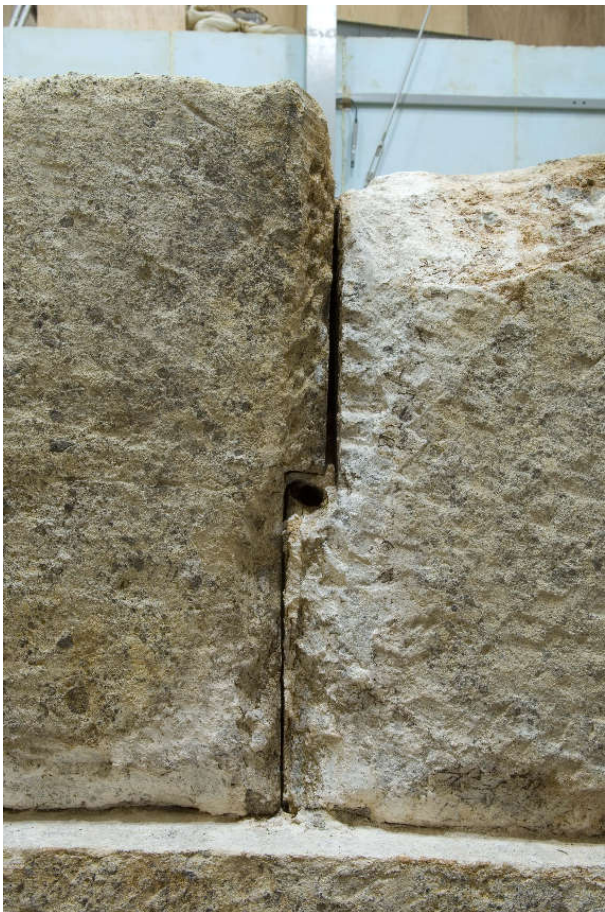
7 同上西側面漆喰除去後の状況

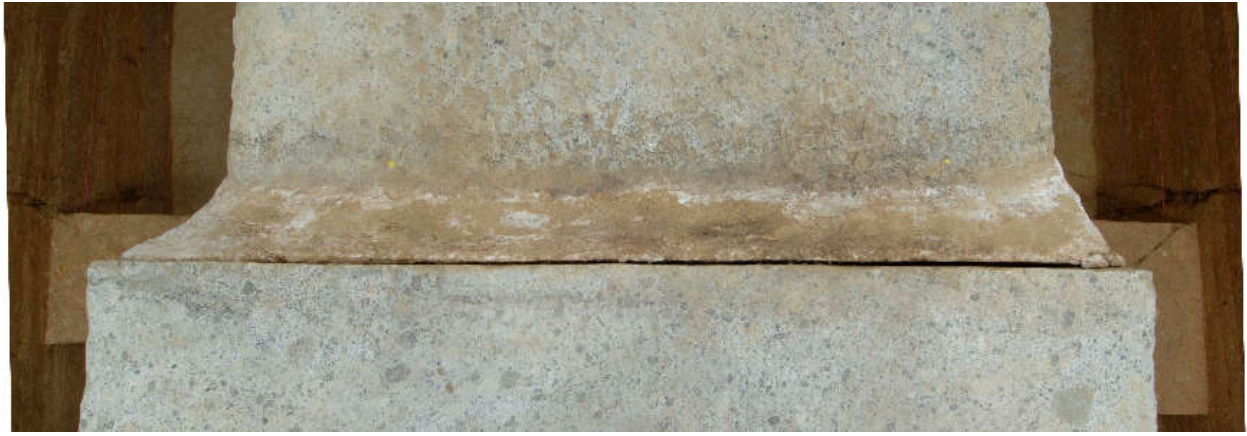
9 天井石3・4間接合部上面に生じた漆喰の隙間

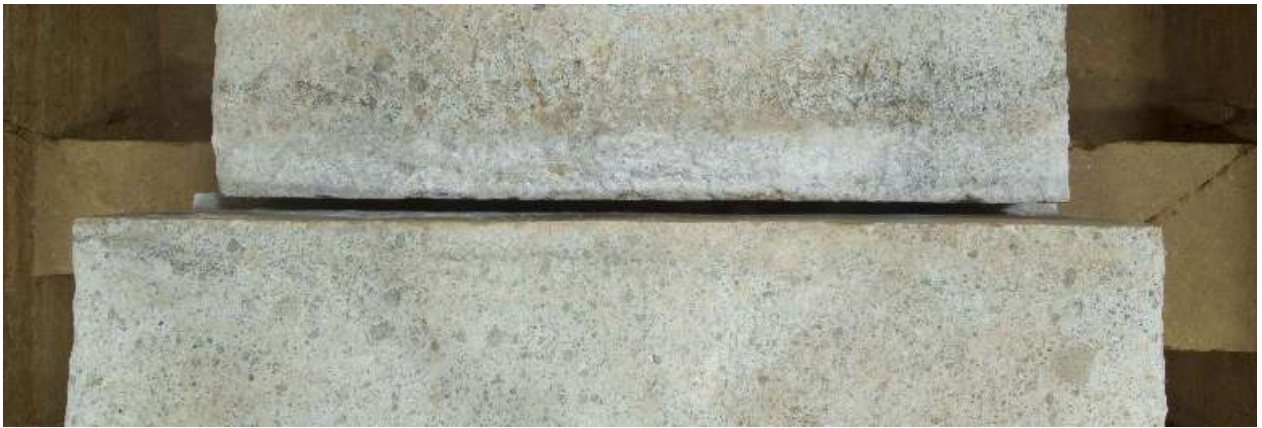
10 同上漆喰除去後の状況

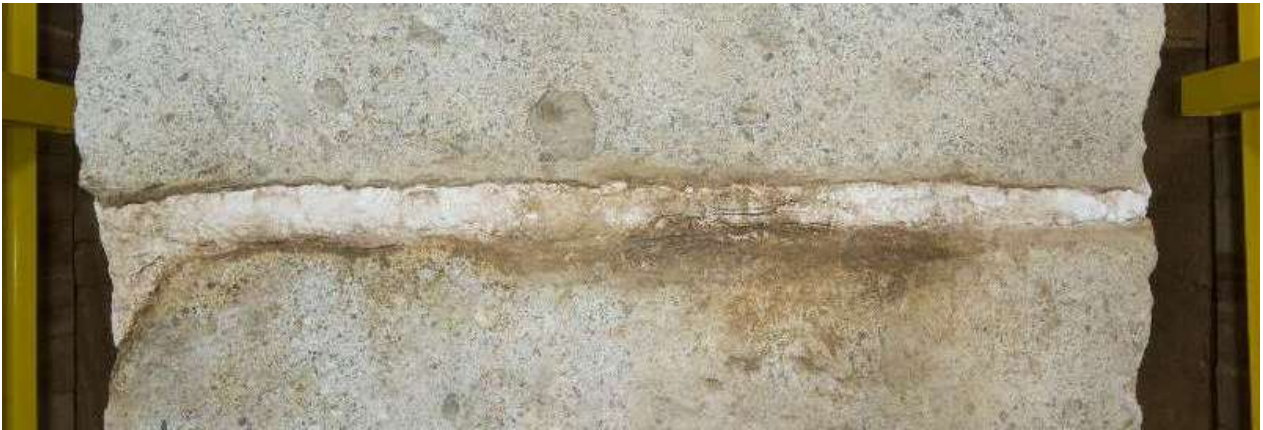
11 天井石1・2間接合部上面に生じた隙間とカビ・根

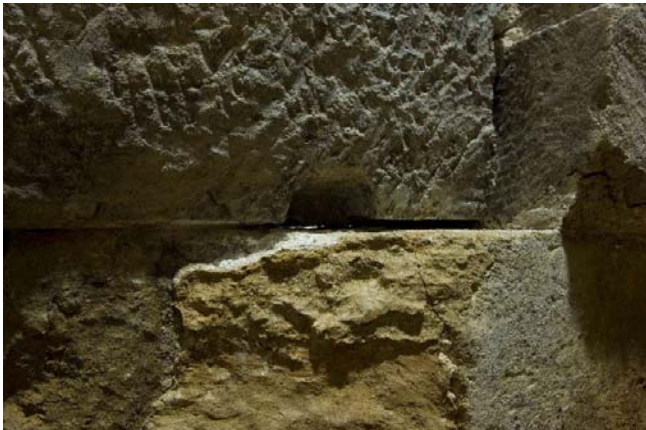
12 石室内部から漏れる灯り（天井石4西面下端）

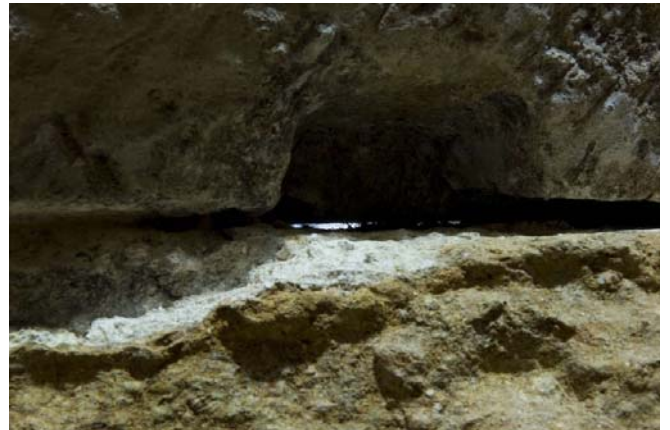
13 同近接写真
