## 石室調査と石室解体準備の実施状況について

### (1) 石室内部からの調査と石室解体における対策

## (2) 石室外からの調査 (2007. 03. 08 現在) と石室解体における対策

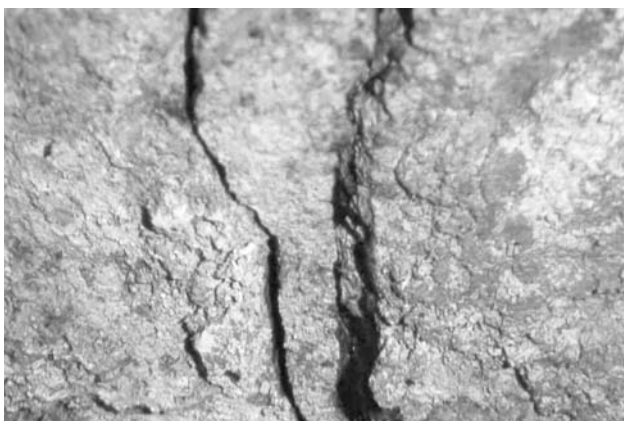
天井石 1 は、従来から指摘されているように大きな亀裂が南北方向に約 20 度の傾斜（東）で走行している。その中央付近には細長いブロック状を呈する遊離した石材が挟まれたように存在する（図 1.1）。また、亀裂が始まる南側の西端付近には、三角錐状のブロック片（図 1.2）、東側上端付近には破砕小片が多数が散在する。特にこの付近は、石材の破壊による劣化が進んでおり、強度的にも問題があると推定される。また、この天井石 1 の東西に二分する亀裂は、上下方向にも最大で 7mm 前後の上下のズレがある。外部からの観察では、上部の亀裂は閉じた状態で、内部で大きく開いた状態にあり、南北亀裂から二分して落下しようとしているのは明らかである。

図 1.1 天井石 1 の南北に走る亀裂の中央北部分で、細長いブロック状の複雑に割れた破砕片が挟まれた状態にある。この近辺では、層状を呈する剥離も起こっており、地震によりもまれた痕跡を示しているのかもしれない。

天井石 1 の取り上げに際しては、①この上下のズレを直してから石材を拘束して取り上げるのか、②現状のままで東西からの拘束力でもって取り上げるのかのいずれかである。現状を観察した結果、この天井石は破断してからかなり時間を経過しており、現状で亀裂部がかみ合って安定した状態を保っていることなどから判断すると、現状での釣り合いを重視して、そのまま東西からの水平圧縮力を作用させて取り上げる②の方法がよいと考えられる。また、破断面は破壊されて、土砂が充填していると予想され、土砂を取り除かずに当初の状態に戻して石材を拘束して取り上げると、かみ合いがなくなり、さらに石材どうしの摩擦力が低下して、スベリの危険を伴うと考えられる。石材の解体・取り上げにあたっては①の方法は採択せず、この状態で吊り上げる②の方法によって実施する予定である。また、よりリスクの低減をはかるため、東西方向からの把持に加えて二分するブロックを補助的に固定する方法として、南北方向からも拘束することを計画した。いっぽう、Bゾーンに石材を移送した後に石材を二分して、断面のクリーニングをおこなって、天井の漆喰面のズレを修正したのち、仮設修理施設へ輸送した方が、後におこなう修理が容易くなるので、Bゾーン

天井石 1 の取り上げ（拘束）、移動、梱包等の各過程において、破砕部分に存在する石材片ブロックが脱落する可能性は十分に考えられる。現状においてこれらのブロック片を取り除くことは不可能で、吊り上げた状態で取り除くことも考えられるが、大きな人的リスクを伴うことになる。

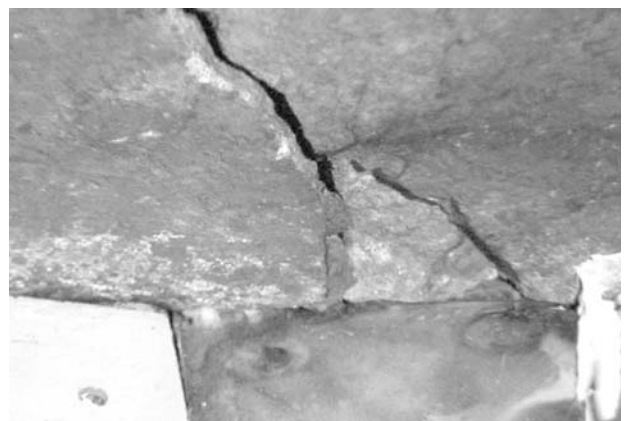
図 1.2 天井石 1 の南北亀裂の南端部では、三角錐状のブロック片が遊離した状態に観察される。天井石東側は下がっており、西側はそれより 7mm 前後上がっている。石材片には修理のため、何かが充填されたようにも見える

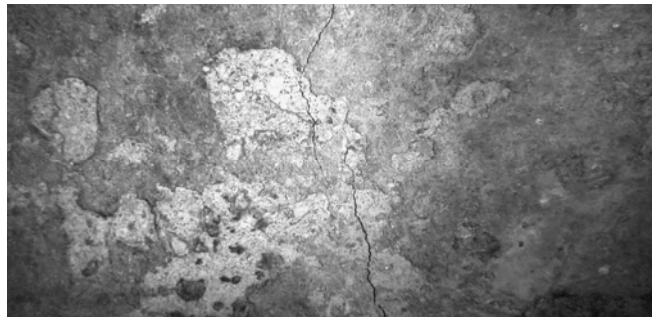
天井石 2（南より第二石）は、南北方向から異なる亀裂が、走行しており中央付近で交差することなく平行した状態を呈する。この二本の亀裂は中央付近を通過したあたりで止まっている（図 1.3）。亀裂の状態は天井石 1 に比較すると安定しているように観察できるので、天井石 2 の吊り上げ時に東西のブロックが脱落するようなことは考えにくい。しかし、いっぽうでは西壁 1 と西壁 2 に接する上部の天井石付近において、東方向に走行する亀裂と考えられる痕跡が観察される（図 1.4）。この亀裂の痕跡に沿うように鉄分の染み出しも顕著に観察されるので、石材ブロックの亀裂に近いものとも考えられる。石材取り上げ時の、破断と小片落下に関するリスクの低減対策として、東西からの把持力に加えて、南北方向からのサポートと、さらに、バンディング（ベルト状の拘束）法により、取り上げを予定している。

図 1.3 天井石 2 の中央付近では、南北からのひび割れが平行する二重のひび割れが観察される。この部分では、微細な複雑な亀裂の痕跡が見られる。石材の拘束時には、漆喰小片の剥落も考慮しておく必要がある。

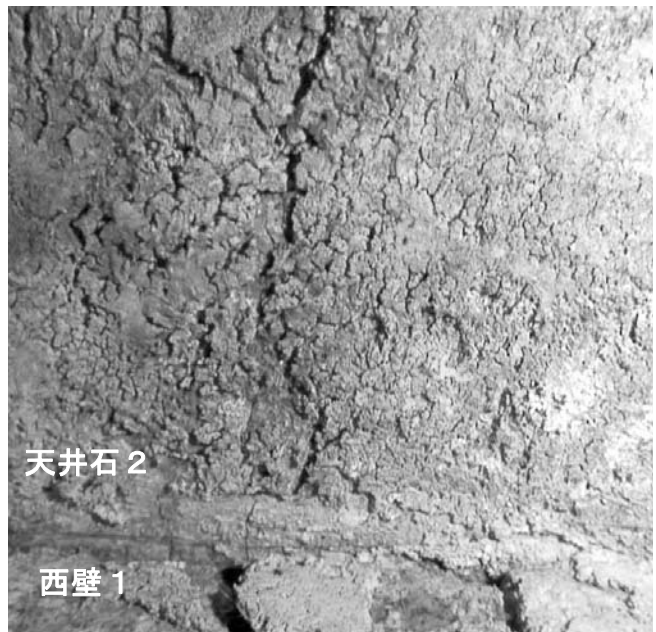
図 1.4 西壁石の上部ひび割れに連続するかのように見られる、天井石 2 のクラック状の痕跡。西端から南北のひび割れに達するようなクラック状の痕跡にそって、漆喰が剥離したり、隙間が見られる。付近は鉄分の染み出しが顕著である。

天井石 2 において内部で観察されていたクラックは (図 1.4)、確実に西側側面に現れており、側面下場からほぼ 70 度前後の傾斜で上部に向かっていているようである (図 2.2)。取り上げ時には、ブロックの落下に対応する必要も新たに生じてきた。いっぽう、天井石 3 の東コーナー部の三角形のブロック (図 1.5) は、天井石 3 の東側面北側付近に 1mm 前後の亀裂となって表れてきた。このひび割れは天井上部表面付近に達している (図 2.3) こと

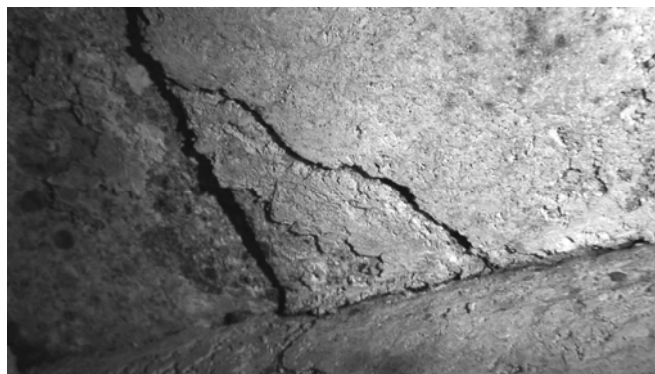
天井石3については、漆喰に覆われている部分が多く、現状では石材の亀裂の有無は不明である。漆喰の亀裂状態の観察などから考慮すると天井石1, 2に見られるような大きな連続する亀裂は存在せず、石材そのものは比較的保存状態は良好と見られる。いっぽう、北東隅部分に三角形を呈するブロック状の割れが認められる(図1.5)。この部分は漆喰に覆われているので漆喰のひび割れから推定すると、亀裂は東側に延長し、東側面を下部から上部へ延長すると推定され、北端は垂直方向に石材の合わせ面に沿って上部に延長していると考えられる。推定ではブロック状の破壊が起こっている可能性がある。このブロック部分は、天井石4(北側の天井石)および天井石3を取り上げる際に、脱落する可能性は否定できないので、リスクの低減対策としては、より慎重に検討下結果、バンディング法による対策を予定している。

図 1.5 天井石4と東壁石3が接する部分にブロック状の緩やかなカーブを描く割れが見られる。北側はやや高く、天井石3はやや低い。

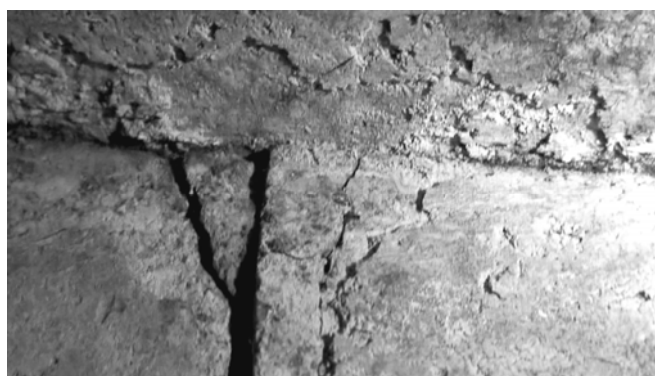
いっぽう、天井石3の取り上げ時において、東壁上部の南隅で見られる石材の破碎は複雑で、上部の荷重が開放された時点で脱落する可能性も考慮され、細かな碎片になることも予想される。従来からの修理で、接着剤が注入されている可能性もあり、現状で、これらの石材を取り去ることはできない。天井石3の取り上げ時には、クッション材を設置するなどの落下対策を講じる必要がある(図1.6)。また、落下時には破片は飛び散って壁面を損傷することもありうるので、内部から監視すると同時にできるだけ静かに石材を吊り上げる対策をとる。

図 1.6 天井石3の取り上げに際して、東壁3、東壁2の上部にまたがる石材のブロック状の複雑な割れについても、落下の危険はある。ただし、漆喰はすでに落下していて残存しない状態にある。

東壁石2は、石材の大きな損傷については存在しないように観察できるが、漆喰に覆われているので、亀裂の有無は不明。東壁2と東壁3の石材の境界上端部コーナにおいて複雑なブロック状の亀裂が存在する（図1.6）。天井石3を取り除くときに脱落する危険性がある。対策については前述のとおりである。残存している場合は、天井石を取り除いた後に、取り外すことが可能であれば、状態から判断して取り外すこともある。

東壁石3も同様に、石材の大きな損傷は存在しないように観察できるが、漆喰に覆われているので、亀裂の有無は不明。東壁石2と接する上端コーナ部分に複雑に遊離した小さな三角状ブロック片がある（図1.6）。現状で取り除くことは困難であり、前述のように天井石を取り外す際に脱落の危険も考えられるので、脱落しても石材片が破壊しないように、床面にクッション

ョン材などを設置して、天井石の取り外しを実施することを計画すが、できるだけ静かに天井石を持ち上げることによって落下防止をはかる。なお、小片が落下した場合、絵画面を損傷する可能性も否定できないので、養生処置（フェーシング）による損傷の軽減をはかる。

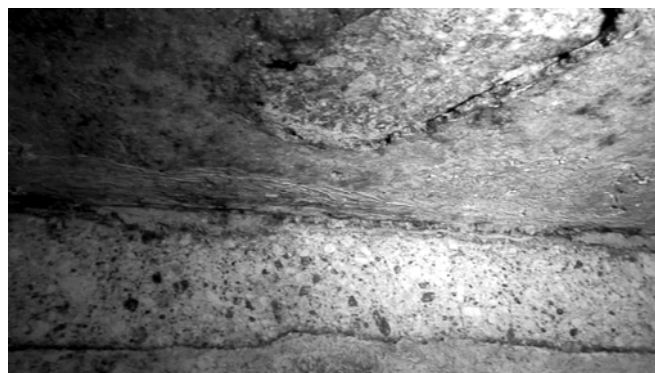
漆喰の保存状態は、他の壁面同様にして悪い。特に漆喰が膨潤して丸く垂れ下がって、大きく脱落してアバタ状(隕石孔や噴火口のような形)を呈する部分が随所で観察される(図1.7)。凝灰岩を通してきた水分の影響が考えられ、もちろんこのような様相を呈することは、残存する漆喰と石材が完全に固着しておらず、一部の固着により漆喰の脱落が止まっているように推定される。これらの部分は、周辺部をはじめ、最悪の場合は、残存する大きな面積で脱落する危険も考えられるので、漆喰剥落止めの養生処置を十分おこない、脱落しても復元可能な対策が予定される。

図 1.7 天井石3に見られる典型的な漆喰の劣化。火口のような形状を呈し、残存する周辺部分は、石材と剥離・遊離した状態にある。

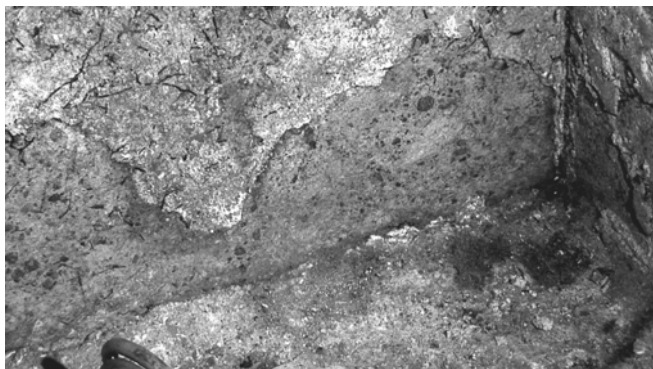
壁石下部の漆喰が大きく脱落している（図1.8）。壁石中央付近の漆喰の保存状態は悪く、ブロック状もしくは鱗片状の剥離が顕著で（図1.9）、養生処置が必要である。他の壁石と同様に床石漆喰との切断を要する。東壁石2に近接する漆喰のオーバーハング部分は、石室解体前に実施する養生処置により剥ぎ取りが予定される。

図 1.8 壁石の下部は漆喰がすでに脱落している部分が多く、残存していてもきわめて保存状態は悪い。

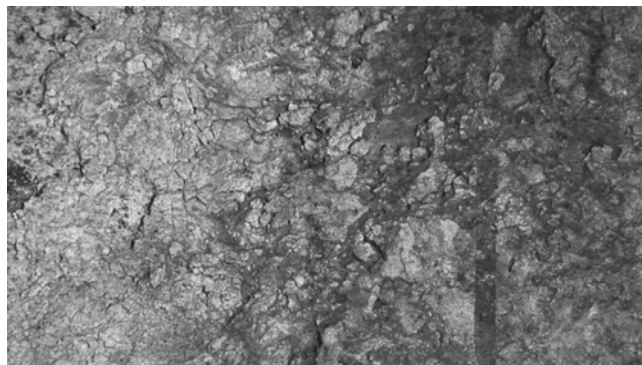
中央部付近から上部付近にかけて漆喰の剥落が顕著。また、天井石2と天井石3の隙間から水分の流入にともなう鉄分の沈着による漆喰への影響が大きく、大小のブロック状の亀裂が顕著である（図1.9）。これらの部分については、養生処置による対策がとられる予定である。また、他の壁石と同様に壁石と床石漆喰との切断を実施する。

図 1.9 漆喰はブロック状、モザイク状を呈し、剥落寸前の状態にある。わずかな振動によっても大きく剥落する危険性がある。

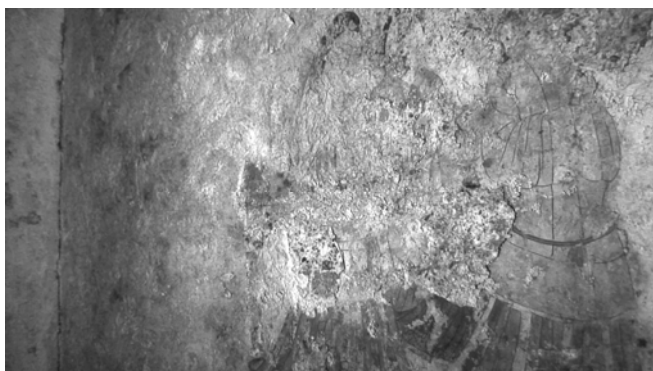
図 1.10 東壁石3の女子群像については、漆喰が大きく損傷して石材そのものが見えている部分が大きい。

女子群像の絵画部分は、漆喰が脱落して、凝灰岩が露出している部分があるので慎重な養生処置が予定される。（図 1.10）

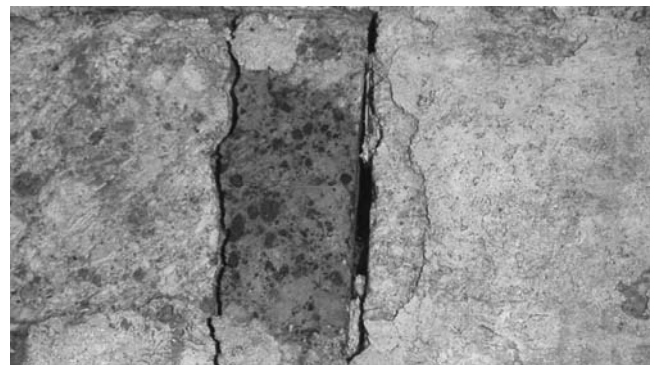
図 1.12 樹脂光沢が残存している（図 1.11 拡大）。

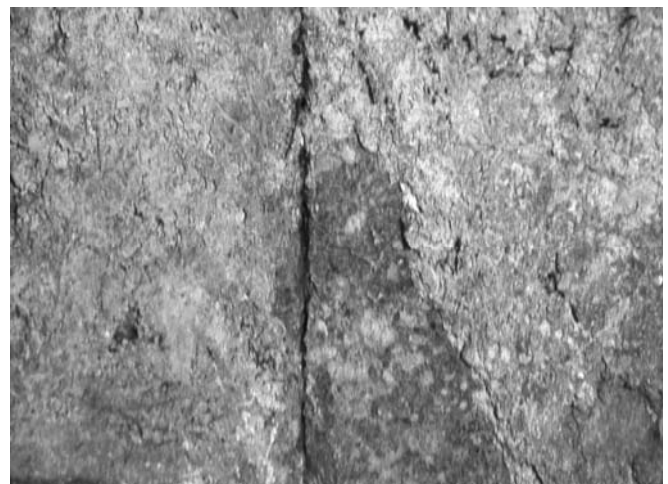
図 1.13 西壁石 1 と 2 が接する下部において、漆喰が大きく、三角を呈する形で剥落し、石材の損傷も考えられるが、土砂などが妨害して詳細は不明。石材の取り上げに際しては、注意を要する部分である。

西壁石1に接する下部付近において漆喰が剥離している部分で、石材の一部が破損しているように観察できる（図1.13）ので、この部分に応力がかからないようにして取り上げる予定である。また、上部天井石3と、西壁石3に接する付近では連続する大きな漆喰の剥落が観察されるが、現在のところ亀裂は発見されていない。漆喰は剥落した部分の石材の汚染は少ない。

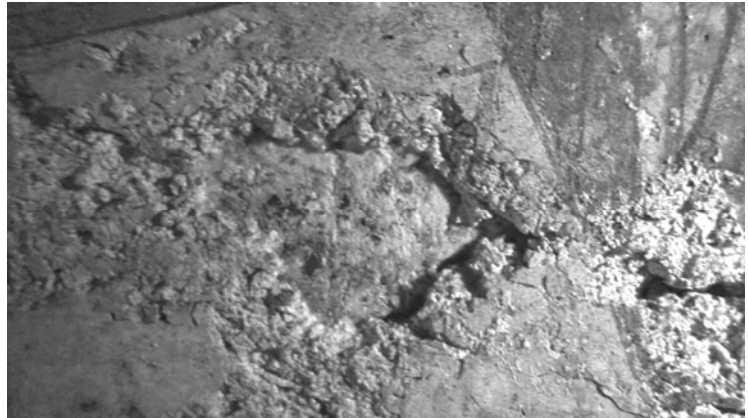
絵画部分の漆喰の状態は一見、安定しているようにも見えるが、拡大観察すると極めて崩落、剥落の危険の大きいことは明らかである。他の壁石と同様に、ブロック状ないし、モザイク状の割れに加えて、漆喰の断面は微細な破砕片、いわゆる粉状を呈しており、わずかな振動によっても崩落する危険は大きい（図1.14）ので十分な

図1.14 絵画部分のブロック状、モザイク状の漆喰が崩落した跡は、粉状の漆喰が内部から観察されている。石材に接する漆喰の接着効果はほとんどないかもしれない。

養生処置をおこなう。また、図 1.15 に示すように、絵画部には粒状を呈する微粒子に伴い強い光沢を有する樹脂状物が観察され、表層を固化しているようであるが、内部の粉状部分は固化されず、脆い状態にあるように観察された。十分な養生処置を要する箇所でもある。

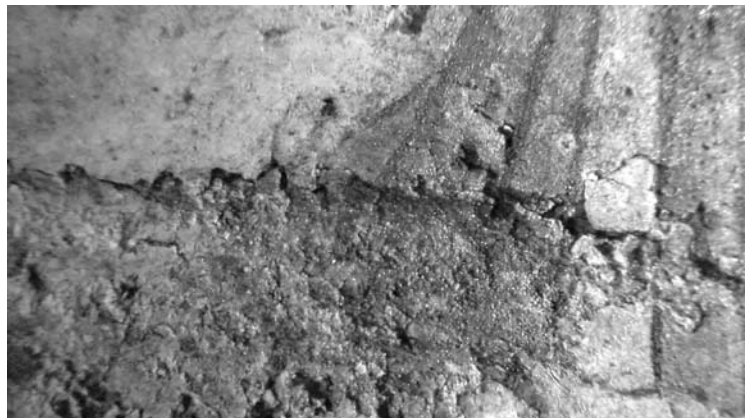
図1.15 絵画部分は粒状を呈し、かつ強い光沢を有しており、樹脂状物質で処置されているのかもしれない。表層のごく薄い層は固化しているが、内部の粉状を呈する漆喰は固化しておらず、きわめて脆い状態にあると考えられた。

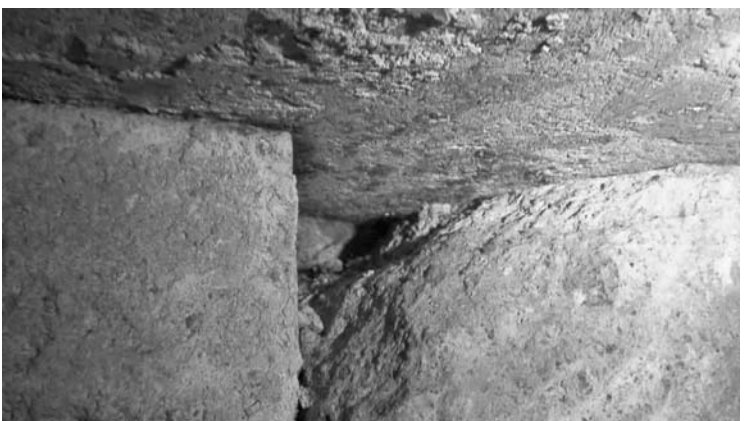
図1.16 南壁石を内部から見ると、東西の隅部分が大きく劣化している。

南壁石は、漆喰の残存状況はきわめて悪く、汚損した状態である。また、石材自身の保存状態も他の石材に比べて悪い状態にある。特に上部の東西部分の劣化は問題が大きく（図 1.16）、石材の取り上げ時においては、東西方向からの応力がかからないように実施するため、 $\Pi$ シングル型治具により中央から下部に応力をかける予定である。

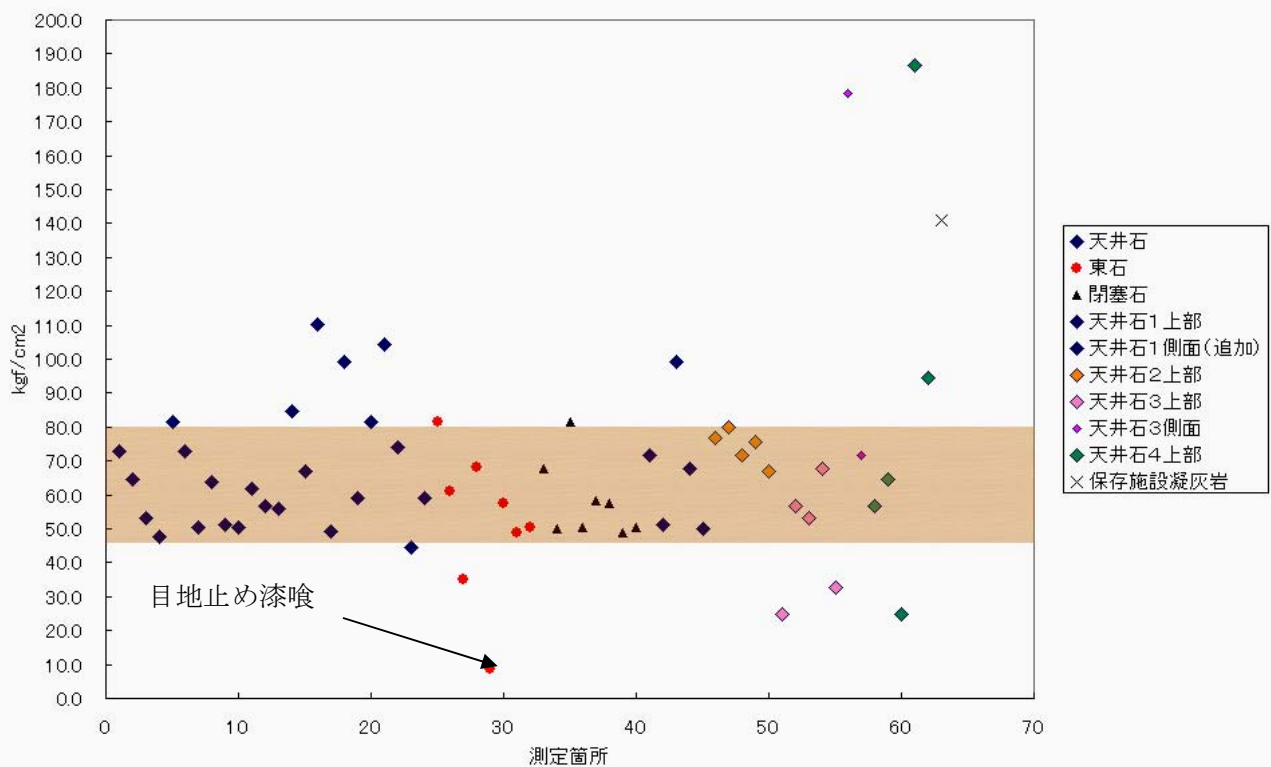
図 2.2 石室石材の針貫入試験による一軸圧縮強度の推定

石室石材の強度と石材の吊り上げ安全性について検討するため、石室外部からの石材強度について調査した。石室石材の強度については、取合部のシールドを解体した段階（2007/2/15）で、また、天井石が検出された段階（2007.03.01）で、軟岩ペネトロメータを用いた測定を実施した。いずれも、2005年5月に測定した結果と一致した値を示した。今回測定したのは、前回と同様の南天井石（南側面）、南壁石（南側面）、東壁石（南側面）をはじめ、新たに検出した天井石2,3,4である。その結果、一軸圧縮強度は、40kgf/cm<sup>2</sup>から80kgf/cm<sup>2</sup>であり（図2.2）、従来の報告と同様である。
