古墳壁画の保存活用に関する検討会  
装飾古墳ワーキンググループ(第1回)  
資料5 H29. 6. 30

平成28年熊本地震における装飾古墳の  
被災状況及びその対応について

熊本県教育庁教育総務局  
文化課 村崎孝宏

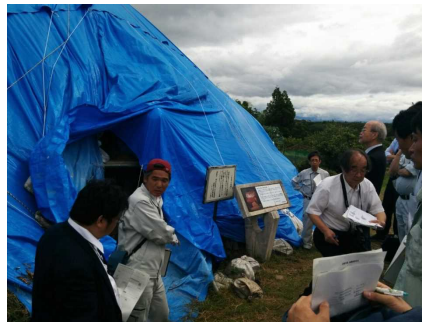
墳丘全面に亀裂、地すべり。石室入口扉を土砂が塞ぐ。  
石室・石材の落下、緩み。羨道部土砂流れ込み。  
左屍床の仕切り石割れ、転倒。  
(2016.8.17 小型カメラによる内部確認)

- 管理団体指定の手続き中。
- ☞指定の後、測量を実施(11月~3月)。
- H30年度上半期、発掘調査
- H30年度下半期以降、復旧工事。

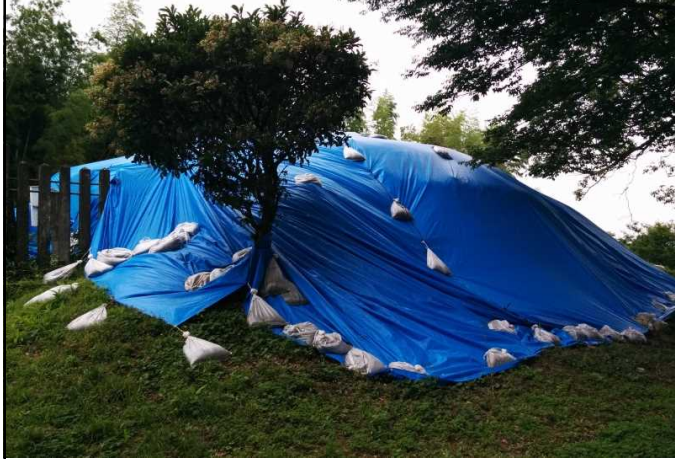
井寺古墳(嘉島町)

墳丘頂部に亀裂。開口部出口に向かって土の崩落。  
⇒ブルーシートで雨水対策。

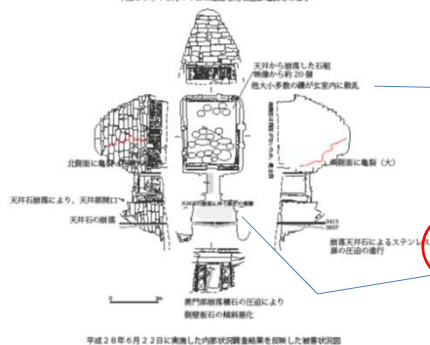
※入口部に土砂が堆積。

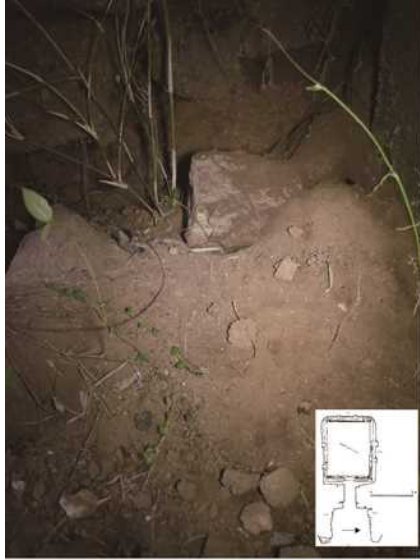
羨道南側壁面（土砂堆積）

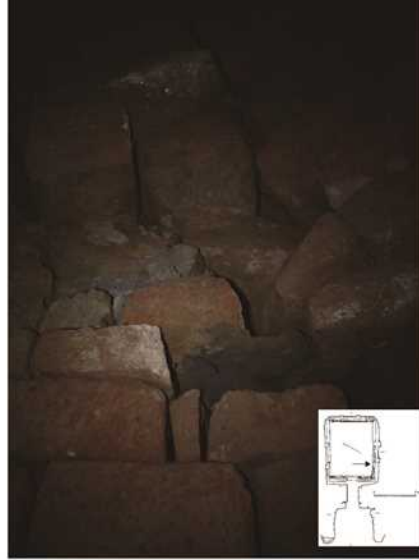
玄室南側壁面（石材破碎・脱落）

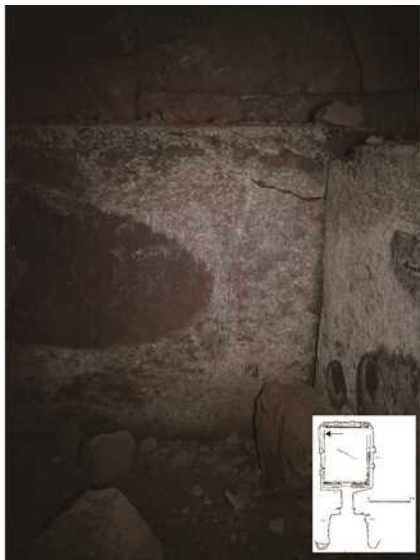
玄室北側壁（奥壁側）龜裂

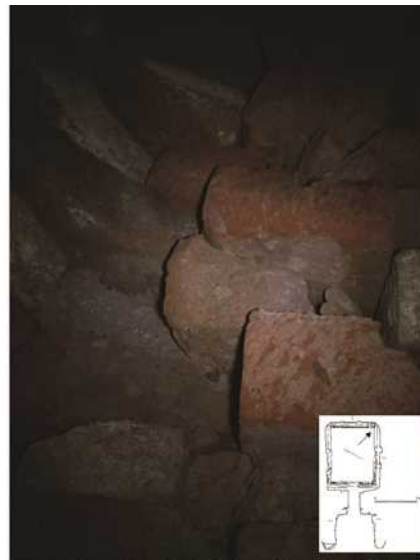
羨道南側壁（奥壁側）石材破碎・脱落

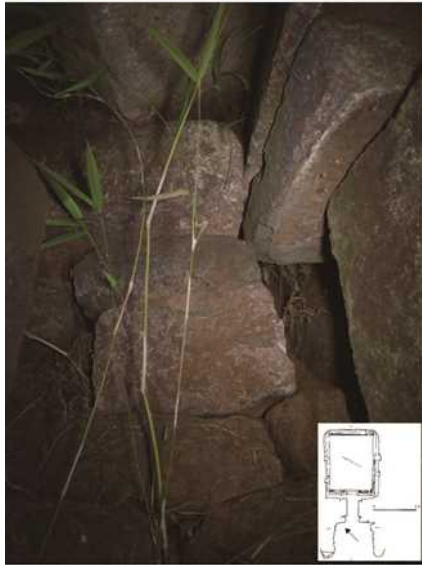
羨道北側壁面（袖石のずれ・傾斜）

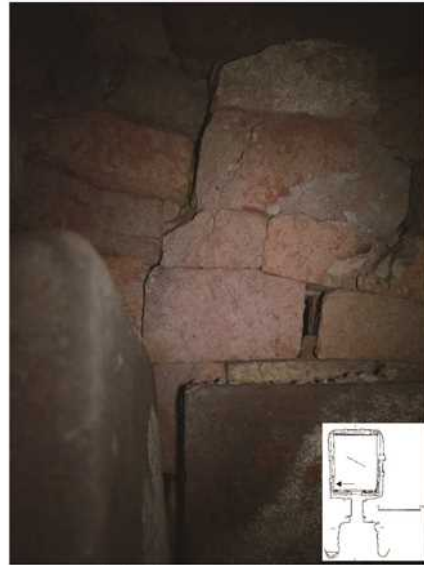
玄室北側壁面（石材破碎・脱落）

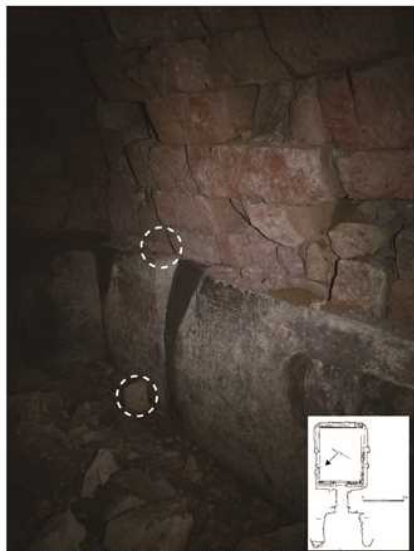
玄室北側壁②（刀置状突起破損・脱落）

☞ 石障(玄門側)上部にある北側から出る突起(刀置)が損壊。

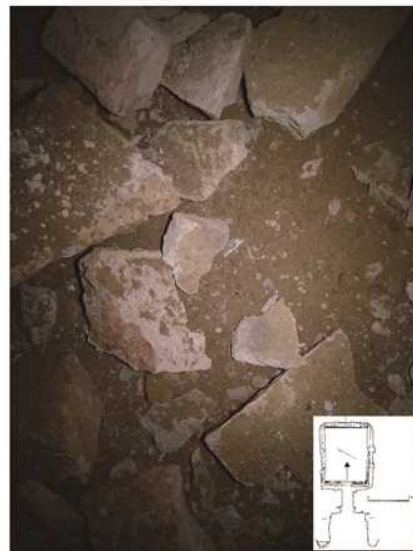
玄室床面（破碎石材散乱）

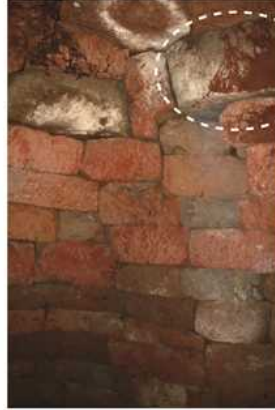
南側壁（奥側）天井付近石材の突出

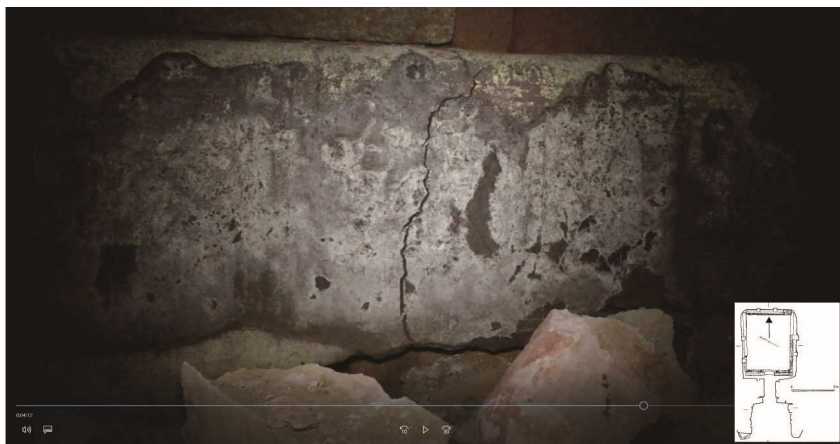
奥壁石障に生じた亀裂
