釜尾古墳

被災した装飾古墳の復旧の現状と取り組み

熊本市 文化振興課
三好 栄太郎

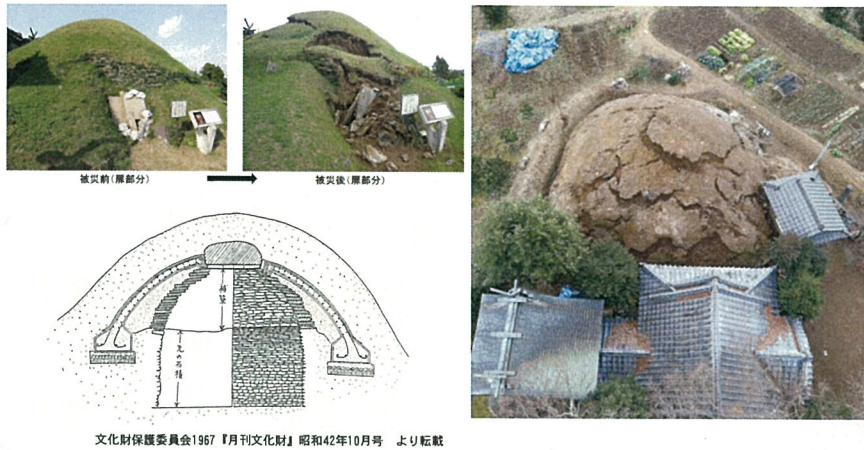
墳丘の亀裂・崩落

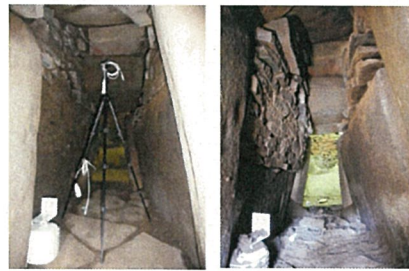
地震でせり出した前室の壁 (左が地震前、右が地震後)
