第5章 種梅記碑の被災と復旧

第2節 東日本大震災による被災状況

第3節 工事概要

第4節 復旧の概要

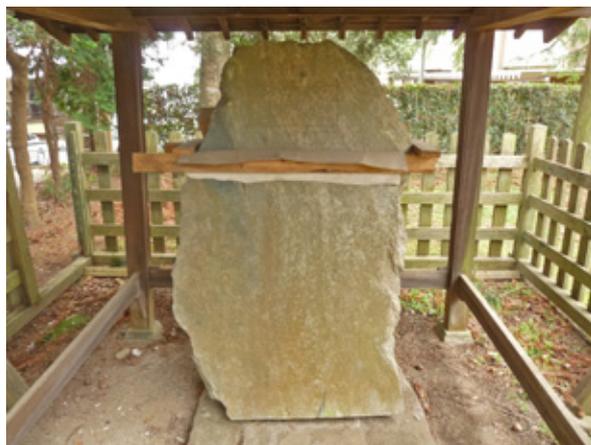
東日本大震災では覆屋に損傷はなかったが、碑身が大きく後ろ側に傾き、茨城県が応急措置として支え棒を設置していた(図126・127)。

図126 種梅記碑の被災状況(北から)

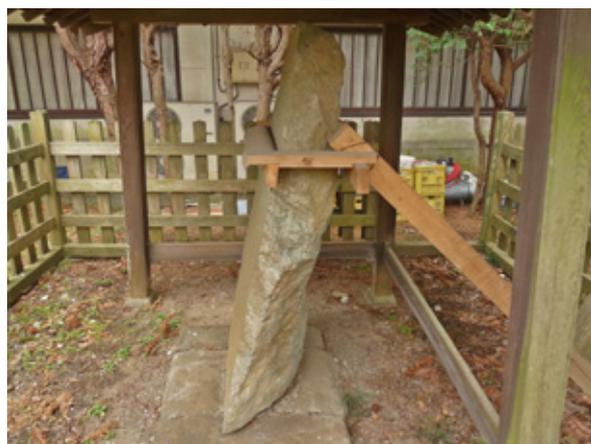
図127 種梅記碑の被災状況(西から)

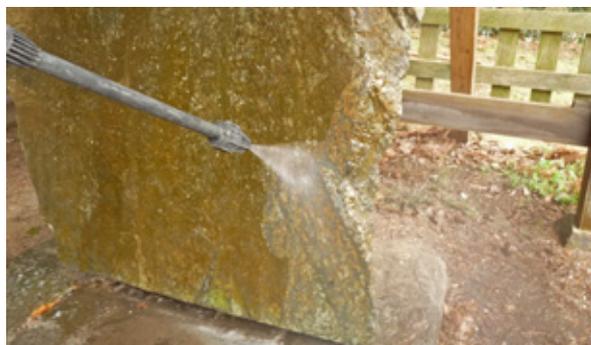
図128 種梅記碑のクリーニング状況(北西から)

水洗いでは、高圧水(25kg/cm²程度)の噴射で、碑身表面の汚れ・地衣類等を除去した(図128)。次に、家庭用弱アルカリ洗剤を用いてブラッシングを行い、特に刻字内部を綿密に行った(図129)。

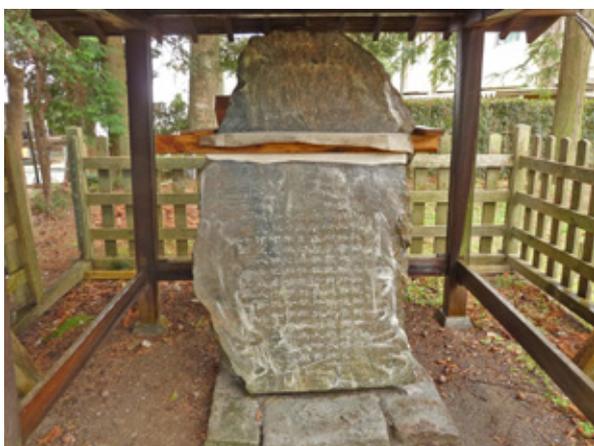
図129 クリーニング後の種梅記碑(北から)

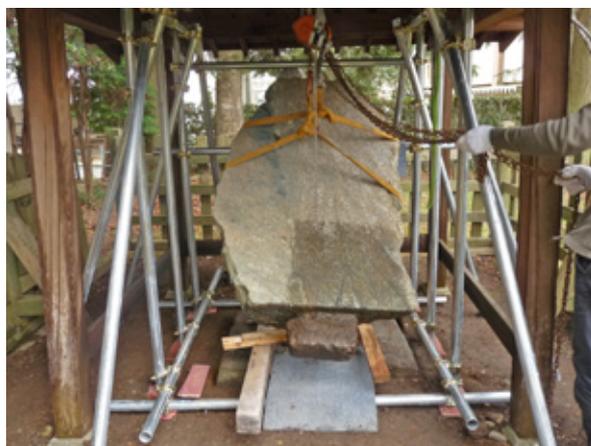
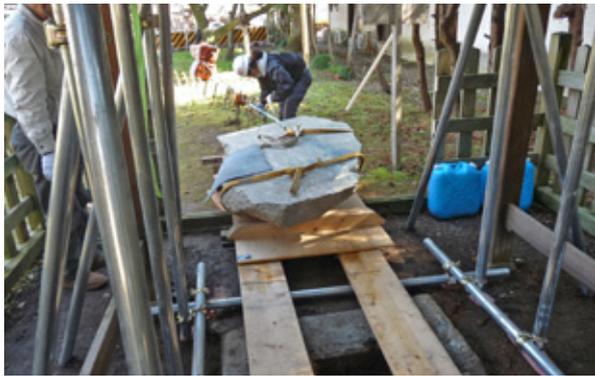
図130 種梅記碑の引出状況(西から)

図 131 種梅記碑の引出状況（西から）

碑身の荷重が覆屋に掛からないように、鋼製単管パイプを用いて吊り上げ用支保材を仮設した。それを用いて碑身を吊り上げ、ホゾを台石ホゾ穴から後ろへ引き抜き、碑文面を上に向けて、コロ

を使い、木柵外に引き出した（図 130～131）。

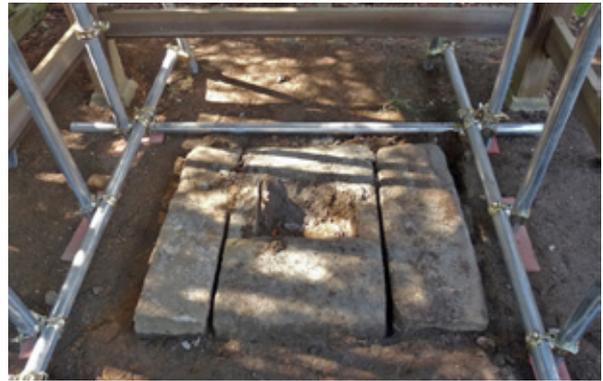
図 132 種梅記碑のホゾ穴内部（西から）

台石は三石から構成され、中央のものが大きく、両脇の石には碑身の荷重はかかっていない（図 132）。向かって左側の石の左側がわずかに高くなっており、震災の影響かと懸念された。このため、台石を掘り出し、場合によってはボルトなどを用いて一体化することも考えていたが、近接の樹根の影響と判断した。一方、中央の台石上面が僅かに後ろ側に傾斜していると判断したため、台石を水平にすべく台石背面を掘削した。5cm 程の表土の下には 7～8cm の焼土層があり、その下は良く締まった、小石・礫混じりの褐色土であった（図 133）。礎石据え付け掘り方の埋め戻し土であろう。部分的にはあるが、台石は 42cm の厚みがあり、その下に埋設した板石が据えられていることが確認でき（図 134・140）、上面の傾斜は地震によるものではないとの確信を得られたので、それ以上の掘削と台石の据え直しは行わなかった。

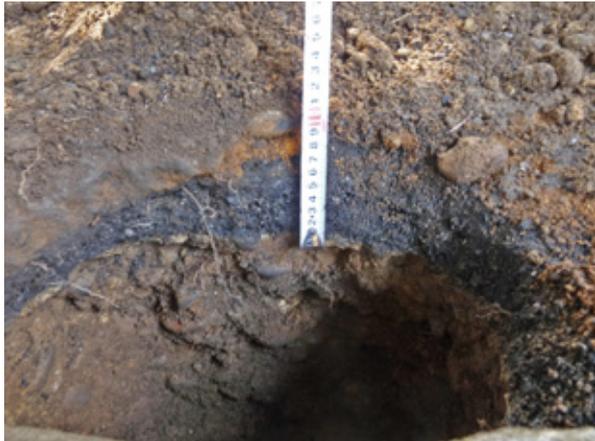
図 133 種梅記碑背後の焼土層（西から）

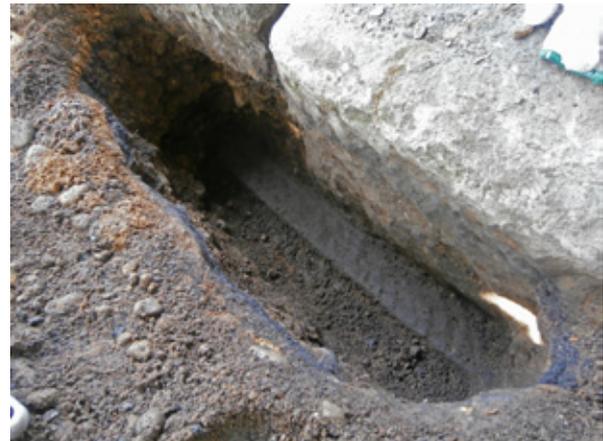
図 134 礎石下の埋設石

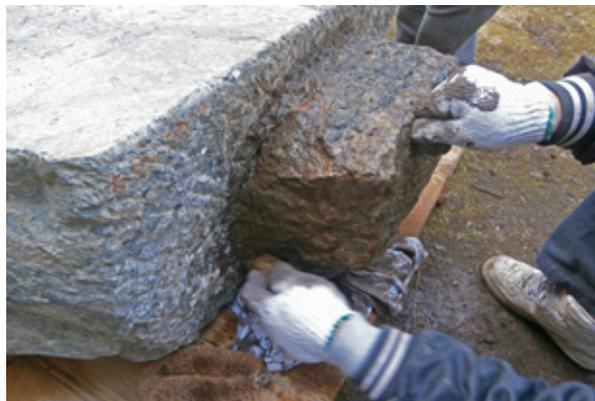
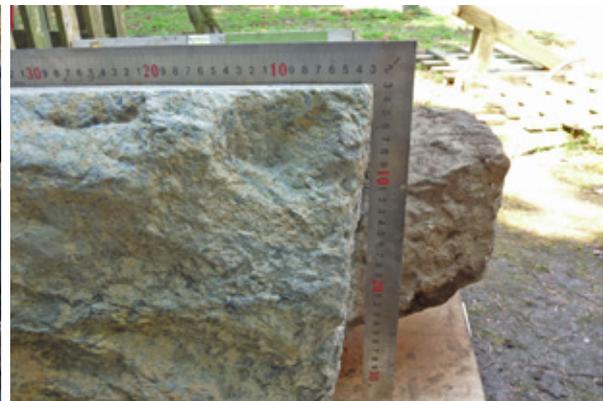
図 135 種梅記碑のホゾ部の計測

図 136 種梅記碑のホゾ部の形状

碑身の底面は背面側に向かって 3cm 程上がっており（図 135・136）、碑身を台石上に立てると、碑身が後方へ傾く構造になっていた。ダボには漆喰が使われていた痕跡があったため、構造的な不安定さは漆喰の充填によって補っていたものと思われる。このため修復では、碑身建立後に小石を挟み、ホゾ穴に漆喰を十分に叩きながら詰め込んだ（図 137・138・141）。漆喰の配合は重量比で、消石灰：珪砂 5 号：珪砂 6 号：糊（アクリルエマルジョン）＝ 3：3：2：2、である。

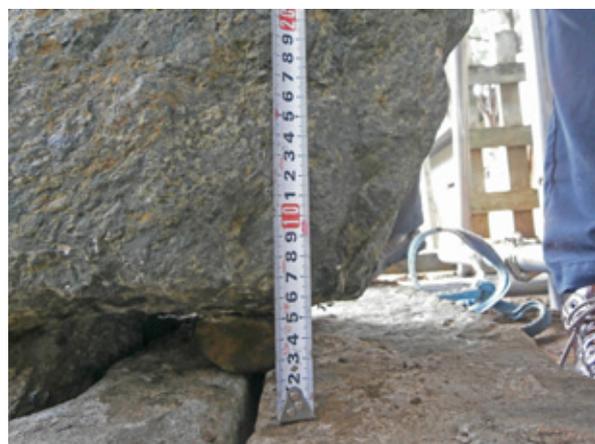
図 137 種梅記碑のホゾ部の計測

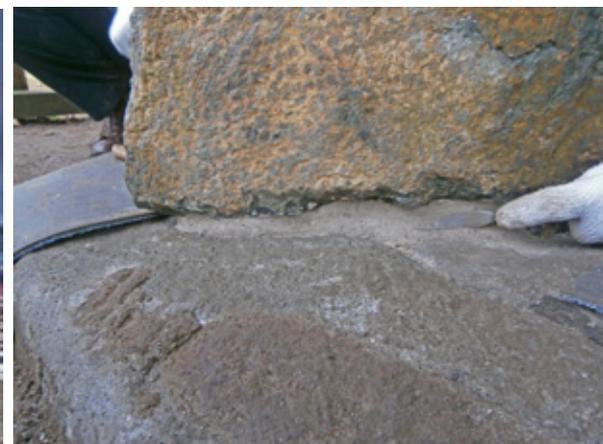
図 138 碑身と台石接合部への漆喰の充填状況

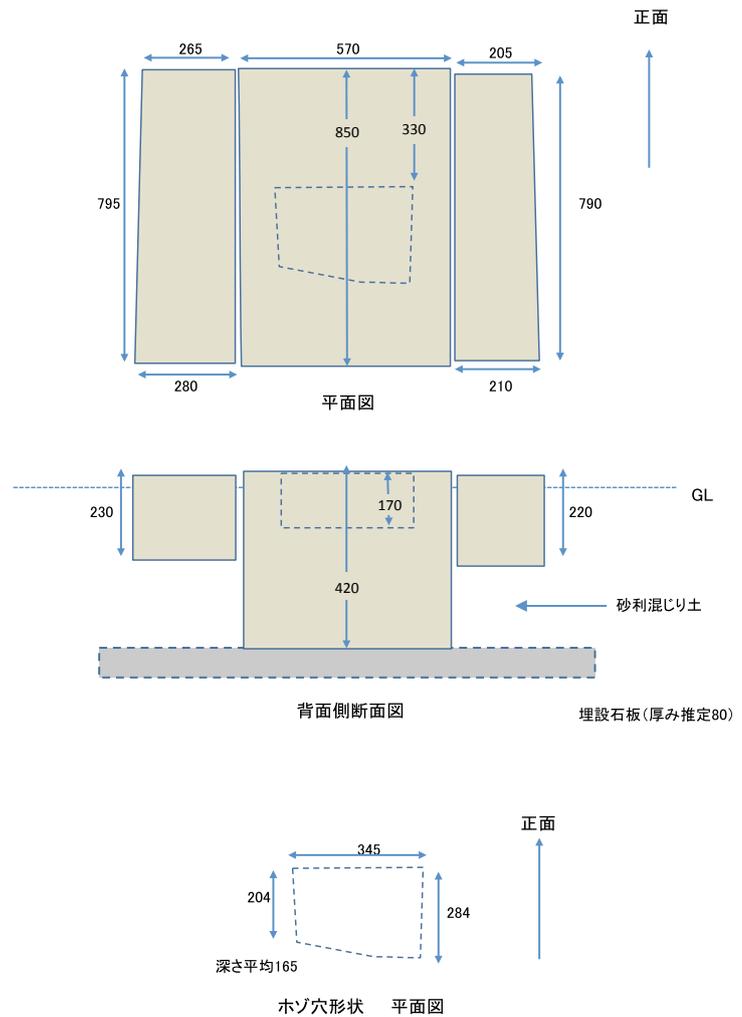
図 140 種梅記碑礎石

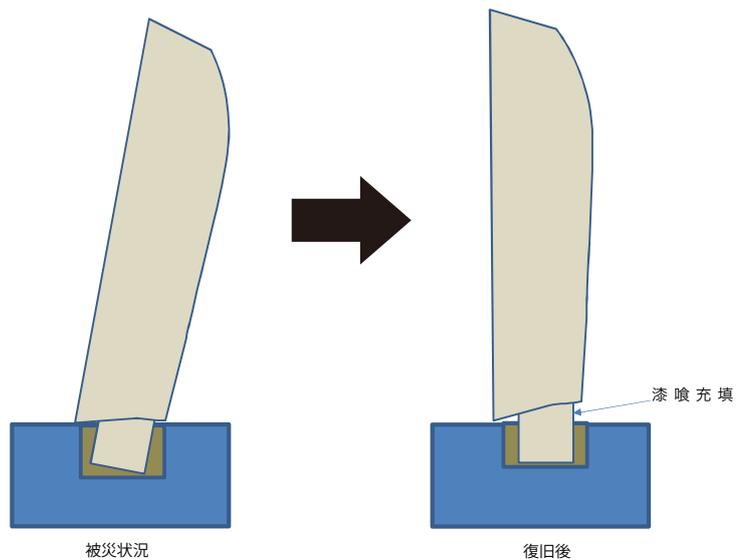
図 141 種梅記碑の復旧状況

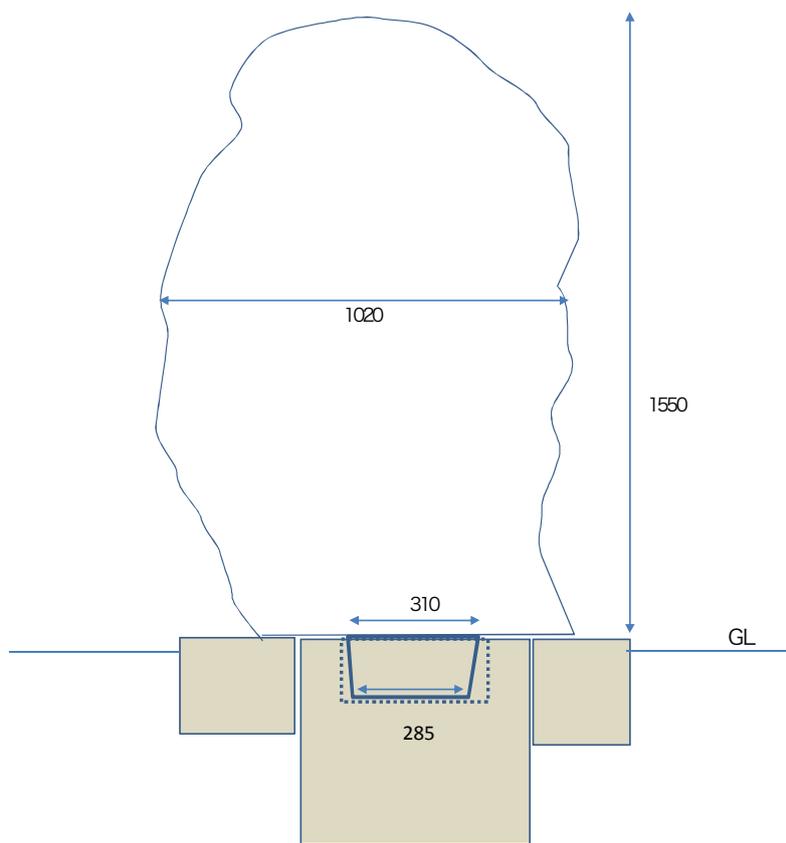
図 142 種梅記碑の修復完成模式図

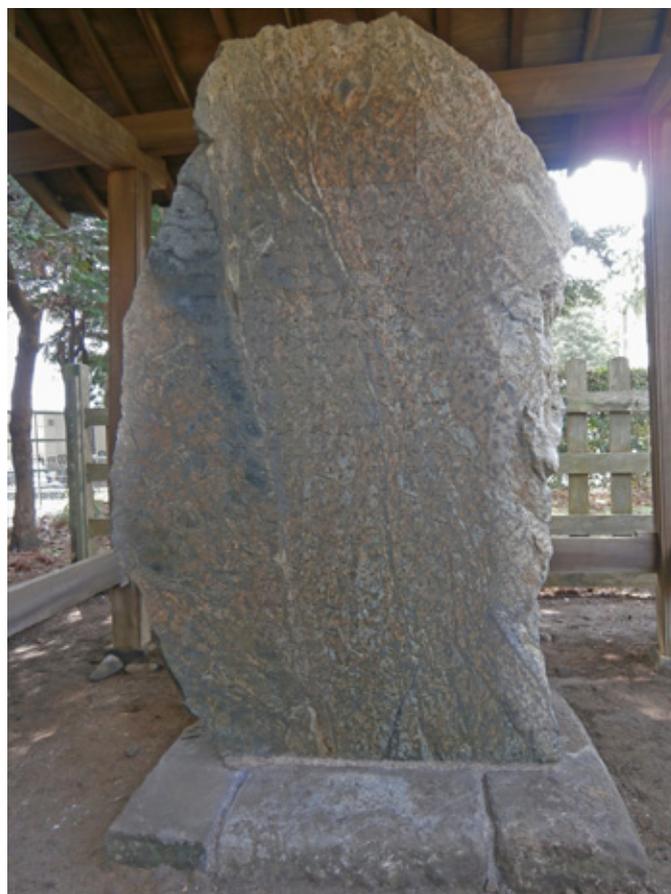
図 143 修復後の種梅記碑（北から）
