令和8年8月31日  
文化庁美術学芸課

## 国有の重要文化財「木造阿弥陀如来坐像」の一部き損について

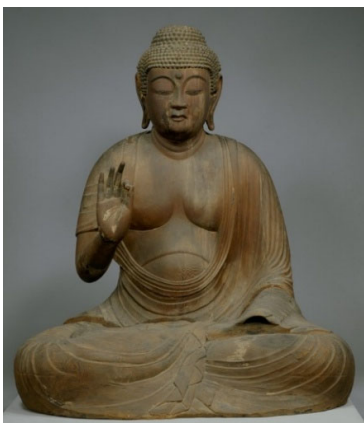
本重要文化財の右手の構造は肩から肘までを体幹部材と<sup>ともぎ</sup>共木で彫出し、肘から手先まで（今回き損が生じた部材）をそれとは別の材で彫出し、両者を肘で接合する構造（正確にはその間に小材を挟む）となっていますが、経年の木材の収縮等により、この接合部に目違いが生じていました（製作当初とは接合の位置が異なっていた）。この接合部を一旦取り外し、製作当初の正しい位置で再び接合する修理を実施していました。

木造阿弥陀如来坐像（正面）

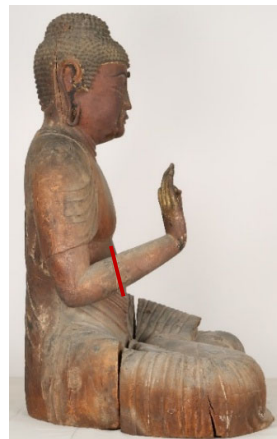
右側面（赤線は事前に取り外していた矧目）

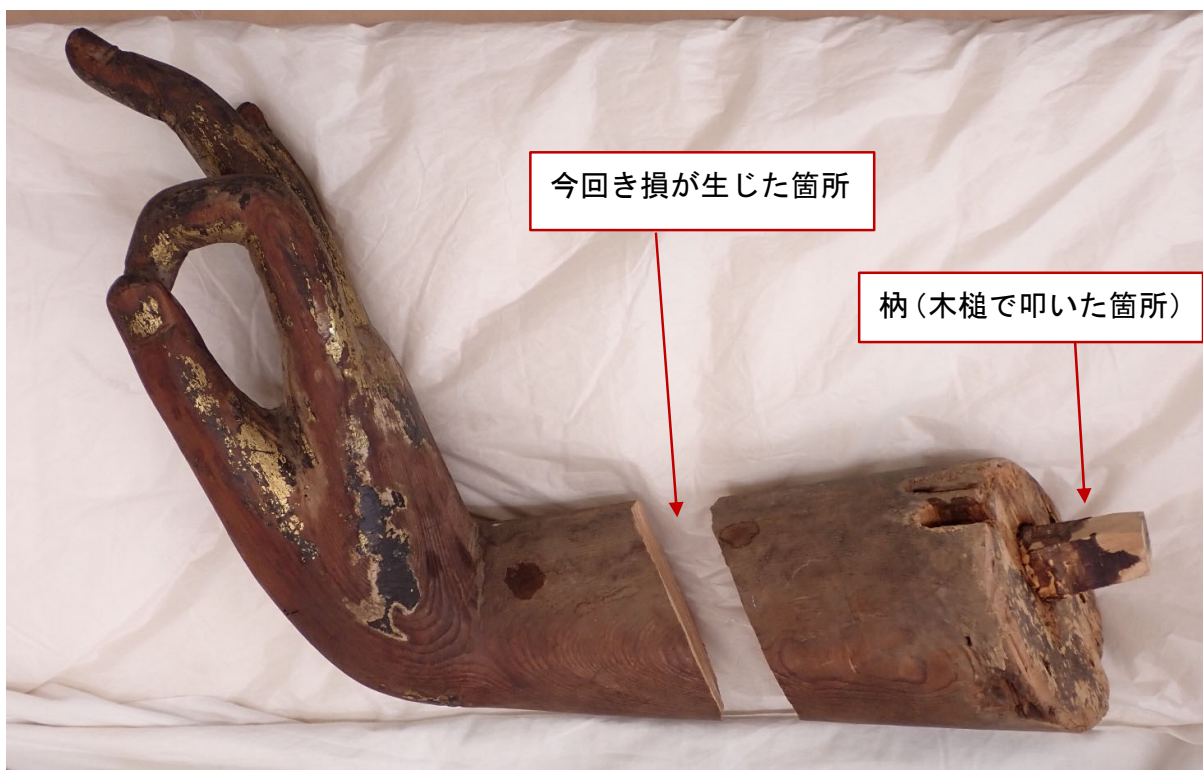
右手の肘から手先をなす部材（今回き損が生じた部材）の接合面には柄が差し込まれており、製作当初の状態に戻すためにはこの柄を取り外す必要がありました。その工程として付け根部分を少量のお湯でふやかした上で柄部分を木槌で叩いたところ、その震動により前腕部の半ばに割れが生じました。

右手前腕部の半ばに生じた割れにより、完全に離れました。

今回の修理作業においては細心の注意を払って実施していたものの、表面の観察ではわからない箇所で損傷が進行していたため、わずかな衝撃によってき損が生じてしまったと考えられます。今後はより慎重に文化財の損傷状態を確認した上で作業を実施するなど、文化庁では事前の確認を徹底するように指導し再発防止に努めてまいります。

現在実施している修理事業の一環として、漆等を用いて接着します。今回の損傷により失われた木片等もないため、原位置で復位することが可能であり本重要文化財の文化財的価値に及ぼす影響は軽微と考えられます。
