古墳壁画の保存活用に関する検討会

熊本県内における 装飾古墳の被災状況と対応 ～現状と課題～

熊本県教育庁教育総務局文化課
課長補佐 村崎孝宏

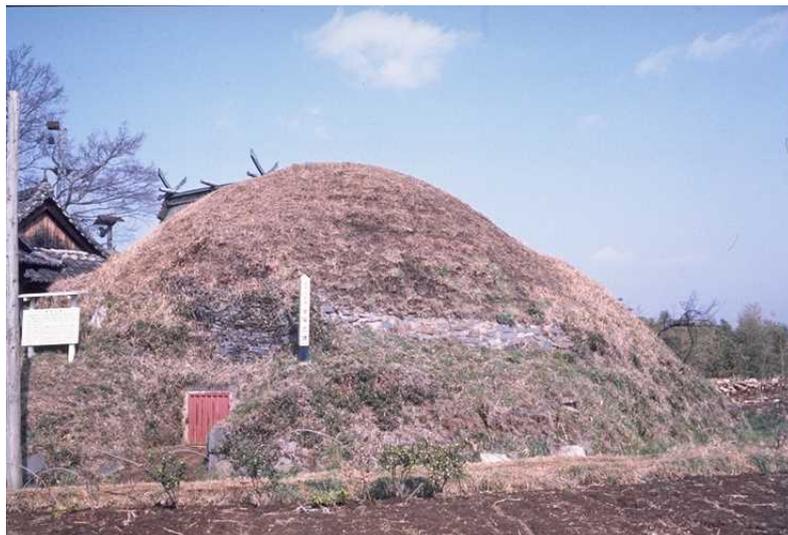
被災前の釜尾古墳(熊本市) 復元墳丘

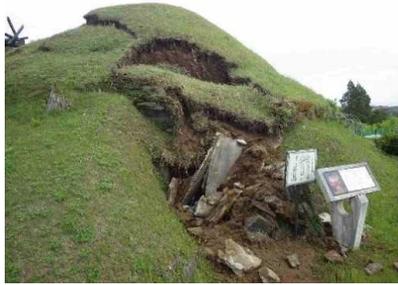
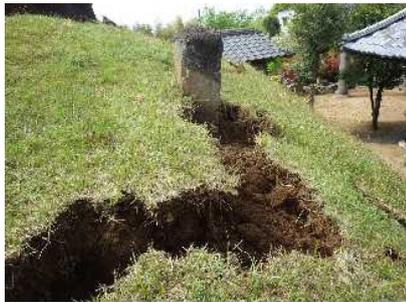
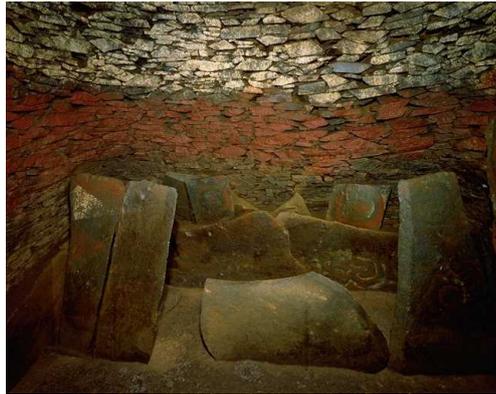
墳丘の崩落状況

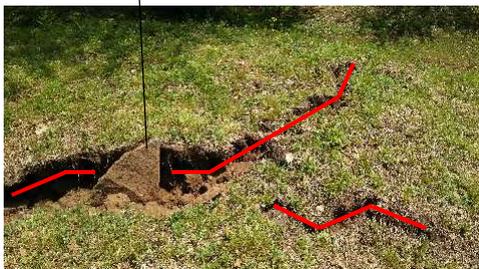
墳丘の亀裂

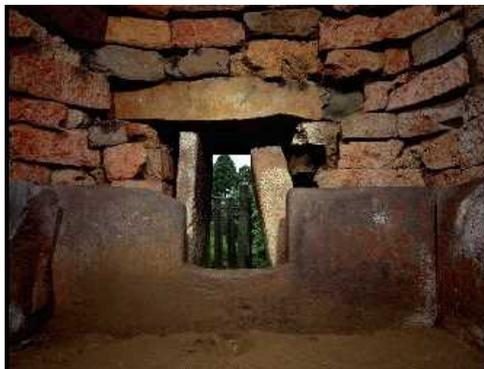
横穴式石室持ち送り天井と石障
奥壁に刀掛け突起あり

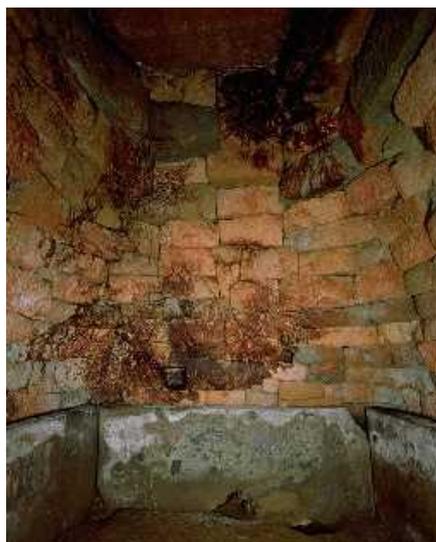
玄室より羨道部を見る
羨道部側壁の傾き

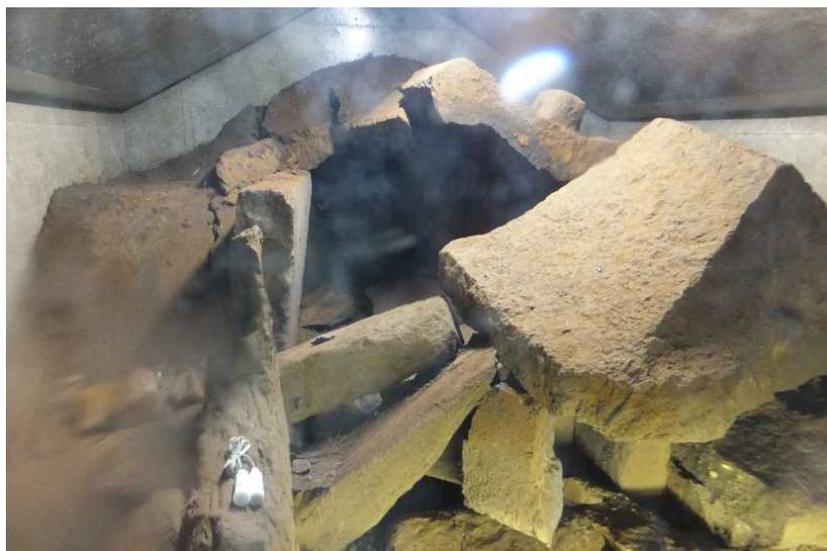
家形石棺崩壊状況

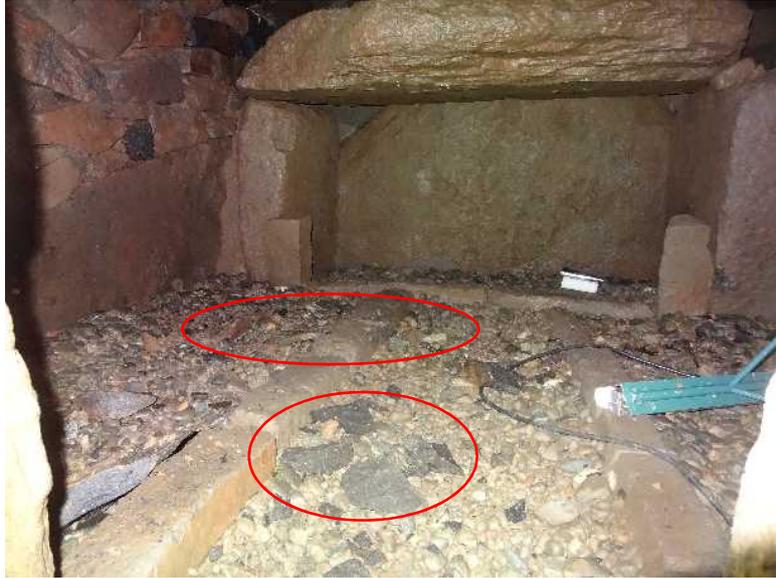
玄室天井石 剥落落下状況(左 照明台転倒)

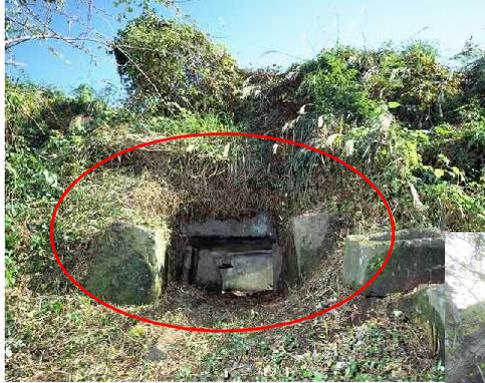
震災前の石室の状況

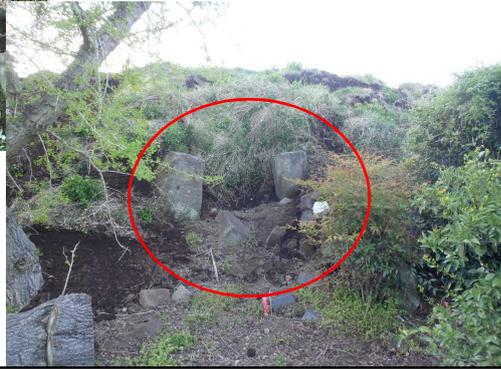
震災後、墳丘崩落及び
石室玄門埋没の状況
