高松塚古墳石材に関する検討について

国立文化財機構古墳壁画PT修復班（石材担当）

○令和元年度報告

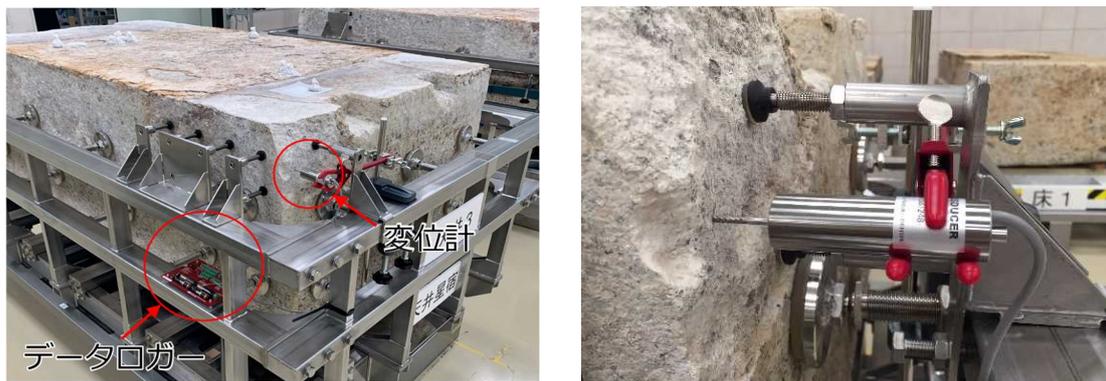
比較的大きなクラックを対象として、SfMによるクラックの形状記録をおこなった。対象石材は天井石1、3、4、北壁、東壁2、西壁1、床石2である。また、既に破断している天井石3と北壁の石材片を対象に、変位の有無をモニタリングするため、差動トランス式変位計の設置をおこなった（図1）。

図1 天井石3に設置された差動トランス式変位計

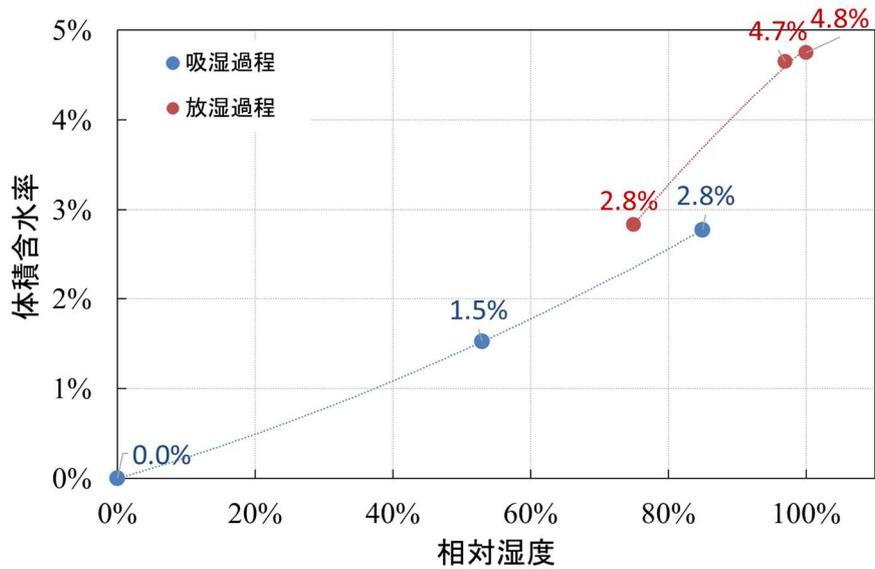
図2 二上山産出凝灰角礫岩の平衡含水率
(水分飽和時の体積含水率は34.6%)

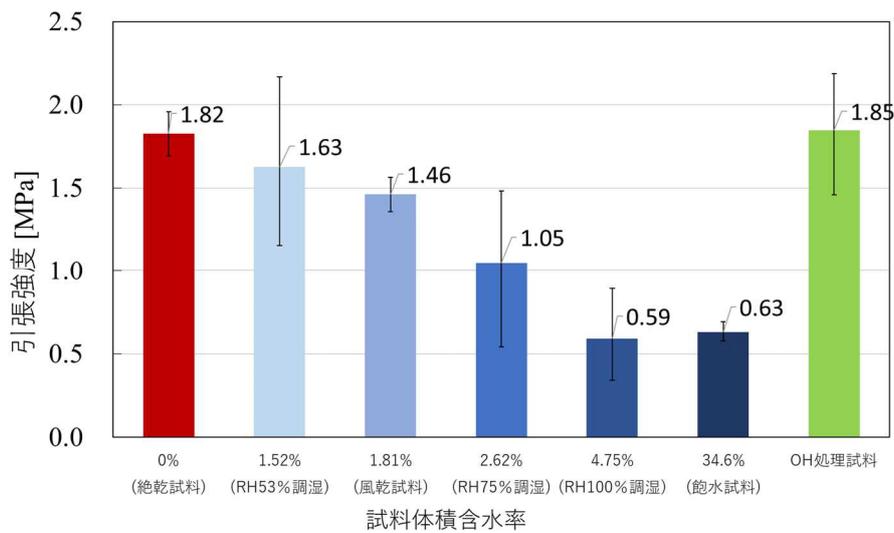
図3 含水率変化にともなう二上山産出凝灰角礫岩の引張強度変化

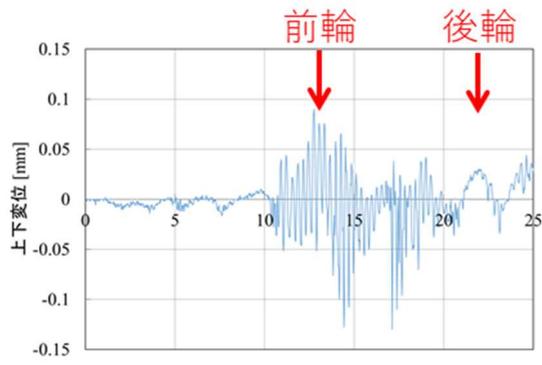
天井石4について測定した結果を図8から図12に示す。いずれの図においても測定開始から約13秒後にリフター前輪が、そして約22秒後に後輪が段差を乗り越えている。ここに示した結果から、①フレームと石材は一体となって動いている、②加速度の値は小さく、石材に対してはたらく力は小さい、③フレームに生じるひずみ量は小さく、フレームは剛体として扱える、以上の結果が示唆された。

図 8 上下変位量（下向き正、天井石 4）

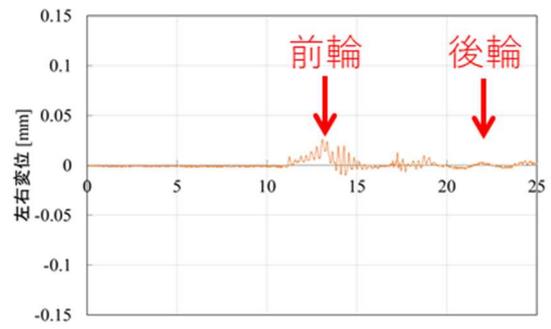
図 9 左右変位量（左向き正、天井石 4）

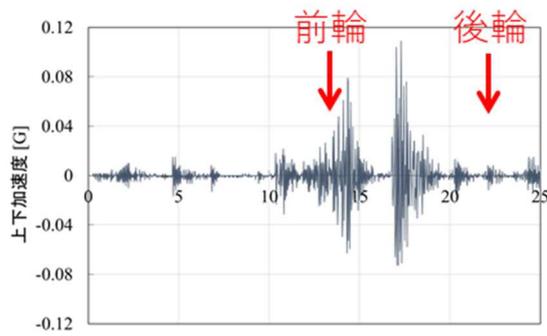
図 10 上下加速度（下向き正、天井石 4）

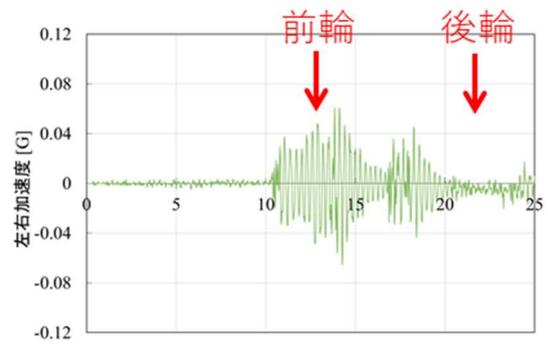
図 11 左右加速度（右向き正、天井石 4）

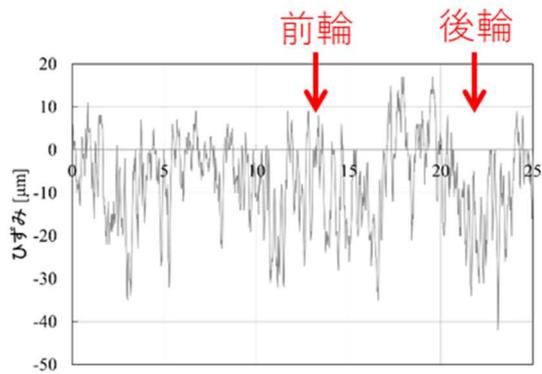
図 12 ひずみ量（天井石 4 フレーム）
