## 仮設修理施設での壁画・石材の修理について

※国宝高松塚古墳壁画恒久保存対策検討会(第9回)(平成19年9月28日)  
配布資料4-1、4-2より

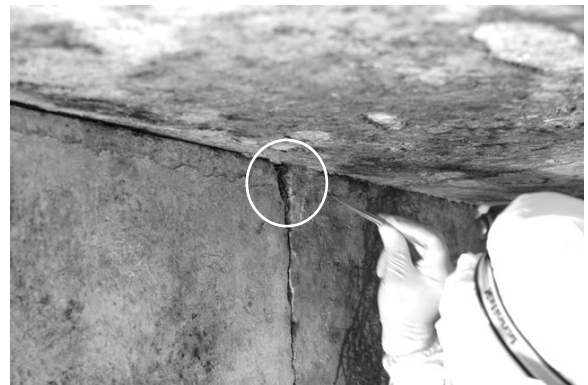
図 1.1. 天井石 3 の取り上げ時には、崩落する危険があった東壁石間の遊離石材を取り外した（漆喰は残存せず、すでに崩落していた）。

接合位置関係等が明確になっている遊離石材片は、現段階で元の位置に戻す必要がある。長期間放置することにより、紛失することがあってはならないが、軟弱な凝灰岩は、そのエッジ等が損傷したり、乾燥による変形、接合断面のチョーキング等による接合位置の不完全さが生じる可能性が極めて高い。以上の観点から取り外した石材片については、接合断面のクリーニング処置などをおこなった上で、含浸強化処置を実施して接合することを薦める。

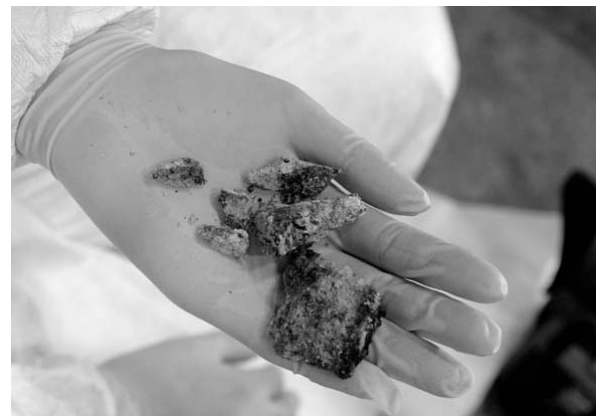
図 1.2. 取り外された石材（内部では、石材は破碎され多数の小片に遊離していた）

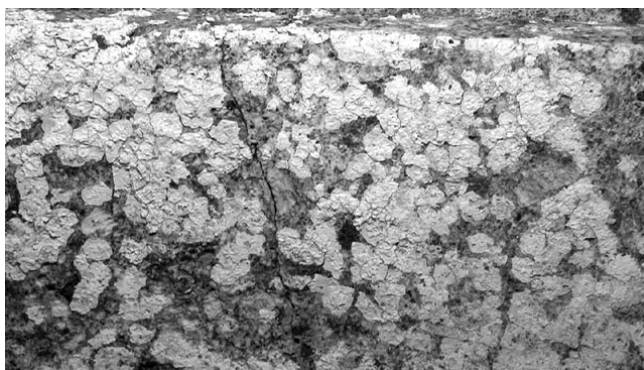
② 床石の北面に残存する漆喰の取り扱いについて検討する必要がある。現状において漆喰はモザイク状を呈し、石材とは凹凸のかみ合わせにより物理的に付着していると考えられる。乾燥化など従来の環境とは異なる状態にあるので、漆喰のソリや石材

表面のチョーキングなど考慮すると、長期間において、安定した状態になるとは考えにくく、崩落する可能性がある。修理対策として、  
第1案：単にアクリル樹脂を用いた塗布処置を実施して、接着効果を期待する。処置後、経過観察して、崩落した漆喰については、それぞれ元の位置に戻して接着する。

図 1.3. 床石 2 の北側面に残存する漆喰

第2案：残存する漆喰については、壁画転写法(distaco method)を利用した手法において、すべて全面を一度に剥ぎ取り保存・保管する。剥ぎ取った後に、石材表面の強化処置を実施する。

第3案：現存する漆喰については、フェーシングによる剥落対策のみを実施する。樹脂処置等はおこなわず、経過観察をおこなって、将来に適切な処置を実施する。

第3案は最も現実的で緊急性に対応出来たものである。経過を観察した上で、対応処置を検討する法が、より効果的な処置が期待できるが、最終的には、第1案が第2案のいずれかを選択することになる。

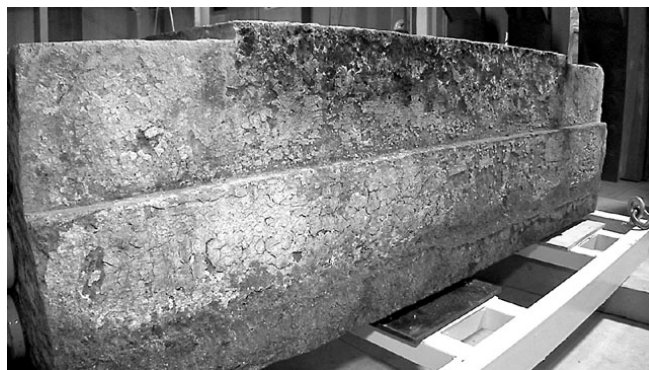
図 1.4. 床石 3 の北側面に残存する漆喰

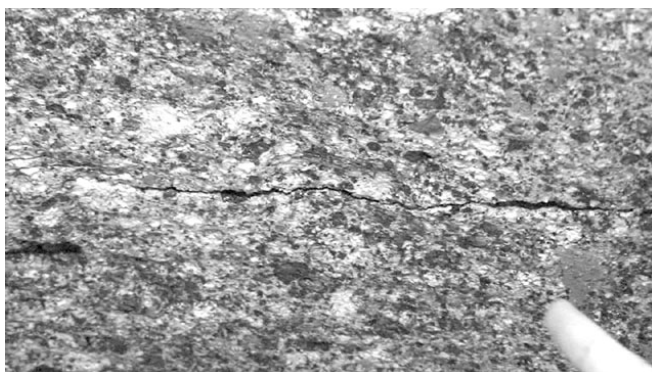
図 1.5. 床石 4 の底面に発生している亀裂

床石 4 の亀裂について、現状観察においては亀裂部分（図 1.5、図 1.6）を安定化させるため充填強化することも考慮する必要がある。ただし、状態調査が終了した後に新たな対策も生じるかもしれない。いっぽう、床石 2 については亀裂が大きく（図 1.7、図 1.8）、通常の充填や接着では効果的な処置は期待できない。可能であれば、石材を分離してクリーニング、断面の強化、コアリング、強化接合（ステンレス棒、もしくはピアノ線による引っ張りを用いた構造強化）、充填、整形による大規模な修理が必要となる。作業にあたっては、石材を反転する必要がある。また、床石 2 については、北側面に漆喰が残存しているので、接合等の修理にあたっては漆喰対策についても考慮しておく必要がある。

④ 床石 4 と床石 2 で検出された大きな亀裂については、含浸強化処置後、あらためて亀裂についての対策が必要となる。

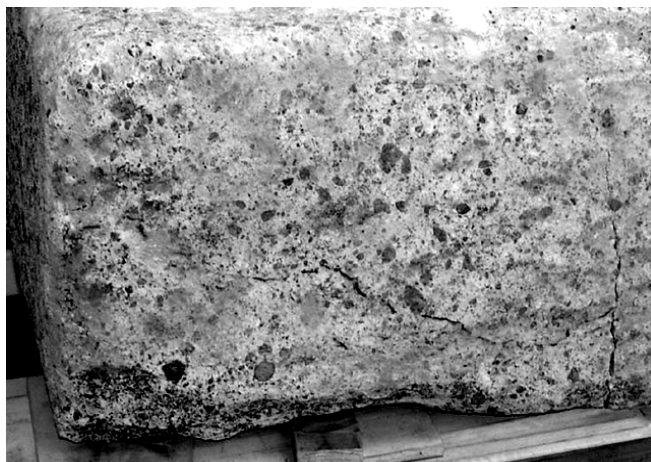
図 1.6. 床石 4 の西側面に発生している亀裂

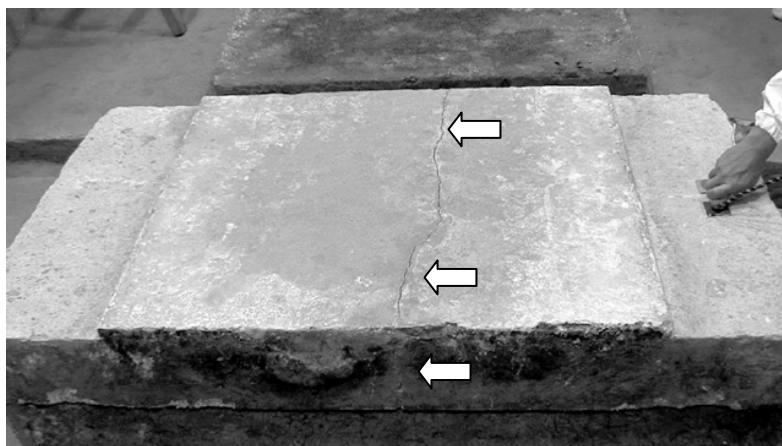
図 1.7. 床石 2 のほぼ中央付近において南北に縦断する、ほぼ底面付近に達する大きな亀裂が発見された。天井石 1, 2 と同様な割れである。

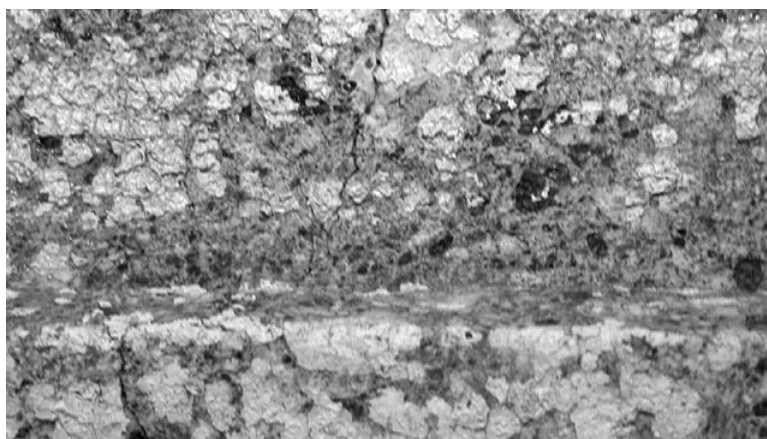
図 1.8 床石 2 の亀裂は、相欠き部分で複雑な状態になっている。また、漆喰も多量に残存する

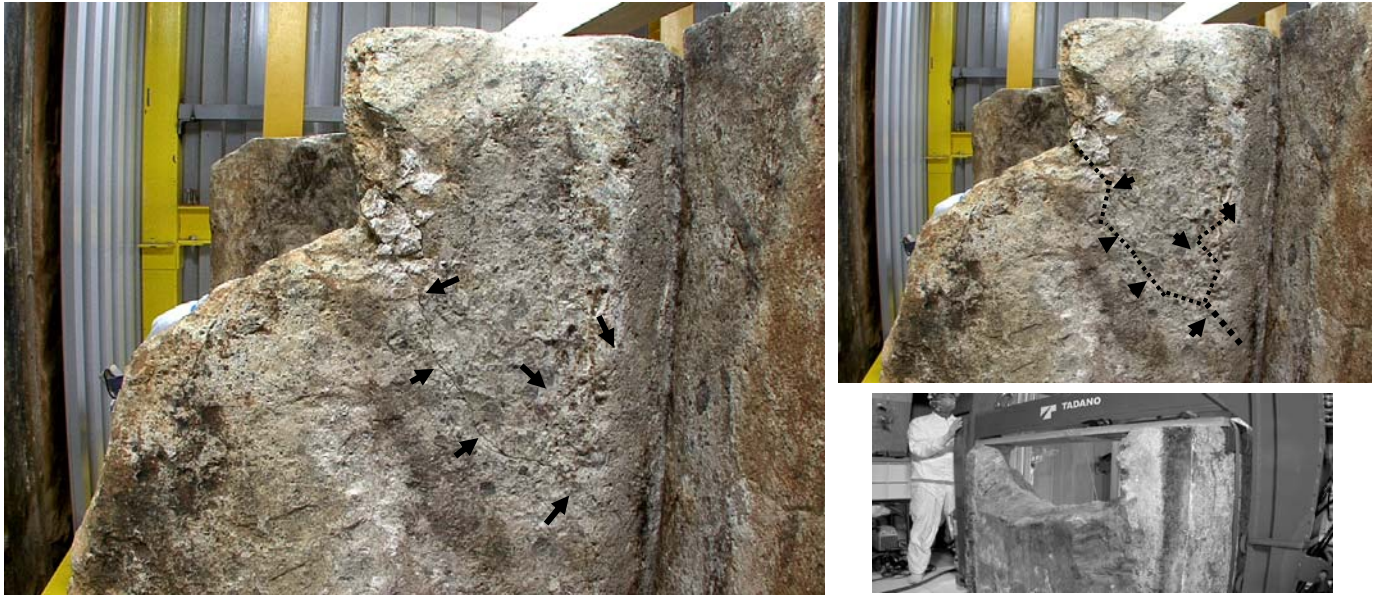
一方、南壁については、石材を取り上げる時点で問題となった西側および東側上部付近の劣化は著しく、かつ、石材に生じている亀裂は石材を崩落させる危険が極めて高い（図 I-9）。石材の取り上げにあたっては、上部から下部にかけてバンディングにより拘束して取り上げることが出来たが、現状では石材が横位置に設置されているためより不安定になっており、崩壊の危険はより高い状態になっている（図 I-10）。

図 I -9. 南壁石の上部東側に見られる V 字形の亀裂は、不安定な状態になっており、ブロック状に崩壊する危険が極めて高い。石材の取り上げにあたっては、全体を拘束した。

保存対策として、将来的にどのような方法でこの石材を保存・保管するのかにもよるが、第 1 案として、欠損している部分の型取りをおこない、欠損部分に密着するようにウレタン樹脂などを充

填して、現状のように石材全体を拘束する（図 I -11）。ただし、充填材料はいつでも取り外すことが可能であることが条件である。この案はあくまでも一時的な対策にすぎない。

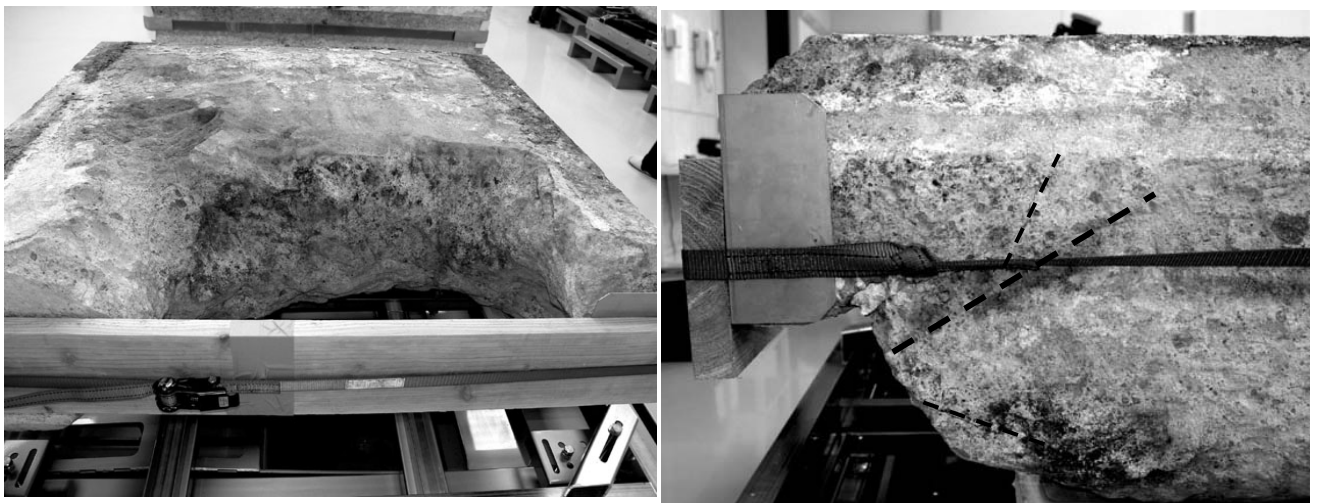
図 I -10. 保存修理施設で保管されている状態。石材を取り上げたときの、ベルトで拘束した状態になっているが、ベルトは一時的なもので、緩んでくると石材の自重でブロック状に崩落する危険がある。

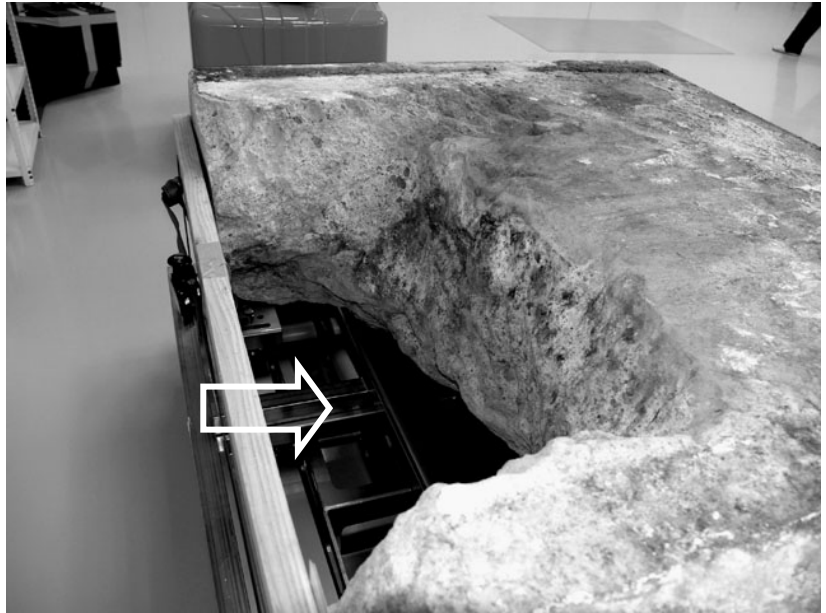
図 I-11. 亀裂部分を安定させるため、欠損部分の型取りをおこなって、内部を充填固定する案。

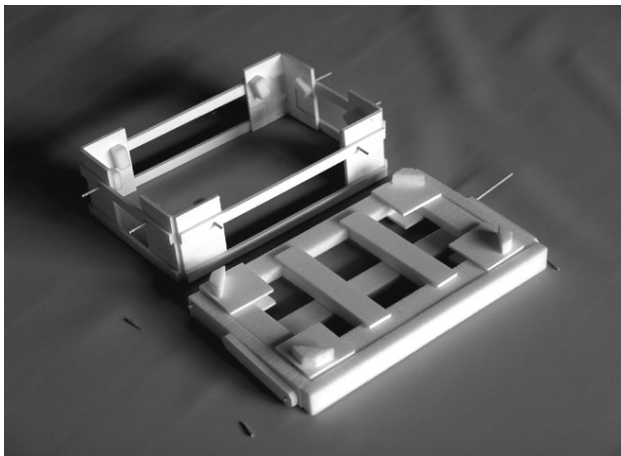
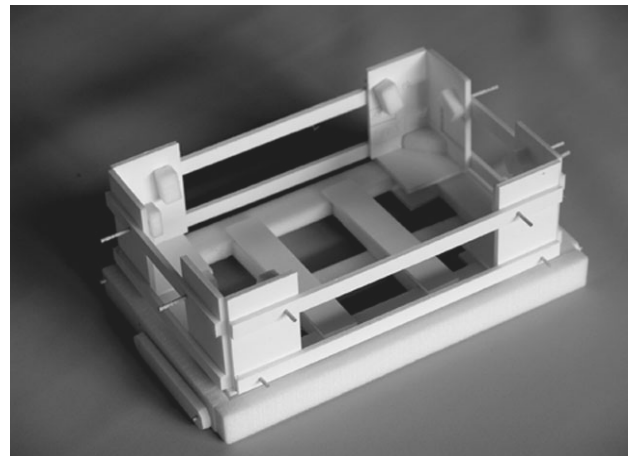
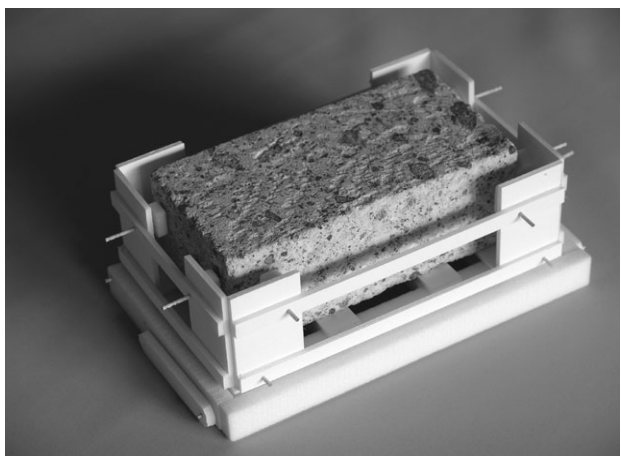
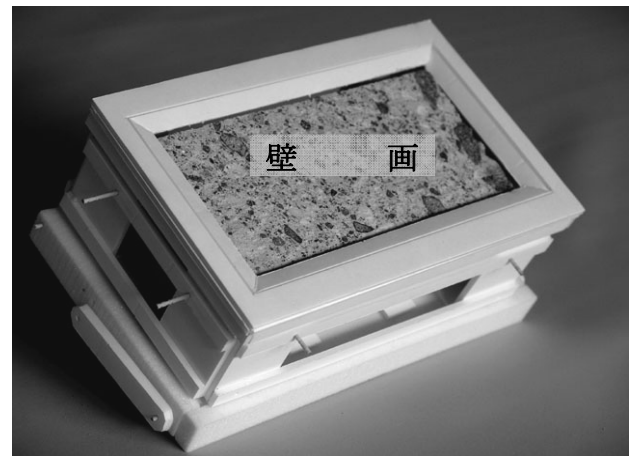
図 I-12. 壁画石材を固定し、保管や展示に耐える安定した状態に設置できるフレーム（傾斜可能）。地震により石材が転倒するリスクはほぼなくなる。分解・組み立て方式なので、設置はたやすい。飛び出した細い棒は爪楊枝で実際には固定用ボルト方式で隠してしまう。

第2案は、図 I -12 に示す展示・保管用のフレームケースを作製して、その中に石材を入れて全体を拘束する方法である。このフレームケースは、壁画石材の修理が終了した段階で、保管・展示用に考案したもので、壁画面のみを見せるように設計している。また、石材を 30 度前後に傾斜しても安定するようにしたものであるが、南壁石のように両面をみせる必要があれば、立てた状態にすることも可能である。
