## これまでの発掘調査で判明した壁画の劣化に関する事項について

奈良文化財研究所 松村 恵司

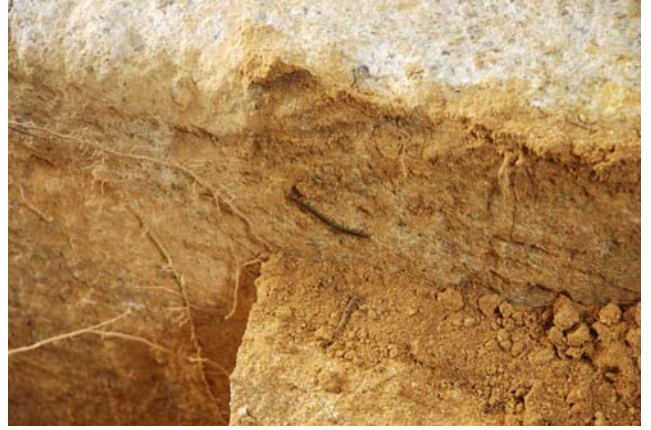
1 PC版周囲のヤスデ

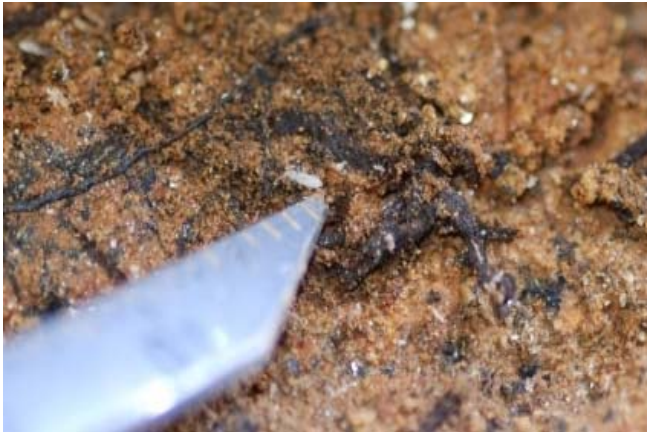
2 天井石3西側面のムカデ

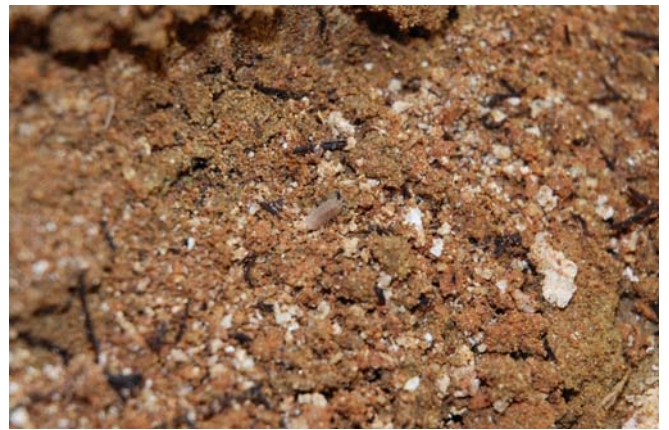
3 北壁石北側面のトビムシ

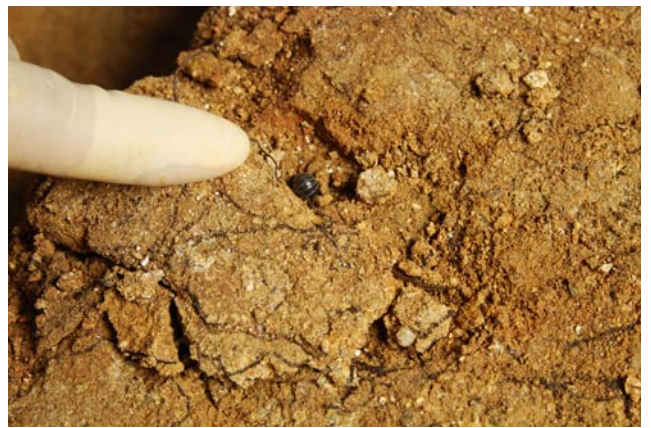
5 床石2南接合面のゴムシ

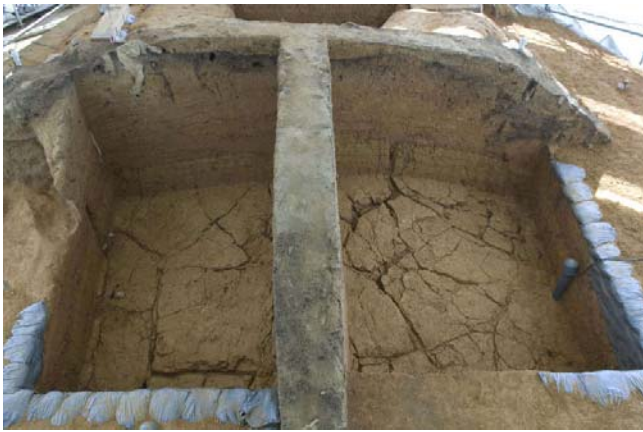
1 下部版築層の亀裂

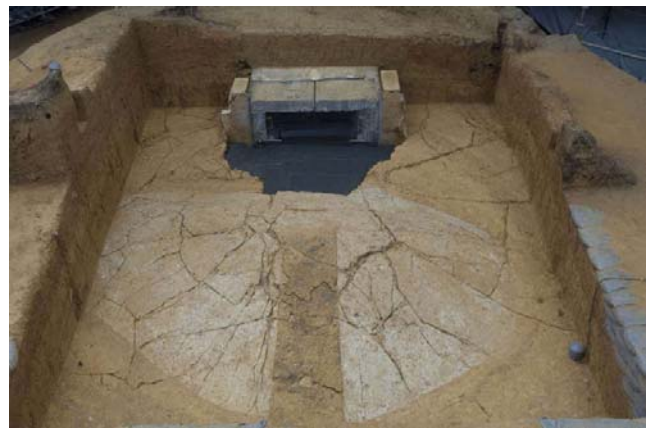
2 白色版築層の亀裂

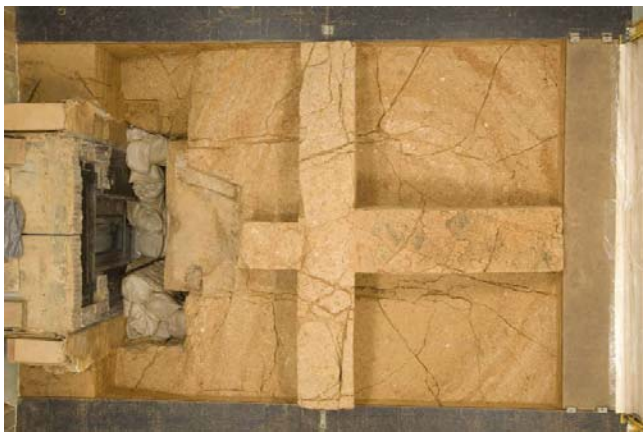
3 石室直上の亀裂

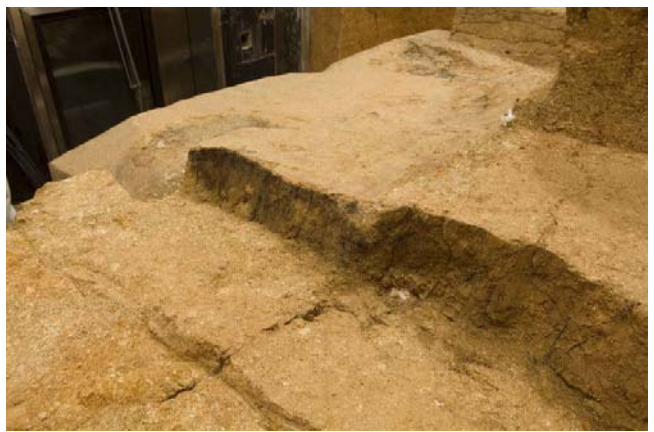
4 亀裂内のカビと根（石室東側縁上部）

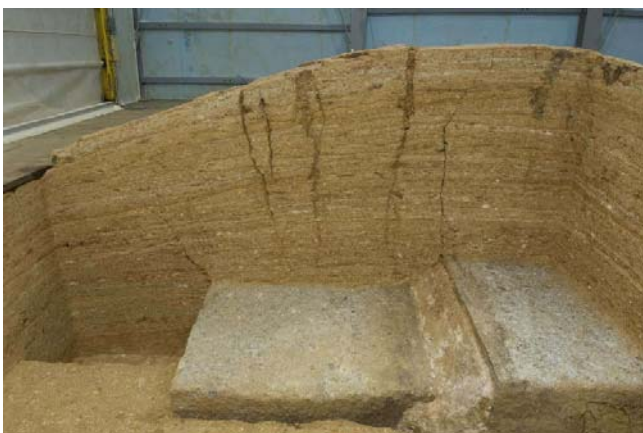
5 白色版築層南北断面の亀裂（天井石3・4）

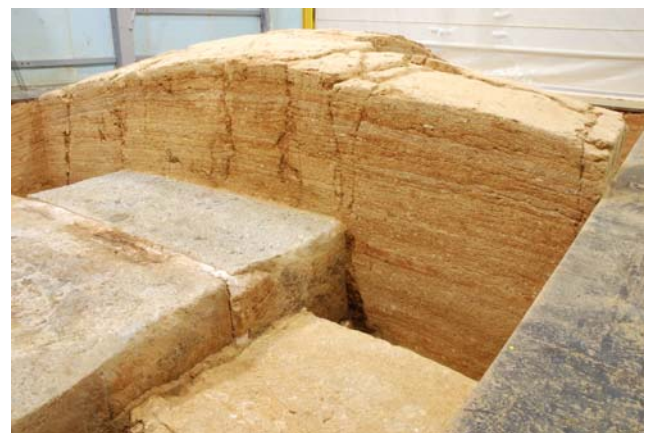
6 白色版築層東西断面の亀裂（天井石2上部）

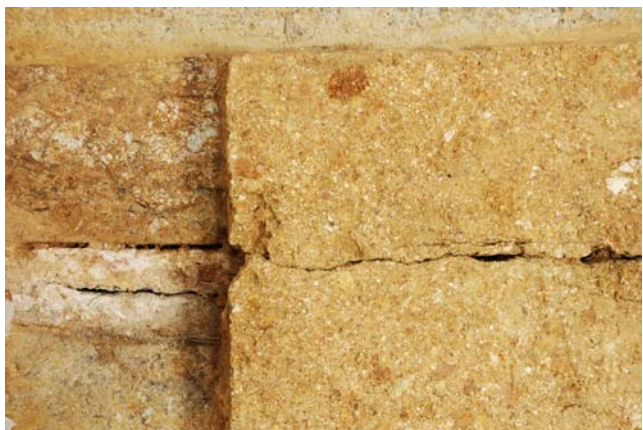
7 天井石2・3接合部からのびる亀裂

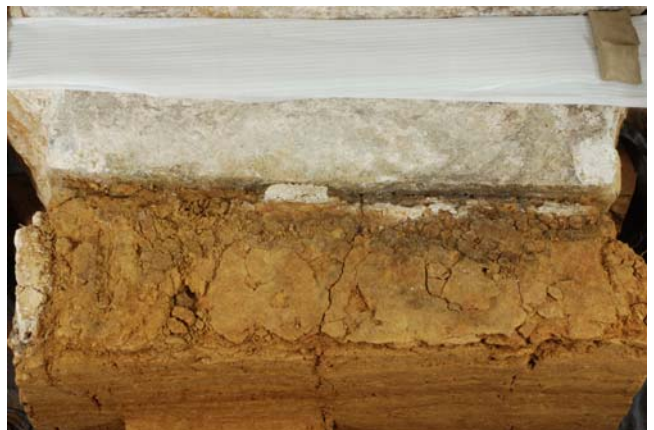
8 天井石4直下の亀裂

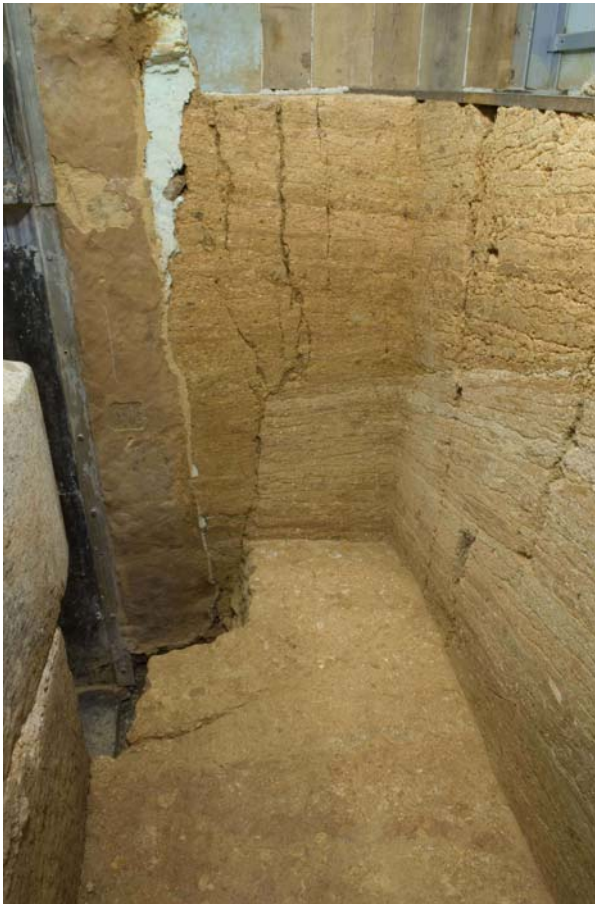
9 取合部西脇版築層の亀裂

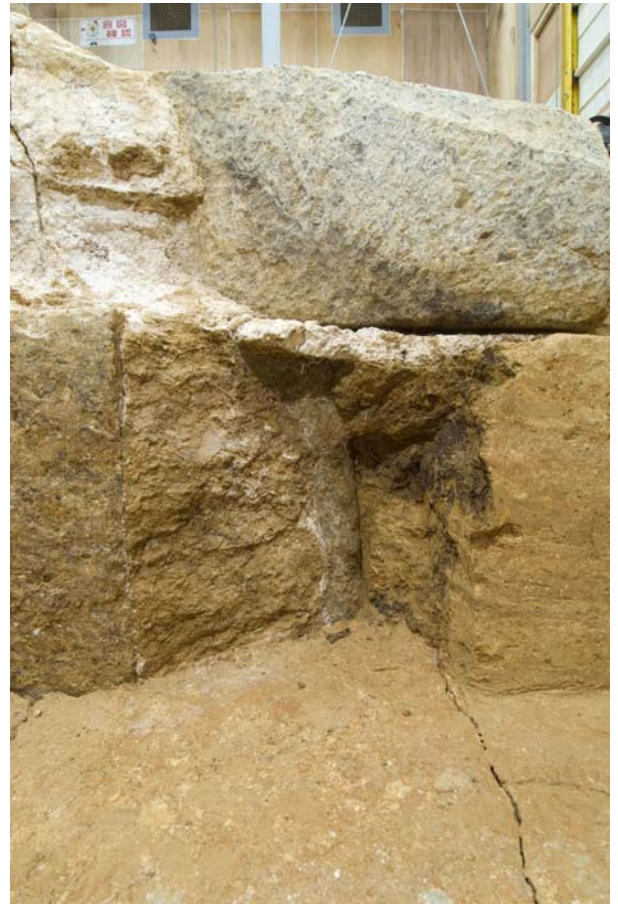
10 石室北東隅から外方へのびる亀裂

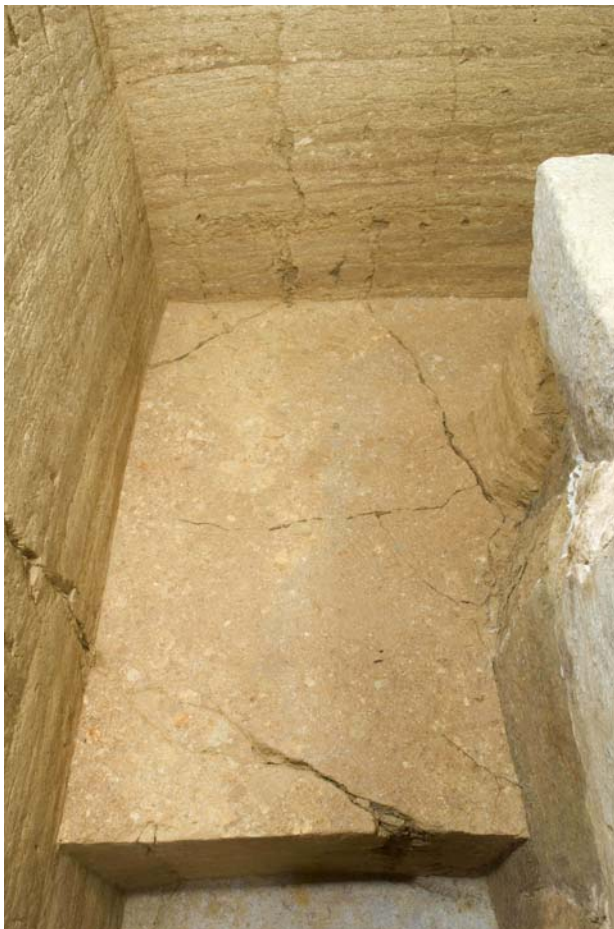
11 石室北西隅付近の亀裂

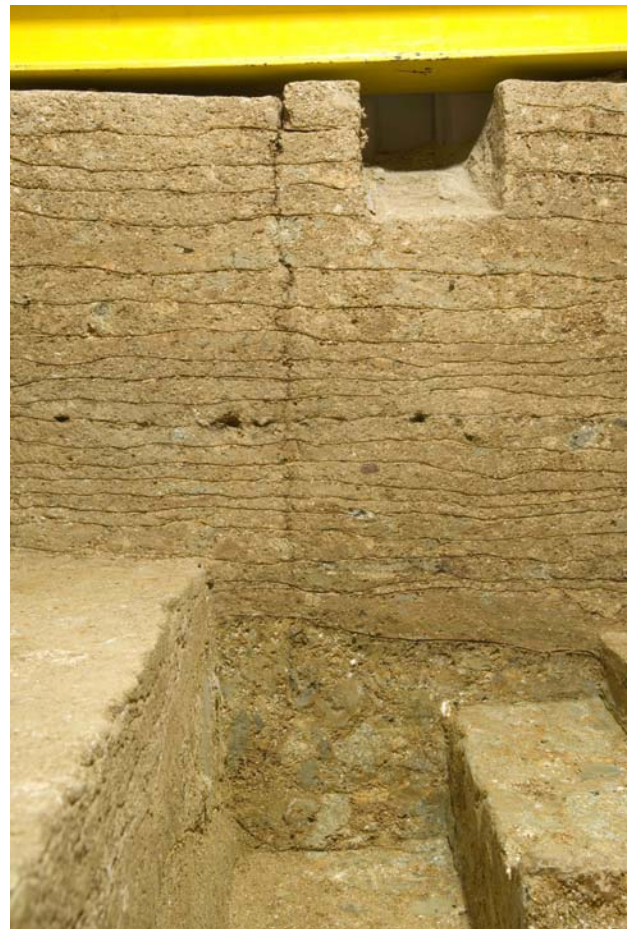
12 地山面に達する亀裂

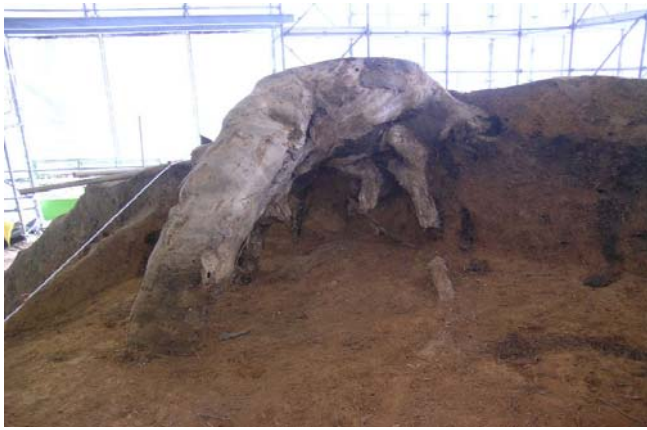
1 墳丘北東部のモチノキの切り株

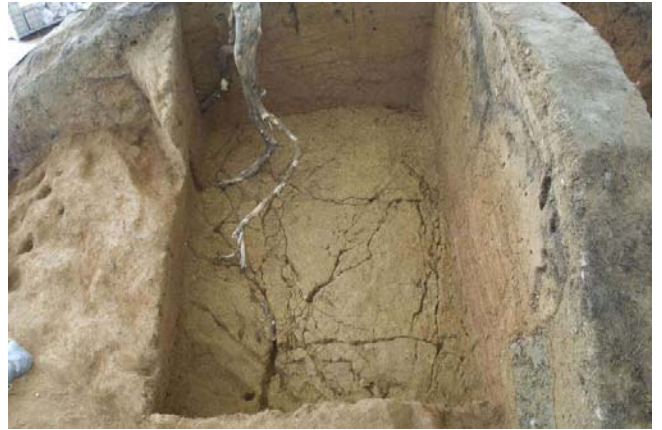
2 亀裂内部に伸張するモチノキの根

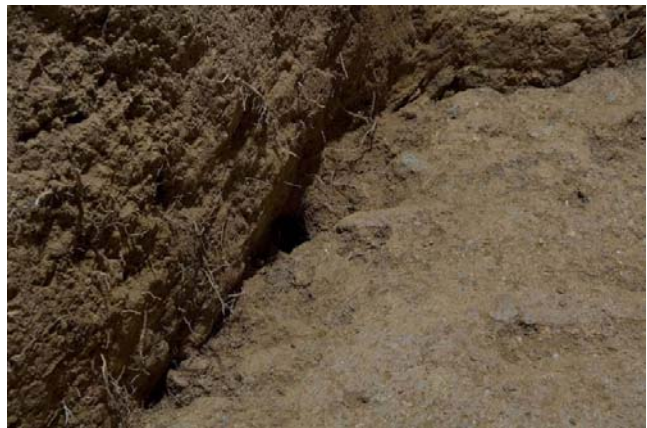
3 旧発掘区の壁面に沿ってのびた根

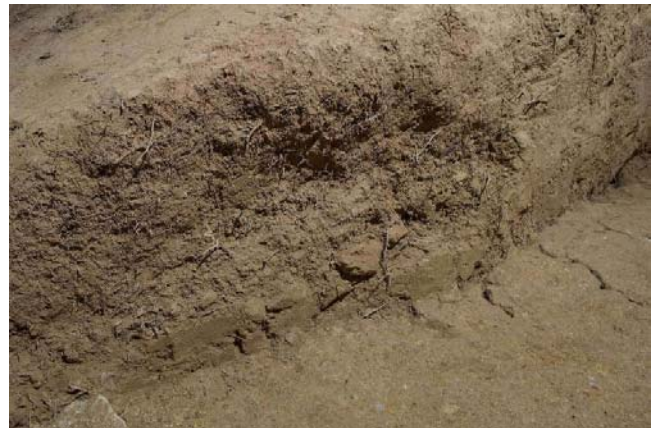
4 旧発掘区西壁に沿ってのびた根

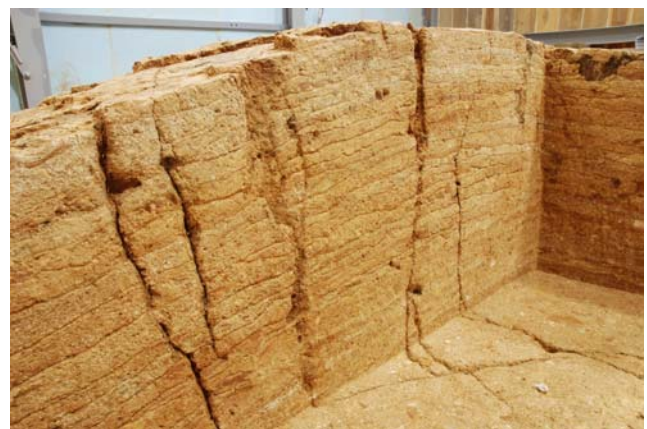
5 亀裂内にのびる根（北畔東面）

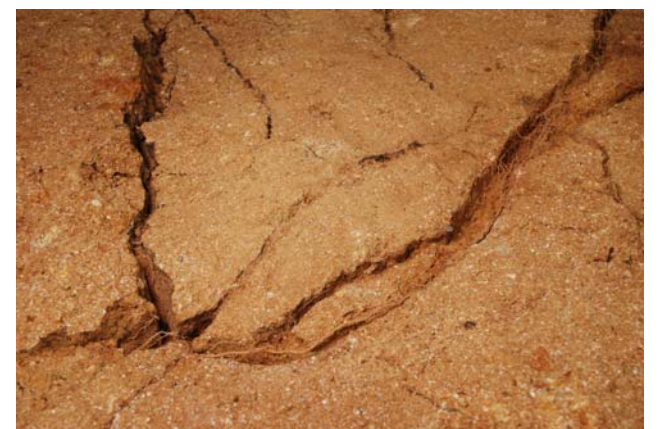
6 亀裂内の根（北東区）

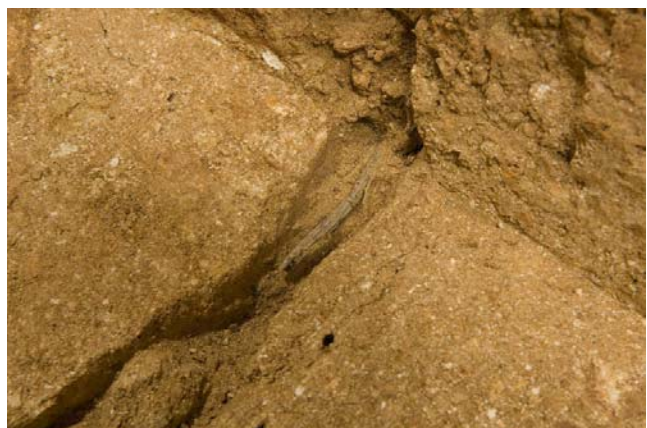
7 亀裂内に伸びる太い根（南西区西畦際）

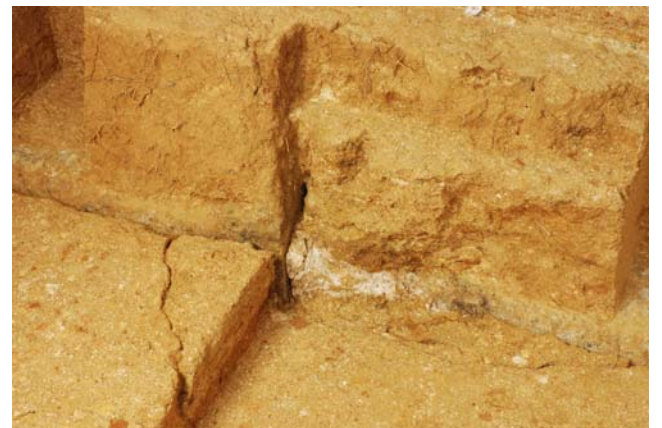
8 天井石に沿う亀裂と根（天井石3・4）

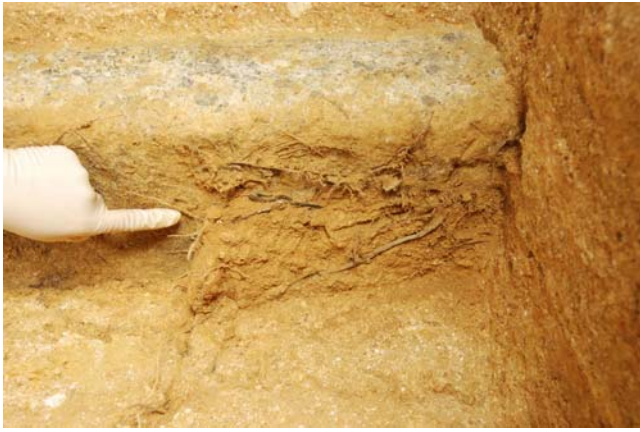
9 天井石 3 西側面にのびた根

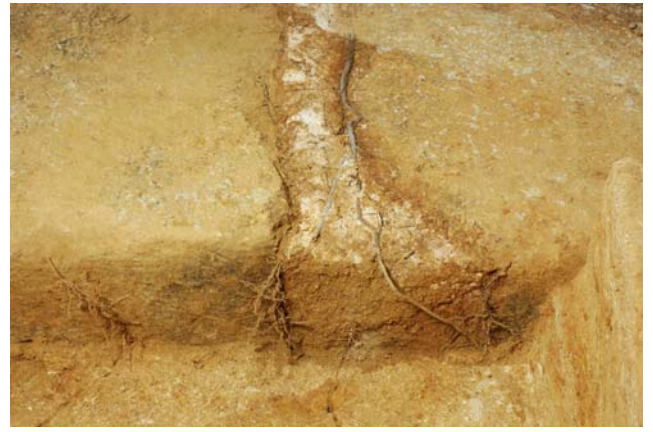
10 天井石 1・2 接合部にのびた根（西より）

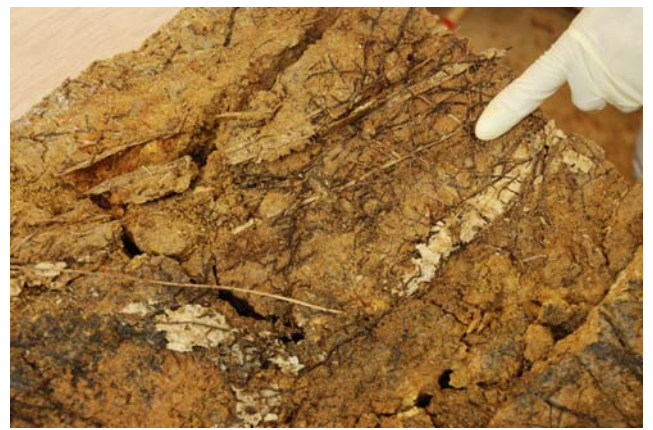
12 同細部

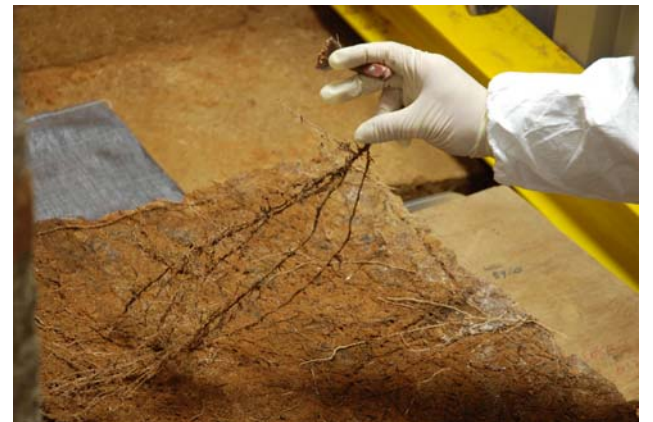
14 同細部

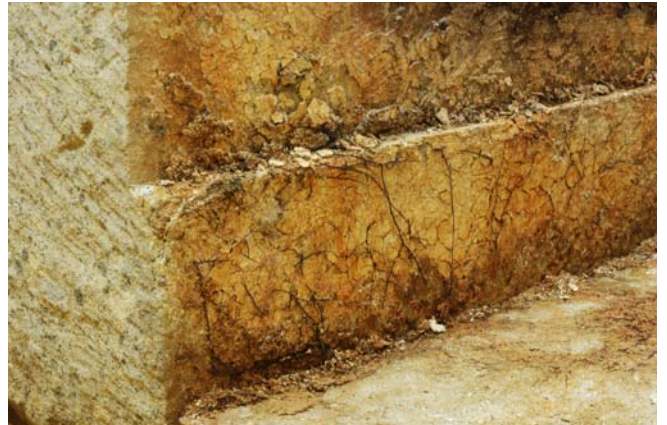
16 床石 3・4 接合面にのびた根

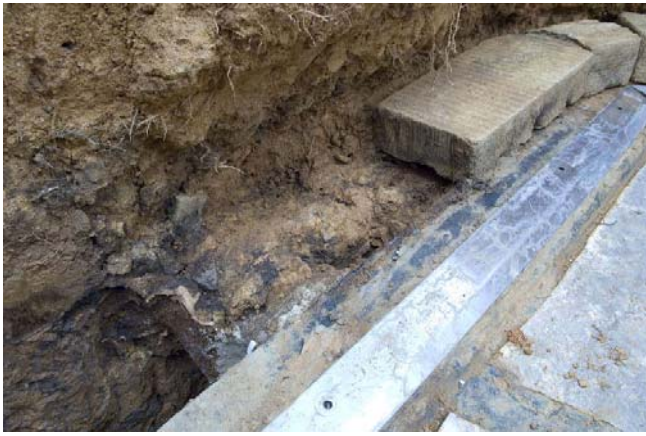
1 PC版周囲をふさぐ凝灰岩設置面の状況

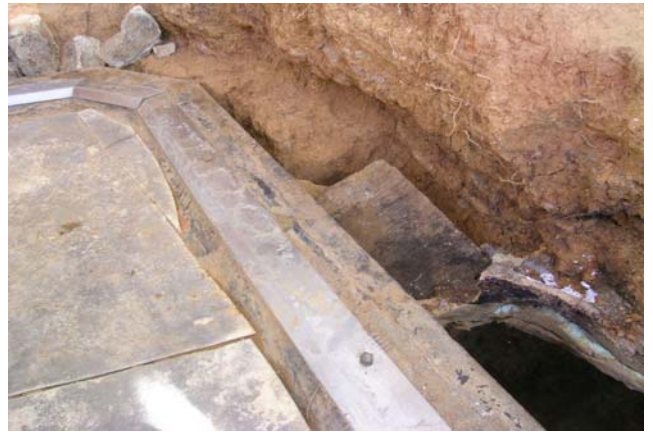
2 陥没したふさぎ用凝灰岩

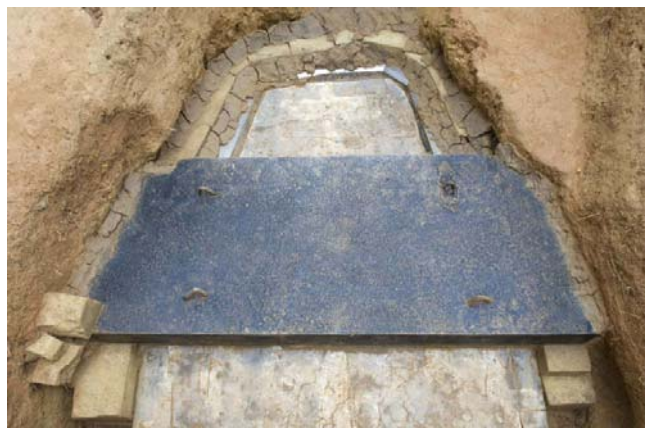
5 ふさぎ用PC版の検出状況

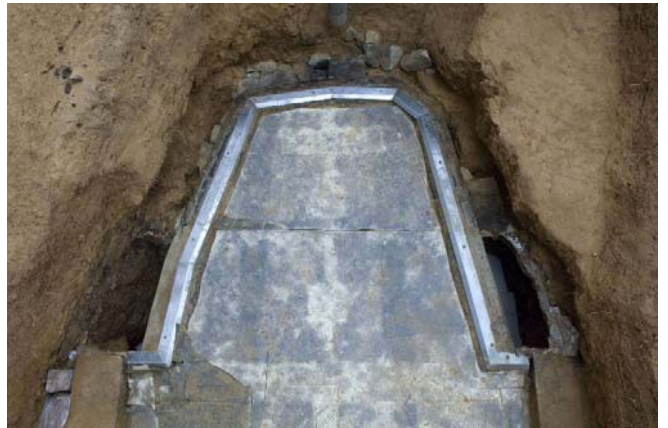
6 ふさぎ用PC版除去後の状況

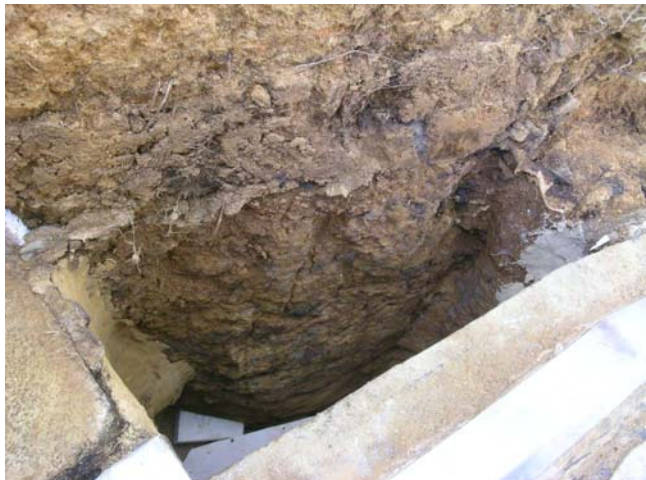
7 取合部西側の天井部分

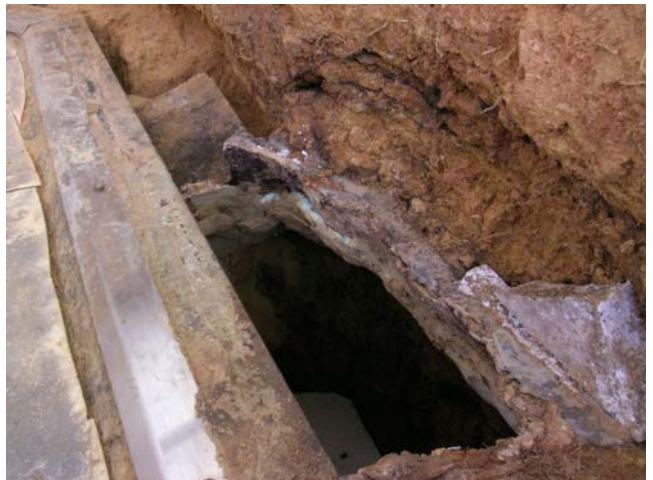
8 取合部東側の天井部分

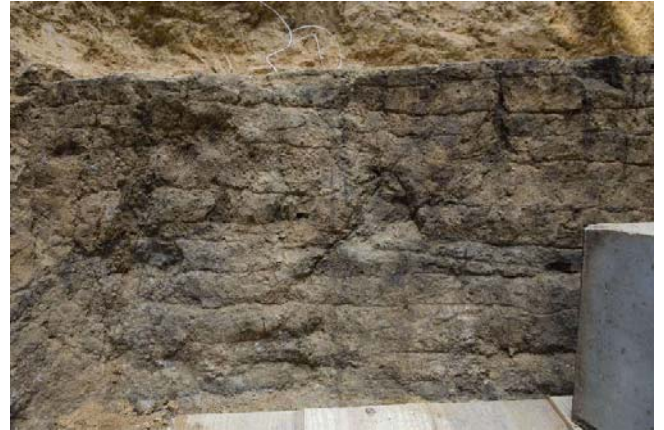
10 旧発掘区北壁のカビ

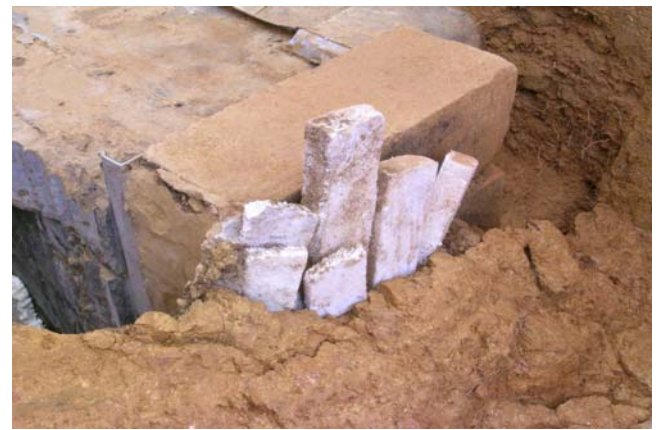
12 保存施設西脇に詰められた発泡スチロール

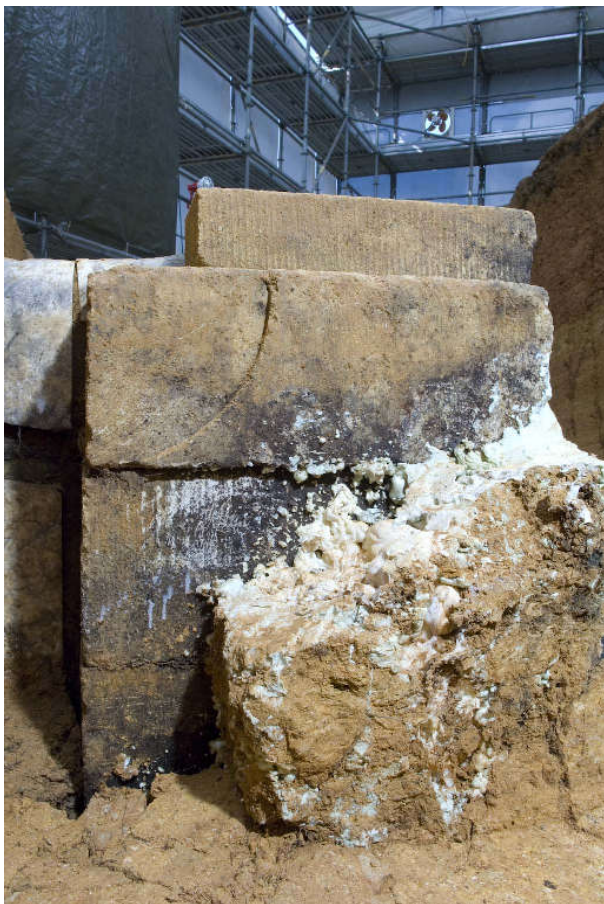
13 保存施設東脇の凝灰岩切石擁壁表面に生えたカビ

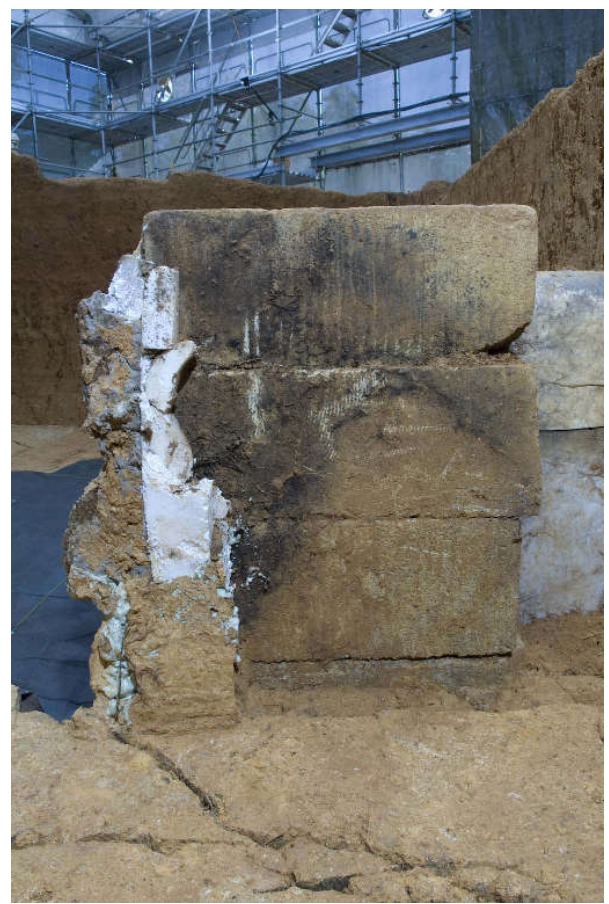
14 保存施設西脇の凝灰岩切石擁壁表面に生えたカビ

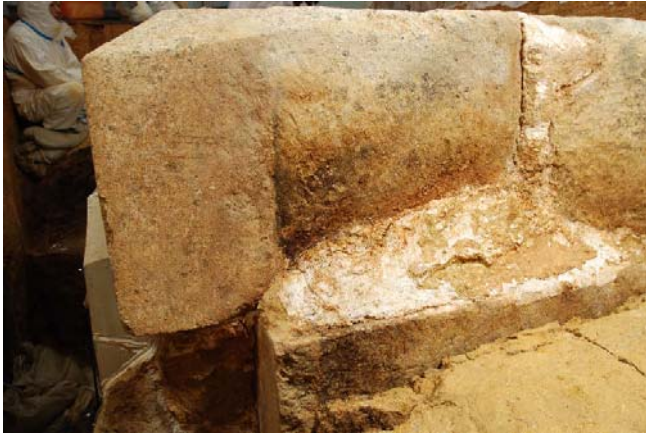
1 天井石1 東側面のカビ

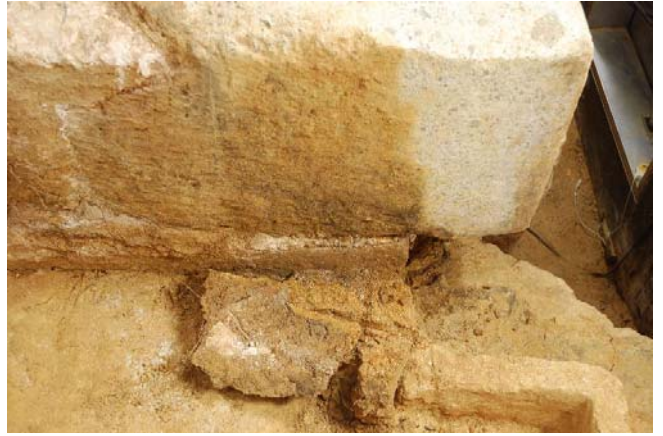
2 天井石1 西側面のカビ

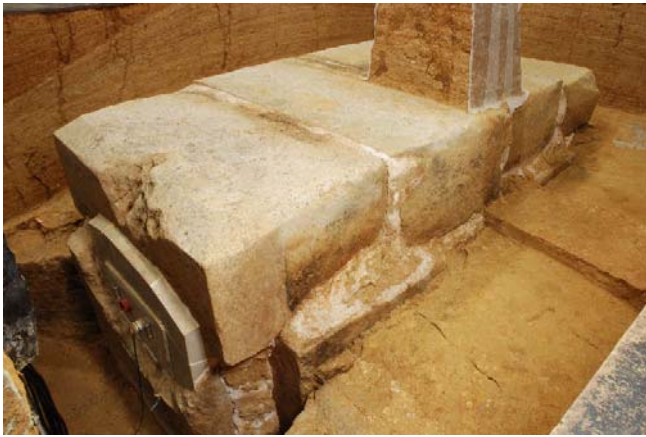
3 石室天井石東側面のカビ（南東より）

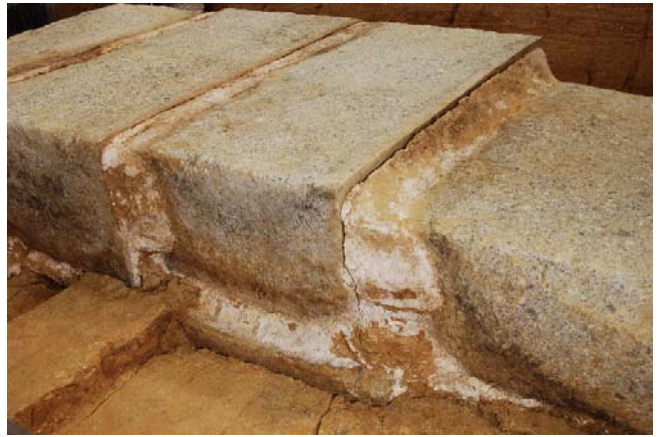
4 同左（北東より）

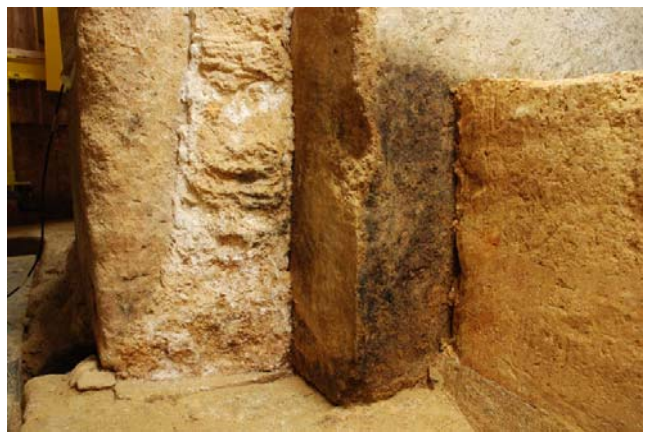
5 東壁石1 南端部のカビ

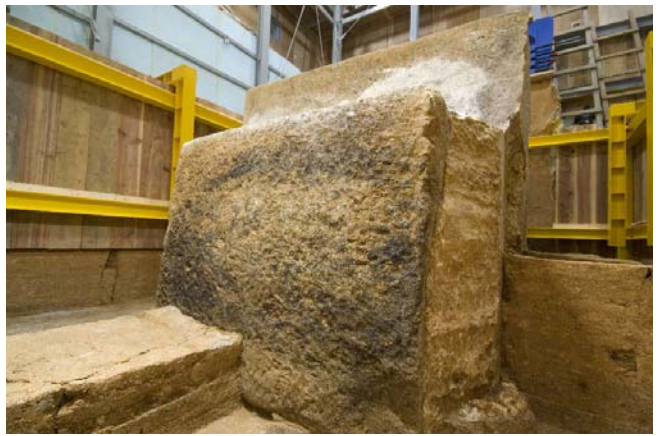
6 北壁石北側面のカビ

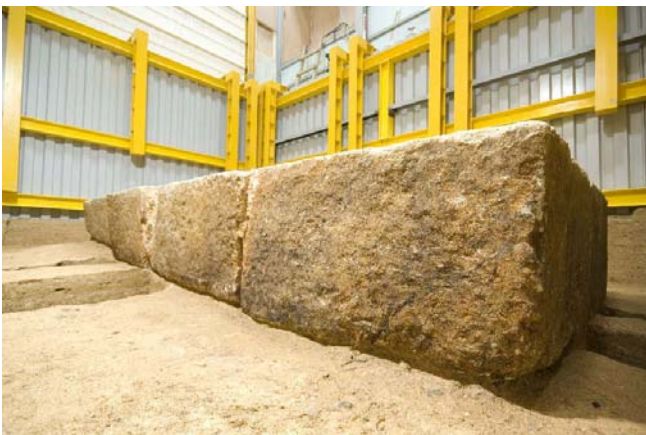
7 床石1～4 西側面のカビ

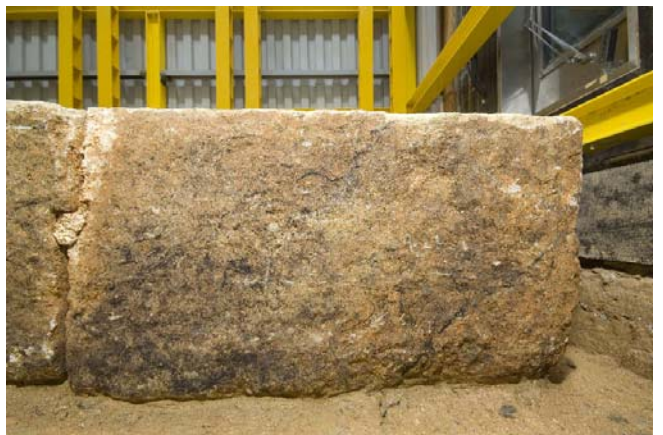
8 床石1 西側面のカビ

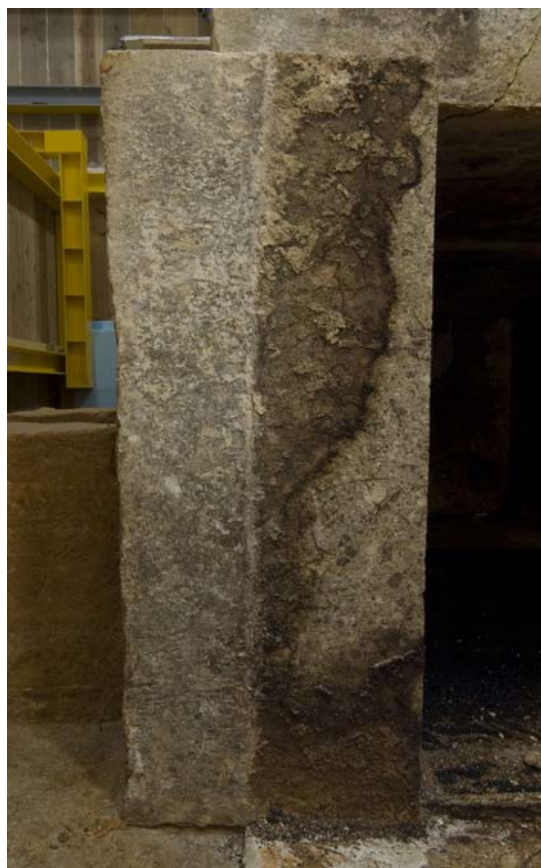
3 東壁石3北小口のカビ

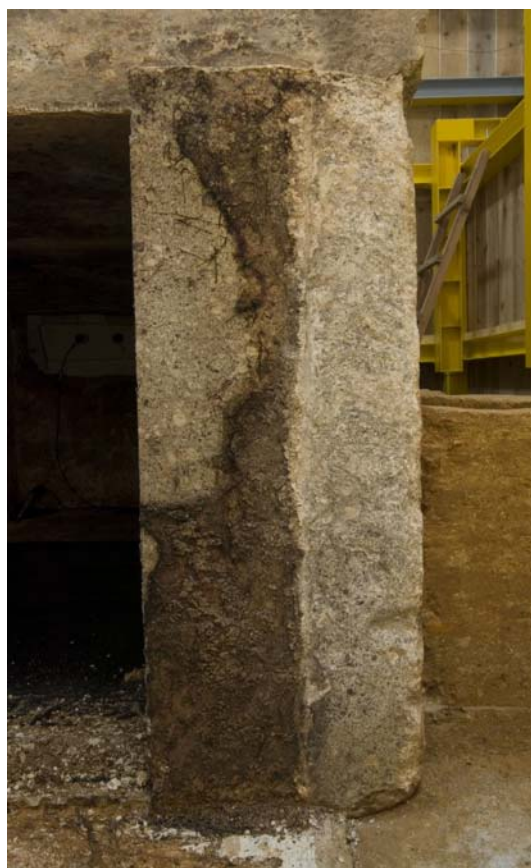
4 西壁石3北小口のカビ

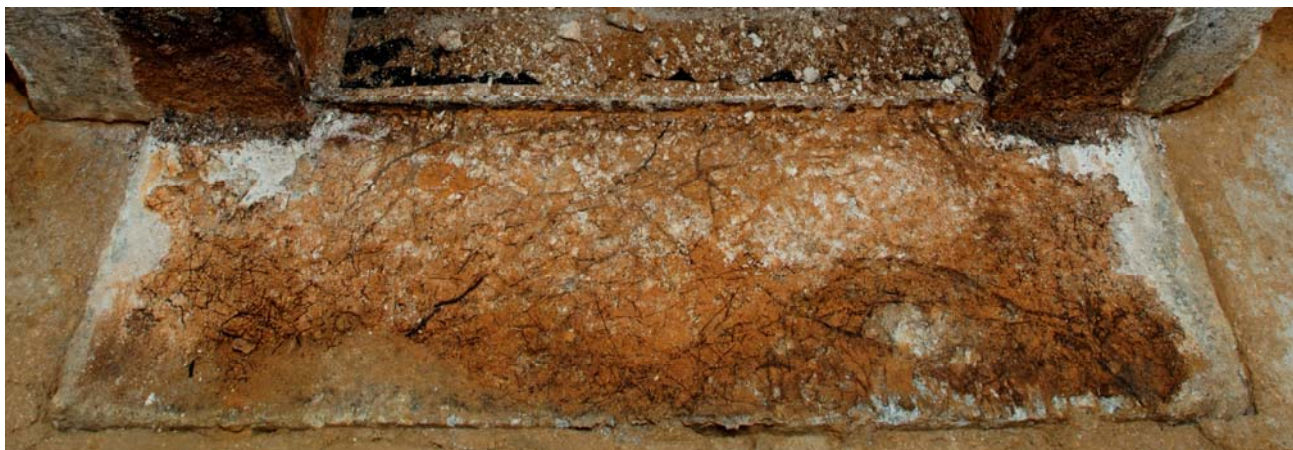
5 床石4上面（北壁石下）のカビと根

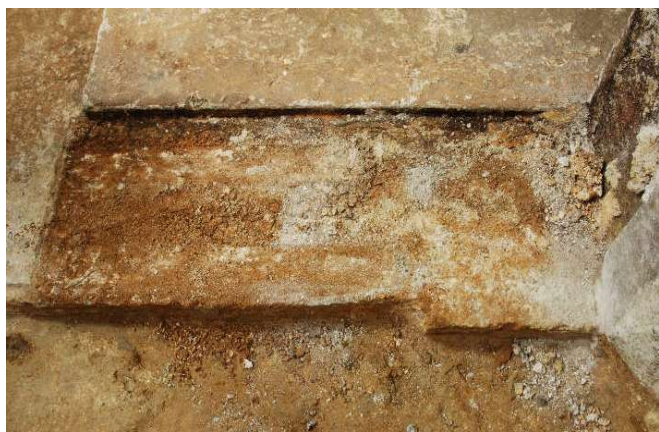
6 床石4上面西（西壁石3下）のカビ

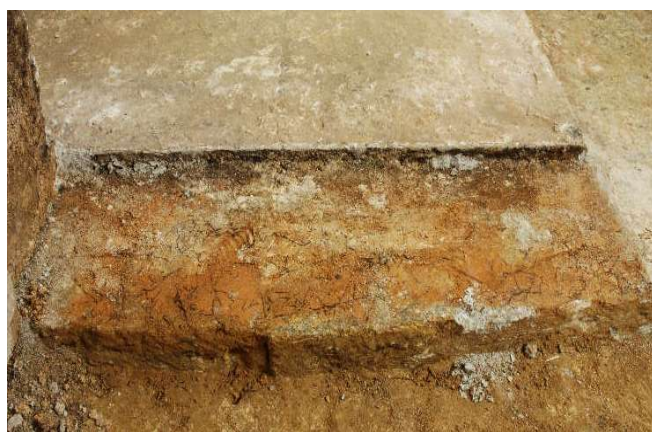
7 床石4上面東側（東壁石3下）のカビ

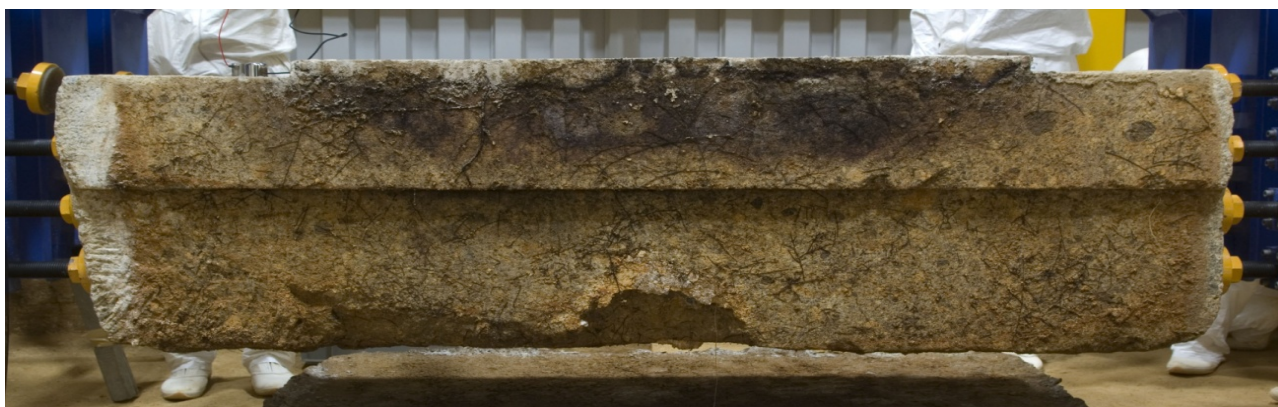
8 床石4南接合面のカビ

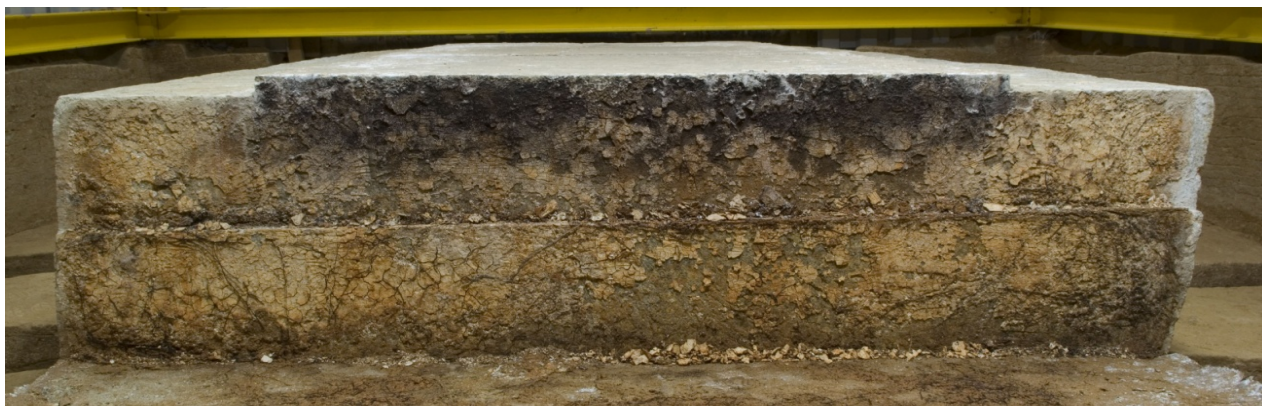
9 床石3北接合面のカビ

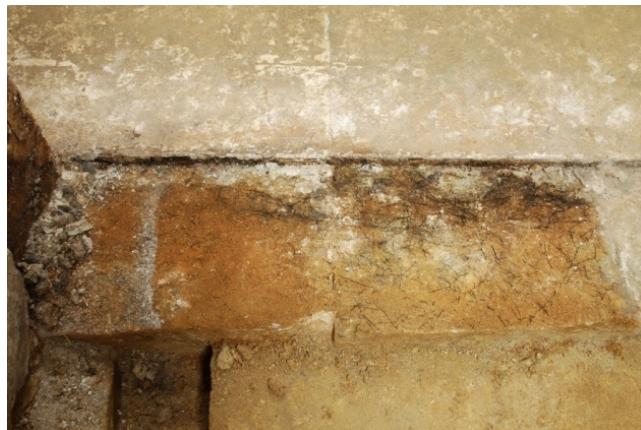
11 床石3上面東（東壁石2下）のカビ

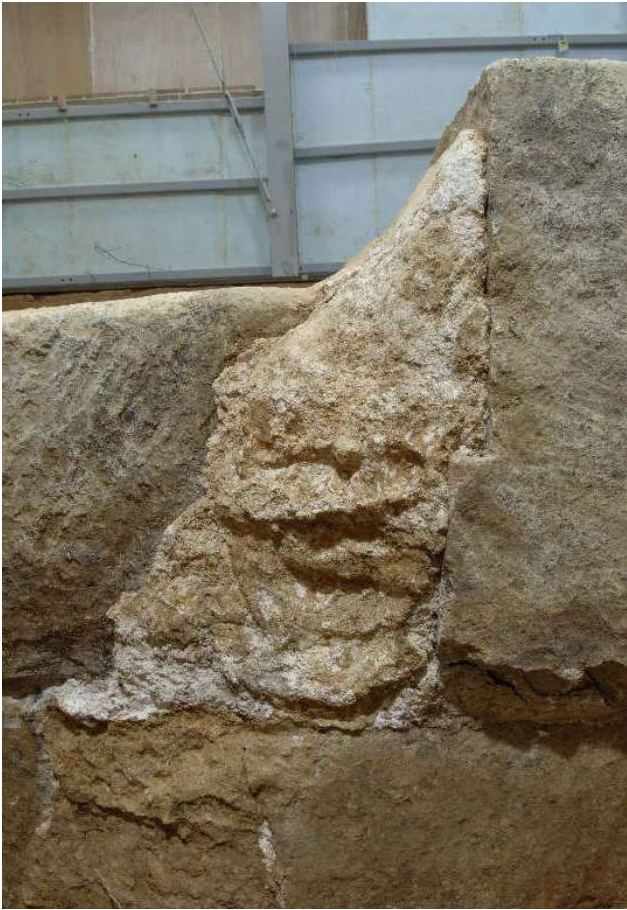
1 天井石3・4接合部西側面の漆喰

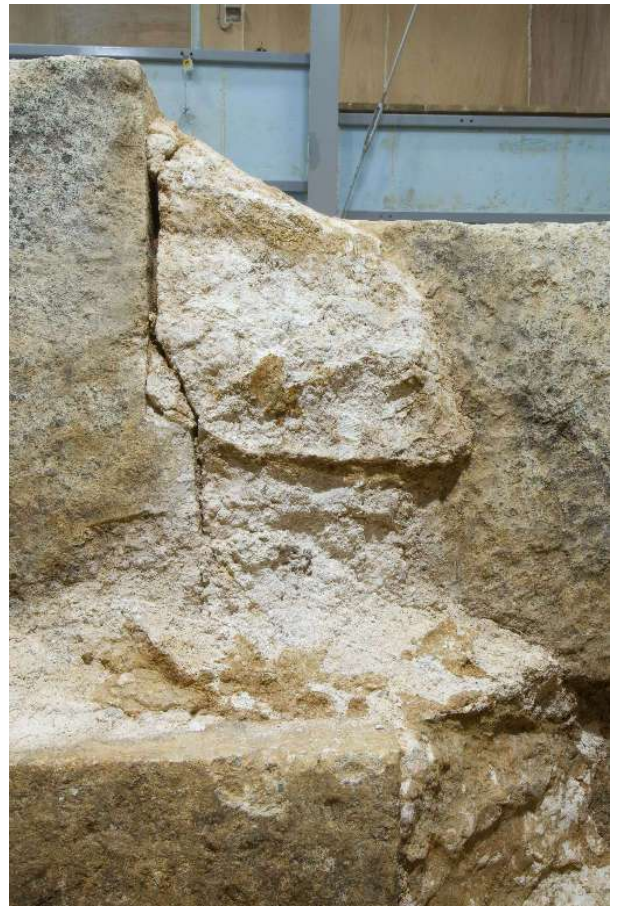
2 同東側面の漆喰

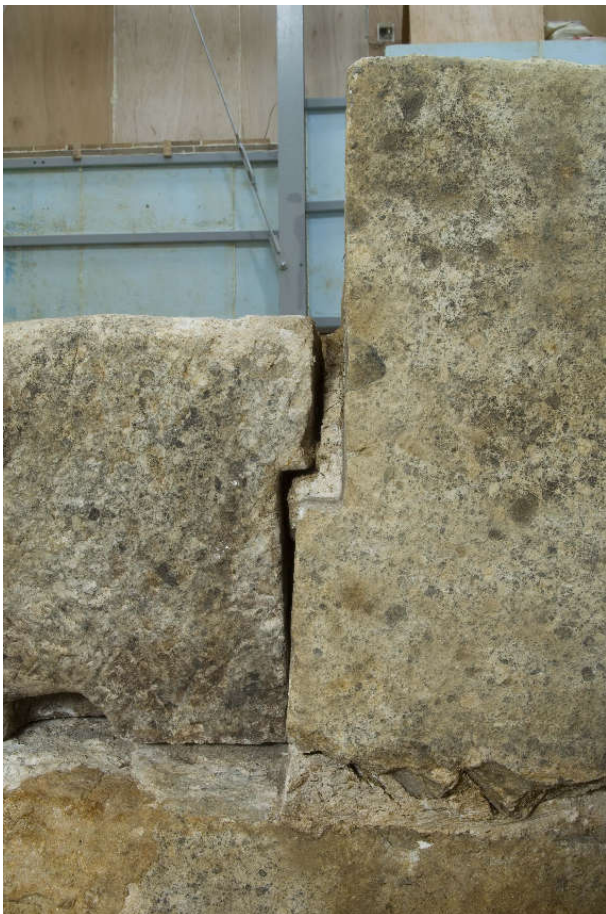
3 同上西側面漆喰除去後の状況

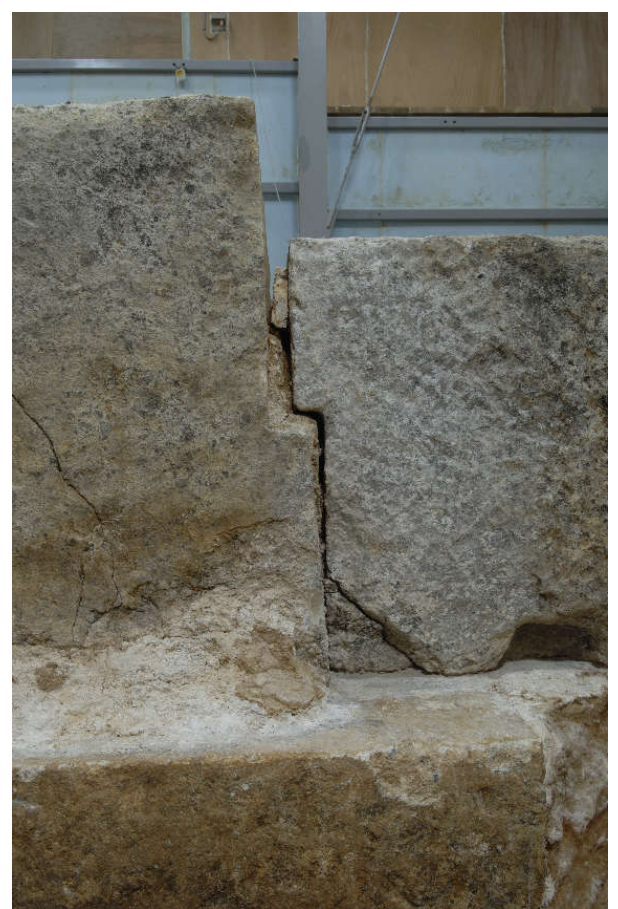
4 同上東側面漆喰除去後の状況

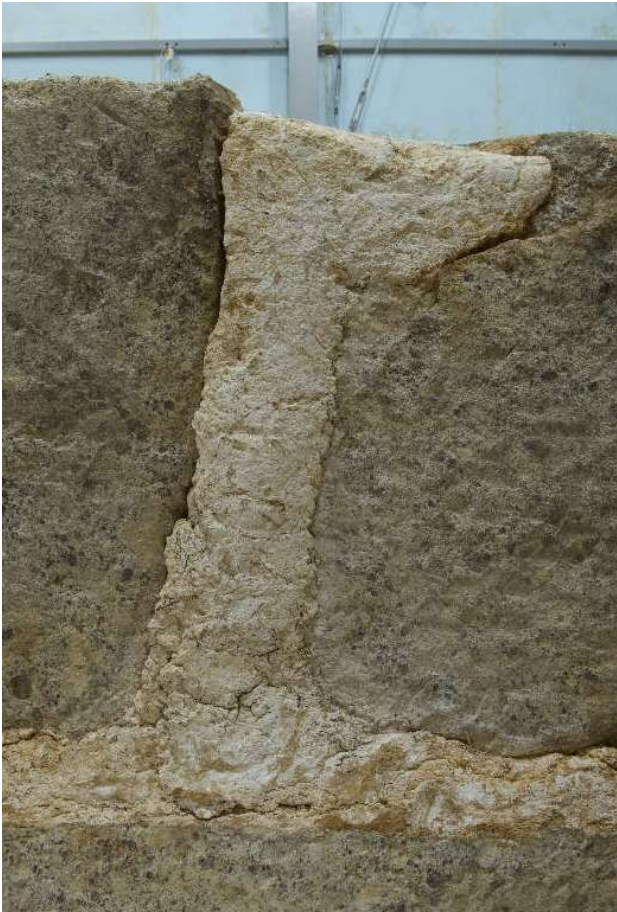
5 天井石1・2接合部西側面の漆喰

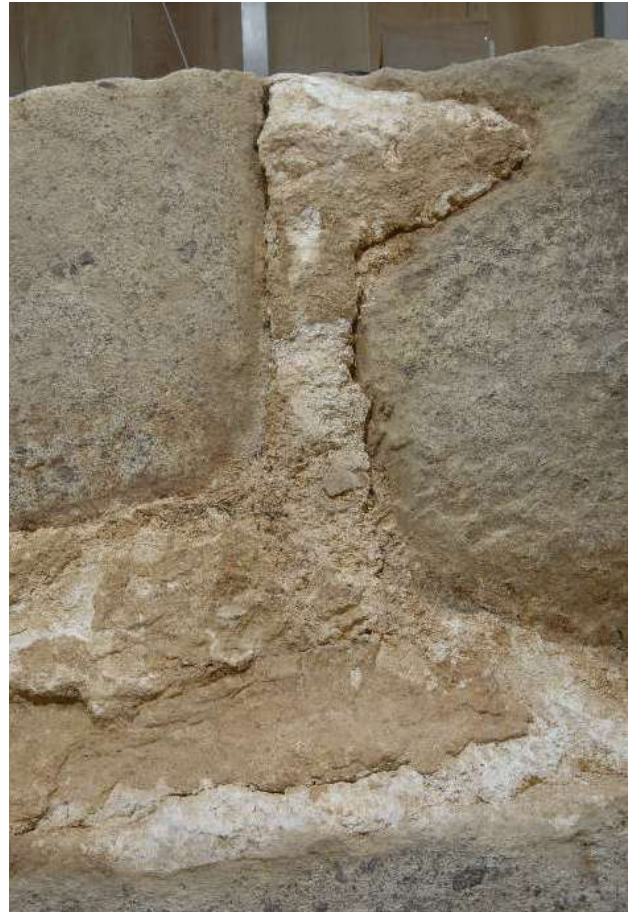
6 同東側面の漆喰

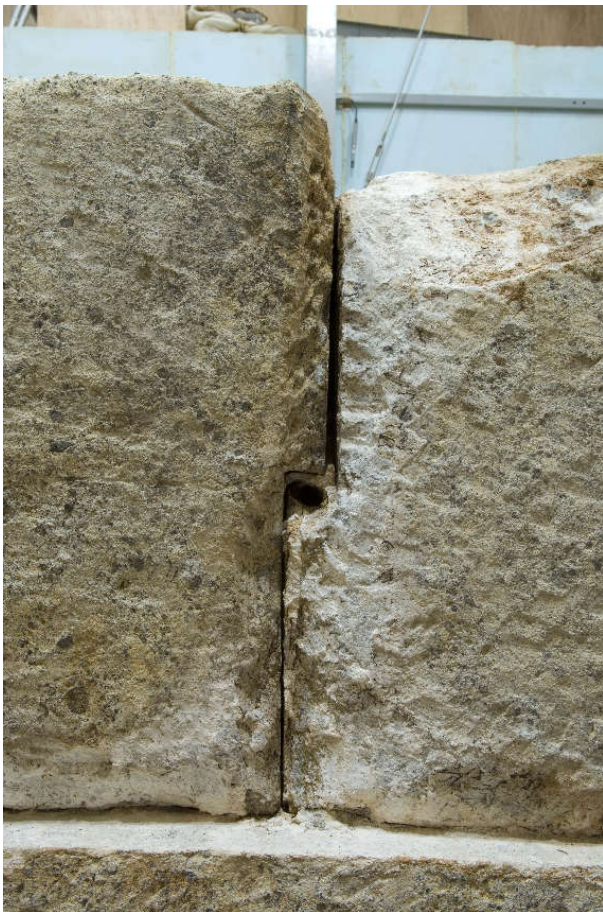
7 同上西側面漆喰除去後の状況

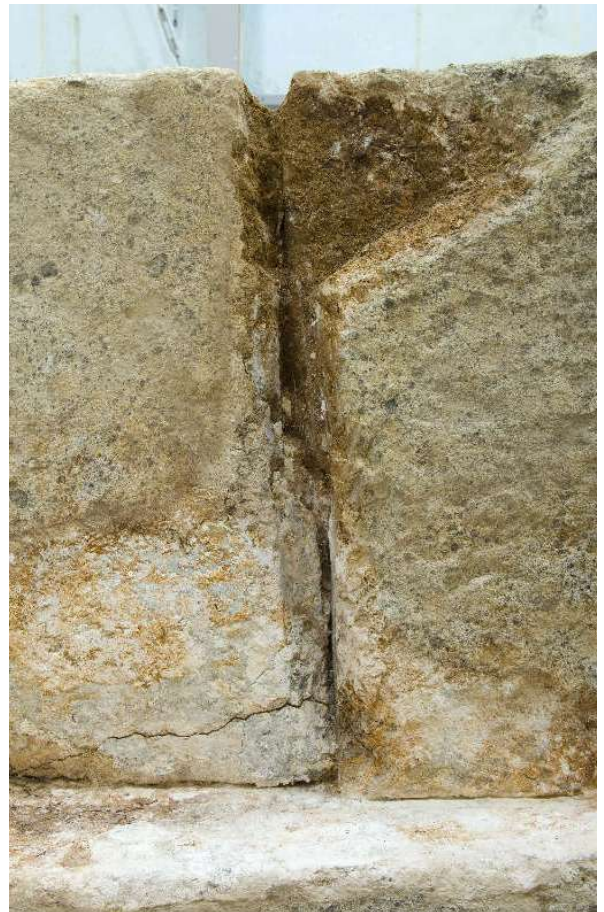
8 同上東側面漆喰除去後の状況
