## これまでの発掘調査で判明した壁画の劣化に関する事項について

奈良文化財研究所 松村 恵司

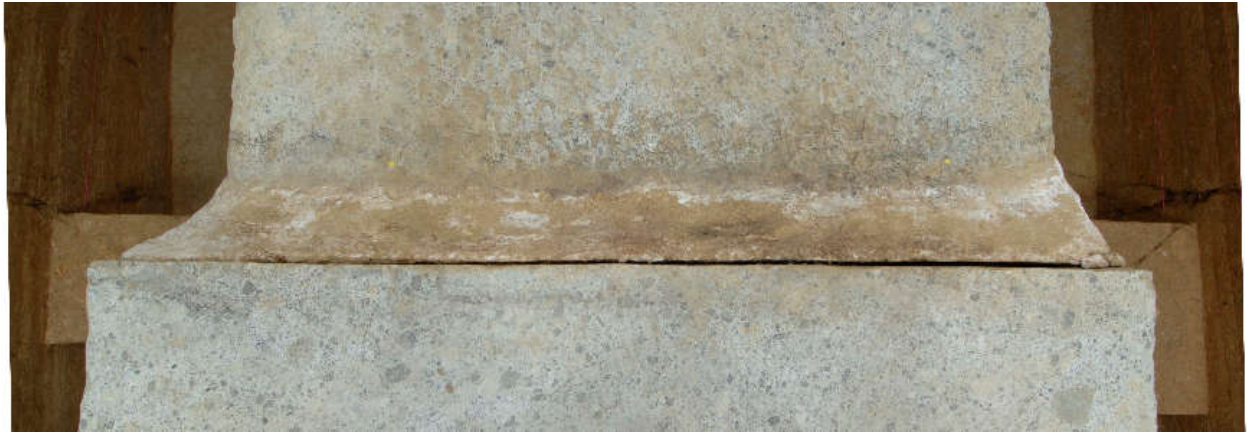
9 天井石 3・4間接合部上面に生じた漆喰の隙間

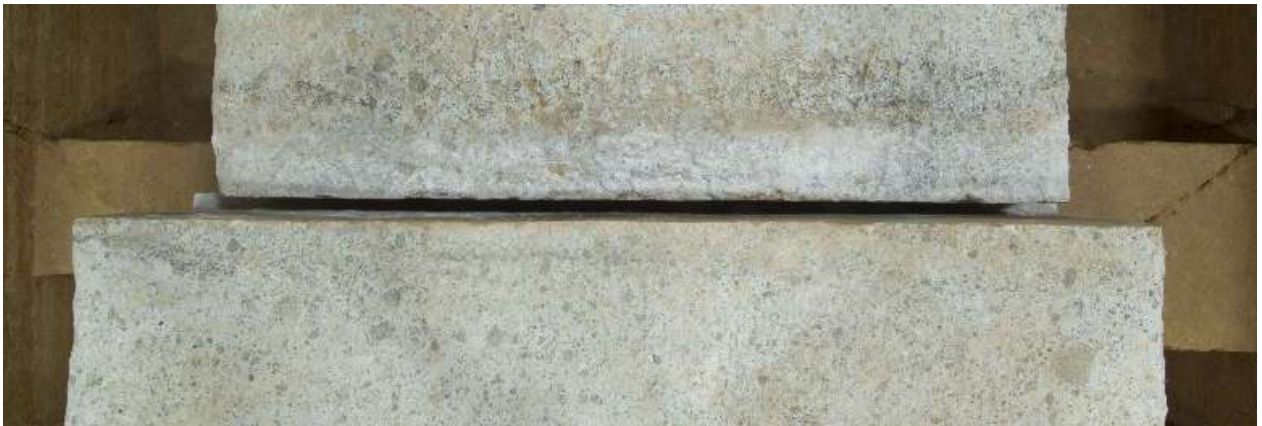
10 同上漆喰除去後の状況

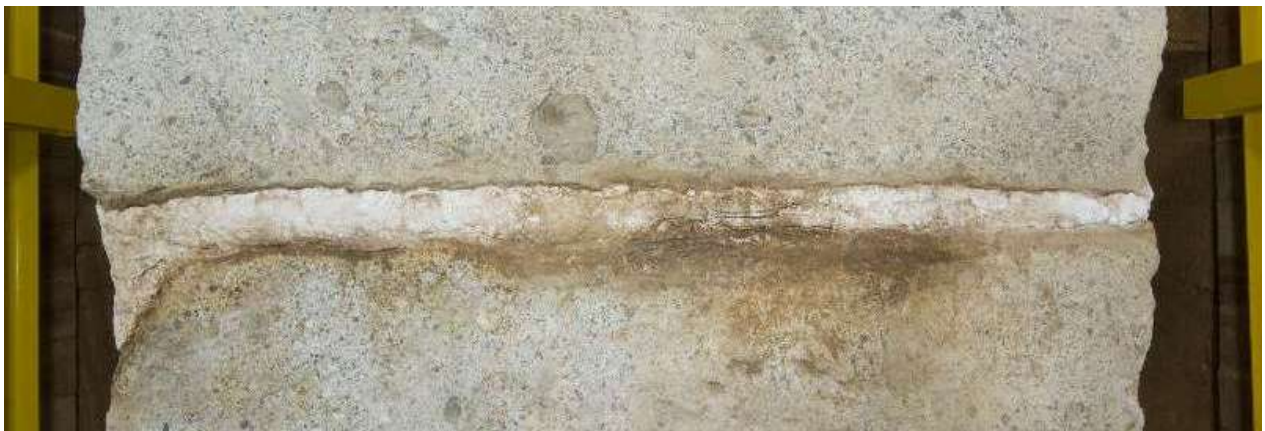
11 天井石 1・2間接合部上面に生じた隙間とカビ・根

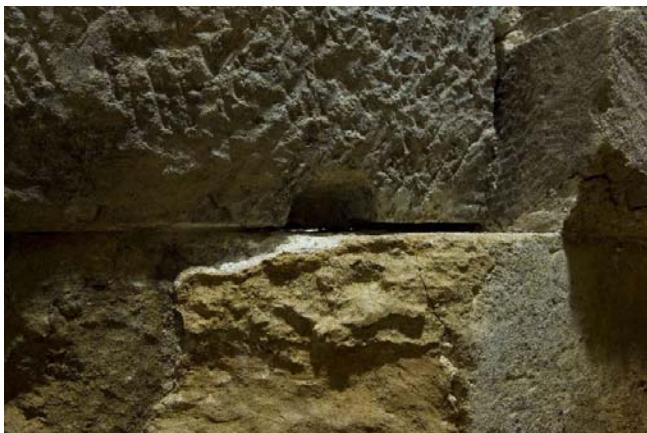
12 石室内部から漏れる灯り（天井石 4 西面下端）

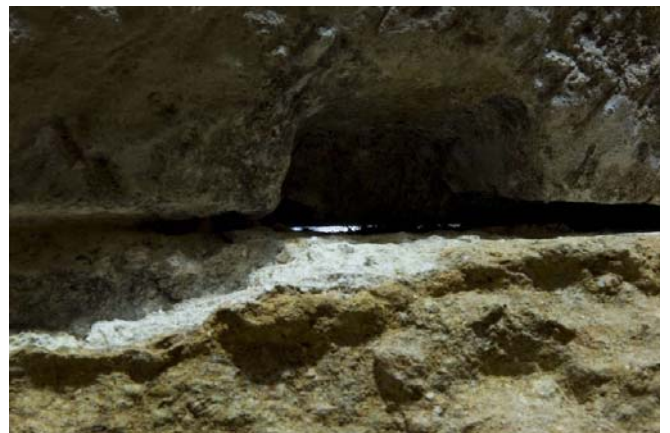
13 同近接写真
