高松塚古墳壁画劣化原因調査検討会（第12回）

高松塚古墳壁画の材料調査

独立行政法人国立文化財機構

奈良文化財研究所 肥塚隆保

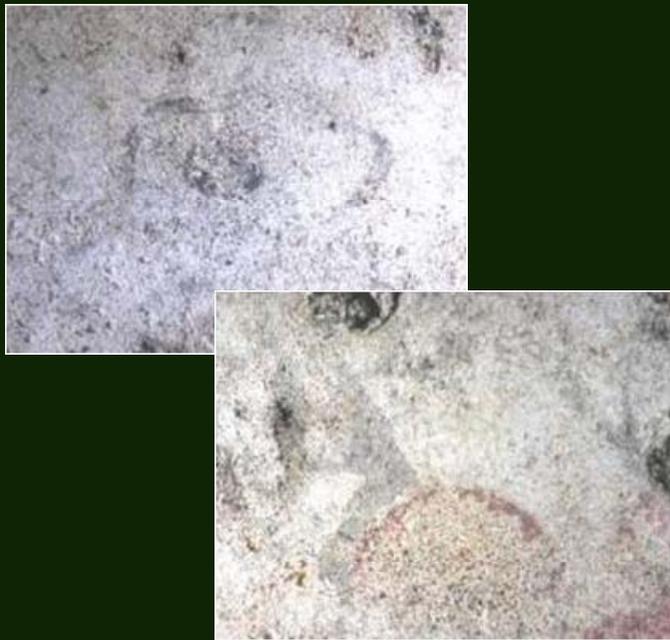
色材が漆喰面からの消失

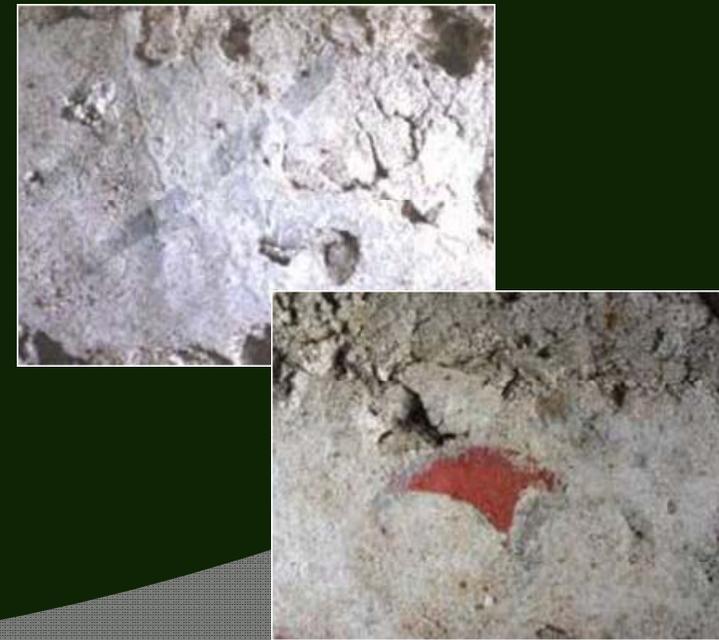
色材表面上における
乳白色物質の発生

乳白色物質が発生していない箇所では、顔料の色が鮮やかにみえる一方、剥落も多い

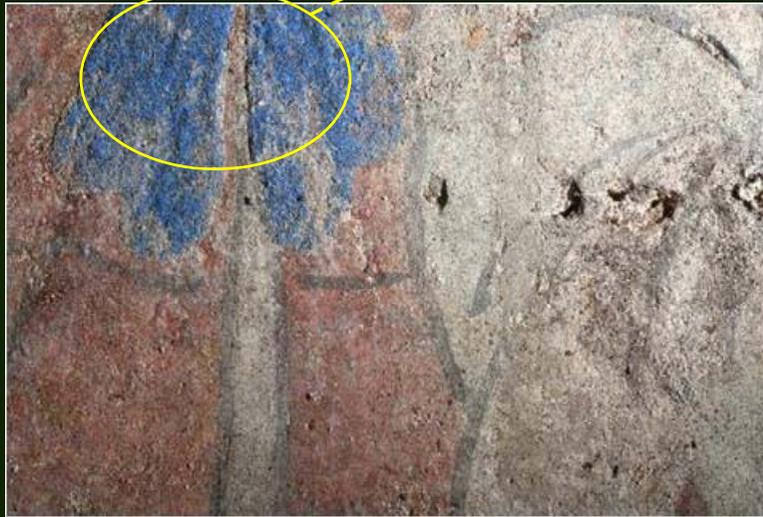
西壁・女子 赤衣女性像・上衣

人物像でも、彩色部が薄く乳白色物質に覆われている箇所では顔料の色彩がくすんで見える

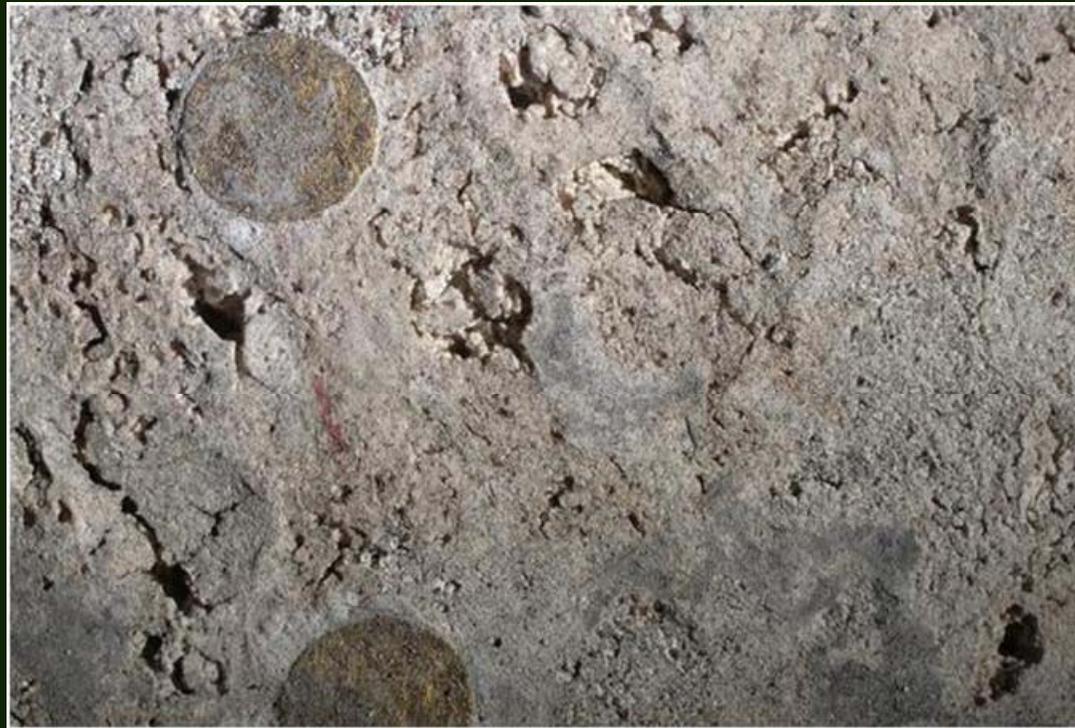
天井・星宿にも乳白色物質が発生

漆喰面のみならず、張り付けている金箔の上にも
漆喰が塗布された後に生成していることは明らかである。

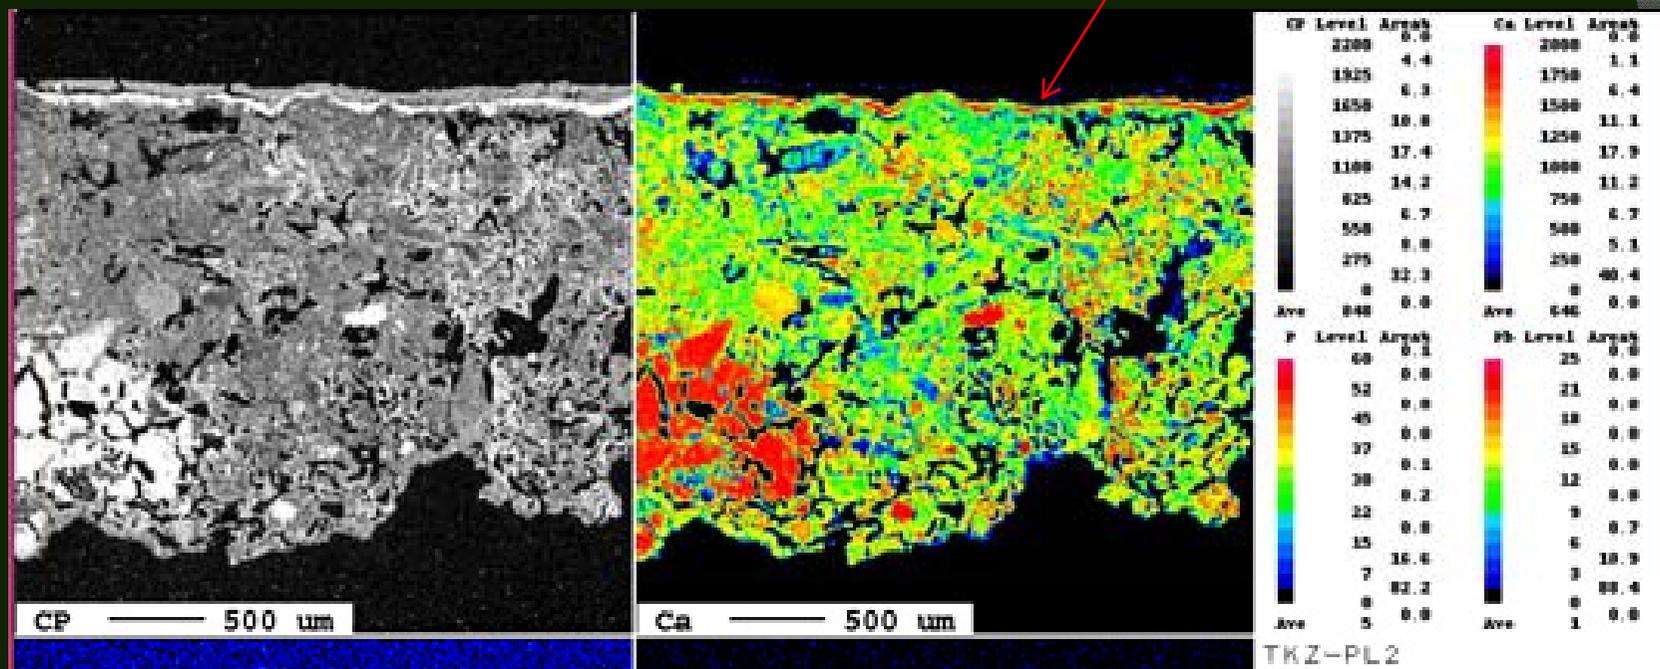
下地漆喰の表層には、カルシウム成分で構成される層が存在

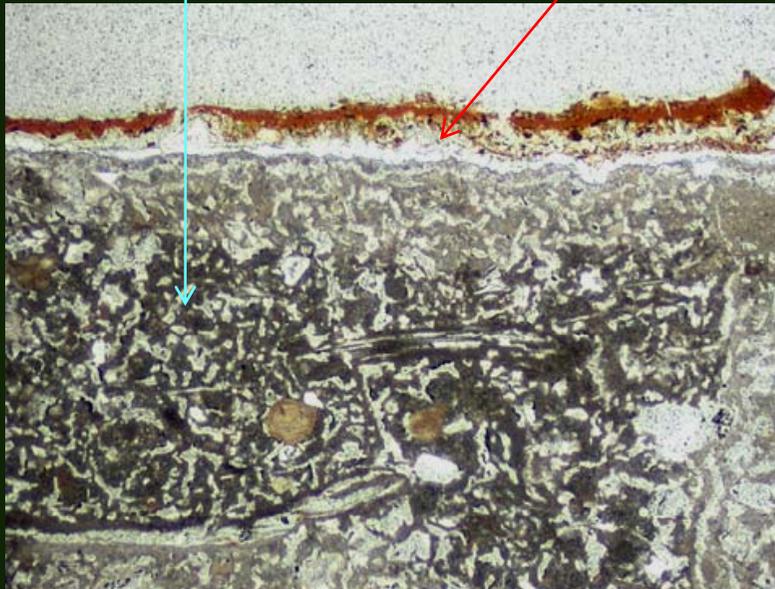
-nicol , X : 2.3mm

下地漆喰の表層には、Calciteの薄層が形成

多量の虫食い状の空隙

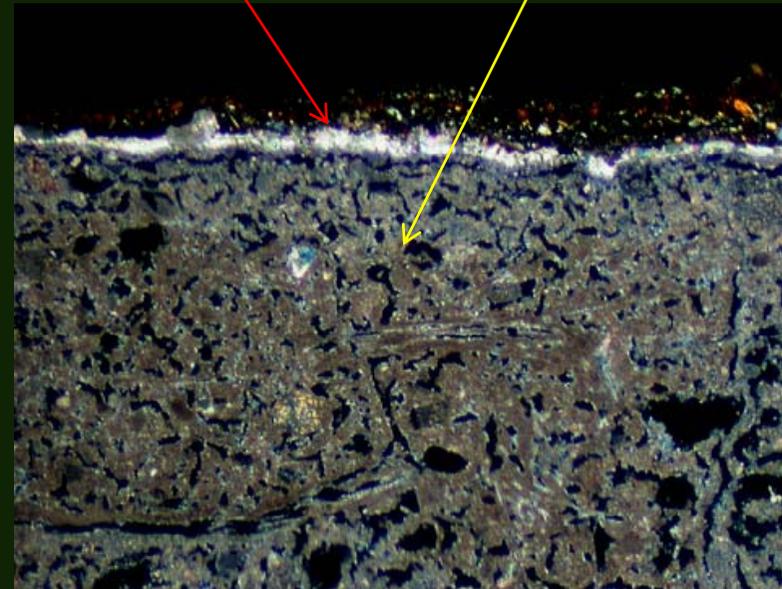
+nicol , X : 2.3mm

非常に大きな複屈折と劈開が顕著

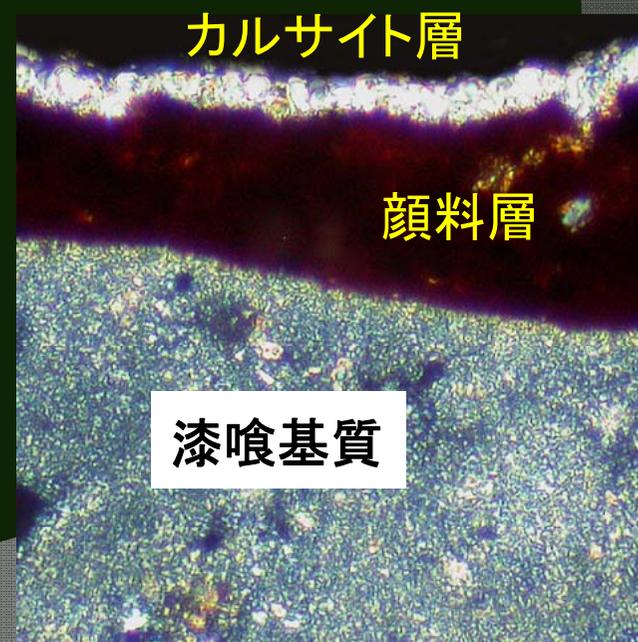
下地漆喰断面画像

カルサイトの再結晶層

スサが腐朽・消失して虫食い状の空隙ができた。剥落や陥没の原因となった。

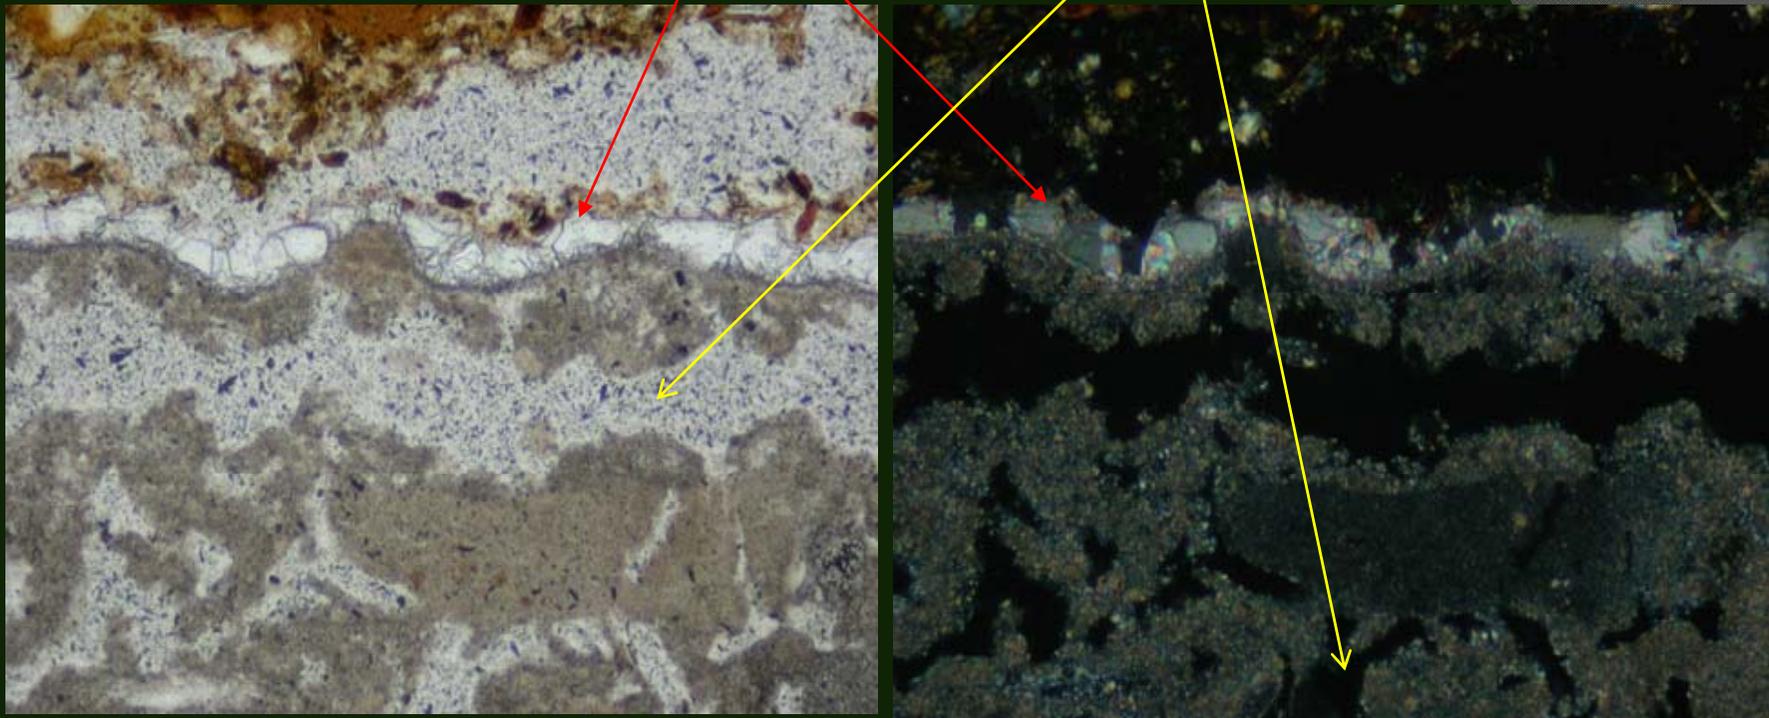
TKZ-PL1-2 Cross, 左: -nicol 右: +nicol X:0.7mm

湿潤な環境下で存在したことにより、漆喰の溶解・スサの消失などにより漆喰強度が著しく低下して、劣化が進んだ。

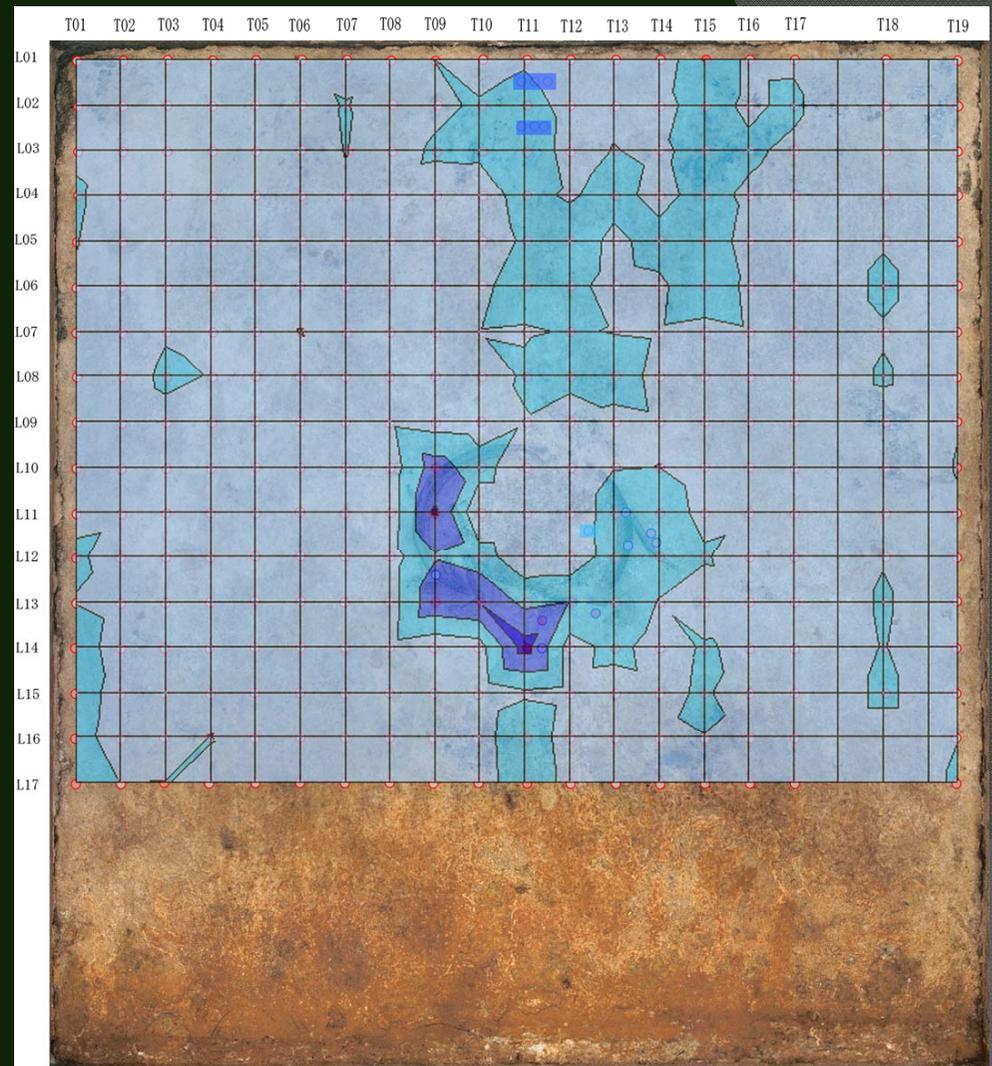
北壁石(玄武)

図像近傍は、基質に比べて鉛の濃度が高い。図像以外の部分でも、基質より鉛の濃度が高い部分がある。玄武の上部等に図像が存在したとは考えにくい。

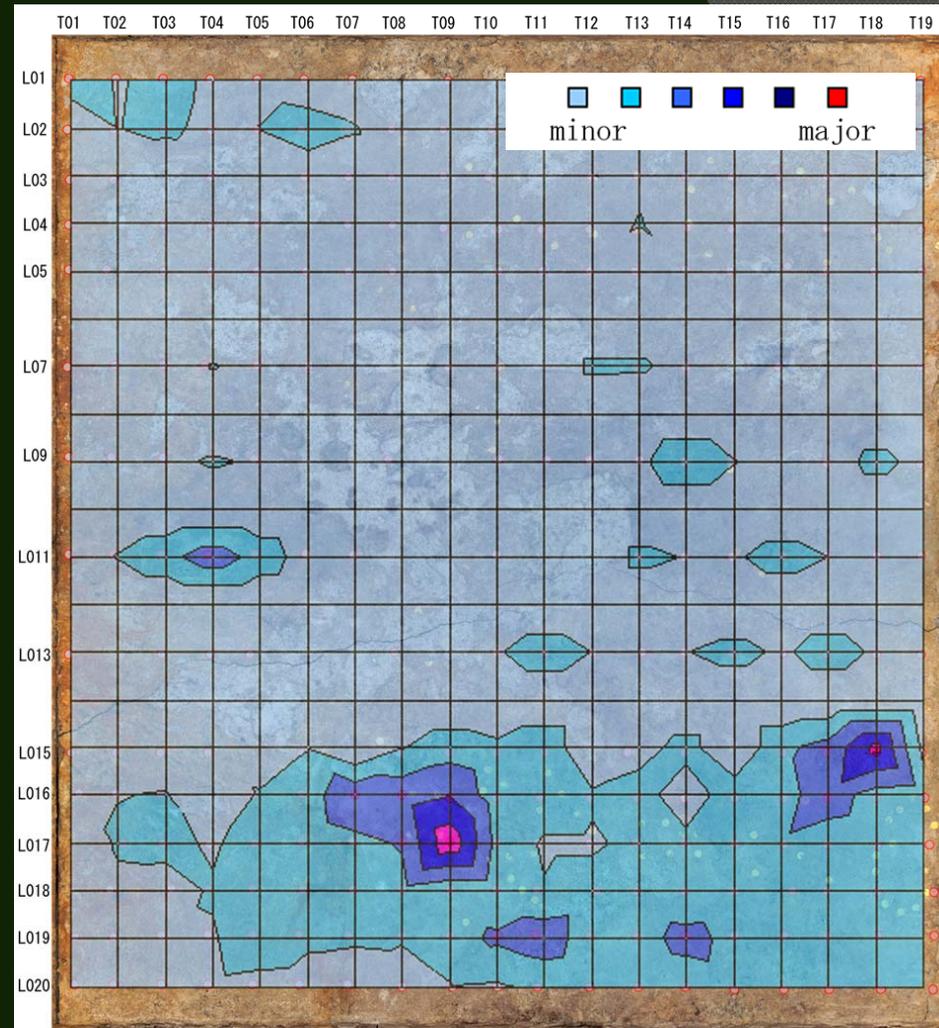
天井石2

天井石には星宿はあるが、彩色した図像はない。天井石2の下部(北側部分)に鉛の濃度が高い部分がある。

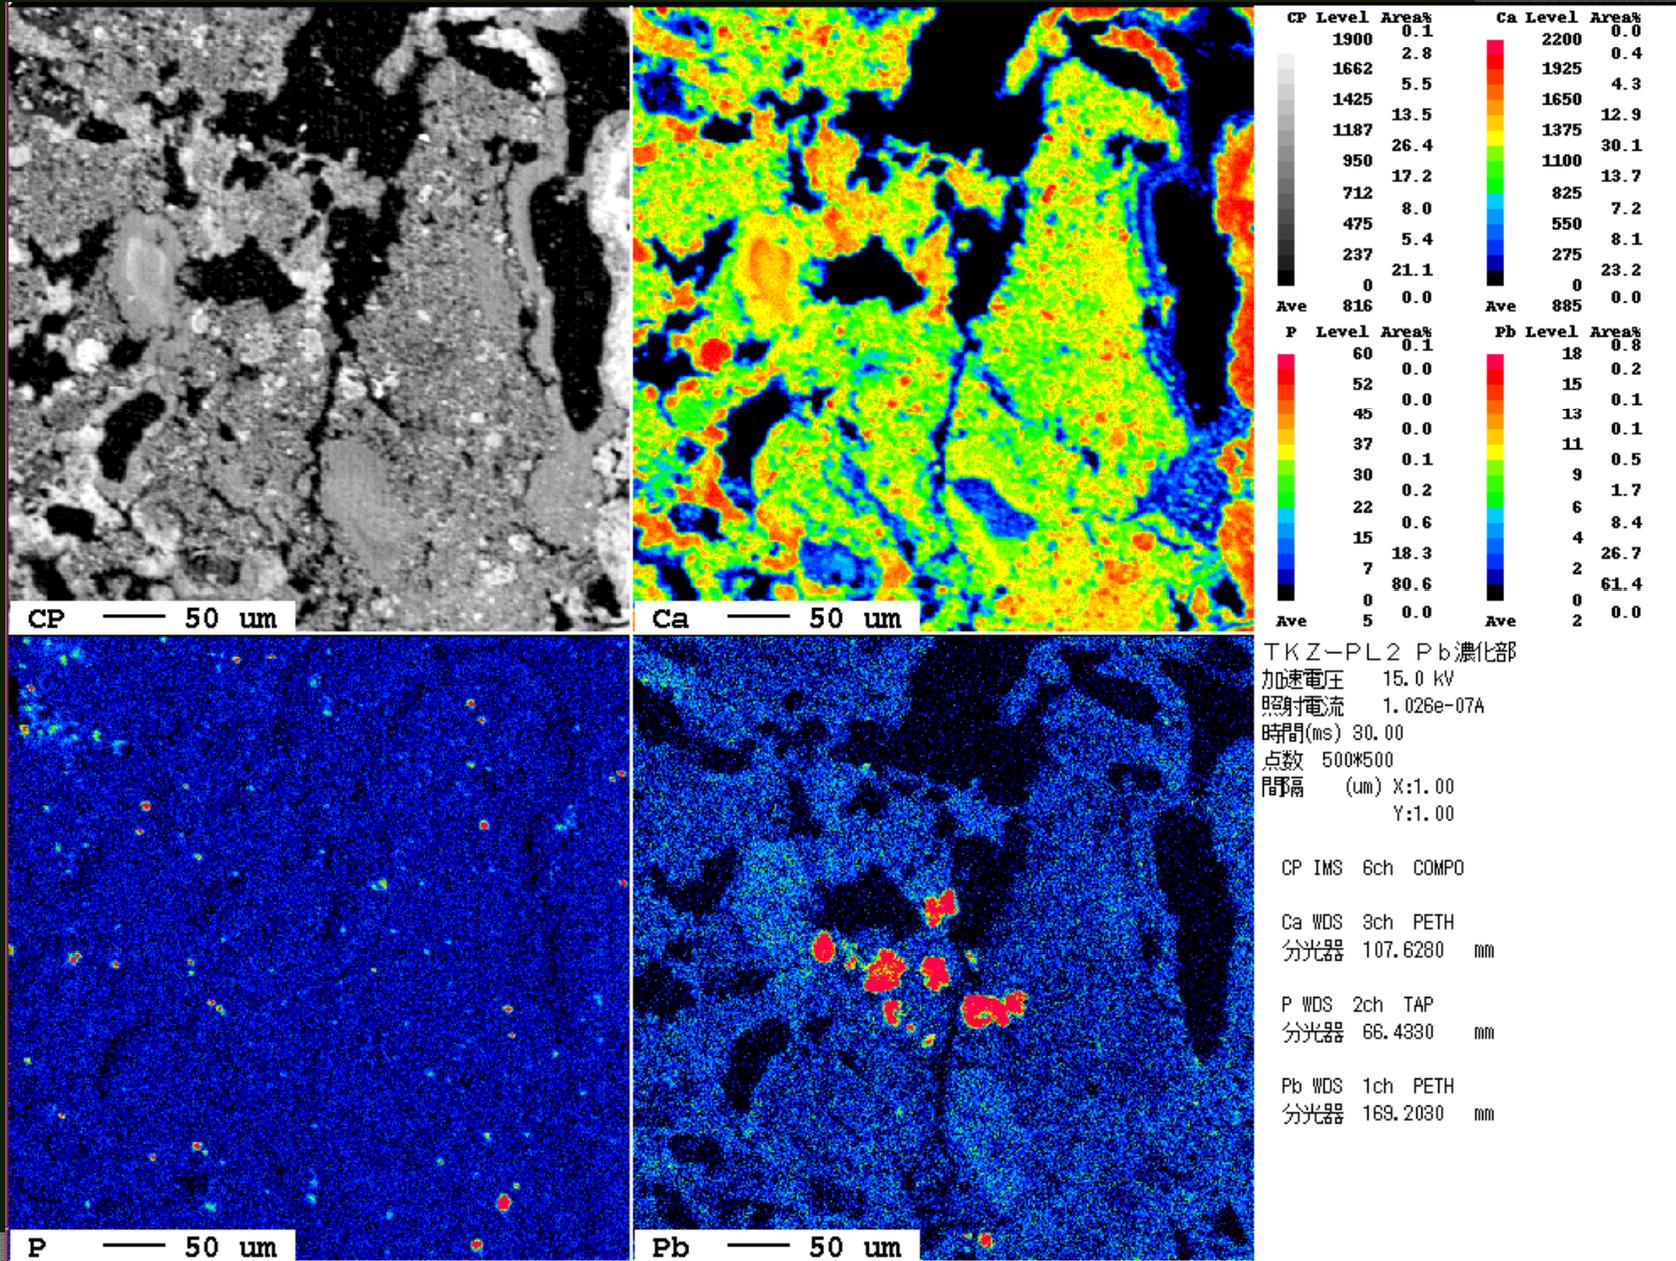
視野2の拡大

鉛は下地漆喰の基質(生地)にほぼ均一に分散して存在していた。部分的に10-30 μm 前後の塊状ないし粒状を成して存在していた。目地漆喰には、鉛は含有していない

表層の鉛と生物劣化(カビ)についての関わりは不明。
