# 取合部天井の崩落止め工事について

文化庁

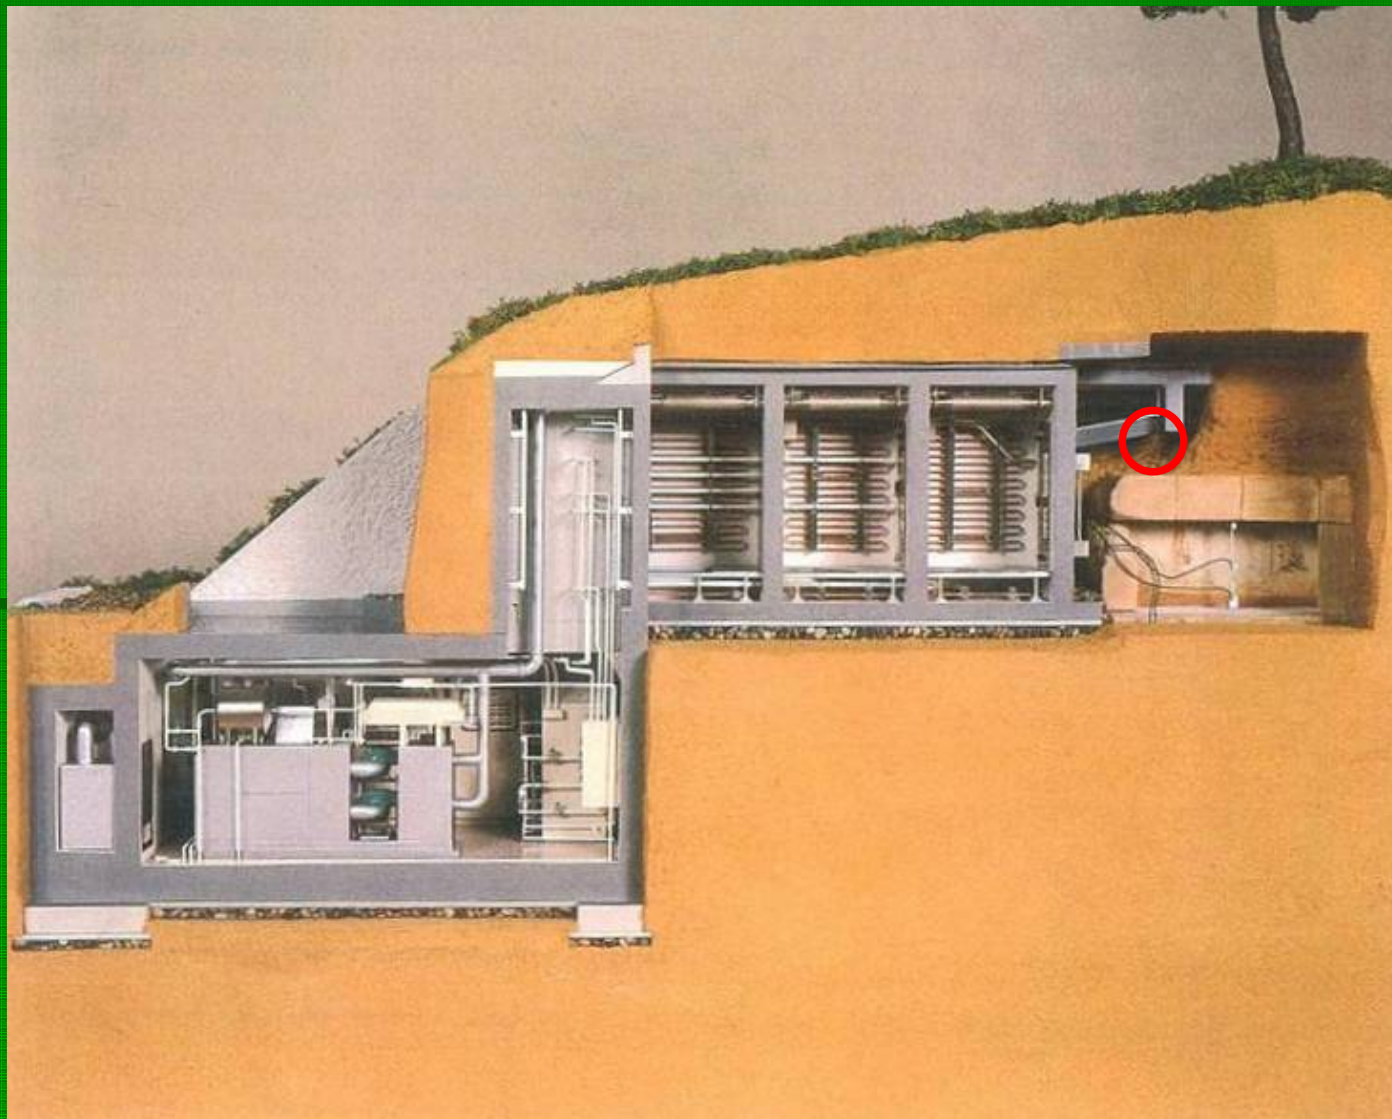
保存施設と石室の接続部  
版築等の土が露出

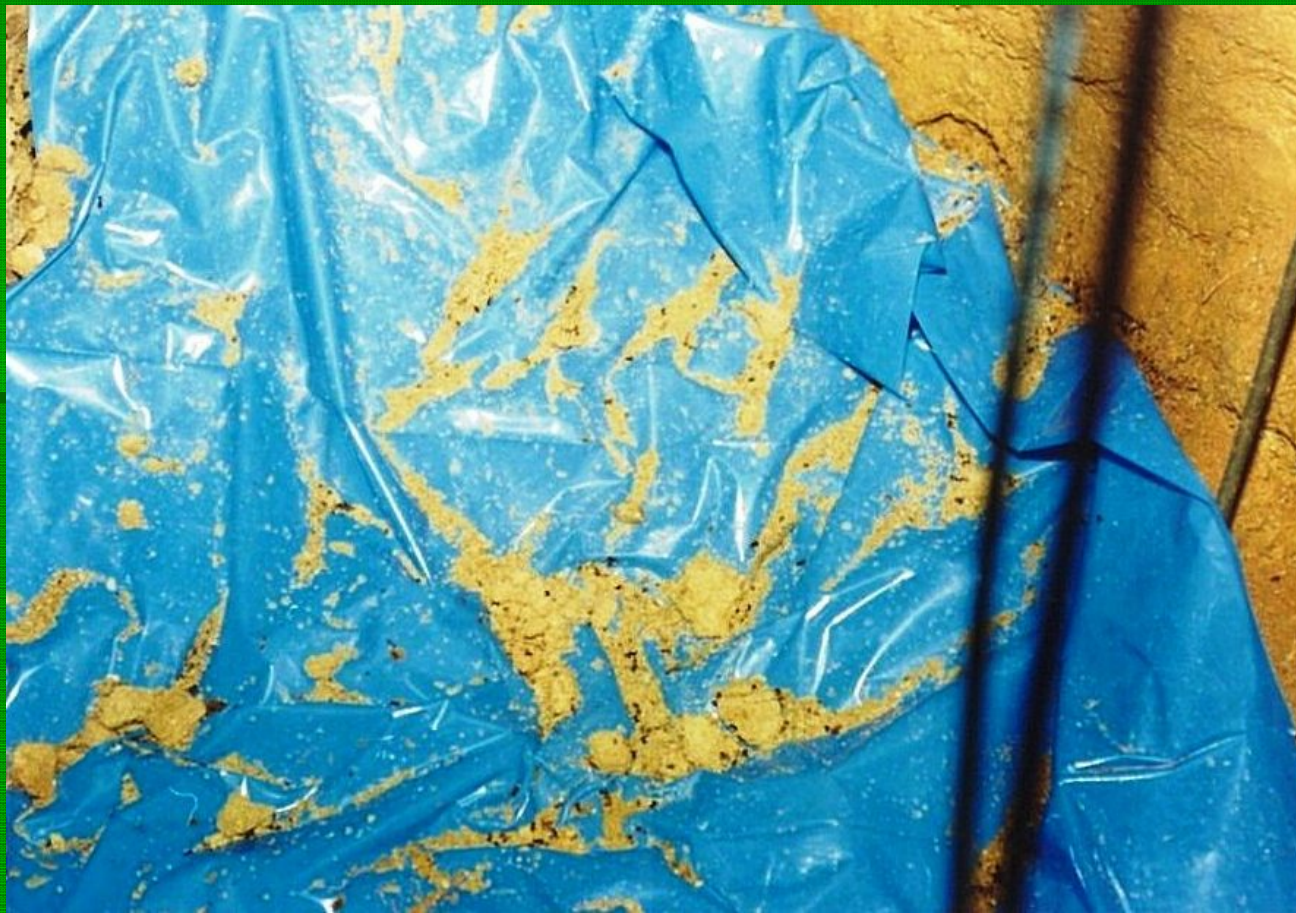
平成2年頃より天井の土の崩落を確認

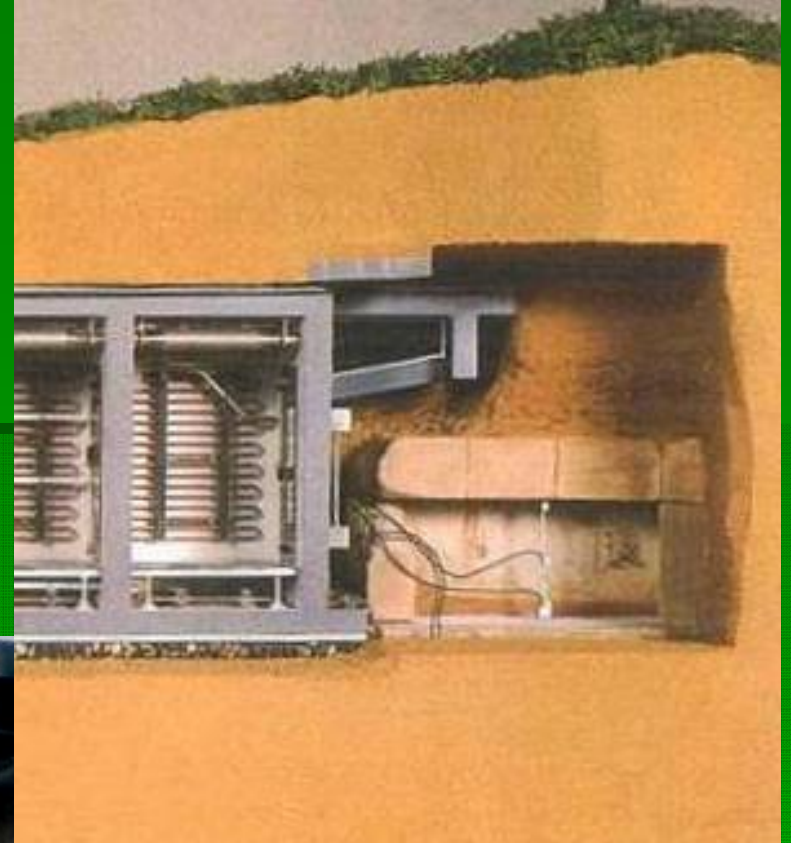
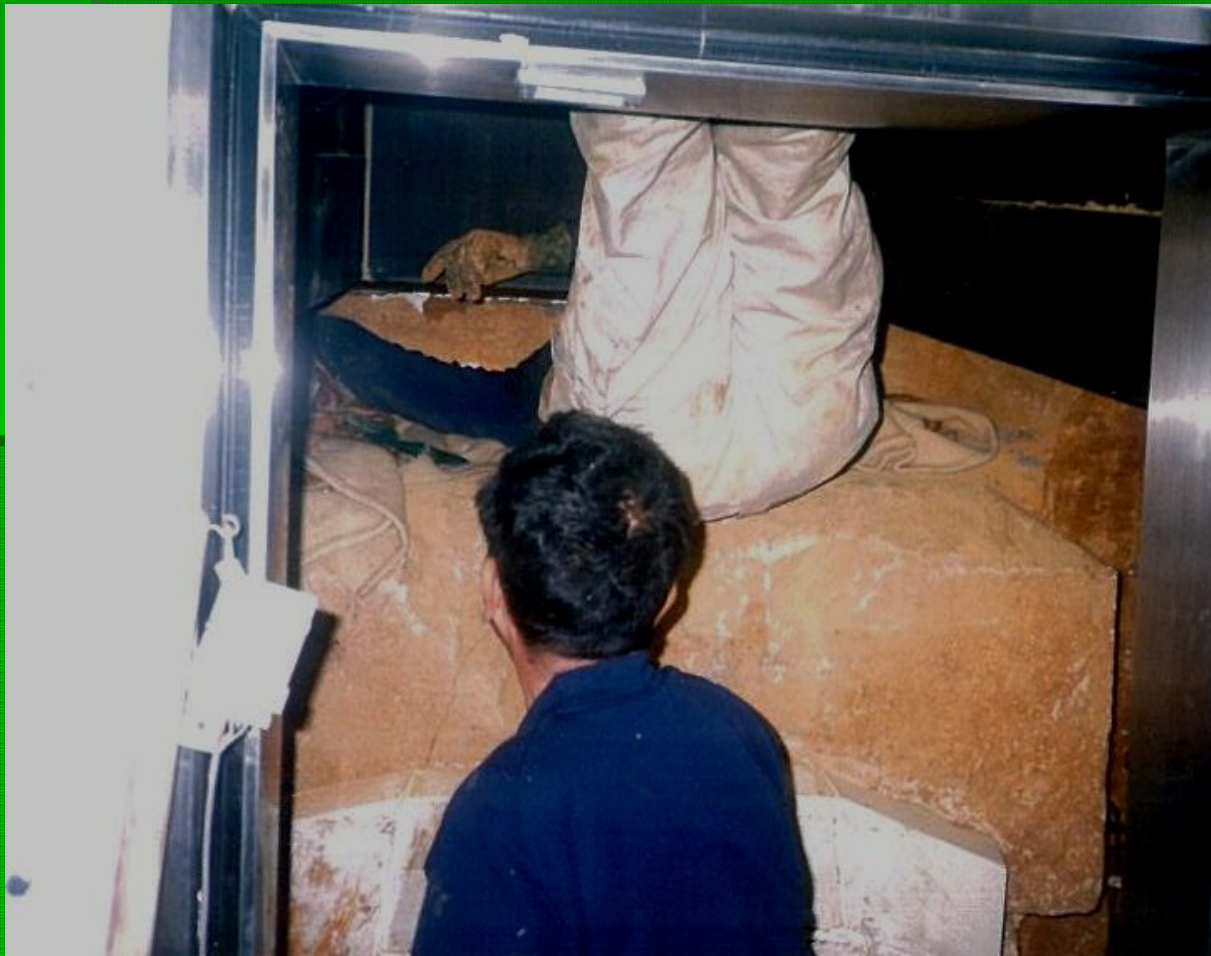
取合部において石室を閉じたまま作業

## 天井・両脇の土の崩落を防ぐための強化工事

- ・版築壁の強化
- ・崩落部修復
- ・版築とブロックの隙間埋
- ・表面に「擬土」を塗付

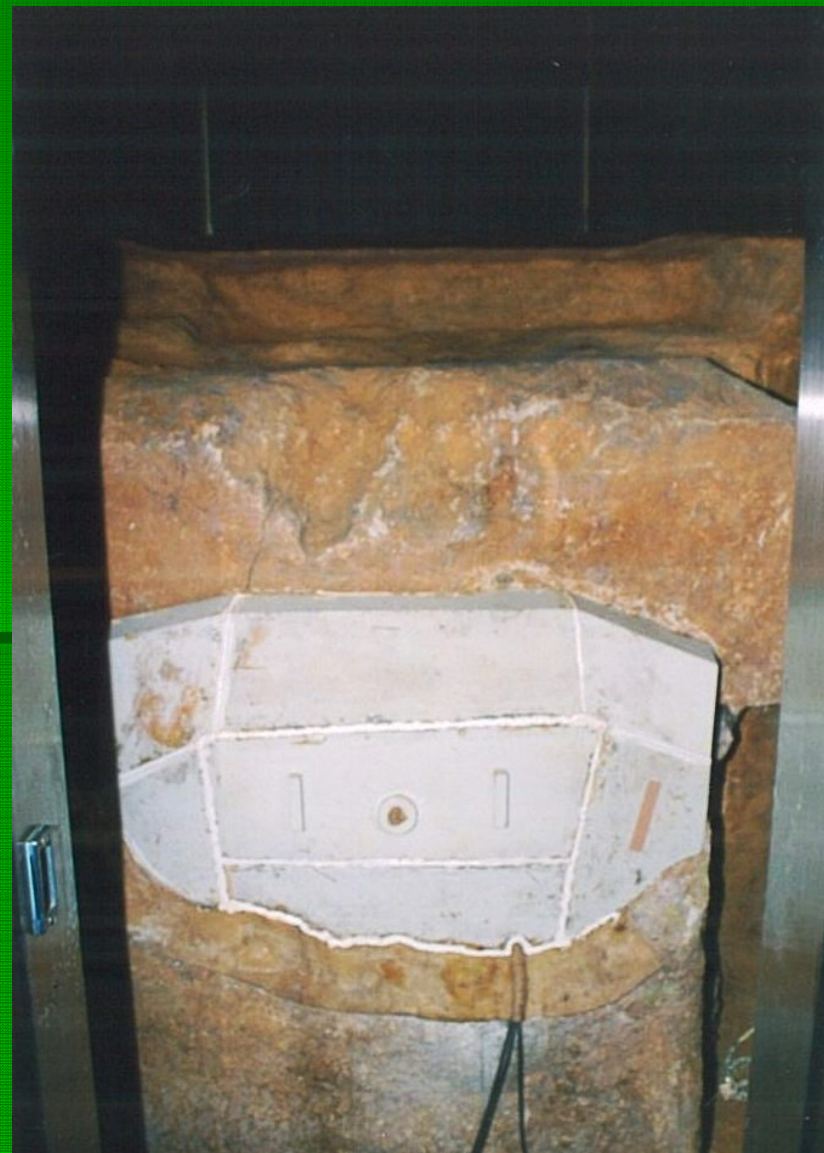
# 取合部のカビ(平成13年3月)

取合部にカビ 石室開けず

取合部に防黴剤

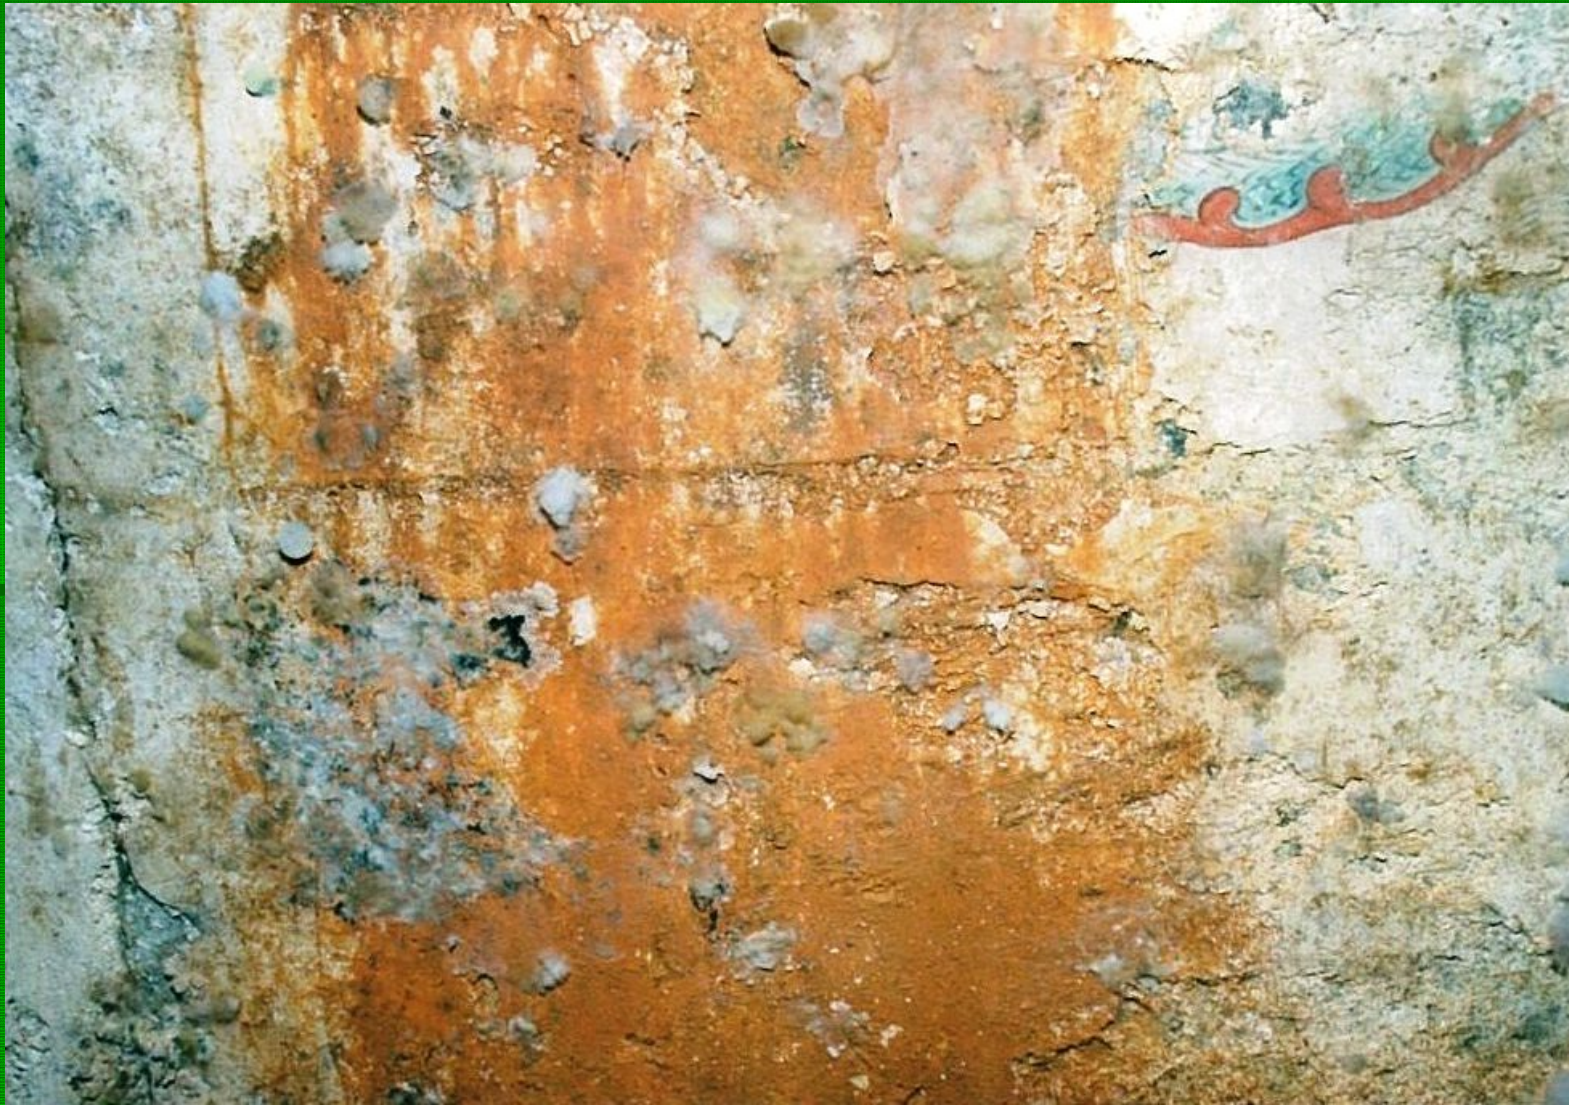
# 石室内のカビ(平成13年12月)

→ 「工事の際の**カビ防止策が不十分**であった」等  
として、当該壁画における微生物被害の原因の  
ひとつであることを認めてきたところ

点検 石室内にカビ大発生
