国宝高松塚古墳壁画恒久保存対策検討会（第3回）17.5.11 配布資料（資料3）

## 「国宝高松塚古墳壁画」の現状について

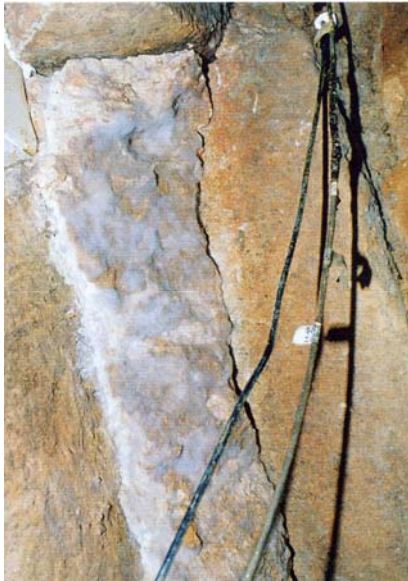
平成 13 年春に取合部天井の崩落止め工事を実施したが、カビ対策が不十分で、その直後からカビが取合部に大発生した（写真 1－1）。取合部を

写真 1-1 取合部のカビの発生状況  
(平成 13 年 3 月)

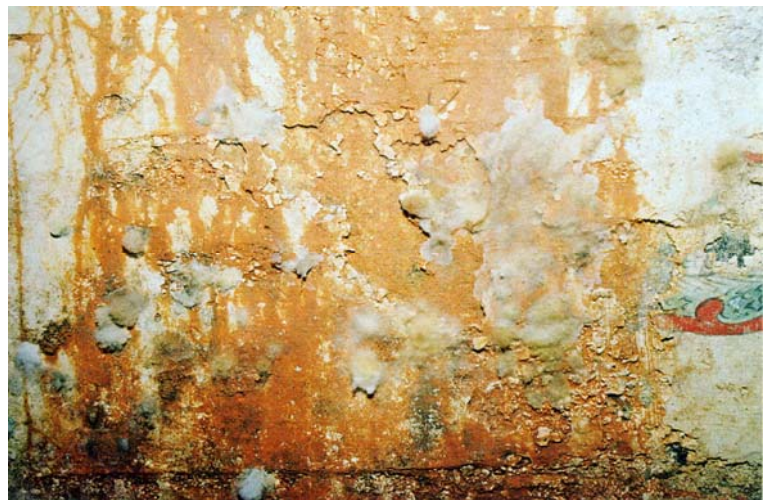
くりかえし処置し、浮遊菌量が減少していることを確認した後に石室内を点検したが（平成 13 年秋）、すでにカビは石室内に広がり、絵画にも被害が及んだ（写真 1－2）。カビの除去と殺菌にはエタノールを使用し、特にカビが繰り返し発生する余白部分はコートサイド 159 で滅菌した。取合部には防黴剤コートサイド 123 を用いた。これら処置により、この時のカビは一旦沈静化したように見えた（参考資料 1）。この時期、加熱処理、紫外線処理、放射線処理、各種消毒剤の使用、窒素封入や二酸化炭素置換による繁殖抑制、また酸化エチレン等燻蒸剤の使用を検討したが、壁画の材料や技法、また石室の封入状況からこれらの対策は採用できなかった。

写真 1-2 青龍のカビ発生状況  
(平成 13 年 12 月)

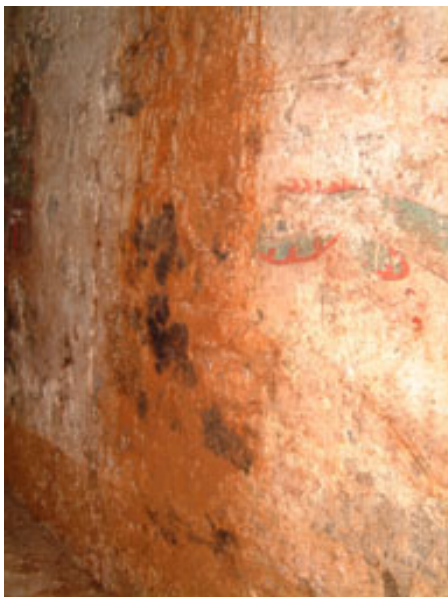
平成 14 年秋より再び取合部と石室内に複数種のカビが多量発生し、特に青龍下、東壁女子群像下に黒色の汚れが発生した（写真 1－3）。エタノール噴霧及び湿布並びにパラホルムアルデヒドでの燻蒸にて処置した。これら処置により、この時のカビは一旦沈静化した（参考資料 1、3）。

写真 1-3 青龍の黒色カビ発生状況  
(平成 14 年 10 月)

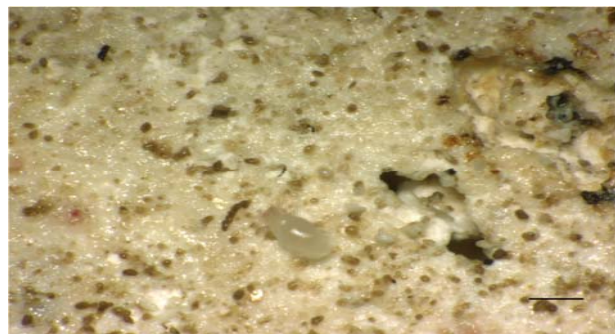
平成 16 年（2004）春からカビが再発生し、石室内の温度上昇とともに、夏にはカビを食するダニの発生も見られるようになった（写真 1－4）（参考資料 3）。このダニは虫類によって石室内に運ばれたものと推定されるが、ダニの死骸からカビが生え（写真 1－5）、カビの胞子をダニが媒介して石室内に撒布し、両者の繁殖が全体的に広がっている。これらの処置には、エタノール湿布並びにパラホルムアルデヒド燻蒸をおこなっているが、現在に至っても増殖速度に処置が追いつかず、被害を抑圧できていない。この状況を放置すると、急速に壁面の劣化が進行するのは必定であり、緊急事態と考え、すみやかに新たな対策をとらなければならない。

写真 1-4 壁面に見つかったダニ  
(平成 16 年 7 月)

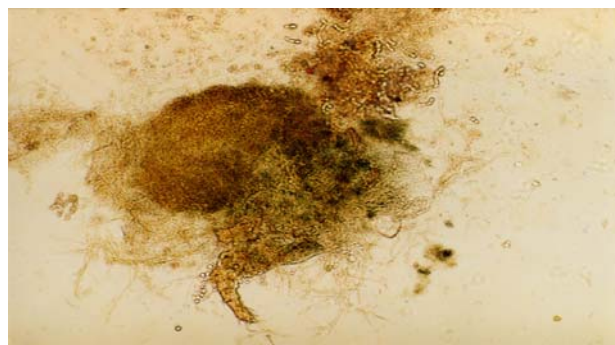
写真 1-5 ダニの死骸から伸びたカビの  
菌糸 (平成 16 年 9 月)

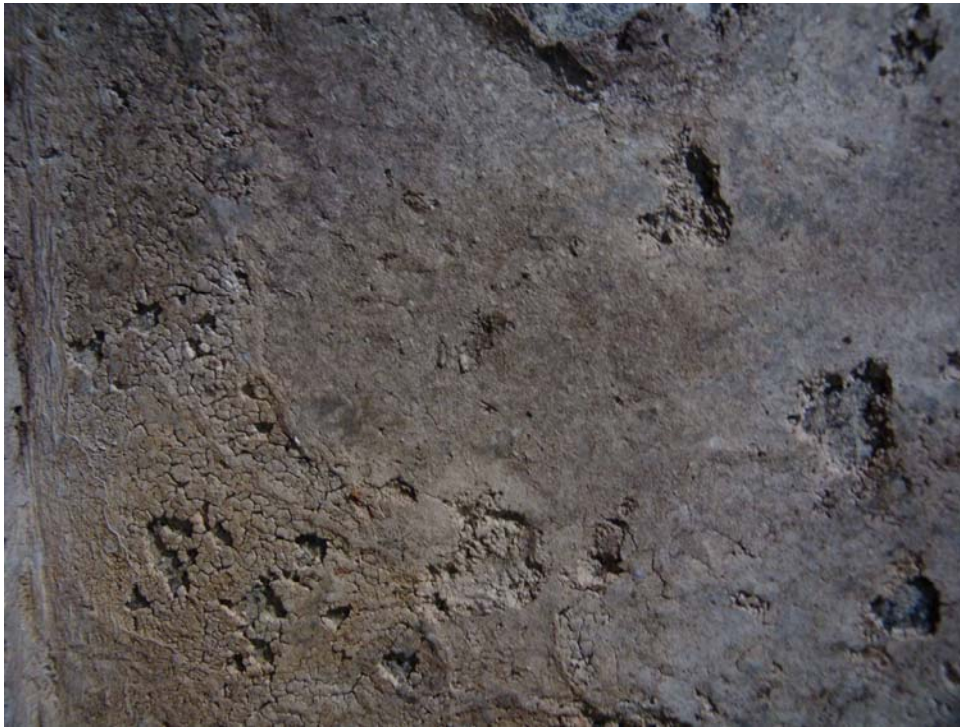
天井壁では楕円形状に崩落している箇所があり、その周辺に大きな剥離がみとめられる。側壁での剥落は漆喰層に入っている細かな亀裂から5mm～10mmの大きさを剥落が発生し、その集合したものと思われる。また石壁の境目に見られる漆喰層のヒビ割れ箇所や、樹脂の処置がなされた箇所となされていない箇所の境目は、今後剥落の危険性があると考えられる（写真2-1）。

写真 2－1 剥離箇所の一例

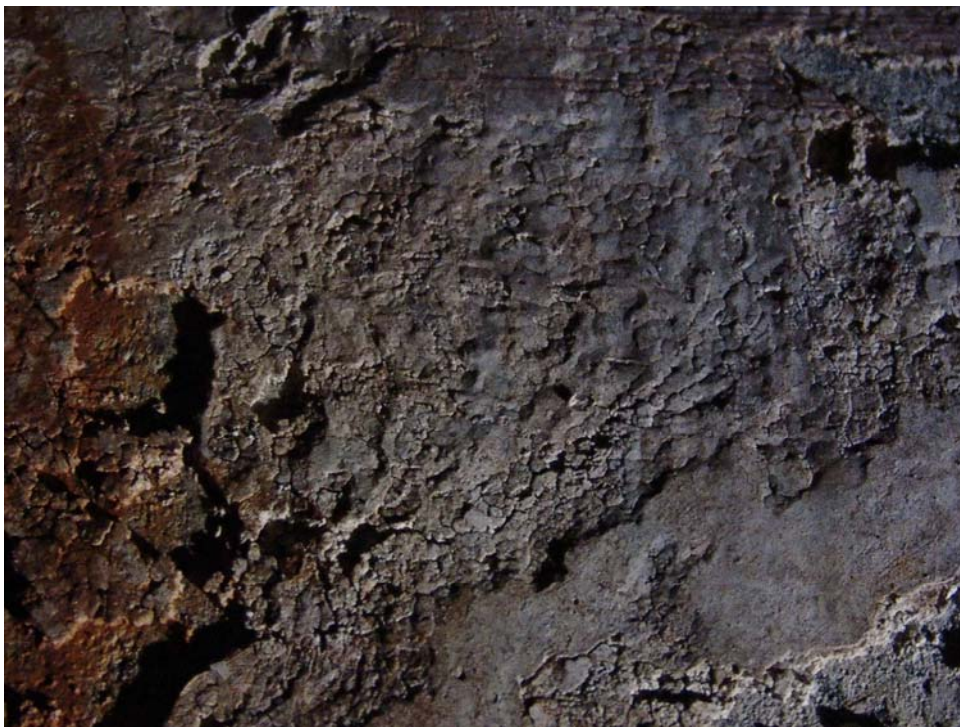
石室内漆喰壁全面に不定形に細かな網目状の亀裂が多数見受けられる。そのほとんどが昭和50年（1975）代の樹脂処置により強化され、その状態で漆喰層が固まり、石のように硬くなっている。石壁との接着は不安定である（写真2-2）。

またカビ処置のためのエタノール噴霧により、古い樹脂層が白濁しつつ剥離している箇所が見受けられる（写真2-2、4、6）。今後もカビの発生が続くなら、殺菌処置に伴いこのような箇所は増加すると考えられる。

写真 2－2 樹脂処置された漆喰層（樹脂の白濁化も見られる）

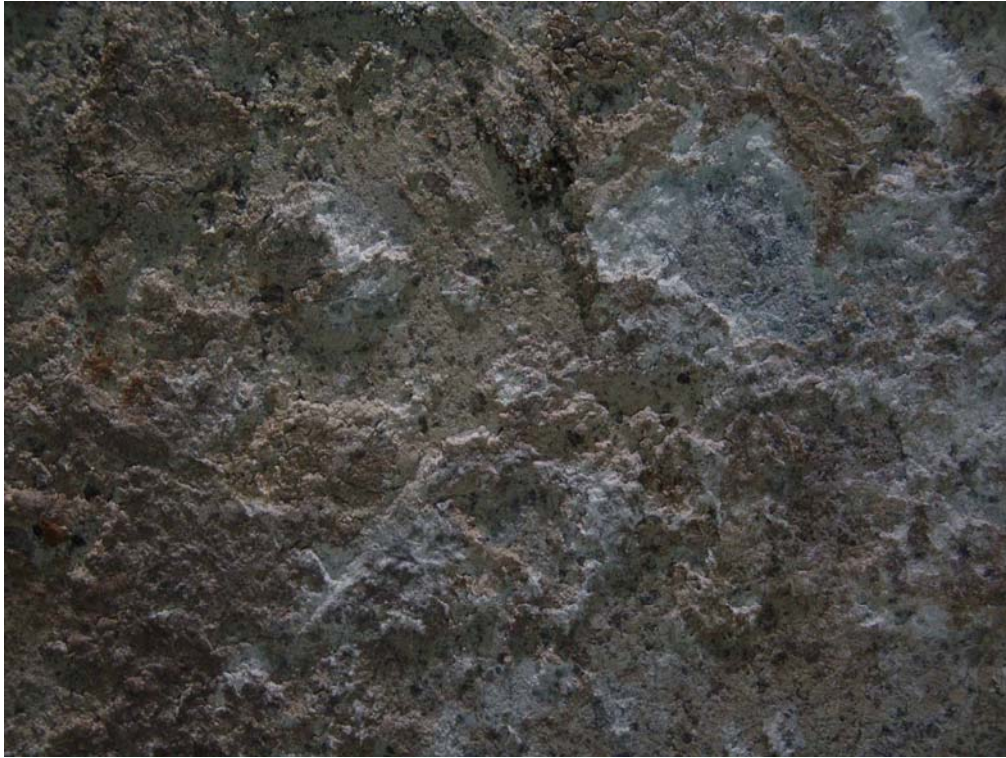
表層より漆喰が粉状になり剥離が発生している（写真2-3）。これは進行中であり天井に多数発生していて、それに伴って漆喰層の崩落も生じている。側壁絵画部分においてすでに表面の絵具層が剥落している箇所があるが、現状では絵具が漆喰層から剥離を起こしている様子は見受けられない。しかし、今後、小口から剥離の可能性がある。

写真 2－3 天井漆喰表面の粉状化

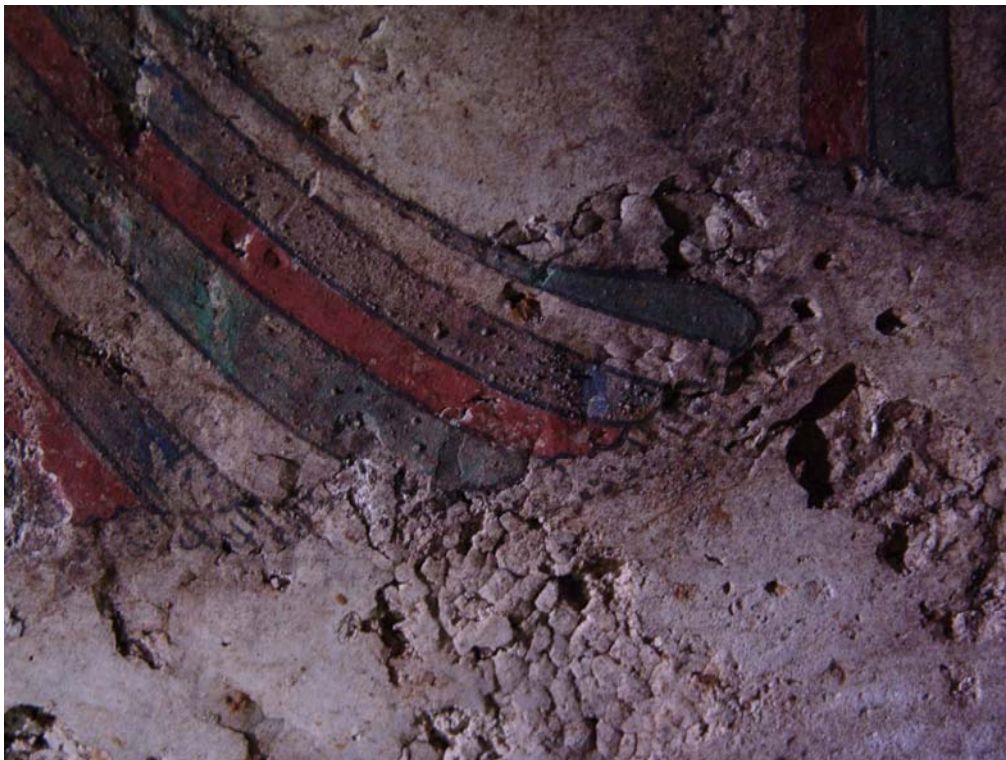
漆喰層は高湿度の中で長時間保存されてきたため内部から多孔質となり、細かな多数の点で接触しているように思われる。目視では健全に見えるが脆弱で、層としての強度はない。また漆喰層内部が表面を支えられずに陥没を起こしているところが、壁面に多数見受けられる（写真2-4、5、6）（参考資料6）。

写真 2－4 漆喰層内部が中空化し、表層を支えられず陥没している  
また、中央部に白濁した樹脂が見られる

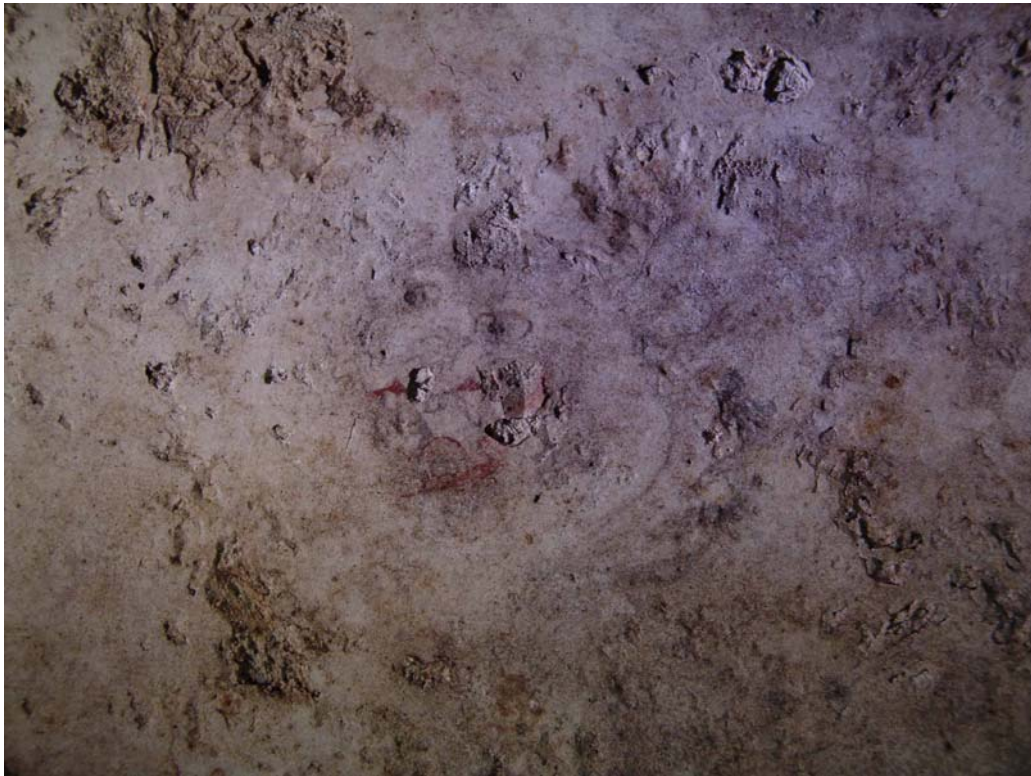
写真 2－5 漆喰層内部が中空化し、陥没

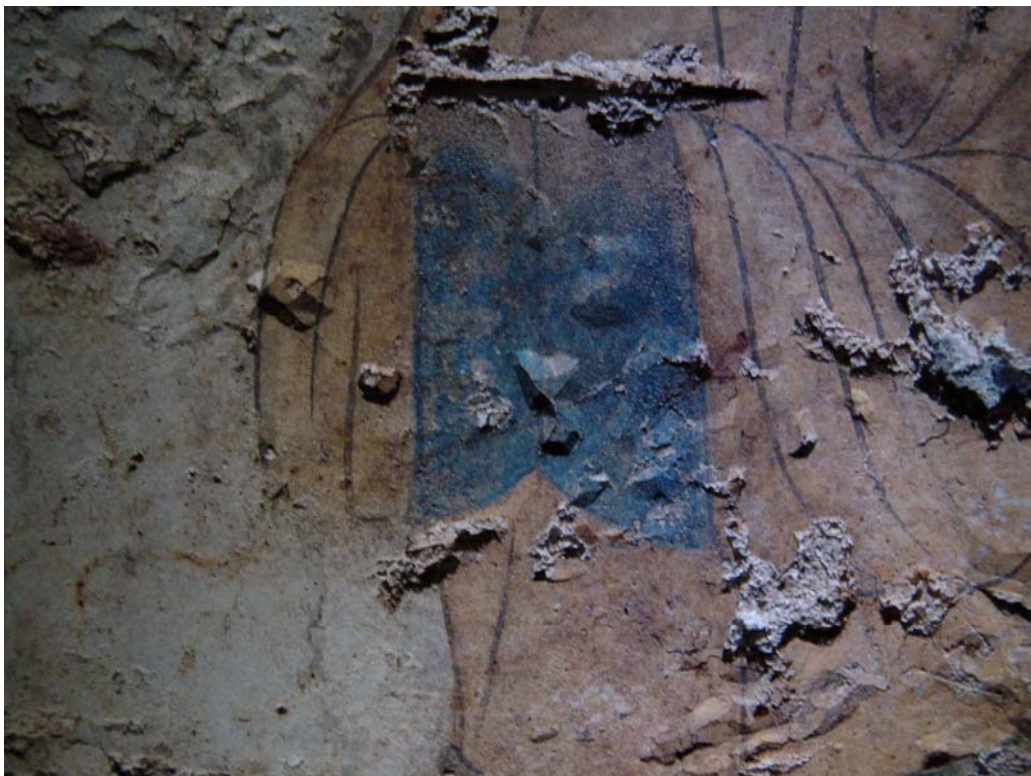
漆喰層表面に樹脂膜の層があり、光沢がある。また樹脂（アクリル系）が注入された部分では、濡れ色に変色している箇所も認められる（写真2-6）。細かな亀裂のある部分はその状態で漆喰層が硬化している。石壁との接着は不安定である。

写真 2－6 漆喰層内部が中空化し、陥没。また樹脂処置部分が濡れ色となっている（青色彩色部分から黄色彩色部分）。さらに、その樹脂の白濁化も見られる（画面右上方）

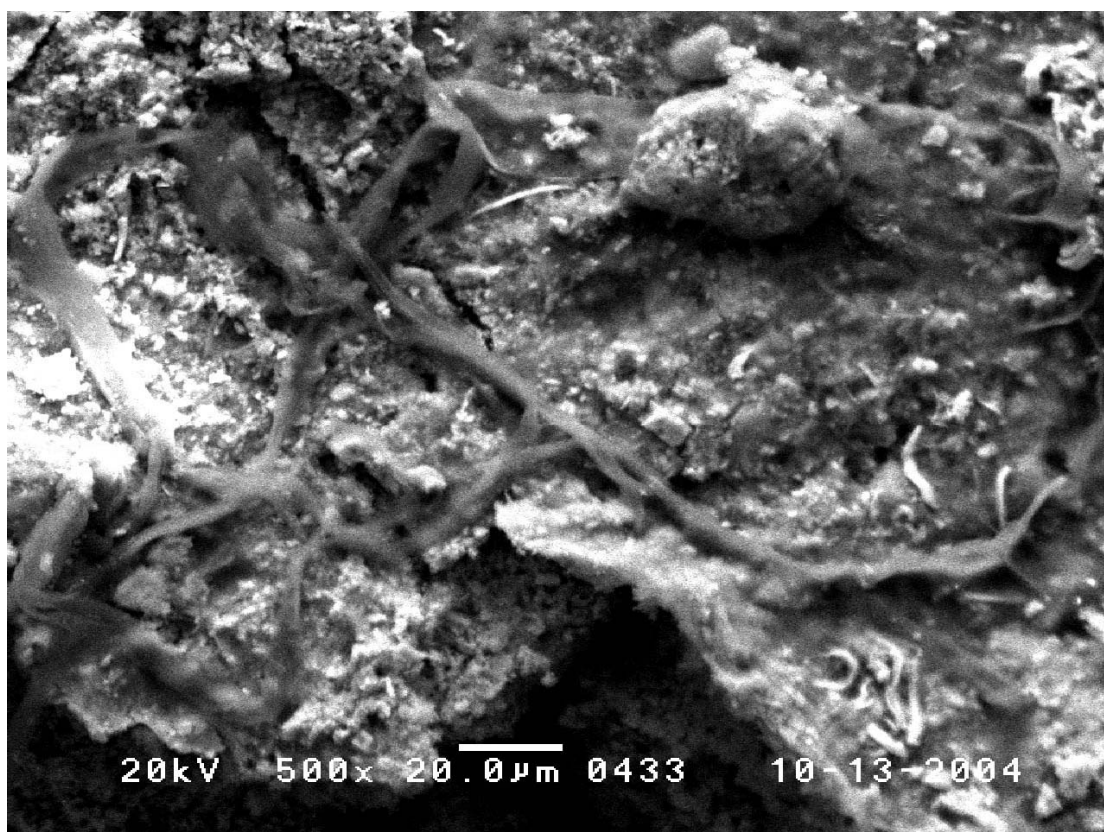
石室内環境の変化に伴い白色・黒色・緑色等のカビの発生がみとめられていて、これらの着色したカビにより、壁面が汚損されている。また、カビの菌糸により漆喰層が破壊されている様子も確認されている（写真2-7）。このようにカビの菌糸が漆喰の中に入り込んでしまうと、完全に殺菌することはできず、菌糸は長期間にわたって生き残る。また漆喰は菌糸により物理的に破壊されるだけでなく、菌糸の先端部分から出るカビの代謝物のために化学的な劣化も起きることになる。

写真 2－7 漆喰表面上に生じた粒状物質（西壁）。カビの菌糸で漆喰が物理的に破壊されている様子がみられる。菌糸は自然界ではこの写真に示されるように、不均一な形で基質（この場合は漆喰）の中に入り込み、漆喰を物理的に傷めるとともに代謝物により化学的にも劣化させる。

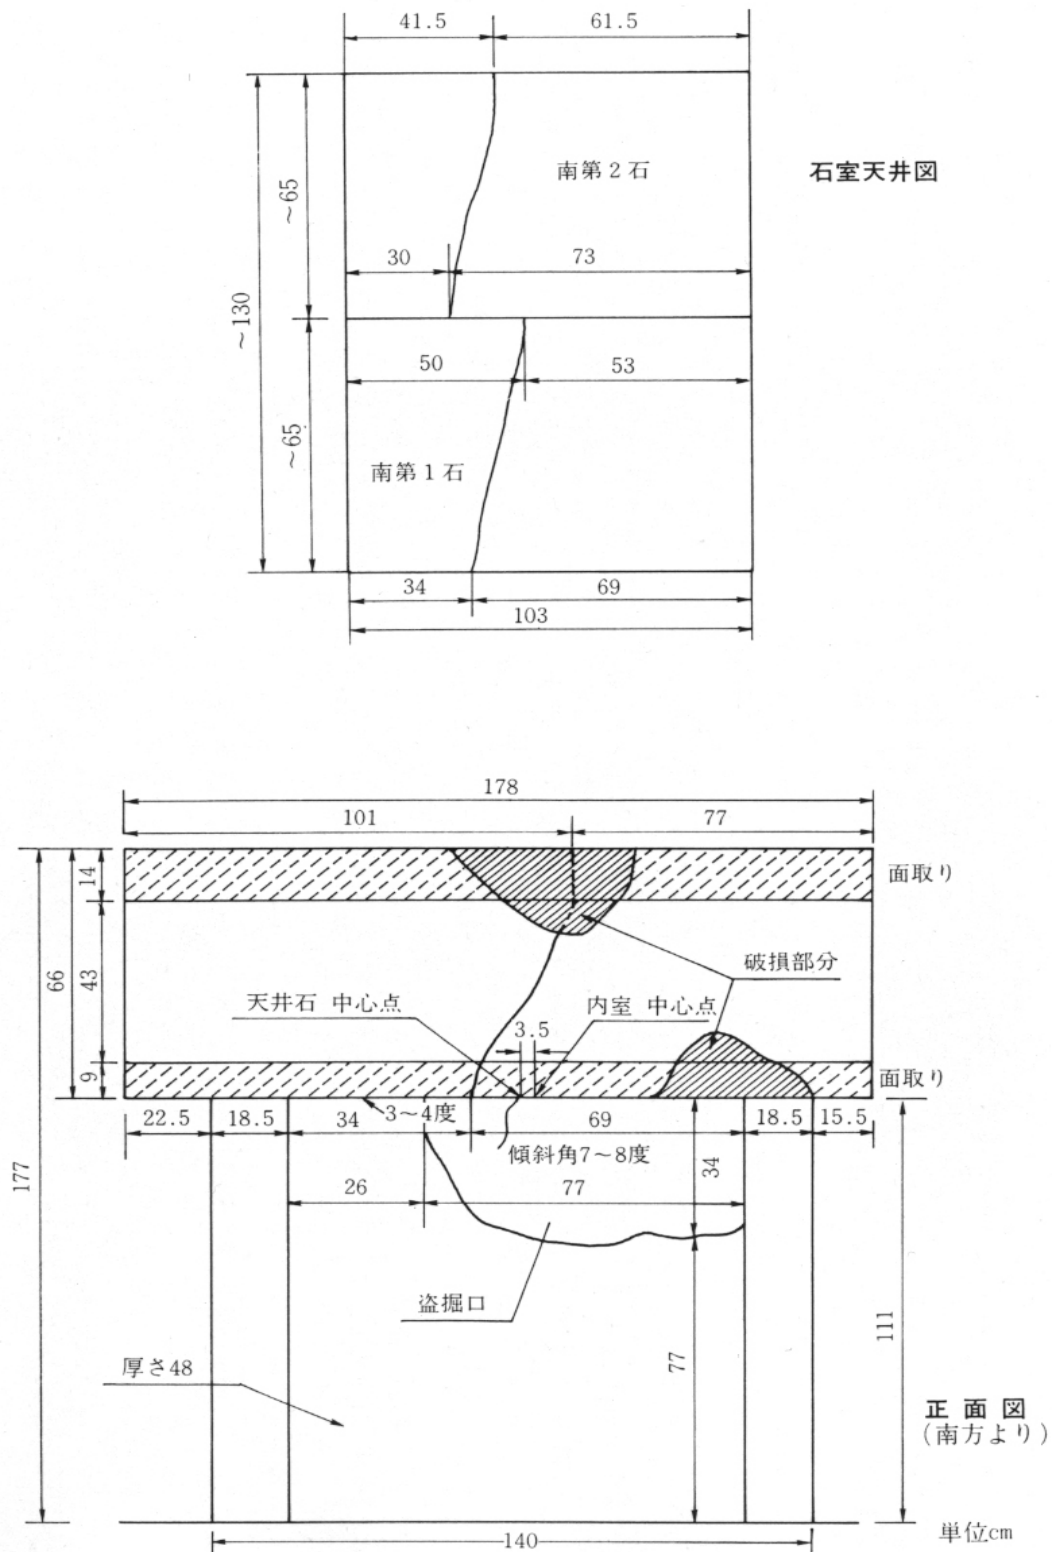
図1 天井石の状況

上記石材を切石とし、東西壁各3枚、天井4枚、床3枚、南北壁各1枚を使用し、石室を構築している。石室の内法は、奥行き266cm、幅104cm、高さ113cmで、石材の厚さは、天井南第1石で61cm、南壁石の上部で49cm、下部で45cmである。この南壁の上部東よりは、東西88cm、上下60cmにわたって、盗掘時に大きく打ち砕かれ、現在この部分が、石室への進入口となっている。また天井石の南2枚には、南北方向に亀裂がはいっている（図1）。
