## 史跡造山古墳第5古墳（千足古墳）の取組

岡山市教育委員会文化財課 草原孝典

## 千足古墳石障緊急避難措置

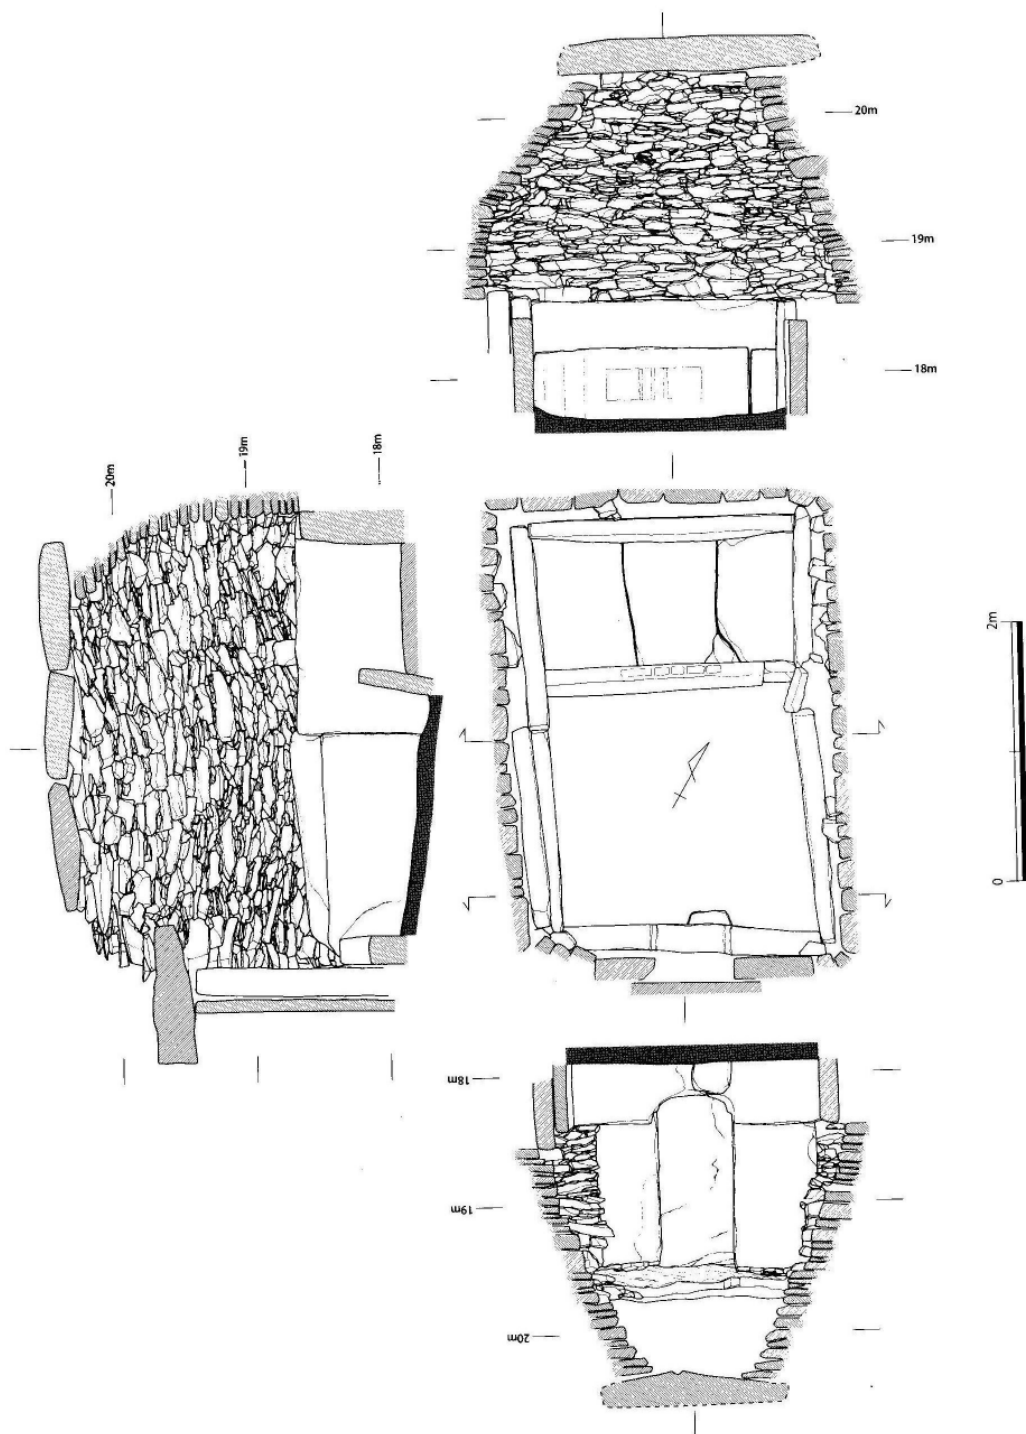
图 1 石室実測図

石室は、壁面に安山岩板石を持ち送りで積み、天井は玄室部 3 枚、羨道部 1 枚で構成し、玄室には砂岩製の石障を組んでいる。石障の平面形は、玄室と同様で長方形、中央に間仕切りを据え、棺床には 3 枚の砂岩製板石を敷く。ただし、奥壁部の石障は、安山岩製で、正面右側の石障と壁面の間にも安山岩製の板石を差し込んでいる。全室の床面は玄門にむかって緩やかな傾斜がつき、間仕切り石はその傾斜に対して直角となっている。石障上端は水平にすることを意識していることから、間仕切り石だけが上向きに設置されているように見える。それは、奥壁床面よりも高い位置にある入り口部から石室内を見た場合に、間仕切り石の直弧文が正面に見えるための角度を意識したための措置といえる。
