史跡清戸迫横穴の取組

双葉町教育委員会 吉野高光

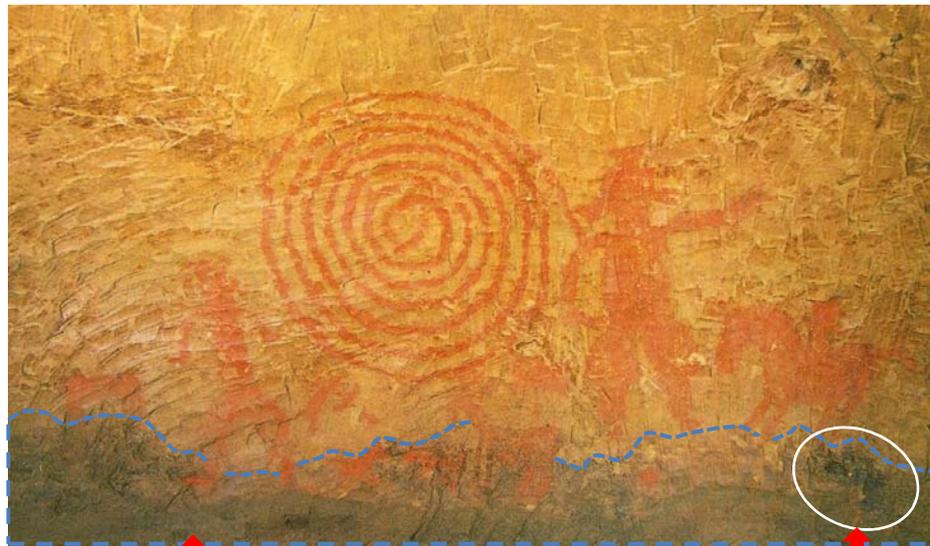
藻類の痕跡

マンガン

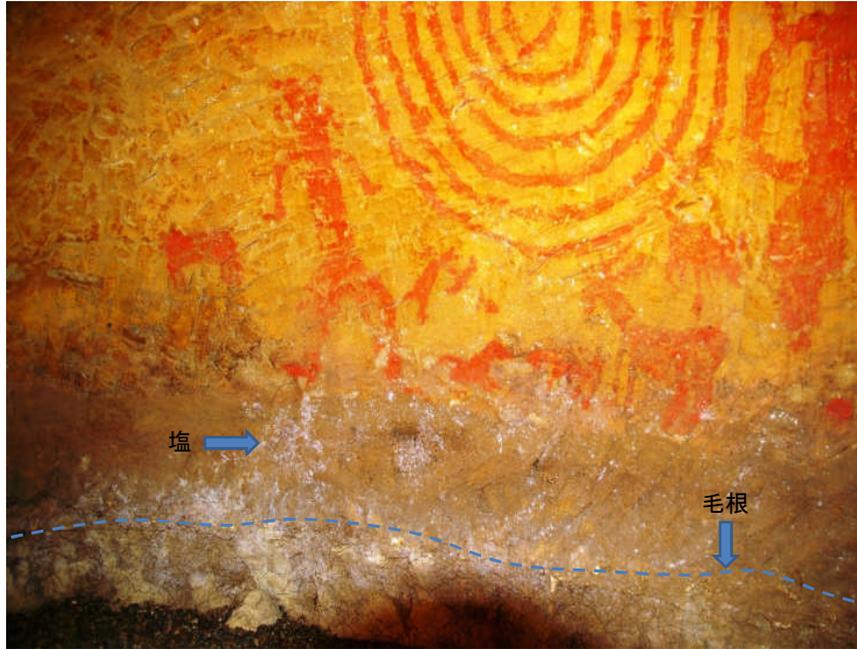
塩と樹木の毛根の発生した清戸迫横穴

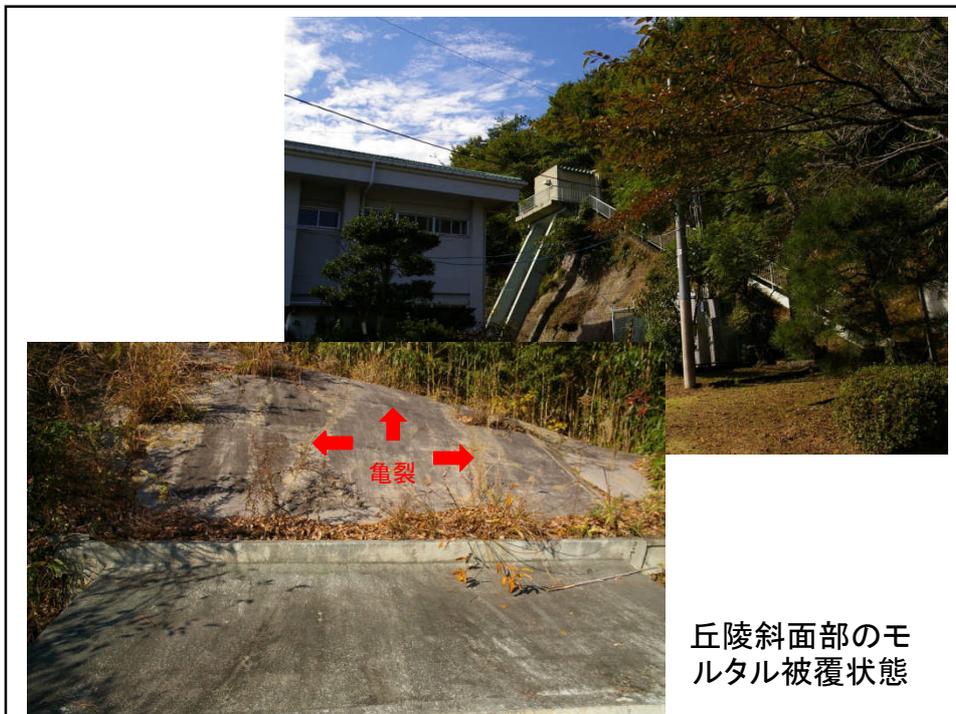
丘陵斜面部のモルタル被覆状態

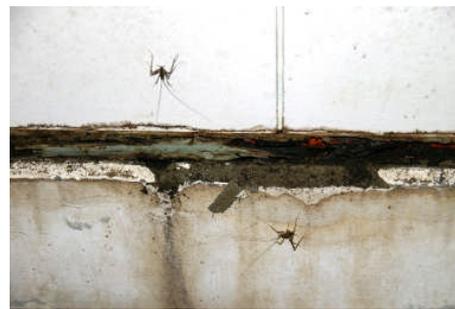
幅木の劣化状態
