資料5
装飾古墳ワーキンググループ（第1回）
H29. 6. 30

平成28年熊本地震における装飾古墳の
被災状況及びその対応について

熊本県教育庁教育総務局
文化課 村崎孝宏

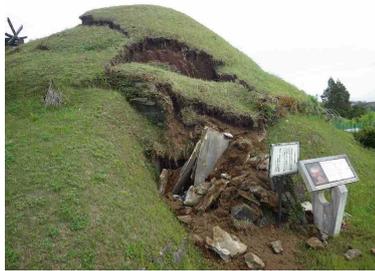
本震後

墳丘全面に亀裂、地すべり。石室入口扉を土砂が塞ぐ。
石室・石材の落下、緩み。羨道部土砂流れ込み。
左屍床の仕切り石割れ、転倒。
(2016.8.17 小型カメラによる内部確認)

- 管理団体指定の手続き中。
- ☞指定の後、測量を実施(11月~3月)。
- H30年度上半期、発掘調査
- H30年度下半期以降、復旧工事。

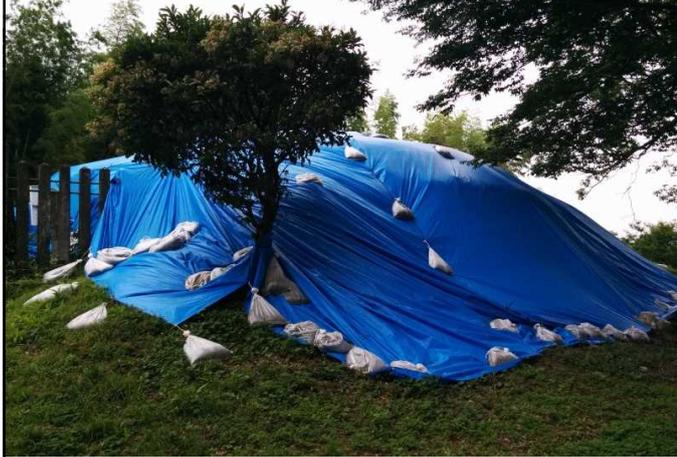
墳丘頂部に亀裂。開口部出口に向かって土の崩落。
⇒ブルーシートで雨水対策。

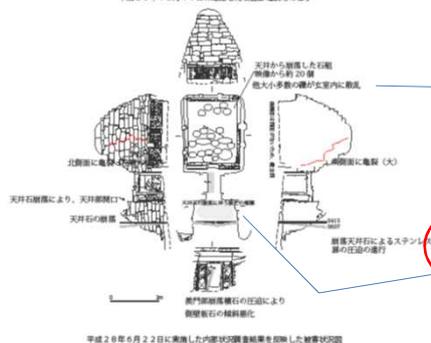
※入口部に土砂が堆積。

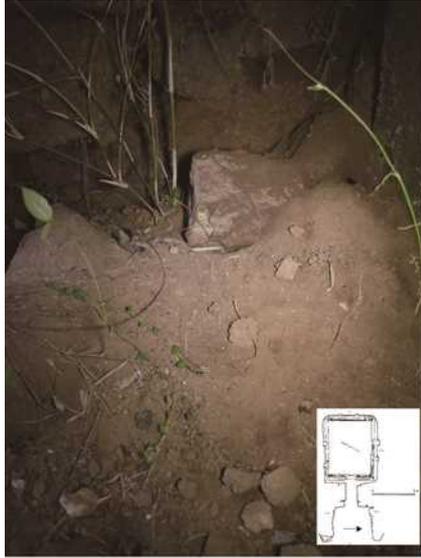
羨道南側壁面（土砂堆積）

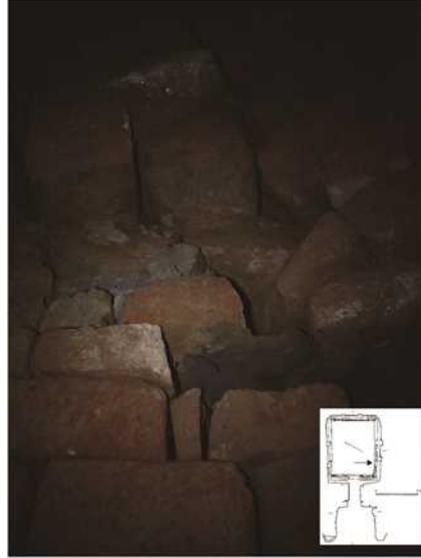
玄室南側壁面（石材破碎・脱落）

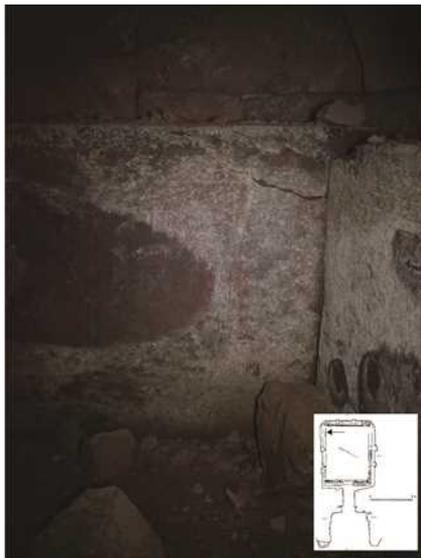
玄室北側壁（奥壁側）亀裂

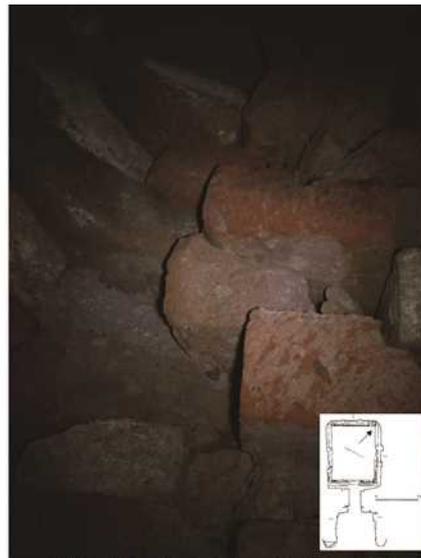
羨道南側壁（奥壁側）石材破碎・脱落

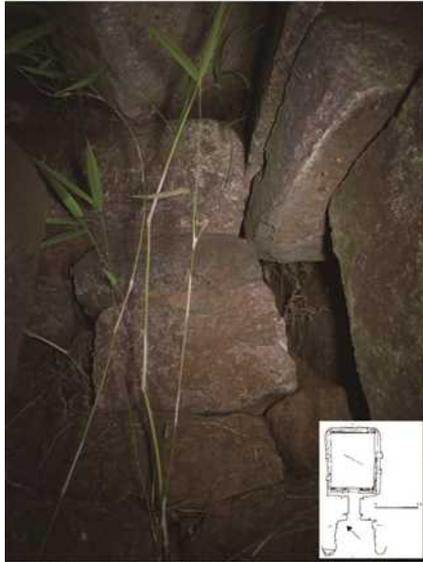
羨道北側壁面（袖石のずれ・傾斜）

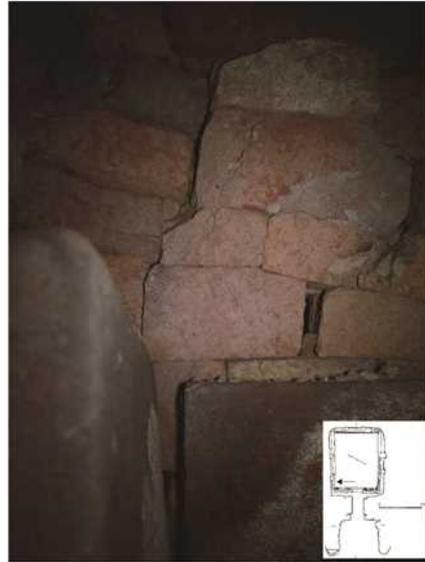
玄室北側壁面（石材破碎・脱落）

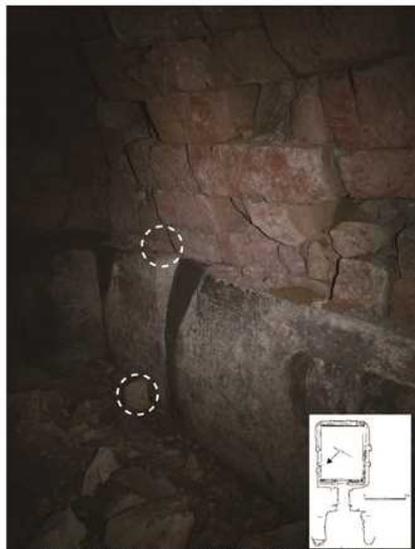
玄室北側壁②（刀置状突起破損・脱落）

☞ 石障(玄門側)上部にある北側から出る突起(刀置)が損壊。

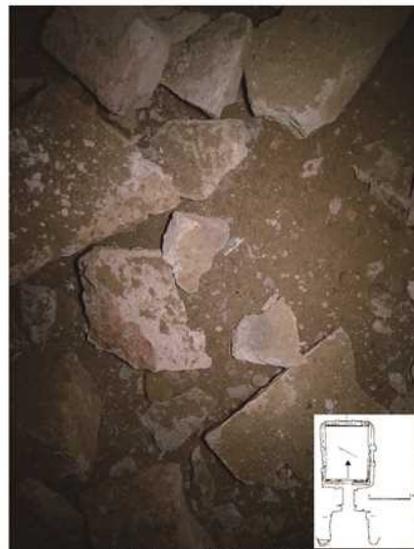
玄室床面（破碎石材散乱）

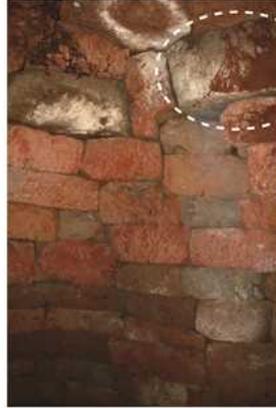
南側壁（奥側）天井付近石材の突出

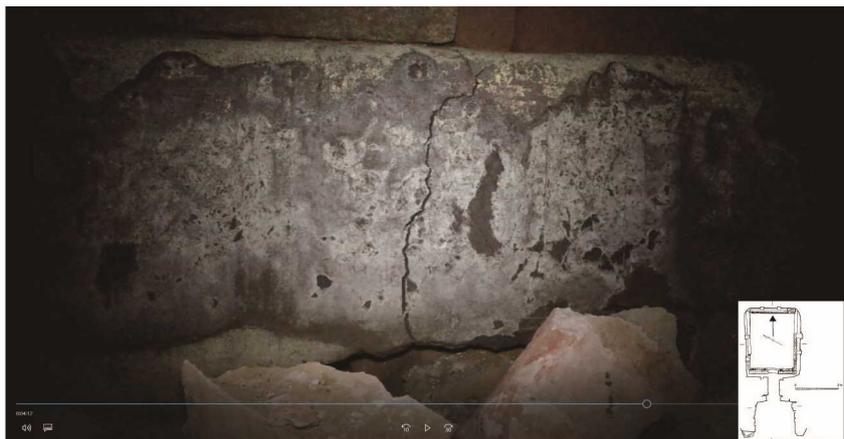
奥壁石障に生じた亀裂

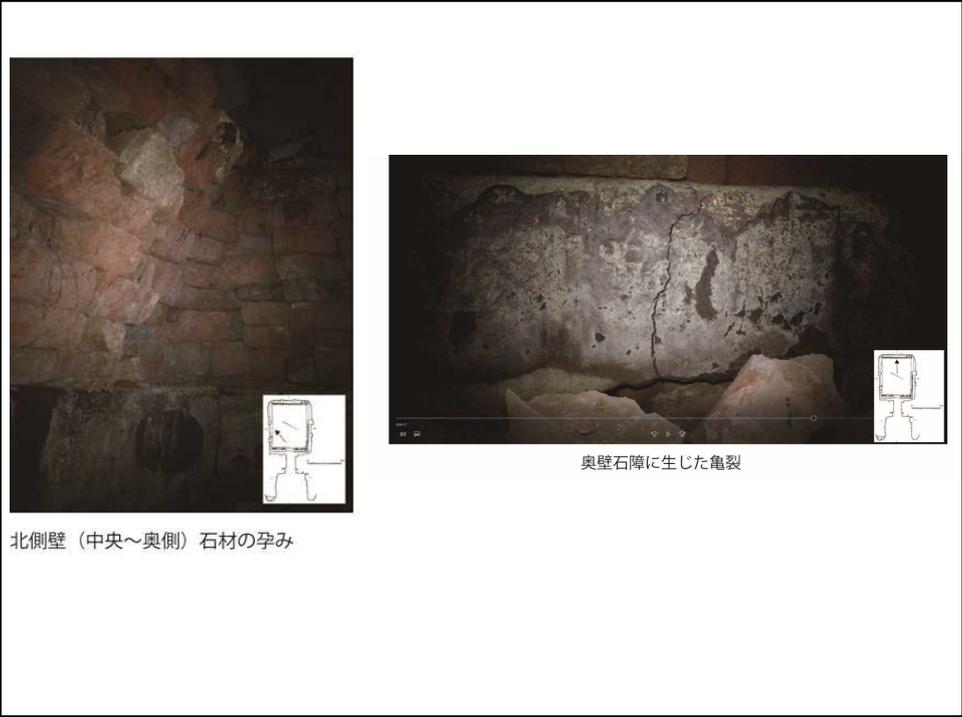
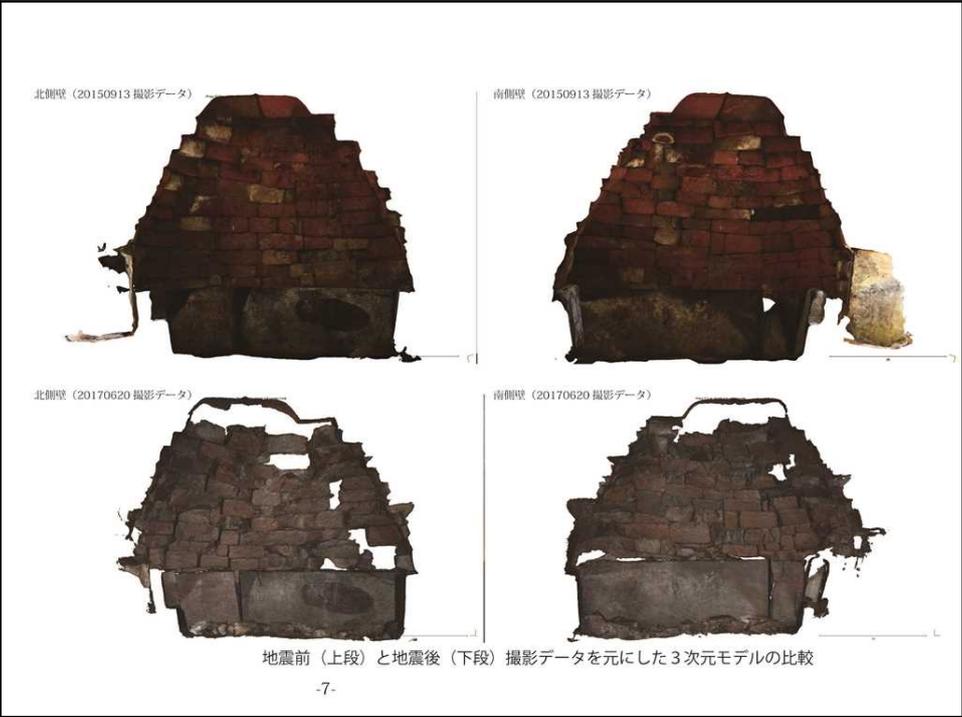
○ H29年6月初旬、内部調査を実施。

☞ 南側壁の亀裂が、石材の破碎と脱落により積石に隙間が生じていること。

☞ 北側壁の孕み。
