## 旧旭川偕行社における筋違壁補強の性能試験

- 種別：材料試験 [木材・煉瓦・鉄・コンクリート・その他]、重量測定、  
要素試験 [接合部・軸組・壁・水平構面 (床・天井・小屋組・屋根)・非構造部材・その他]、  
**補強性能試験** [接合部・軸組・**壁**・水平構面 (床・天井・小屋組・屋根)・非構造部材・その他]

文化財名称：旧旭川偕行社  
文化財種別（指定年月日）：重要文化財（平成元年5月19日）  
所在地：北海道旭川市  
所有者（管理団体）：旭川市  
構造形式：木造、建築面積 844.09 m<sup>2</sup>、二階建、鉄板葺  
建築年：明治 35 年（1902）  
事業名称：重要文化財旧旭川偕行社保存修理工事  
事業期間：平成 24 年 9 月 1 日～平成 29 年 3 月 31 日  
工事種別：屋根葺替、塗装修理、部分修理、耐震補強  
事業者：旭川市  
設計監理：（公財）文化財建造物保存技術協会  
実験計画者：地方独立行政法人 北海道総合研究機構 林産試験場 耐久・構造グループ  
主査（劣化制御）戸田正彦  
実験機関：地方独立行政法人 北海道総合研究機構 林産試験場  
実験年月日：平成 26 年 6 月 16 日～8 月 8 日  
引用・参考文献：『重要文化財旧旭川偕行社保存修理工事報告書』（旭川市 平成 29 年 3 月）

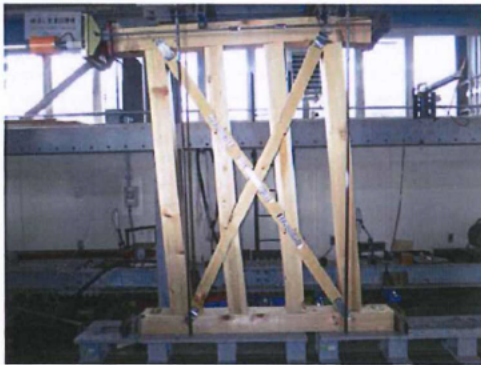
試験体 No. 1 は、梁の圧縮筋違部での曲げ破壊、金物の引張破壊、変形等がみられた。

写真 試験終了後の様子(No.1\_A)  
全体の様子(変形角 1/15rad)

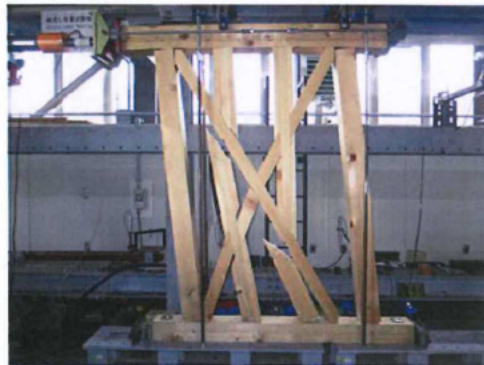
写真 試験終了後の様子(No.1\_B)  
全体の様子(変形角 1/15rad)

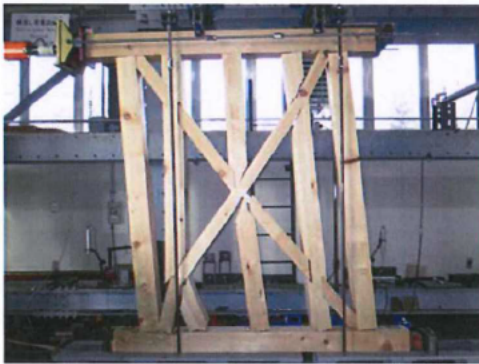
試験体 No. 2 は、既存筋違の圧縮破壊、金物の引張破壊などがみられた。

写真 試験終了後の様子(No.2\_A)  
全体の様子(変形角 1/15rad)

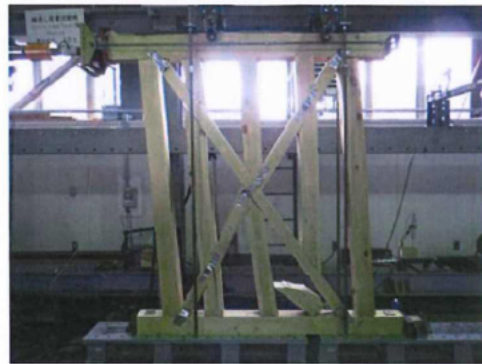
写真 試験終了後の様子(No.2\_B)  
全体の様子(変形角 1/20rad)

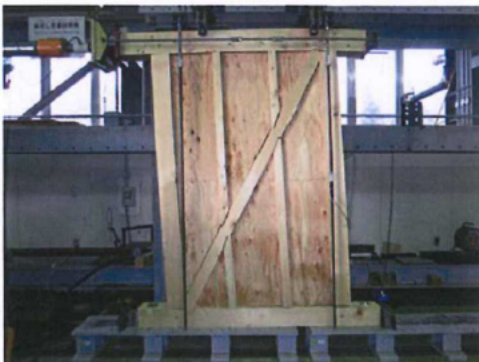
試験体 No. 3 は、特段の脆性破壊は見られなかった。

写真 試験終了後の様子(No.3\_A)  
全体の様子(変形角 1/17rad)

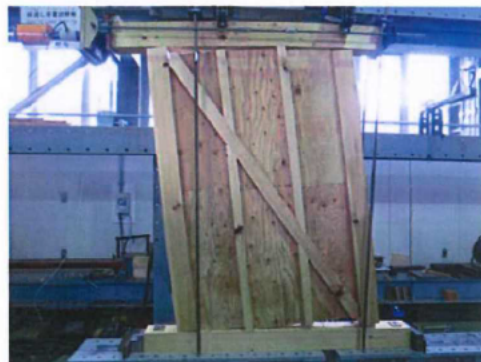
写真 試験終了後の様子(No.3\_B)  
全体の様子(変形角 1/15rad)
