旧花田家番屋における柱梁の仕口部曲げ耐力試験

文化財名称：旧花田家番屋（北海道留萌町小平町）

事業名称：重要文化財旧花田家番屋建造物保存修理（耐震診断）

本建物の漁夫居間部分の大空間の耐力要素は、外壁と内部の独立柱となっているため、柱梁仕口部の曲げ耐力が耐震性能に影響する。柱梁仕口部の曲げ耐力を実情に合わせて評価することを目的とし、実大実験を行うこととした。

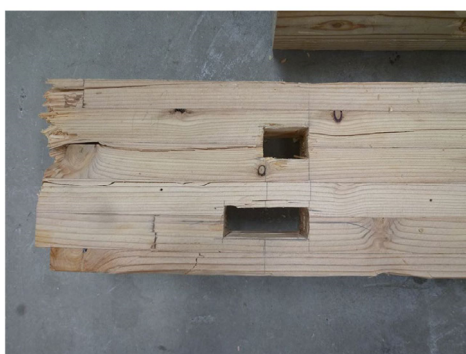
【写真 1-1 (a)】

華繊維よる男木の割裂破壊（写真 1-1(a)）や、込栓による女木の栓抜けせん断破壊（写真 1-1(b)）が生じ、男木および女木と雇いざねの間に隙間が生じた（写真 1-1(c)）。柱に大きな損傷は生じなかった（写真 1-1(d)）。

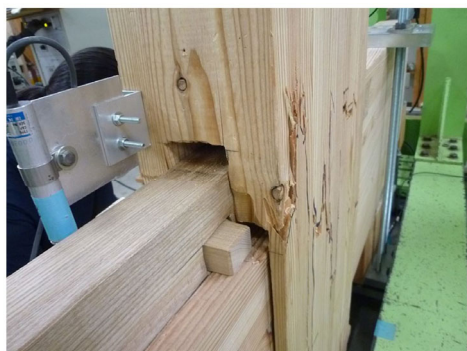
【写真 1-2 (a)】

雇いざねにめりこみ跡がみられたが (写真 1-2 (a))、男木および女木に目立った損傷はみられなかった。柱の破壊により荷重は大きく低下した (写真 1-2 (b) および (c))。

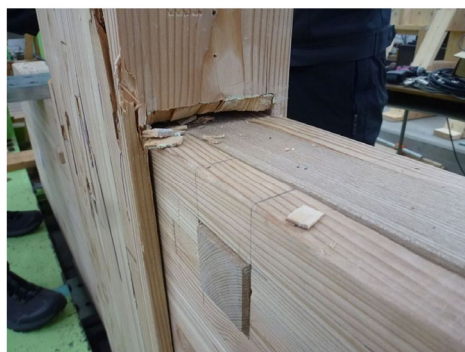
【写真 1-3 (a)】

試験体 1-2 と同様に雇いざねにめりこみ跡がみられ、柱にもめりこみの跡がみられた (写真 1-3 (a))。男木および女木には目立った損傷はみられなかった。柱の破壊により荷重は大きく低下した (写真 1-3 (b) および (c))。

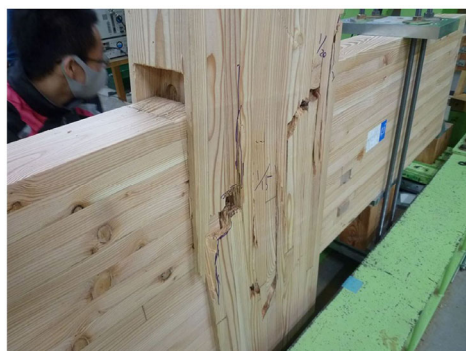
【写真 2-1 (a)】

男木にめりこみ跡がみられた (写真 2-1 (a))。1/20rad 時に柱に破壊が生じ、1/15rad に柱が大きく破壊した (写真 2-1 (b) および (d))。

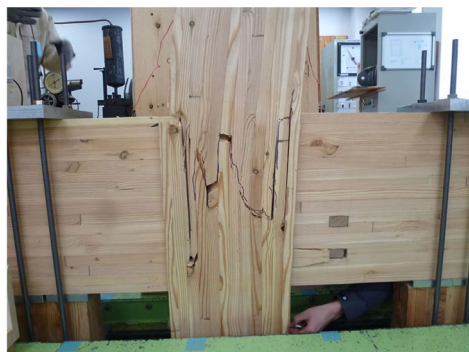
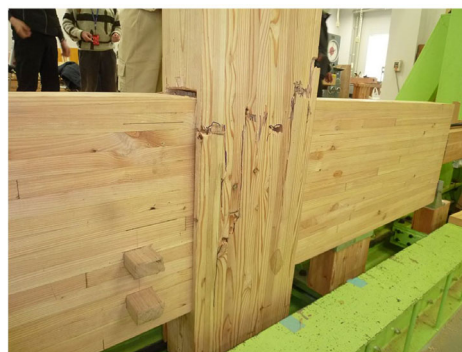
試験体 2-1 と同様に男木にめりこみ跡がみられ、柱の破壊により荷重は大きく低下した（写真 2-2 (a) および (b)）。

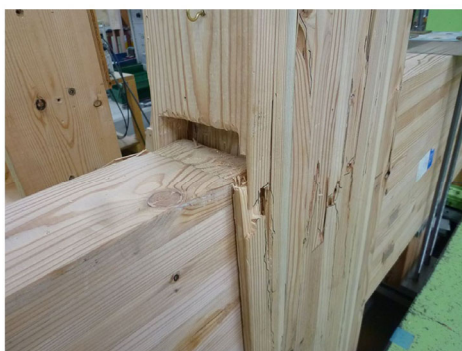
【写真 2-3 (a)】

試験体 2-1 と同様に男木にめりこみ跡がみられた（写真 2-3 (a)）。柱の破壊により荷重は大きく低下した（写真 2-3 (b) および (c)）。
