旧函館区公会堂における木摺漆喰天井の現状及び補強の引張試験

文化財名称：旧函館区公会堂

事業名称：旧函館公会堂保存修理工事

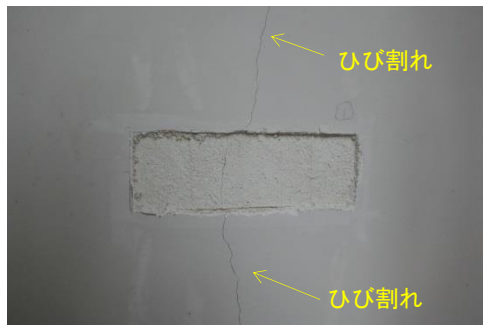
雨染みの中で実施した試験では、健全部分と比較し、全体的に付着応力度が低い傾向が見られた。しかし、健全部分でも一部の試験箇所では加力前に鉄板で剥離する箇所も見られた。昭和修理時に塗り直した部分は、中塗で剥離するものが多く見られ、試験後に漆喰の状況を確認すると、中塗で剥離している層が確認された。雨漏りなどで下塗の喰いつきが悪くなったと考えられる箇所でも、この中塗の層で剥落するものも見られた。

試験体 1（加力後）

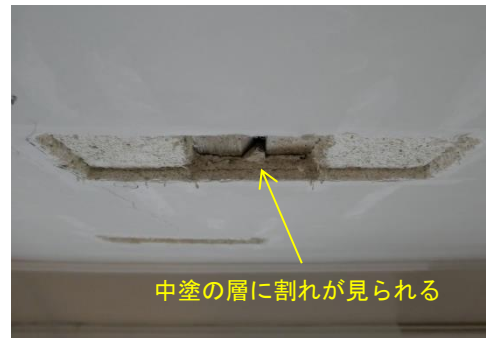
試験体 2（中塗りで剥離後、中塗面にて再試験した後の様子）

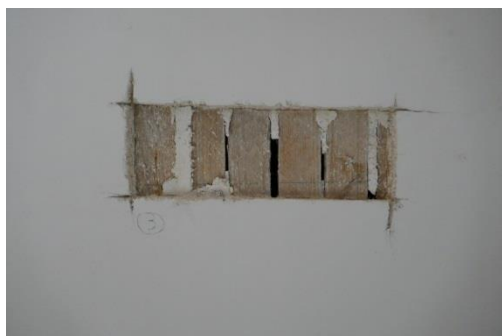
試験体 3（加力後の天井面）

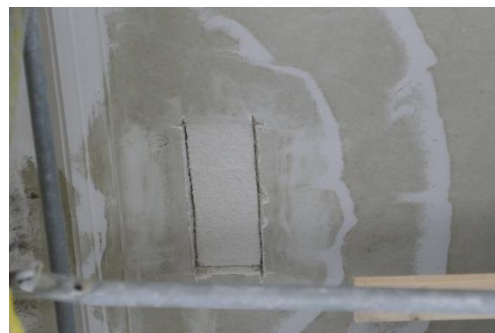
試験体 5（加力後）

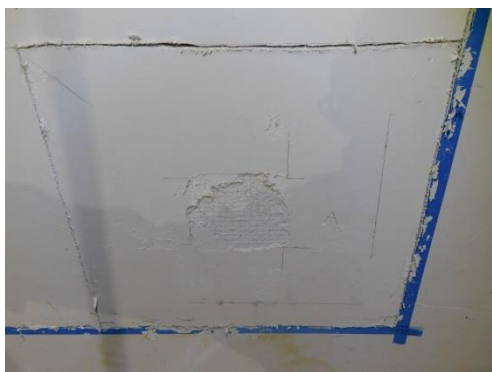
10cm×10cm（40cm 角の切れ目）角の試験体では、載荷荷重は試験体 B, A, C の順で高くなった。試験体 A は 10cm 角で補強材上の表面の部分で剥落し、試験体 B は、約 40cm 角で剥落し加力面の周囲の漆喰を引き連れて剥落した。試験体 C も加力面の周囲の漆喰を引き連れて下塗界面で剥がれ鉄板が落下したが、ビスで留められている箇所は、下塗層が

試験体 A2-1 (剥落後)

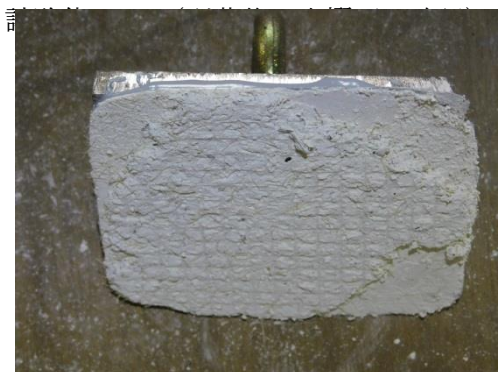
試験体 A2-1 (剥落後鉄板側)

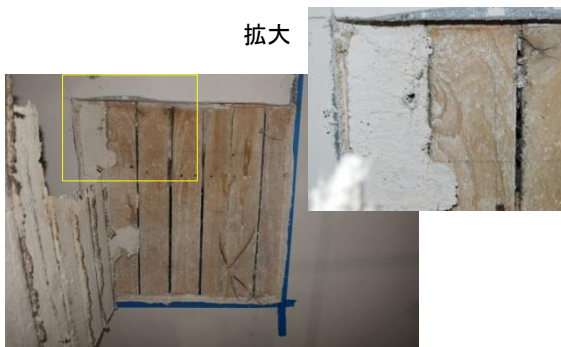
試験体 B2-2 (剥落後)

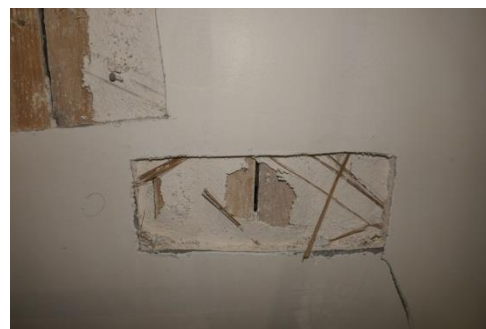
試験体 C1-2 (剥落後)

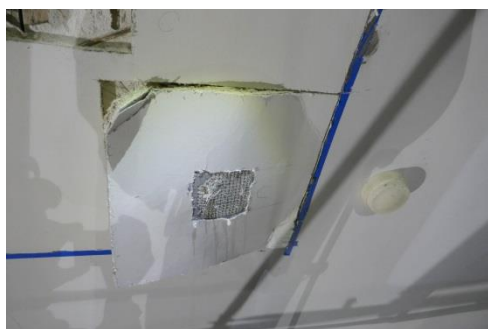
試験体 C2-1 (剥落後)

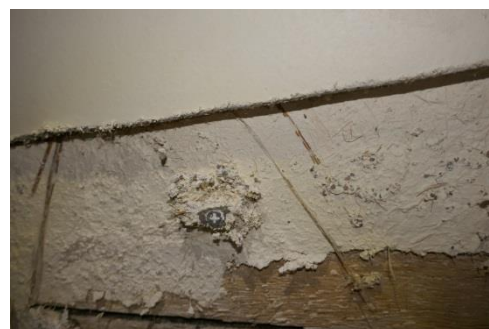
ら層厚全体でビスを貫通することはなく、木摺面から完全に漆喰面全体が剥落するものはなかった。

試験体 C2-1 (剥落後ビスの様子)

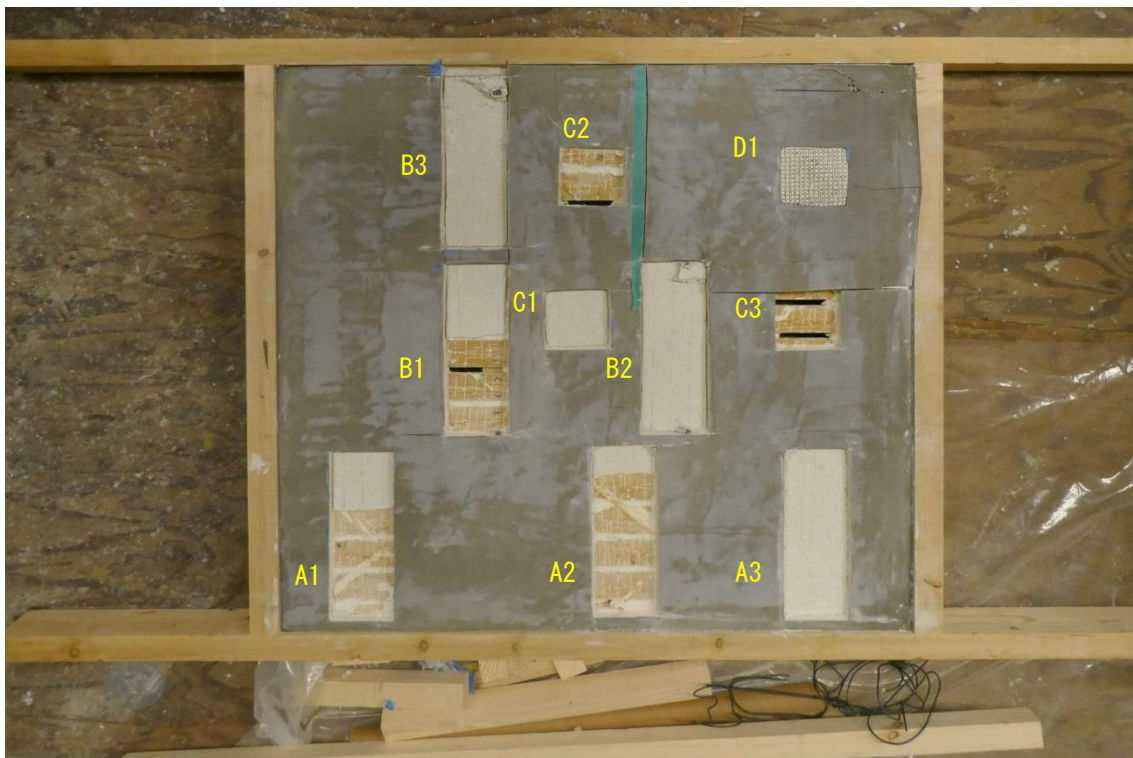
木摺面＋下塗漆喰の後の斑直しで剥落が確認された。

試験体全体（剥落后）

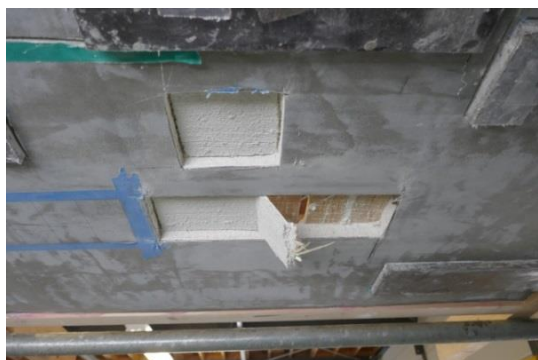
試験体 B1（剥落后）

同じ破壊モード（木摺面＋下塗漆喰の後の斑直しで剥落したもの）での耐力を比較すると、野縁間の中央で重なった試験体の方が耐力が低くなる傾向が見られた。野縁によって木摺裏側への喰いつきが減ることが影響していると考えられる。

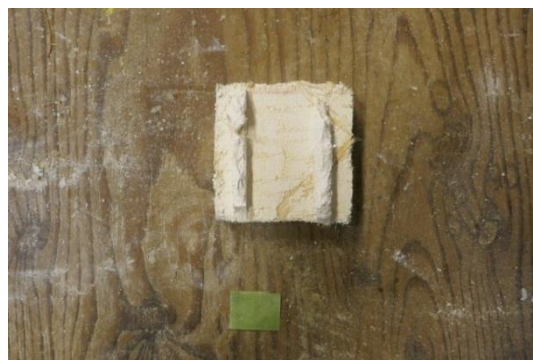
10cm×30cm 角の試験では、木摺面と下塗漆喰の後の斑直し面が混在しての破壊モードが見られたが、10cm×10cm 角の試験では、木摺面のみで破壊しており、破壊モードに違いが見られた。

試験体 C3（剥落后鉄板側）

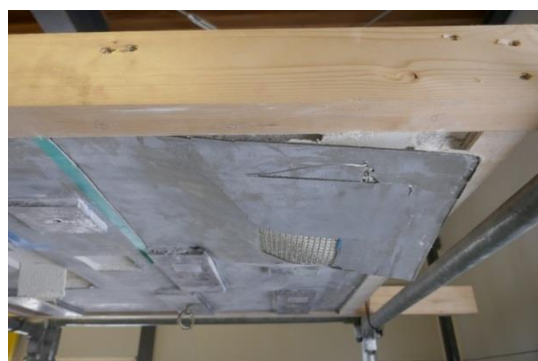
加力面の周囲が引き連れられてくるかどうかの試験（試験体 D1）では、最終的には、鉄板が表面の仕上げ面で剥落し、メッシュシートと中塗の界面が約 40cm 角で剥がれ、10cm 角の鉄板が貼られた箇所のみ中塗表層が剥離した。ビスは抜け落ちることなく、木摺と一体になっている漆喰面に残り、剥離した層はステンレスワイヤーで残った層と繋がった状態で、完全に下へ落下することはなかった。

試験体 D1（剥落后）

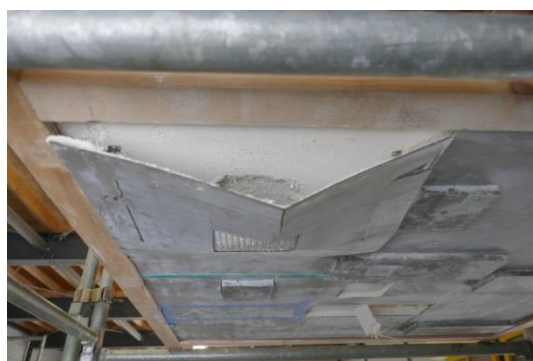
試験体 D1（剥落后ビスの様子）

今回の試験では、試験体が 1 体のみであることや、引張力のみを加えた試験であり地震時の破壊モードと異なる可能性はあるが、ビスは木摺まで留められており、ビスが木摺から抜けなければ、ステンレスワイヤーとメッシュシートは漆喰剥落防止に一定の効果があると考えられる。
