平成18年度

高松塚古墳墳丘の調査

文化庁

奈良文化財研究所都城発掘調査部
奈良県立橿原考古学研究所
明日香村教育委員会

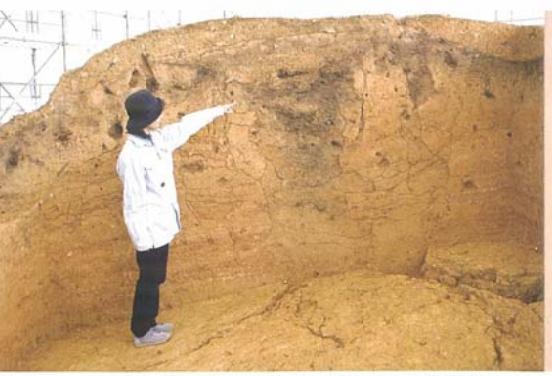
▲埴丘断面に現れた大木の根の痕跡（江戸時代の高松の根？）

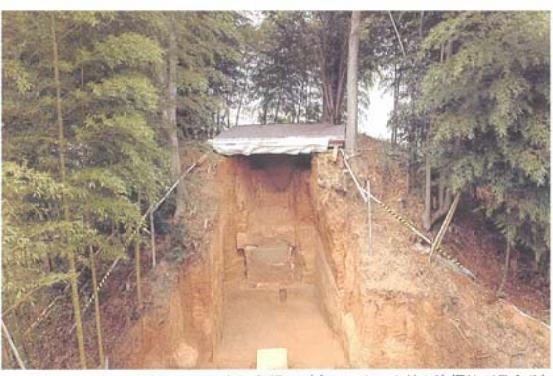
▲昭和47・49年の発掘区（奥に石室の南端と盗掘坑が見える）

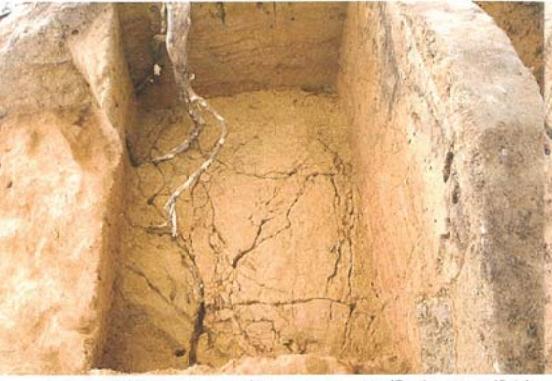
▲版築層をつき破る地震痕跡（北東区。モチノキの根が亀裂に入り込む）

つ作業の安全性を確保するために、上段調査区（南北7.2m、東西6m、深さ2.2m）、下段調査区（南北5.2m、東西4m、深さ2.5m）の二段掘りとなります。現在、土層観察用の畦（幅0.5m）を東西、南北方向に残しながら、上段調査区を掘り下げているところです。墳丘は、土を層状につき固めた版築という工法で築かれています。1層の厚さは3~5cmで、畦の土層断面に積み重ねた状態が縞状に見えます。版築層は石室を堅固に覆っていますが、この版築層をつき破る多数の地割れや亀裂が見つかりました。この地割れや亀裂は、奈良盆地南部を90~150年周期で襲うマグニチュード8クラスの巨大地震、「南海・東南海地震」の痕跡と考えられます。高松塚が700年前後に築かれて以降、南海地震だけでも、887年・1099年・13世紀初頭・1361年・1498年・1605年・1707年・1854年・1946年に発生しています。壁画の発見時から石室の天井石や床石に見られた亀裂も、こうした巨大地震による損傷である可能性が高まりました。調査はこれから本格化し、来年2月頃には石室が顔を出す予定ですが、石室解体作業に向けて、実験場では下に示すような実験が繰り返されています。

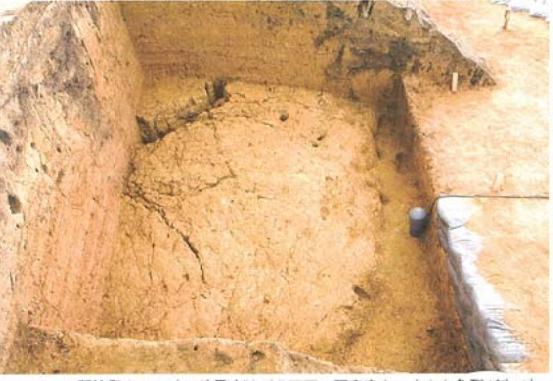
▲版築層をつき破る地震痕跡（北西区。石室直上に大きな亀裂が走る）

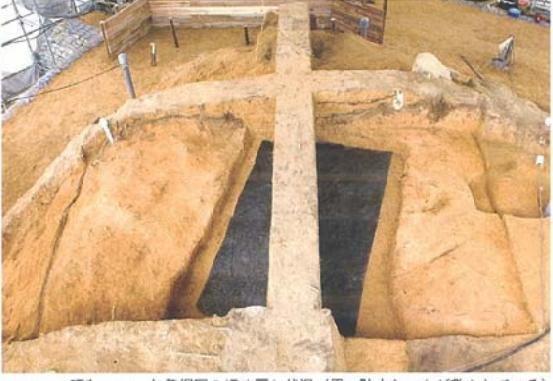
▲昭和47・49年発掘区の埋め戻し状況（黒い防水シートが敷かれている）

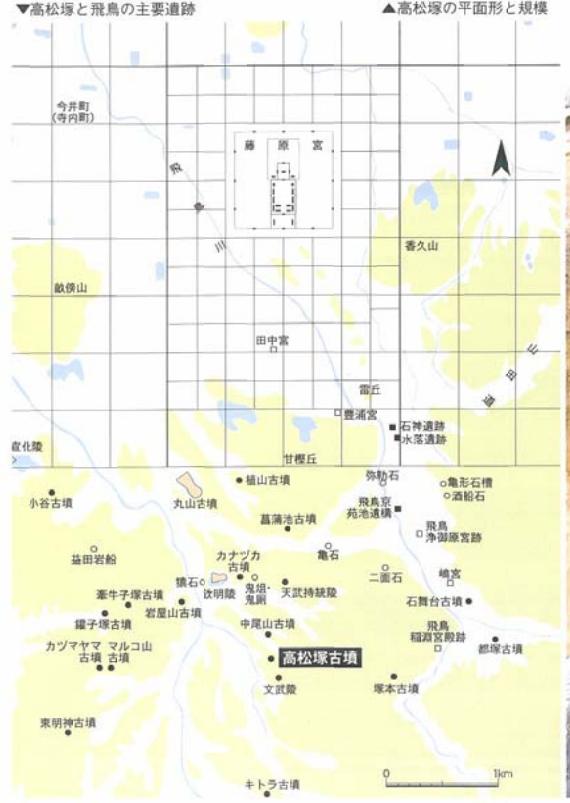
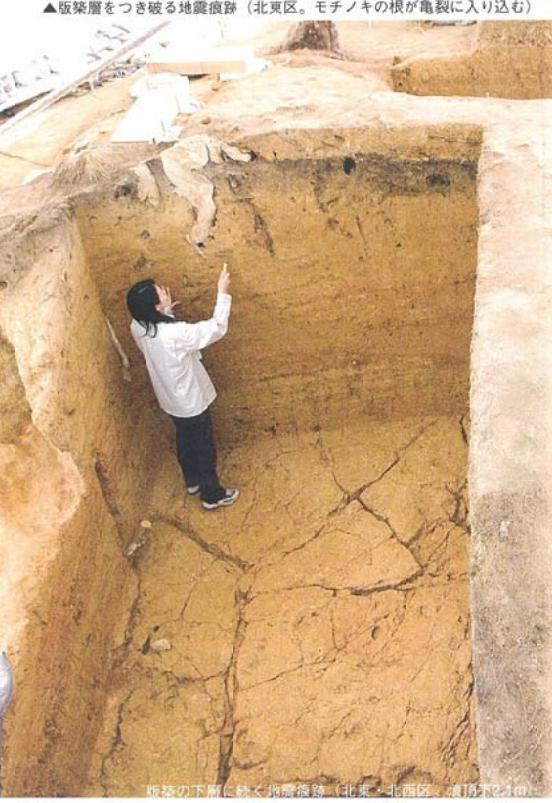
埴塚の下層に残る地盤構造（北東・北西区、第10・21回）

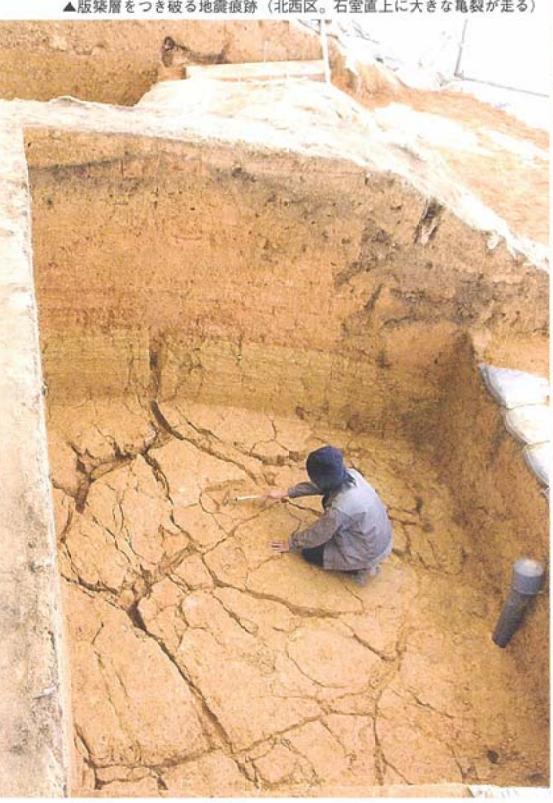
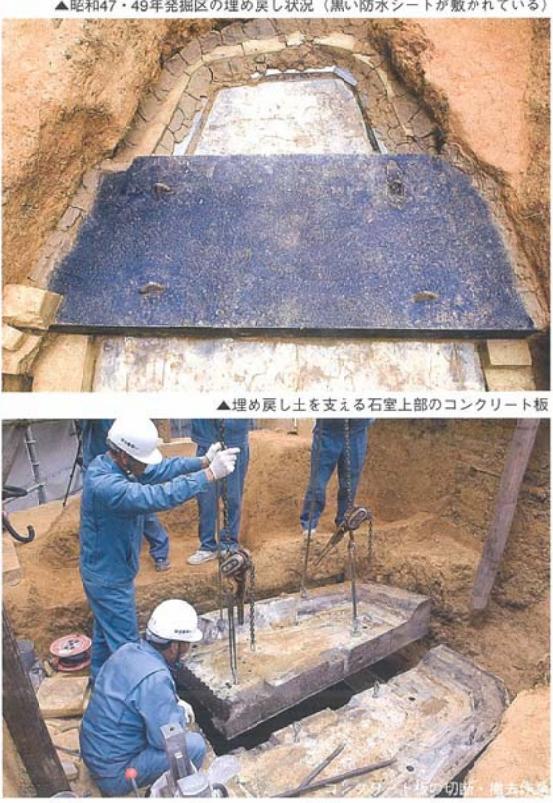
▲埋め戻し土を支える石室上部のコンクリート板
