国宝高松塚古墳壁画の恒久保存方針の策定について

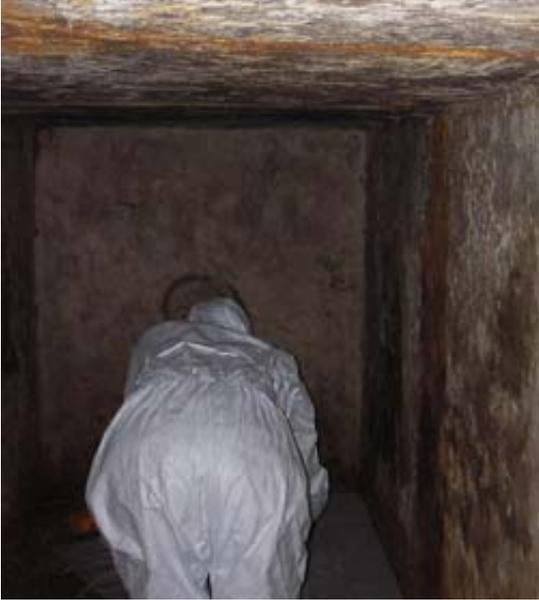
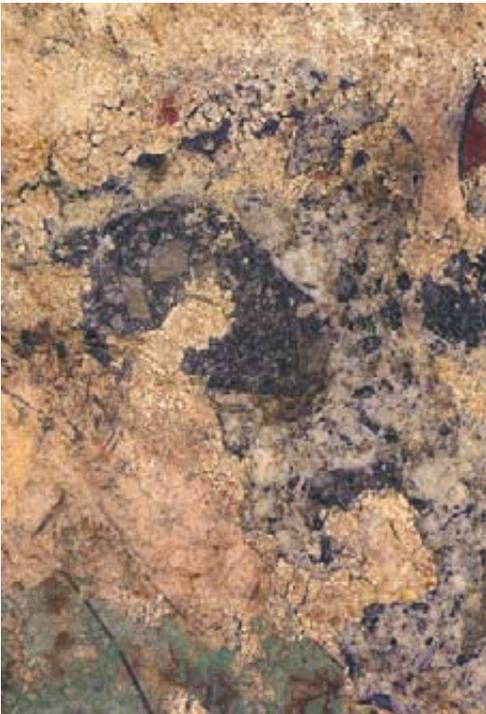
写真1．高松塚古墳壁画の表面状態（遠景）

- ・ 漆喰層の凝灰岩への接着の度合いが様でないために、壁画の取り外しを大きな面積で行うことができず、一つの連続した図様を小片に分割して後からつなぎ合わさなければならない。取り外す際には小片の端が土粒化して欠失することが予測され、このため線のつながりなど、重要な絵画性が大きく損なわれる恐れがある。
- ・ 壁画は、表層剥離、亀裂、粉状化、漆喰層の中空化といった損傷が同一箇所に複合的に生じており、キトラ古墳壁画に比べて著しく保存状態が悪い(写真1~4)。小面積に陥没が何カ所も生じているところでは、取り外す際に陥没に沿って漆喰に損傷が生じる危険性が高く、また数センチ大、数ミリ大の破片の集合となることも考えられ、その場合は取り外し後の再接合はきわめて困難で、たとえ接合しても絵画性が損なわれる恐れが大きい(写真5)。

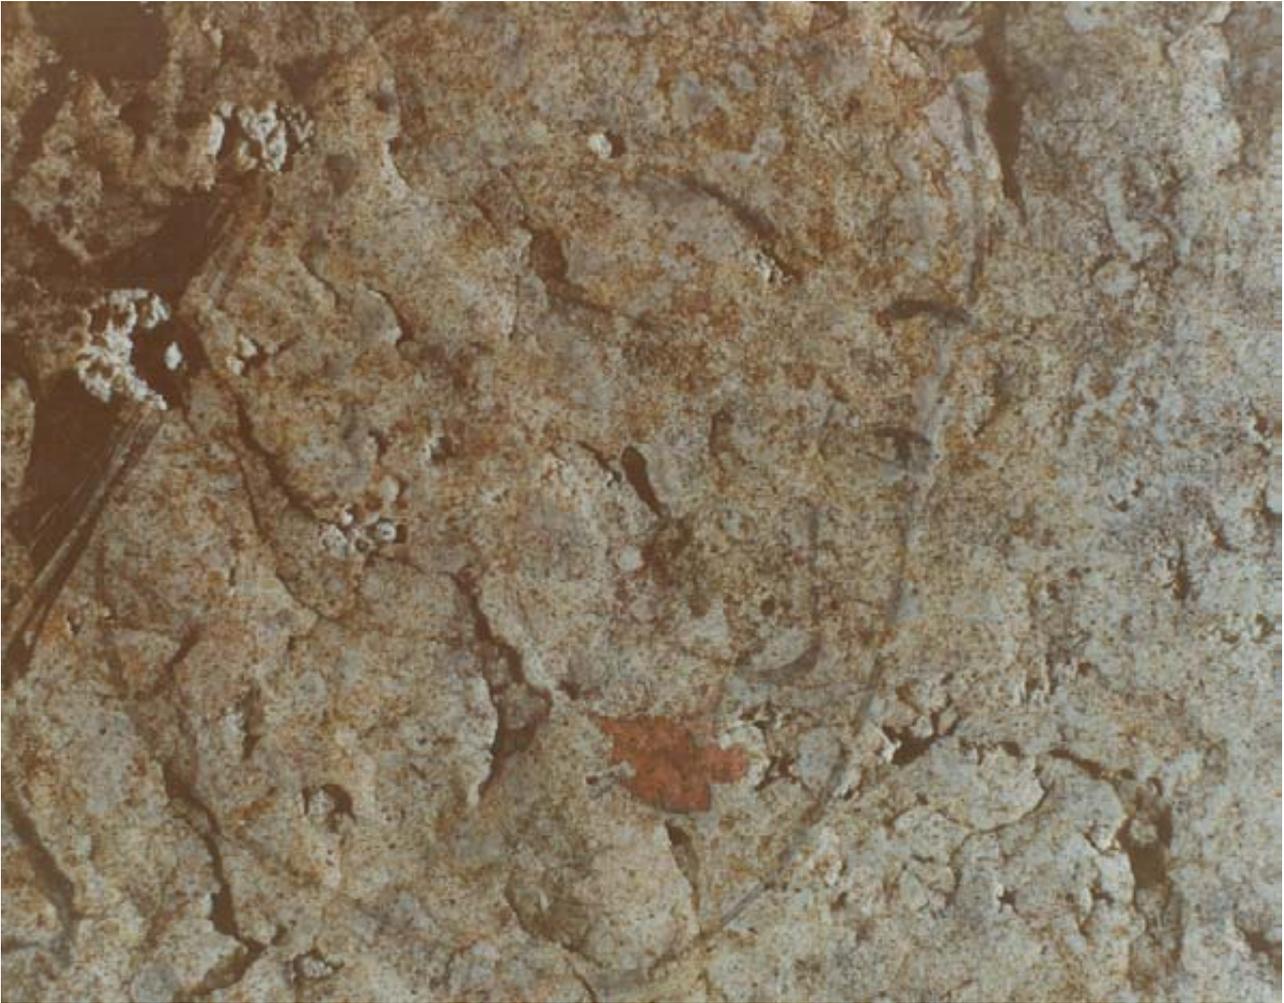
写真5 . 高松塚古墳壁画 東壁女子群像 北寄人物像顔貌拡大（斜光撮影）

約5cm大の顔貌部分に漆喰層内部の中空化による小亀裂、小陥没が多数見られる。漆喰の表面には粉状剥落とみられる跡の層が薄く剥離したもの、厚く面の状態で剥落した箇所等、多様な損傷が見受けられる。絵具は表層が遺存している部分に残る。
