龍谷大学南龔及び北龔の土壁＋木摺漆喰壁及び筋違座屈拘束補強の性能試験

文化財名称：龍谷大学南龔及び北龔

事業名称：重要文化財 (建造物) 龍谷大学南龔及び北龔耐震対策工事業

実験年月日：令和 5 年 3 月 8 日～29 日

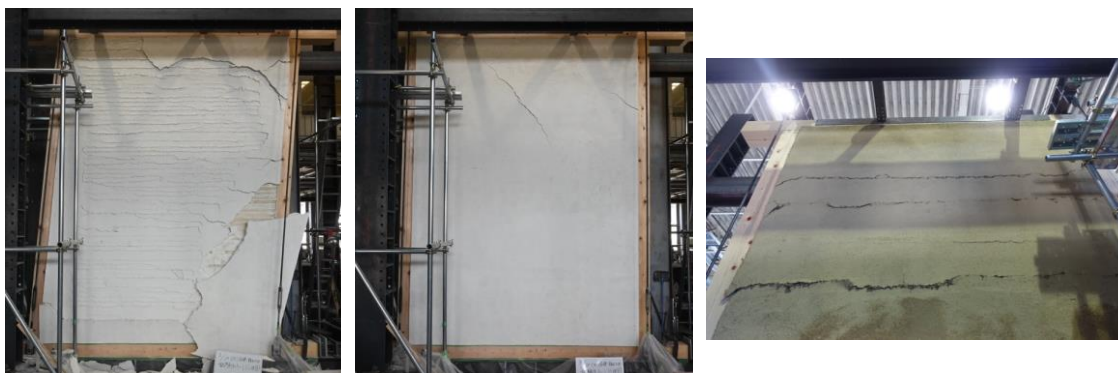
試験体の破壊の様子を写真 1 に示す。1/100rad 時から漆喰壁表面に亀裂が生じ始め、1/75rad 時には一部表面が浮き上がる様子を確認することができ、1/50rad の加力までに漆喰壁の表面部分が大きく崩れ落ちた。また、1/30rad 時には、次の層の漆喰壁も崩れ始め、一部では木摺りを表面にて確認することができた。また、反対側の土壁にも 1/100rad 時から水平方向の亀裂が生じ始めた。漆喰壁表面の崩落に伴い荷重も低下したが、1/50rad を超えたあたりから荷重低下は止まり、変形の進行に関わらずほぼ一定の荷重を保持した。これは、タイロッドにより柱の浮き上がり変形を抑え込んでいるため、柱の傾斜復元力特性のような効果が生じたことが原因であると考えられる。他の試験体でも同様の傾向が見受けられた。

写真 1 破壊の様子 (試験体 1/A-1) / 左: 終局時 / 中央: 1/75rad 時 / 右: 1/30rad 時

試験体 1 (A-1) の結果より、高さ約 4.4m×長さ約 3.2m (2 スパン) の土壁 (裏返し有) について、層間変形角 $R=1/15$ に対して 40kN/m² 程度の耐力を有することを確認した。

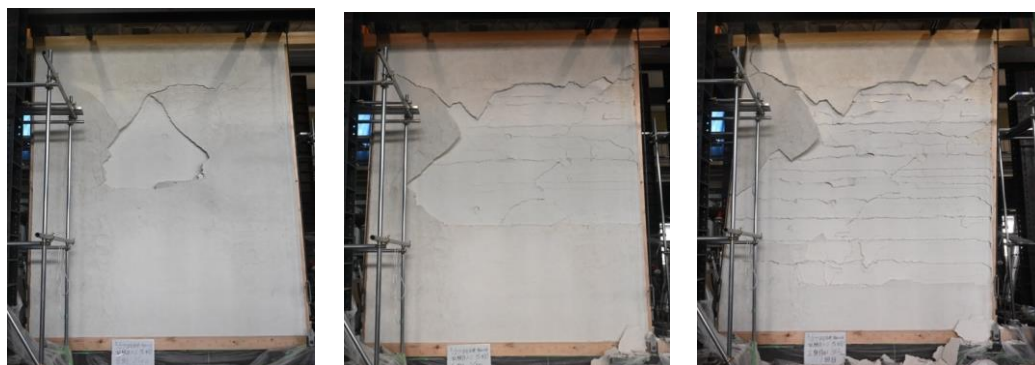
試験体の破壊の様子を写真 2 に示す。1/100rad の正側加力の際に漆喰壁表面に亀裂が生じるとともに一部表面が隆起している様子を確認し、その後の負側加力の際に隆起した漆喰壁表面の一部が崩れ落ちた。その後も加力の進展に伴い、漆喰が崩れ落ちるとともに、下

の層の漆喰壁に木摺りに沿った亀裂が徐々に発生していった。荷重も、亀裂が生じた1/100rad付近でピークを迎え、1/50radにむけて大きく荷重低下が生じている。1/50rad以降は荷重低下が止まり、1/30radを超えるあたりから若干の荷重上昇が見受けられた。

写真2 破壊の様子（試験体2/A-2）左：1/100rad時負側／中：1/50rad時／右終局時

試験体 2 (A-2) の結果より、高さ約 4.7m×長さ約 4m (2 スパン) の木摺漆喰壁について層間変形角 $R=1/15$ に対して 2.5kN/m 程度の耐力を有することを確認した。

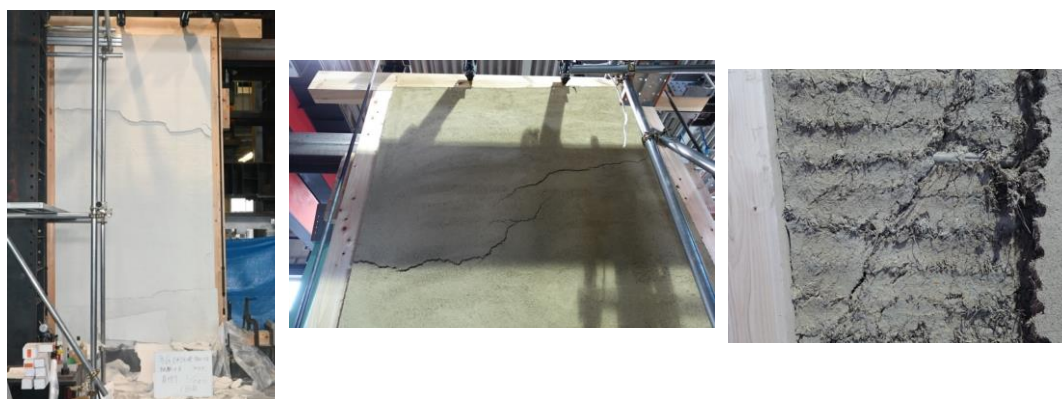
試験体の破壊の様子を写真3に示す。1/100radの正側加力の際に漆喰壁表面に亀裂が生じ、その後の負側加力の際に漆喰壁表面が大きく崩れ落ちた。その後も加力の進展に伴い、漆喰が崩れ落ちるとともに、下の層の漆喰壁に木摺りに沿った亀裂が徐々に発生していった。また、試験体の裏側は土壁が塗られているが、1/100rad時から土壁表層部（柱表面より外側に出ている部分）が剥離するような亀裂が少しずつ確認でき、加力の進行に伴い剥離する様子が顕著になっていった。また、1/15rad時には剥離とともに表面に大きな亀裂も生じ始めた。1/10radまでの加力を終えた際に、土壁の表面を一部剥がして内部の様子を確認したところ、部分的に亀裂が生じているものの、大きく崩れた様子などは見受けられなかった。荷重は1/100rad付近をピークに徐々に荷重低下が生じており、試験体1、試験体2とほぼ同様の復元力特性を示した。

写真3 破壊の様子（試験体3/B）／左：1/100rad負／中：終局時／右：終局時土壁内部

試験体 3 (B) の結果より、高さ約 3.7m×長さ約 2m (1 スパン) の土壁 (裏返し無) について、層間変形角 $R=1/15$ に対して 44kN/m² 程度の耐力を有することを確認した。

試験体 1 および試験体 3 の結果は、「伝統構法を生かす木造耐震設計マニュアル」に示される土壁耐力 (82kN/m²) より小さい値となっている。この原因として、試験体 1 については土壁の辺長比による影響、試験体 3 については裏返しが無いことによる影響と推定される。

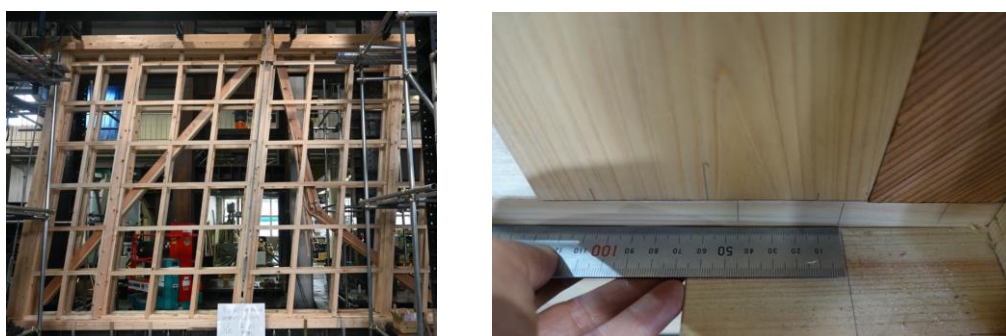
試験体の破壊の様子を写真 4 に示す。筋かい端部は斜め打ちの釘が 2 本つけられているだけの仕様であるため、引張側の筋かいはほとんど機能せず、ほとんどが圧縮筋かいによる抵抗であった。1/100rad 時には圧縮筋かい側の柱脚が土台に対して大きくずれ始めていることを確認し、1/50rad 時には 60mm 程度もずれていることを目視により確認した。また、1/50rad 時には圧縮筋かいに座屈変形が生じ始めていることを目視により確認でき、最後の片側加力の途中 (1/25rad 付近) で座屈による曲げ破壊が発生し、大きく荷重低下が生じた。

写真 4 破壊の様子 (試験体 4/C-1a) /左：終局時/右：1/50rad 時柱脚

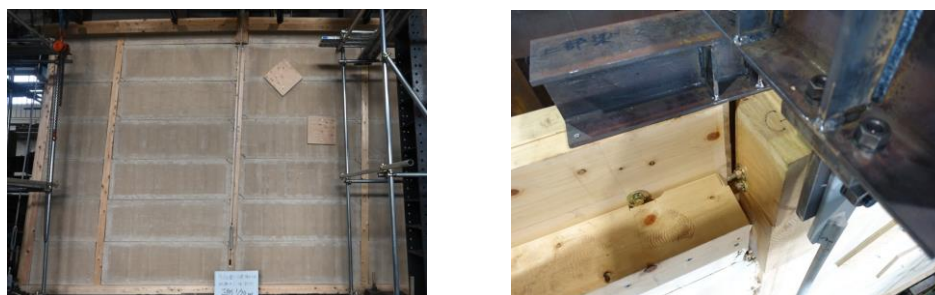
試験体の様子を写真 5 に示す。なお、本試験体では正側加力の際に圧縮筋かいとなる側に筋かいが面内に座屈しないためのボルトと合板を用いた座屈補剛を施している。1/75rad 時から荒壁パネルの端部に亀裂が発生していることを目視により確認し、加力の進行に伴いほとんどの荒壁パネル端部に亀裂が発生したが、荒壁パネルが大きく損傷することはない。なお、負側加力では試験体上部の梁の中央部の継手が破壊したことにより 1/100rad を超えたあたりから荷重が 100kN 付より大きな加力ができなかった。また、座屈による荷重低下は見られなかったが、正側加力で 1/50rad を超えたあたりから試験体全体の荷重上昇による面外変形が抑えきることができなかったため、1/20rad の手前で実験終了とした。試験体 4 と同様に、柱脚が土台に対してずれる様子が確認でき、特に 1/50rad を超えたあたりから変形がさらに進行している様子が確認できた。

写真 5 試験体 (試験体 5/C-1b) /左：面内座屈補剛状況/右：上部梁継手部の破壊

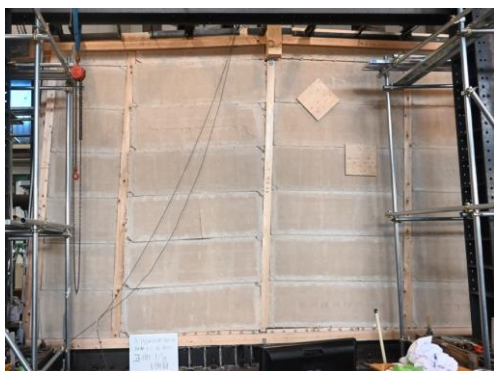
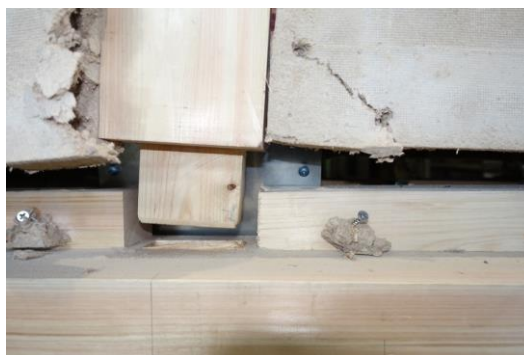
試験体の破壊の様子を写真 6 に示す。なお、本試験体では正側加力の際に圧縮筋かいとなる側に面内への座屈補剛を目的としたボルトと合板による補強を施している。1/150rad 時から上部の梁継手の鉛直方向のずれ変形を目視により確認でき、1/100rad 時から、土台中央部が浮き上がる様子も目視により確認できた。その後も変形の進行に伴い、中央部の柱脚が土台から離間するとともに、土台自体の浮き上がりも確認でき、上部の梁継手の鉛直方向のずれ変形も進行した。1/15rad 時には、中央部の柱脚が完全に浮き上がり、ほぞが全て目視で確認できた。さらに、終局時には中央部の柱脚金物が破壊する様子も確認することができた。荒壁パネルは、1/50rad 時から端部に亀裂が生じ始め、変形の進行に伴い徐々に端部の亀裂が発生した箇所が増えるとともに、荒壁パネル自体のせん断亀裂も生じ始めた。また、1/15rad 時には荒壁パネルが大きく波打ち、崩落寸前のパネルも生じ始めた。

荷重は、初期から緩やかな非線形性を示し、1/20rad を超えたあたりで最大荷重を迎え、その後は急激に荷重低下が生じ、1/15rad で加力終了とした。荷重低下は荒壁パネルの破壊や柱脚金物の破損に起因しているものであり、筋かいの座屈は生じていない。

写真 6 破壊の様子 (試験体 6/C-2) / 左: 終局時 / 右: 1/15rad 時中央柱脚浮上り

本実験で採用した筋違の座屈拘束補強は、 $R=1/15$ まで筋違の構面外座屈を生じさせない効果があることが確認できた。柱脚の補強金物が終局時に土台から抜け出す破壊性状を示したが、上部梁の接合部の補強金物は損傷せずに架構として一定の耐力を保持 ($R=1/15$ で 90kN 程度) できることを確認した。
