## 第2章 東日本大震災に伴う弘道館記碑等復旧事業の概要

## 第3節 東日本大震災に伴う弘道館記碑等復旧事業の概要

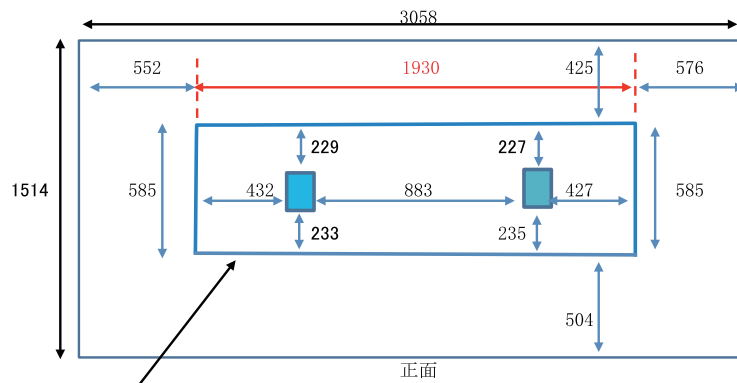
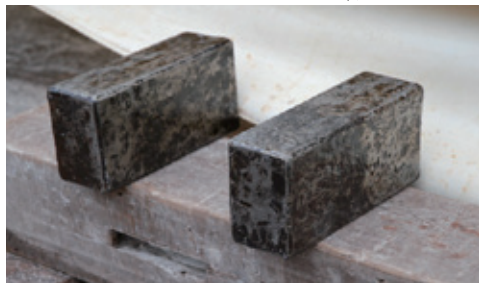
図 14 弘道館記碑の台石及びダボ (金属製)・ダボ穴の法量

横幅(mm)		奥行(mm)		高さ(mm)		碑身設置部(mm)		台石重量(寒水石比重2.2)
上面	3,058	上面	1,518	地上部	460	横幅	1,930	
底面(地面)	3,156	底面(地面)	1,616	地中部	150	奥行	580	
								約 7.6t

台石のダボ穴(mm) 計測位置は下図参照		
	左	右
深さ	102	101
奥行	103	103
横幅	76	72
穴左右間隔	883

全長は表記数字にそれぞれ10mmを加算して算出した。

$$427+10+72+10+883+10+76+10+432=1930$$

ダボ(金属製)					
左			右		
高	182	mm	高	182	mm
幅	92	mm	奥行	92	mm
厚	61	mm	横幅	61	mm
重	7.66	kg	重	7.62	kg
