高松塚古墳の保存・活用に関する状況等について

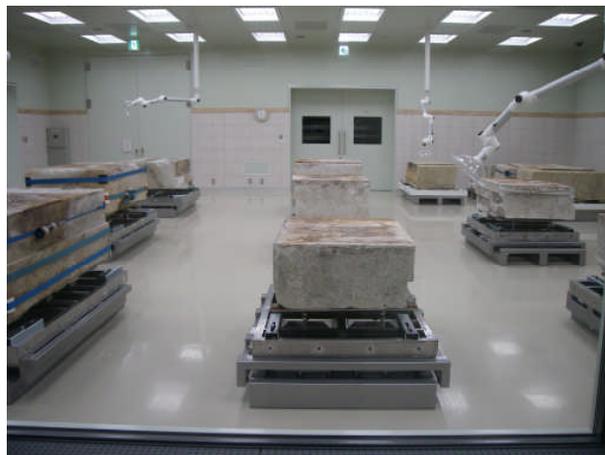
仮設修理施設では、平成20年度より、春・秋の年2回、修理作業室の公開を行っており、平成22年度は、5月8日から16日までの予定で一般公開を行っている。

平成19年4月から8月に行われた石室解体作業によって、墳丘から取り出された壁画・石材は、国営飛鳥歴公園内に設置した国宝高松塚古墳壁画仮設修理施設で保存管理することとした。現在は、応急的な修理作業を経て、壁画の劣化状況の記録の作成や壁画面の強化などの修理作業を行っている。

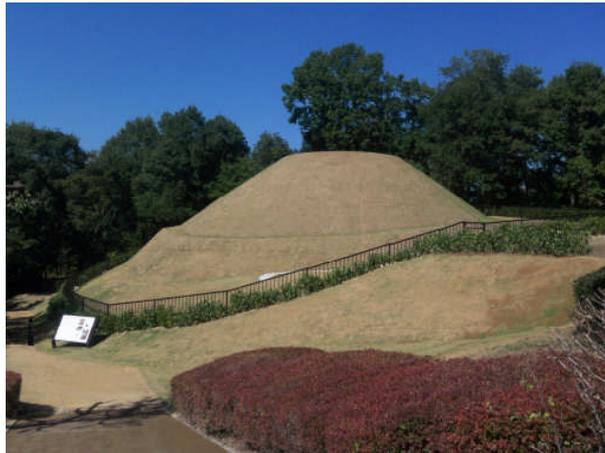
平成19年に石室を解体し、墳丘から壁画・石材を取り出した後、仮整備を行った。推定される古墳の外見を見学者が体感できるよう、保存施設の解体・撤去を経て、発掘調査成果をもとに墳丘及び周溝等の外形を復元することとした。平成21年10月には整備工事が完了し、一般公開している。
