キトラ古墳壁画の集中的な取り外し作業の予定について

キトラ古墳石室内の状況（平成22年5月現在）

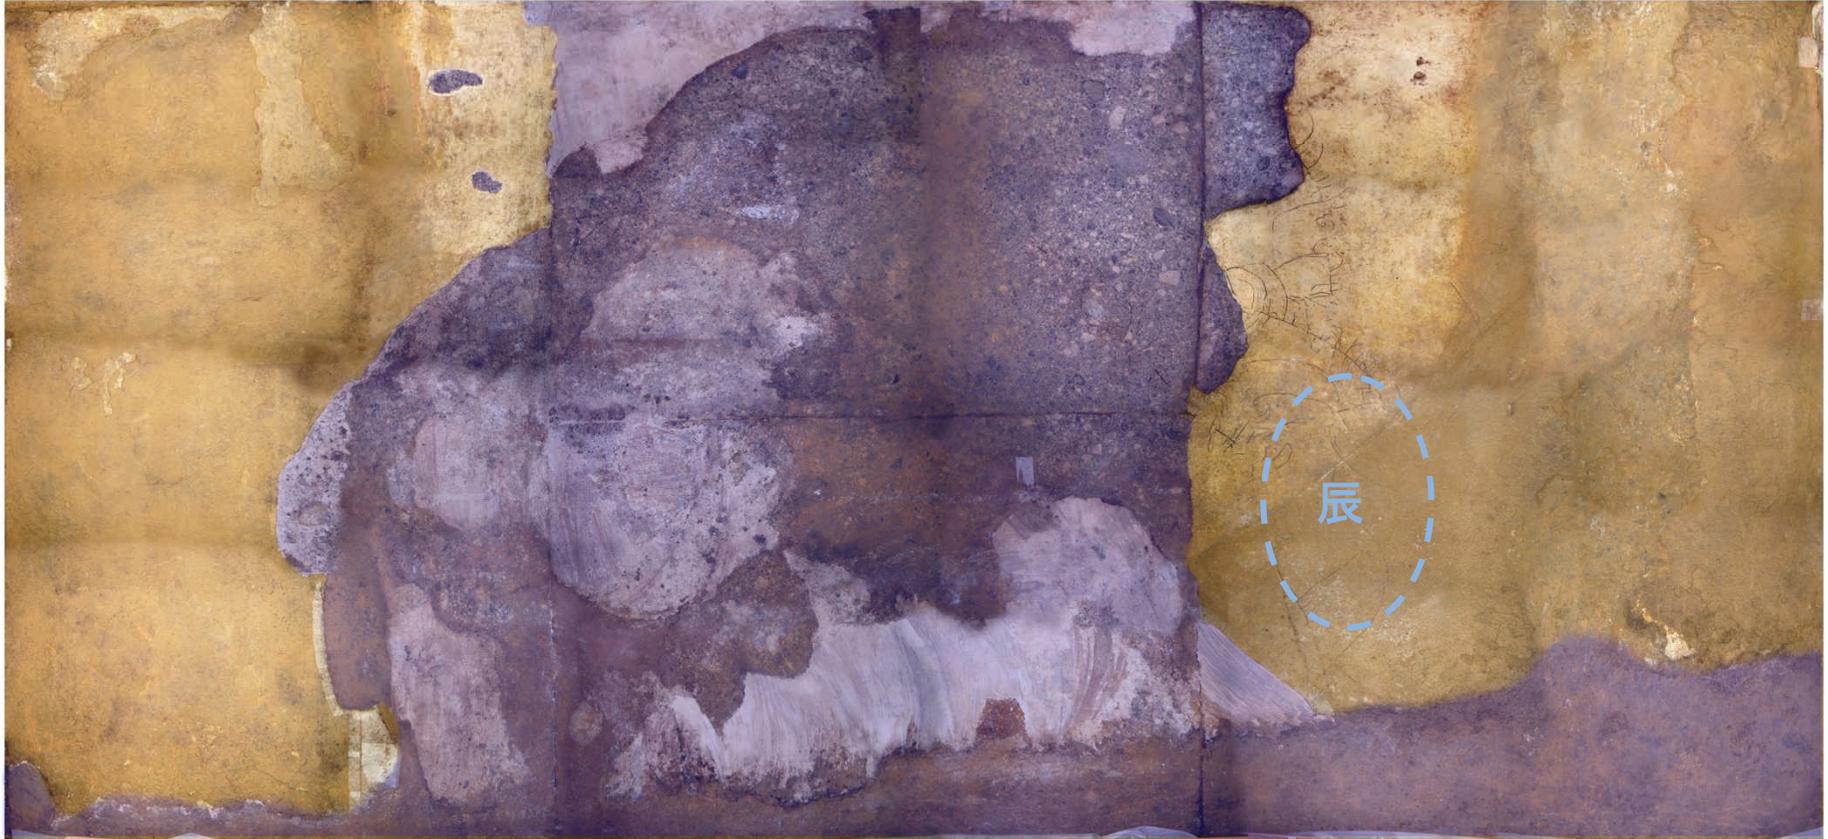
東 壁

: 石材露出部分
-

: 泥の下に十二支の存在が見込まれる部分

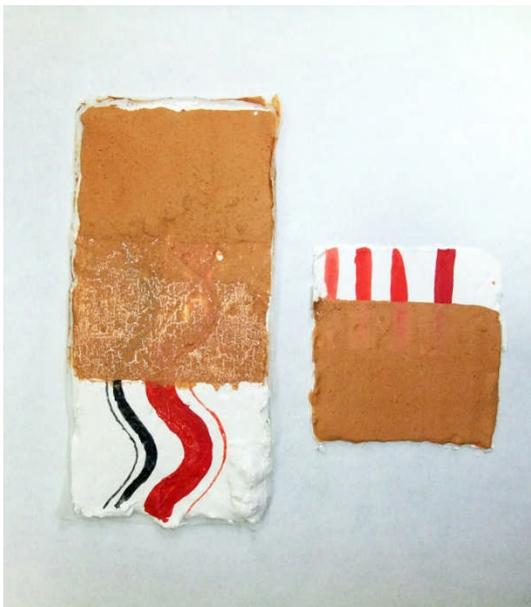
試験片の可視光写真
(墨と水銀朱の線書き)

模造（泥付き）壁画のX線撮影試験について

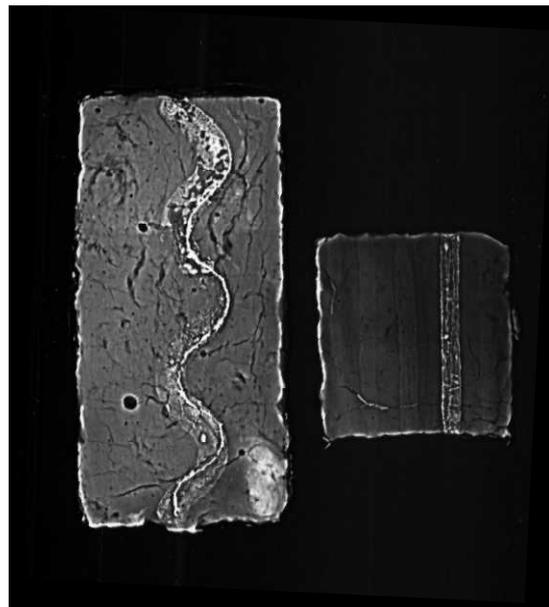
試験片のX線透過写真
(水銀朱を厚塗りした箇所が白く見える)

別紙(p. 7)を踏まえ、可能な限り早い段階でX線、赤外線等を使用した非破壊調査を行い、内部の状況(画像の有無等)の確認を試みる。
