## マクロ分割撮影によるキトラ古墳壁画の表面状態調査結果

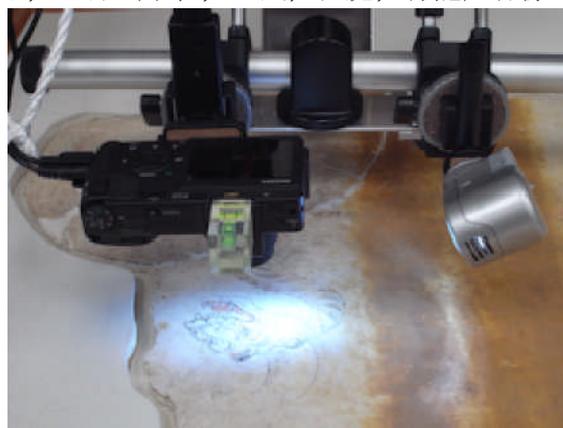
撮影視野が 35 mm × 25 mm となるよう距離を調整した後、室内消灯下でLED白色光を左側から照射し、カメラを移動させながら図像の分割撮影を行った。

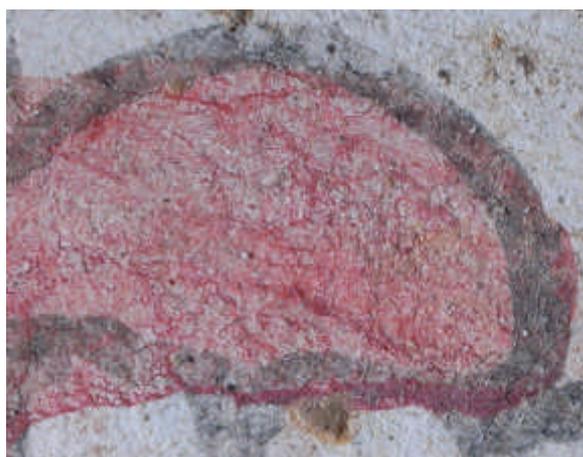
西壁・白虎像・口唇部（部分）

- ・ 高松塚と同様、表面の広範囲に乳白色物質の存在が認められた。
- ・ ただし、高松塚と比較すると、全体に厚みが小さく、薄く広く発生している印象。
- ・ 高松塚と同じく、カルサイトと推定されるが、画像のみでは断定は出来ない。
