高松塚古墳壁画及びキトラ古墳壁画の修理について

古墳壁画保存対策プロジェクトチーム

修理班

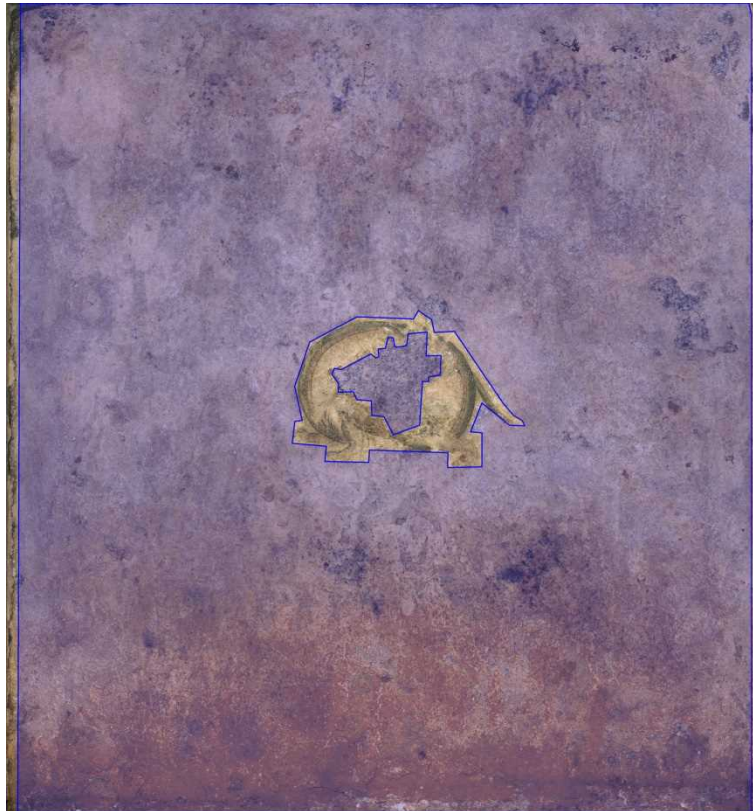
作業箇所（玄武）

<次亜塩素酸を用いた無地場クリーニング>

玄武

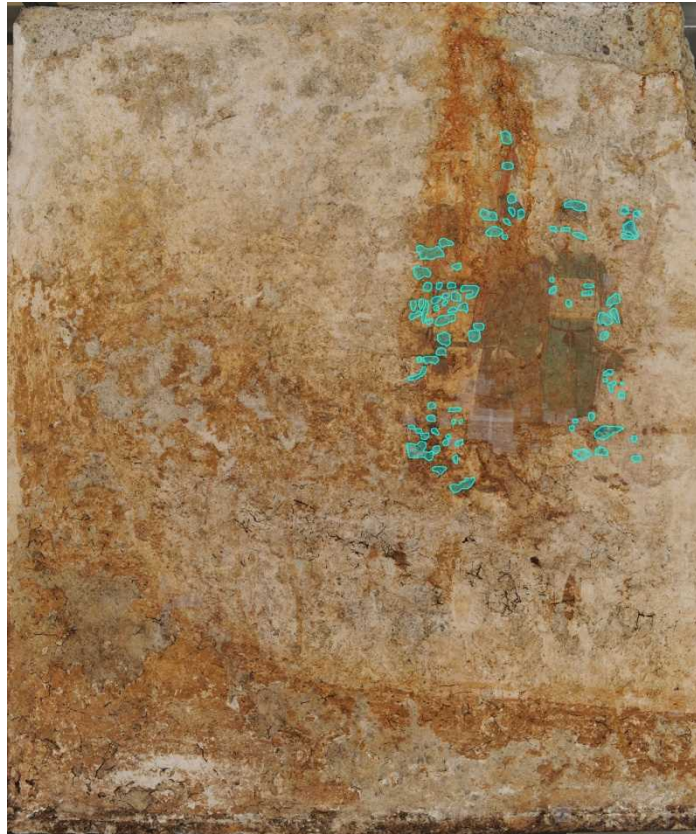
作業箇所（西男子）

<酵素を用いたクリーニング>

西男子（絵画面）・天1・天3・天4・青龍

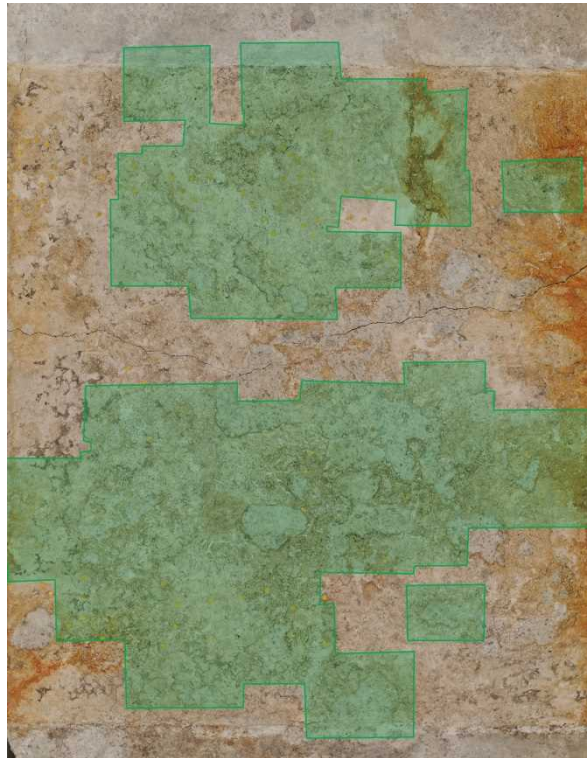
作業箇所（天2）

<UV を用いたクリーニング>（オムロン・コンジット使用）

西男子・東男子・天2

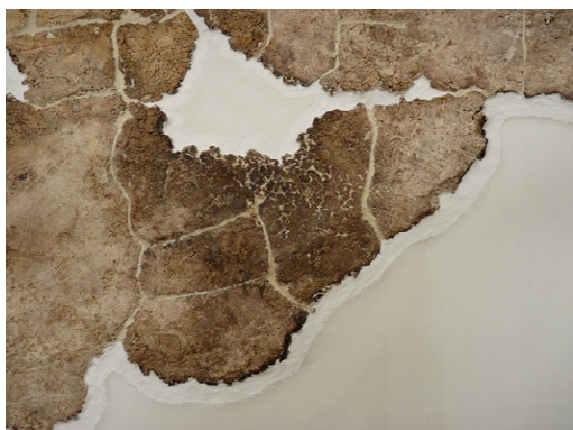
天井 (UV クリーニング前)

- ・昨年度中に⑥漆喰欠失部分のロハセル調整までを完了しており、今年度はUV、次亜塩素酸ナトリウムを使用してクリーニングを行った。

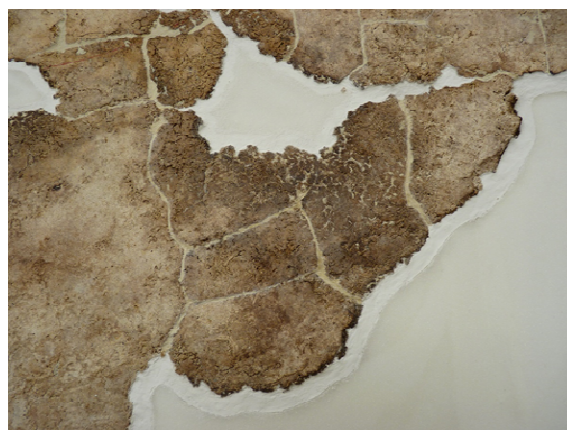
天井 (UV クリーニング後)

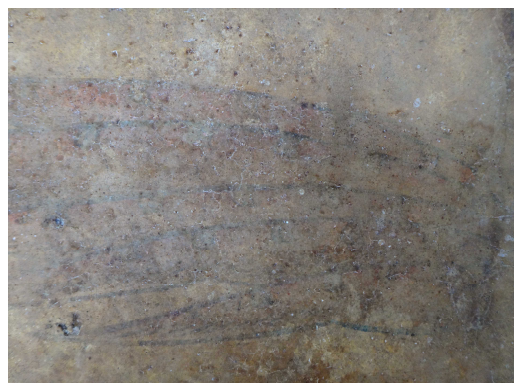
朱雀 (クリーニング前)

- ・強化処置を終えた朱雀以外の漆喰片を保存治具治具上で組み立て、⑥漆喰欠失部分のロハセル調整まで完了した。
- ・朱雀については顕微鏡を使用し、酵素を用いて表面のクリーニングを行っている。

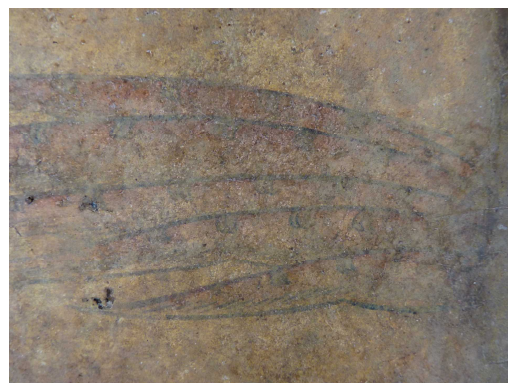
朱雀 (クリーニング後)

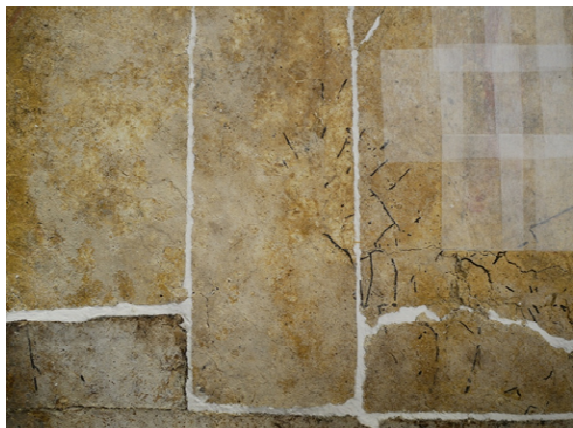
北壁 (クリーニング前)

- ・昨年度から引き続き組み立て作業を行い、⑥漆喰欠失部分のロハセル調整まで完了した。
- ・顕微鏡を使用し、酵素を用いて表面のクリーニングを行っている。

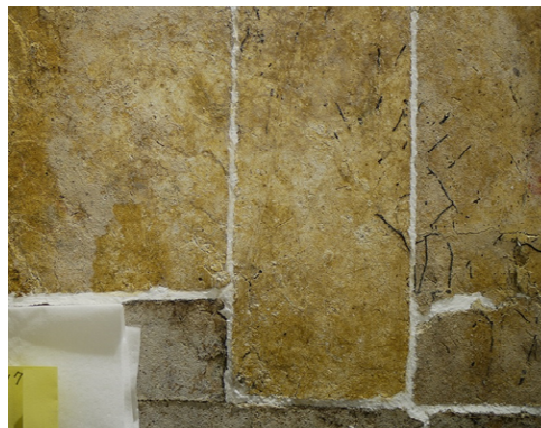
北壁 (クリーニング後)

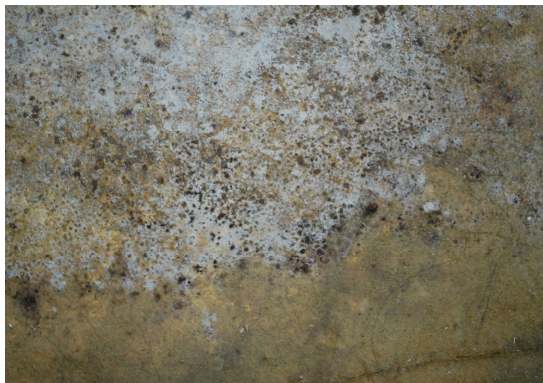
西壁（クリーニング前）

- ・昨年度から引き続き組み立て作業を行い、⑥漆喰欠失部分のロハセル調整まで完了した。
- ・顕微鏡を使用し、酵素を用いて表面のクリーニングを行っている。

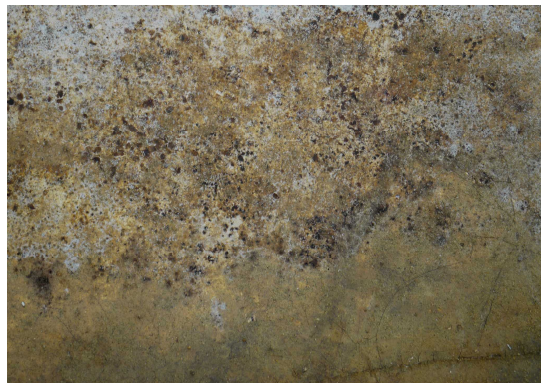
西壁（クリーニング後）
