## 高松塚古墳壁画修理報告及び今後の予定

## 1) 壁画解体時より現在までの保存修復方針及び作業報告

## 高松塚古墳壁画の修理の進捗と今後の課題

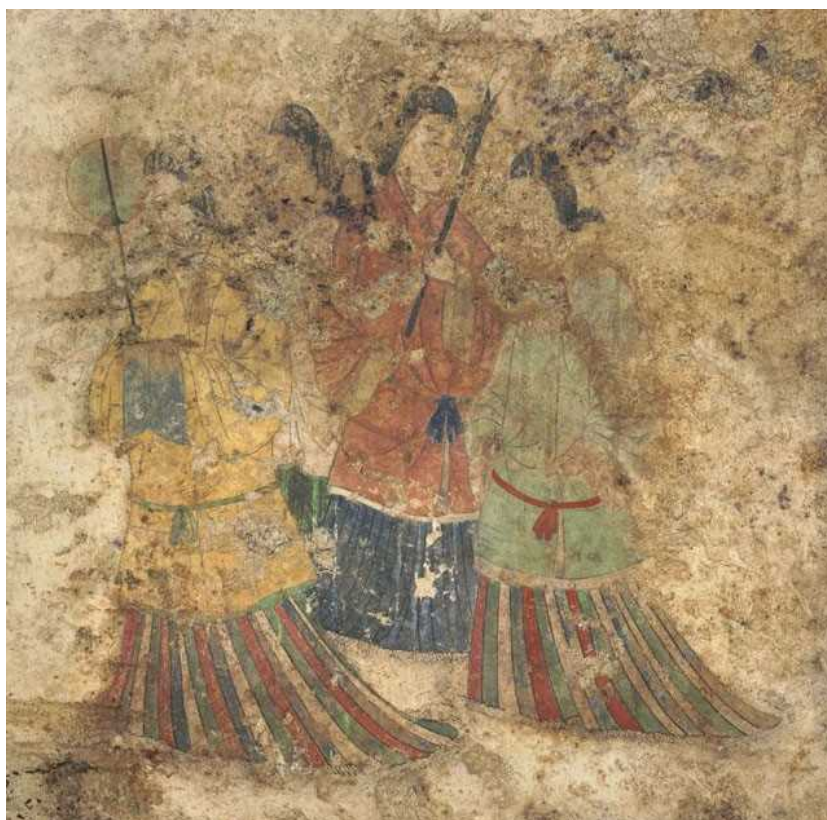
写真1 西壁 女子群像 (平成 18年 撮影)

写真2 西壁 女子群像 (平成 30年 撮影)

これに基づき、微生物の発生により汚損された絵画表面のクリーニングと、漆喰層の均一化を中心に行なってきた。これらの作業は、前回の検討会で報告したように、従来の方法（解体前に行われた作業に準じたパラロイド B72 による強化）では強化が難しい漆喰部分を除き、ほぼ今年度において完了した。

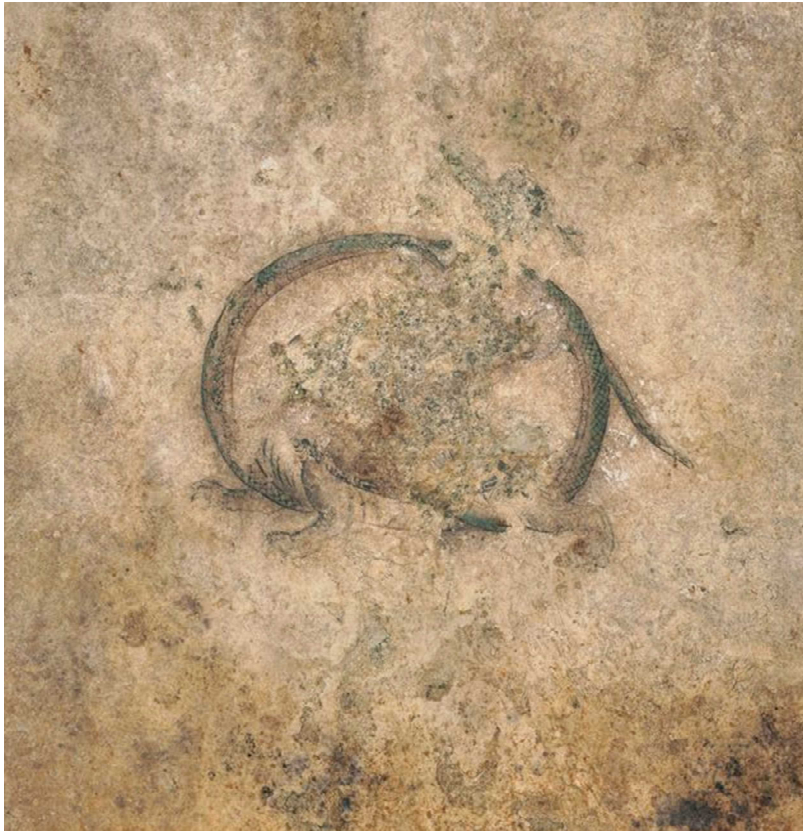
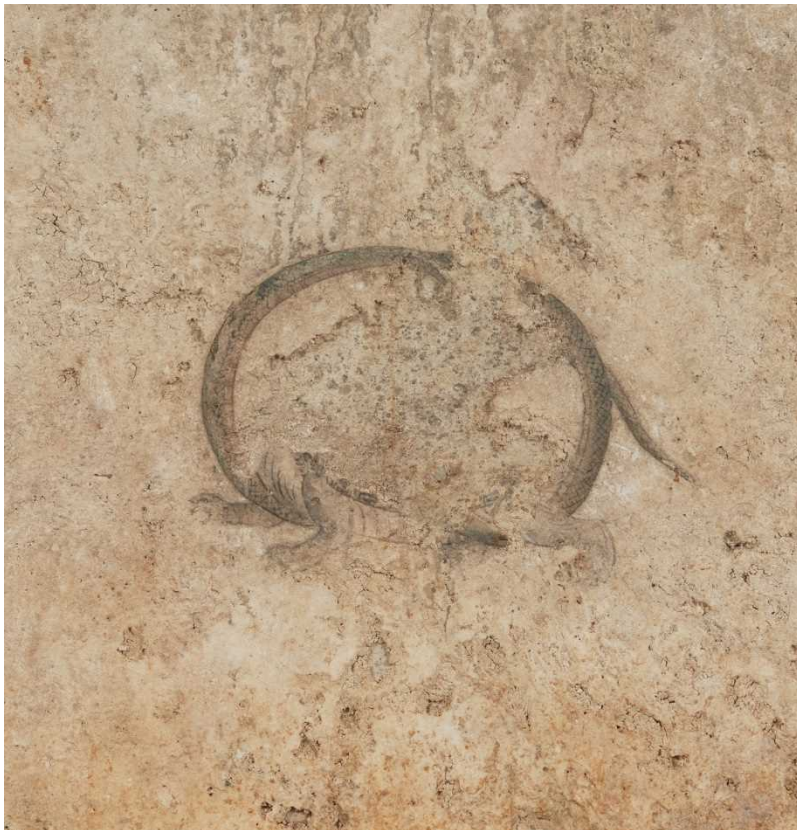
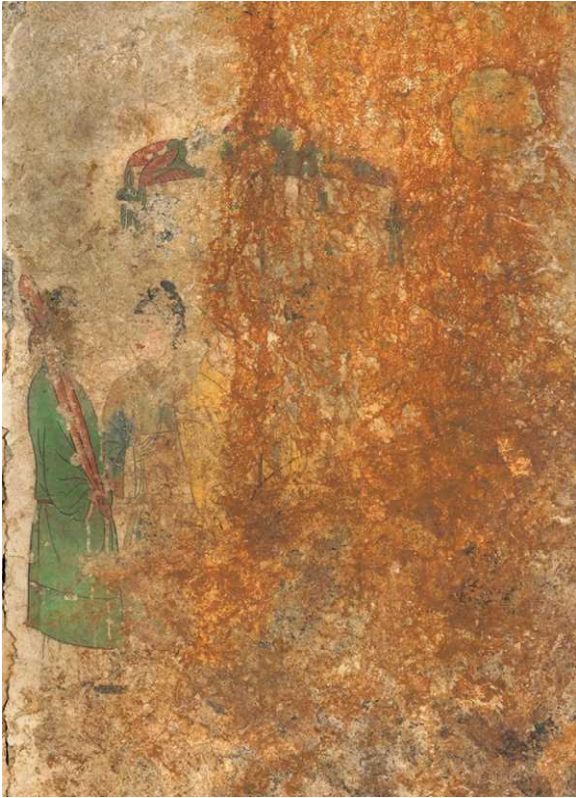
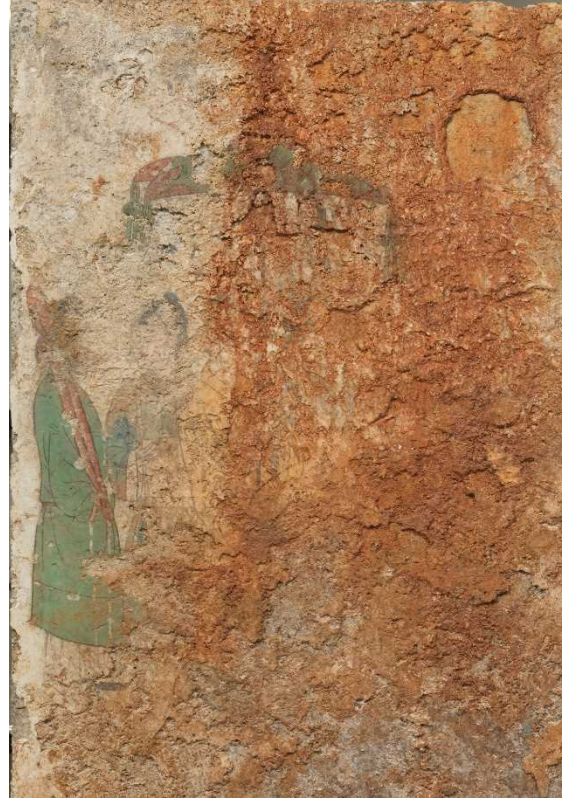
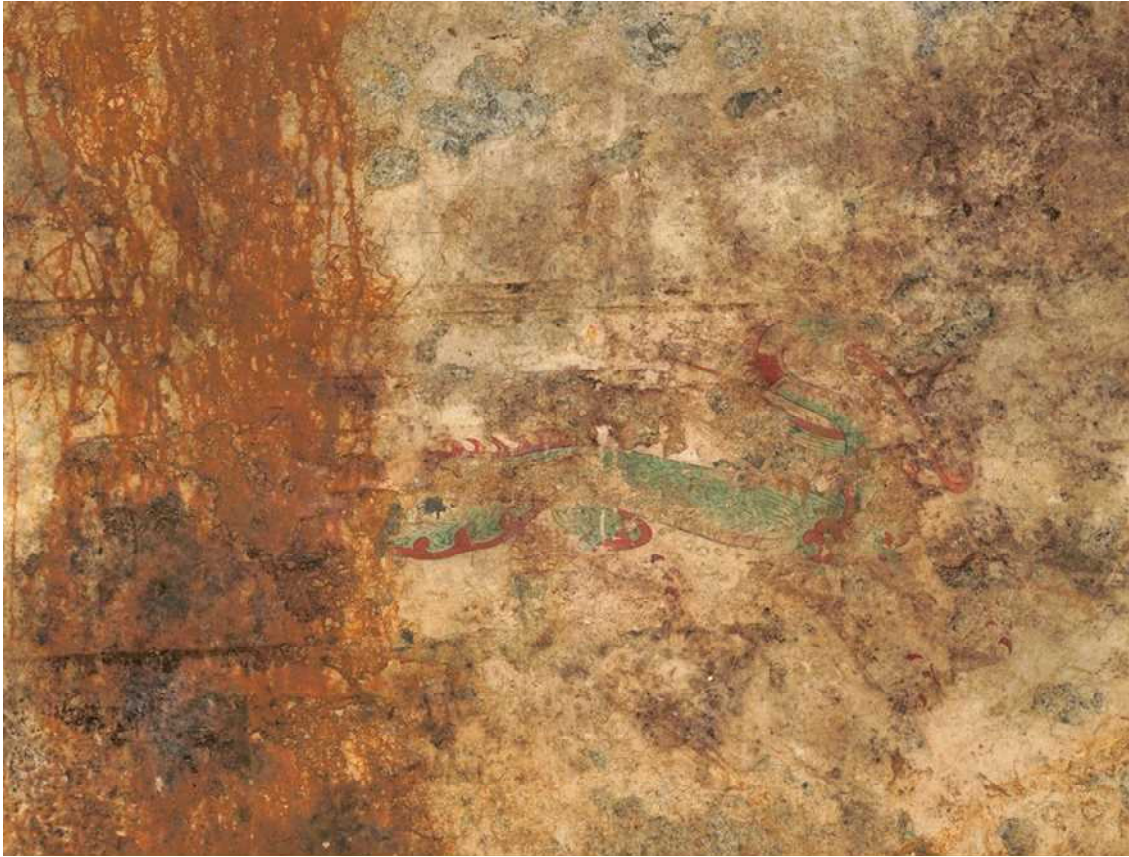
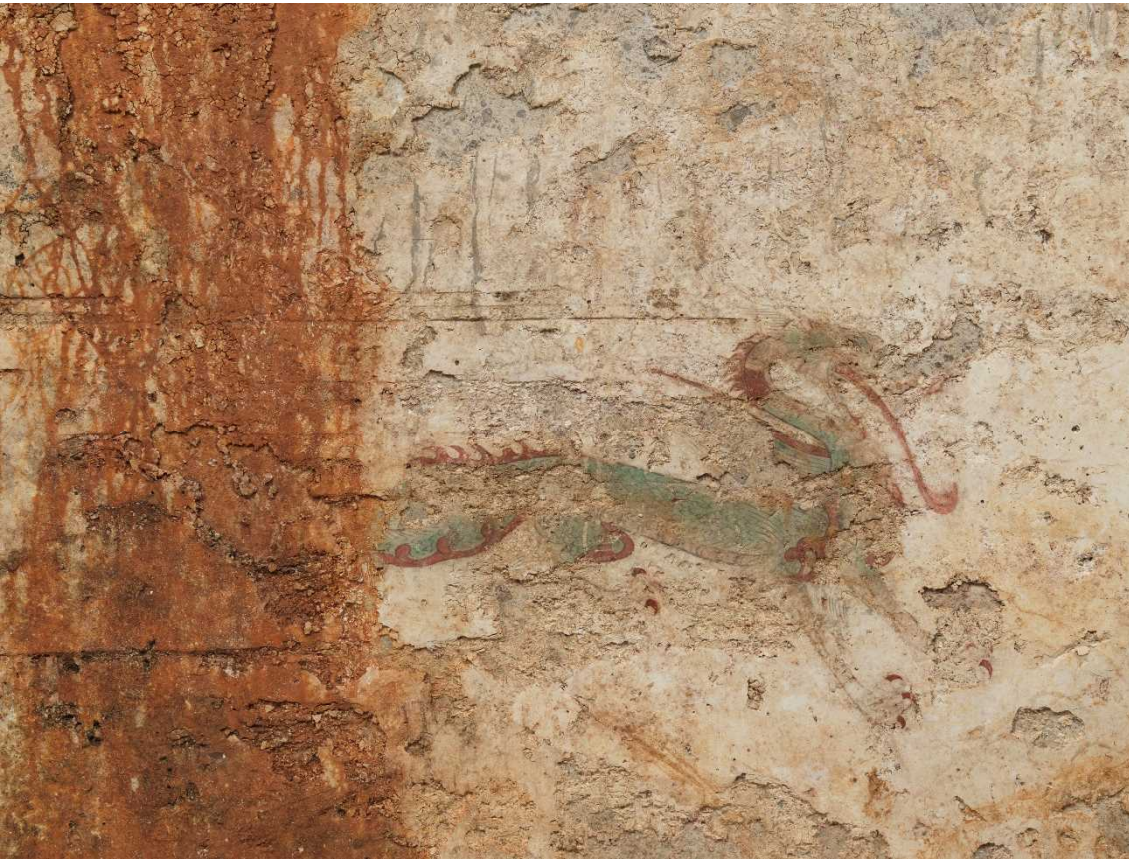
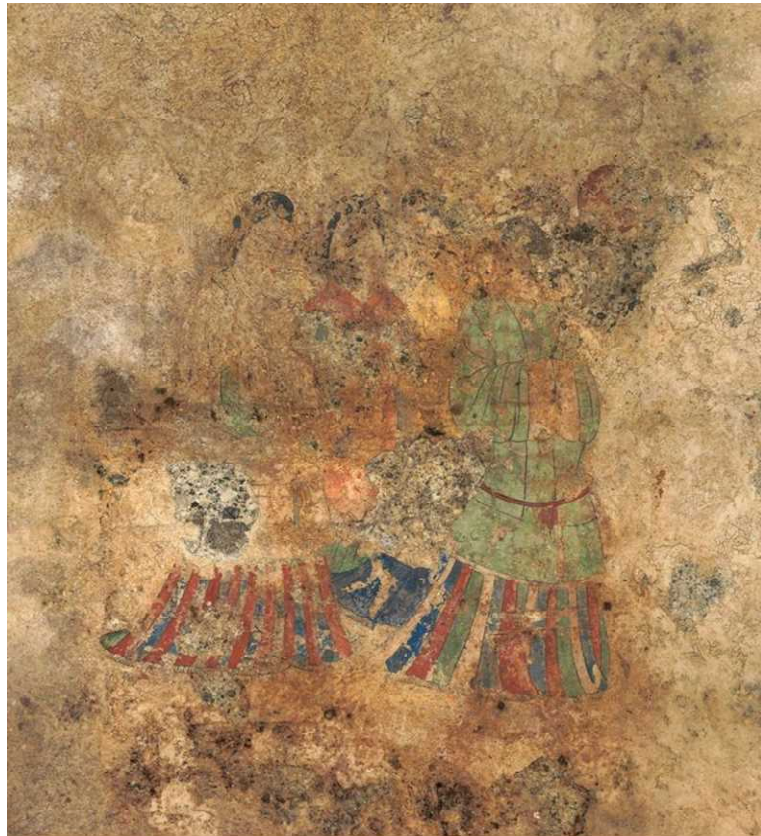
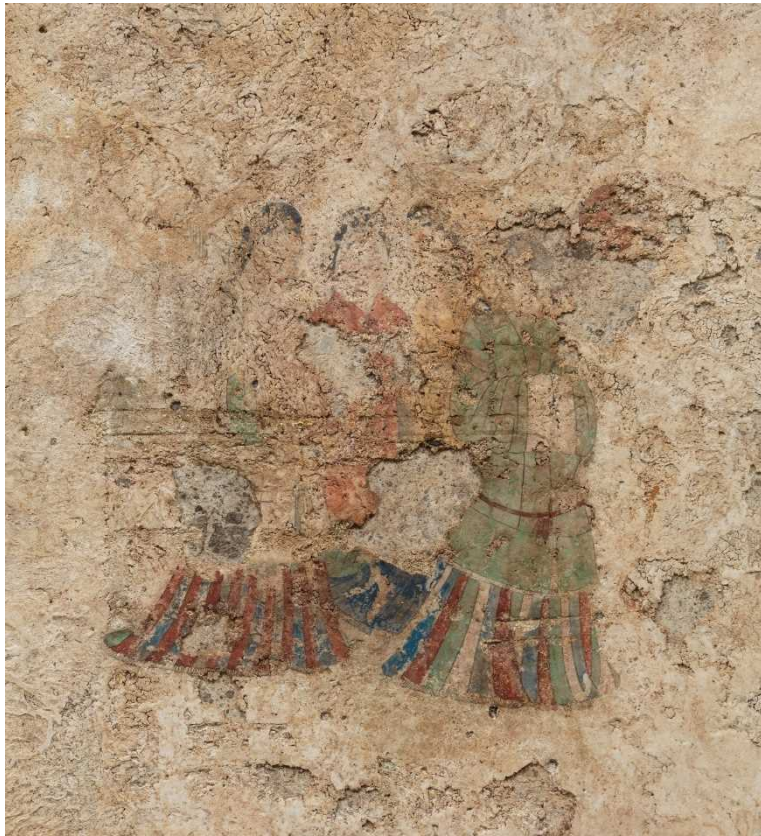
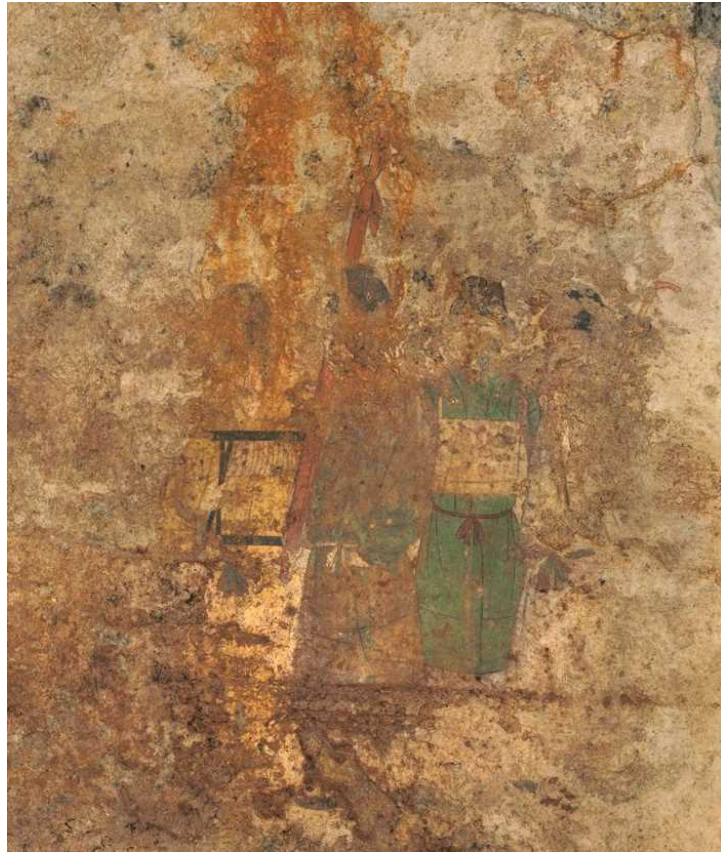
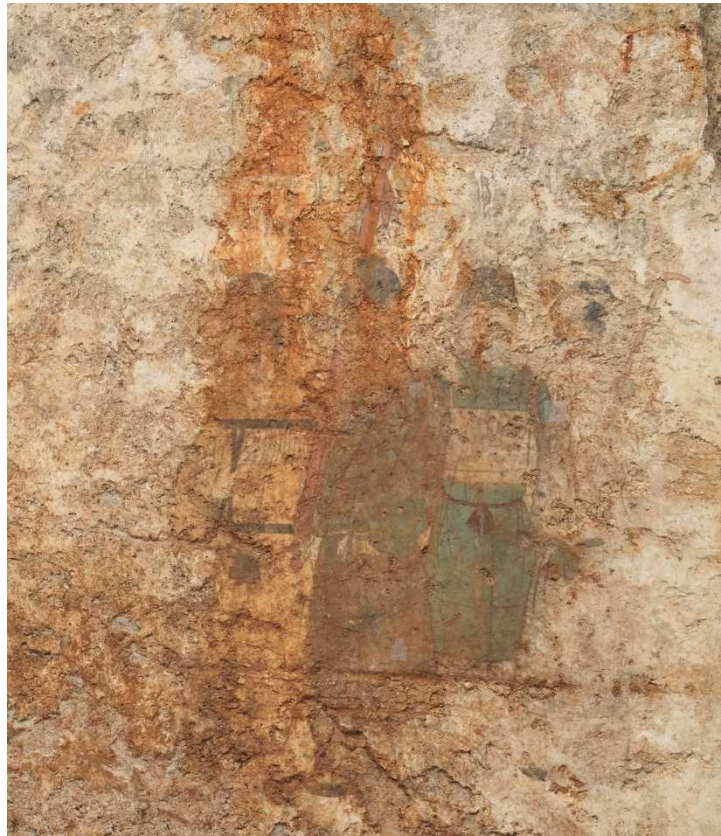
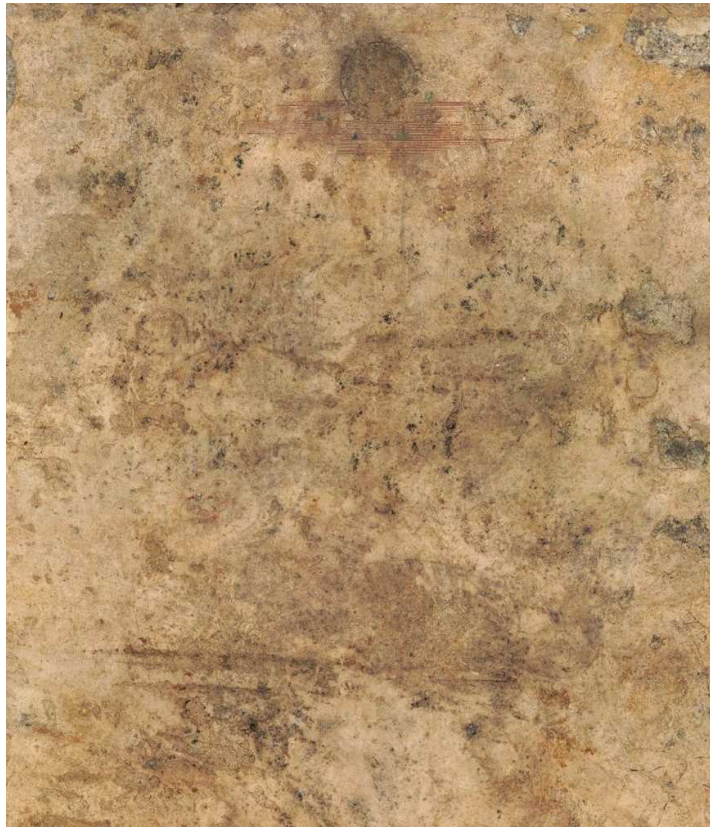
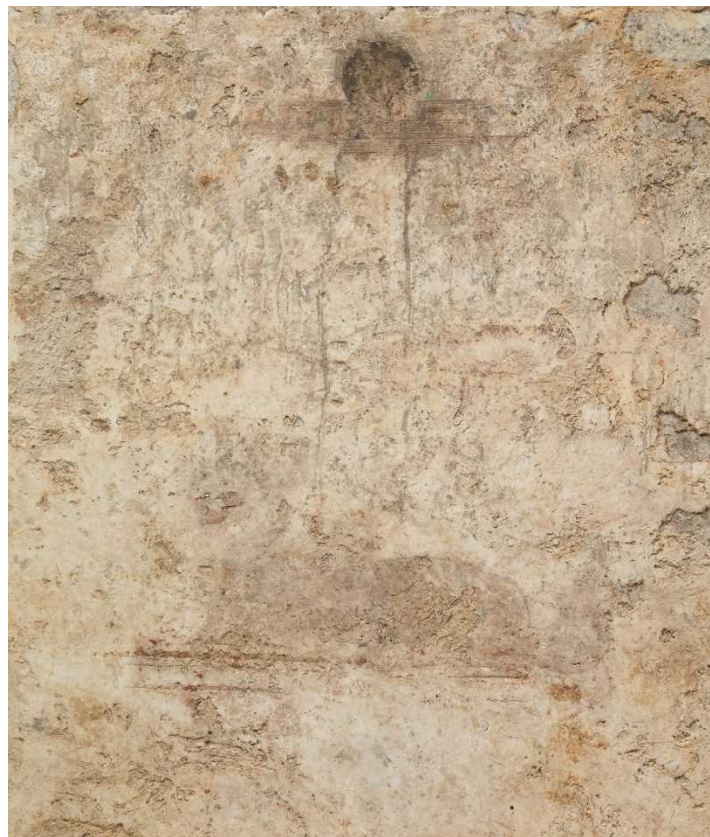
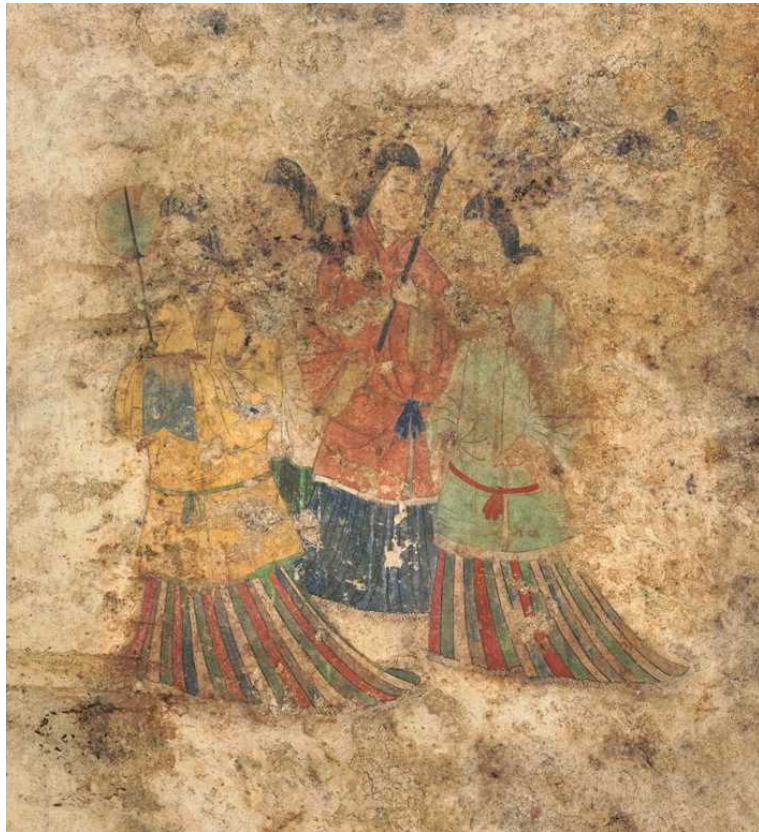
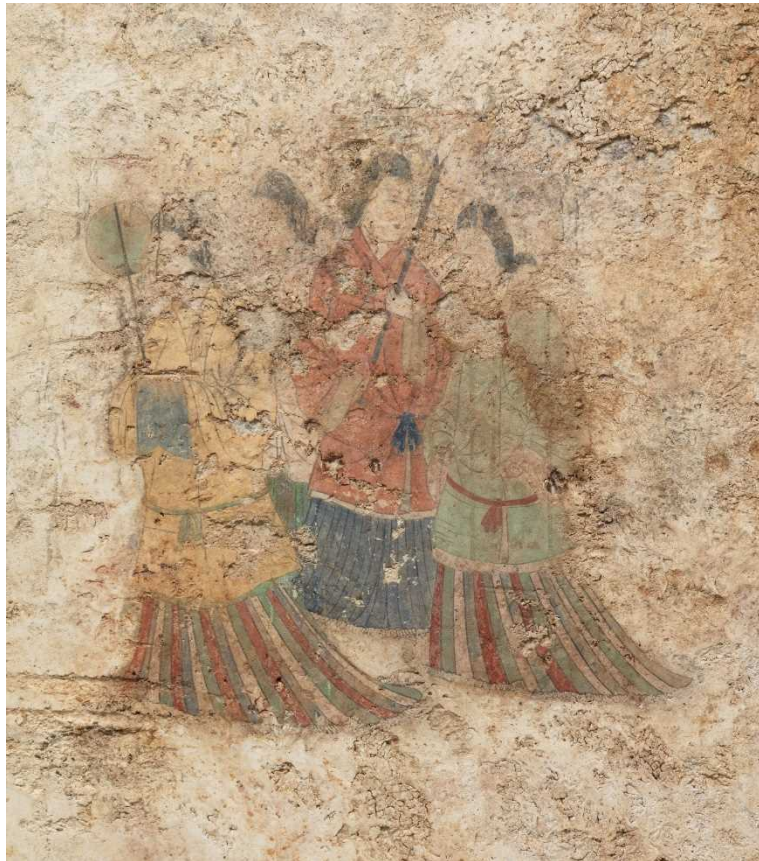
クリーニング、漆喰強度の均一化、漆喰層と石材との接着については、現在、ほぼ最終段階であり、今年度末には作業を終了できる見込みである。（「2. (1)」に記した箇所を除く p2～8 写真1～14）

クリーニングは、作業を開始した平成19年度以降に開発・承認された手法（次亜塩素酸ナトリウム溶液、紫外線、酵素等の利用）を取り入れて実施している。漆喰強度の均一化はアクリル樹脂（パラロイドB72）等を用いて進めている。

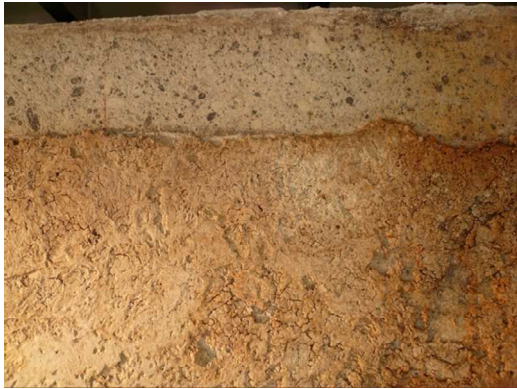
写真 15 漆喰の粗しょう化

- ・漆喰の粗しょう化（p9 写真15）
- ・漆喰の粗しょうした箇所の表面に厚いバイオフィルムが付着した部分の扱い（p9 写真16～18）

前回の検討会で報告したように、粗しょう化した漆喰部分の強化がパラロイド B72（アクリル樹脂）を用いた作業では困難な箇所があり、その部分の強化及びクリーニングは絵画の安全を図るために保留されている。また、どの程度の強化の処置が必要なのかについては石材処置の手法により必要とされる強化の程度が異なるため、これについての方向性が確定するまで積極的な処置を行うことができなかった。

でも、パラロイド B72 の使用後と同程度の溶解移動が可能であることが明らかになったことにより、石室内に戻す場合には再処置が可能であると判断した（参考文献 2）。また、膠の製造条件を選択することにより、浸透性、色味の変化について望ましい性質を持つ膠を得ることも近年可能になっている（参考文献 3）。これらのデータを踏まえ、次年度以降、膠も含む適切な材料を用いた漆喰強化を行い、その部分へのクリーニングを施工する予定である。

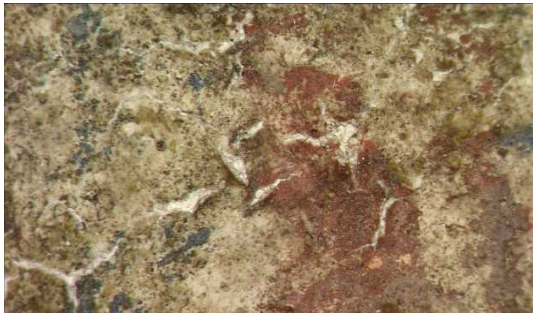
写真 16 バイオフィルムによる漆喰の亀裂

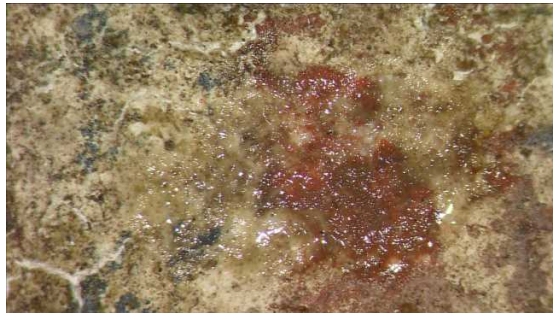
写真 17 水処置により亀裂がふさがる

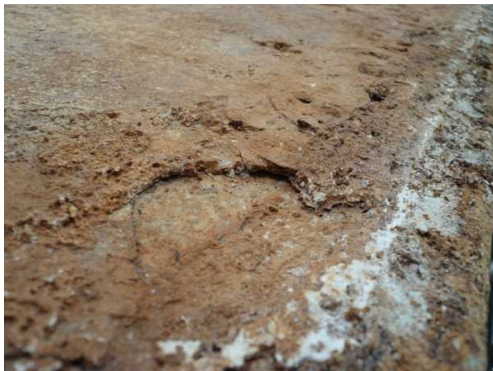
##### ②漆喰小口の浮き上がり（p9 写真19）

写真 19 漆喰小口の浮き上がりの状況
