テラヘルツイメージングによる壁画のしっくいの状態の調査

古墳壁画 P T 材料調査班

●高松塚古墳壁画のしっくいの状態の検討

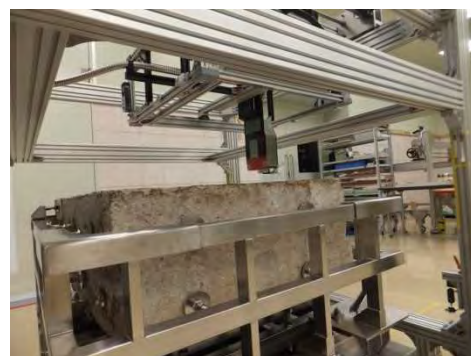
図 2 調査の様子

- ・2016 年度から国産のテラヘルツ分光分析装置を導入（パイオニア社製）
- ・スキャナヘッドを 2 次元的に動かす装置が専用フレームに取り付けられている。
- ・接続されているケーブルの数が少なく、安全に調査を実施可能。
- ・測定のピッチは 2mm、スキャナヘッドの動く速度は 20mm/s とした。
- ・これまでに青龍、白虎、西壁男子群像、天井石の調査を実施した。

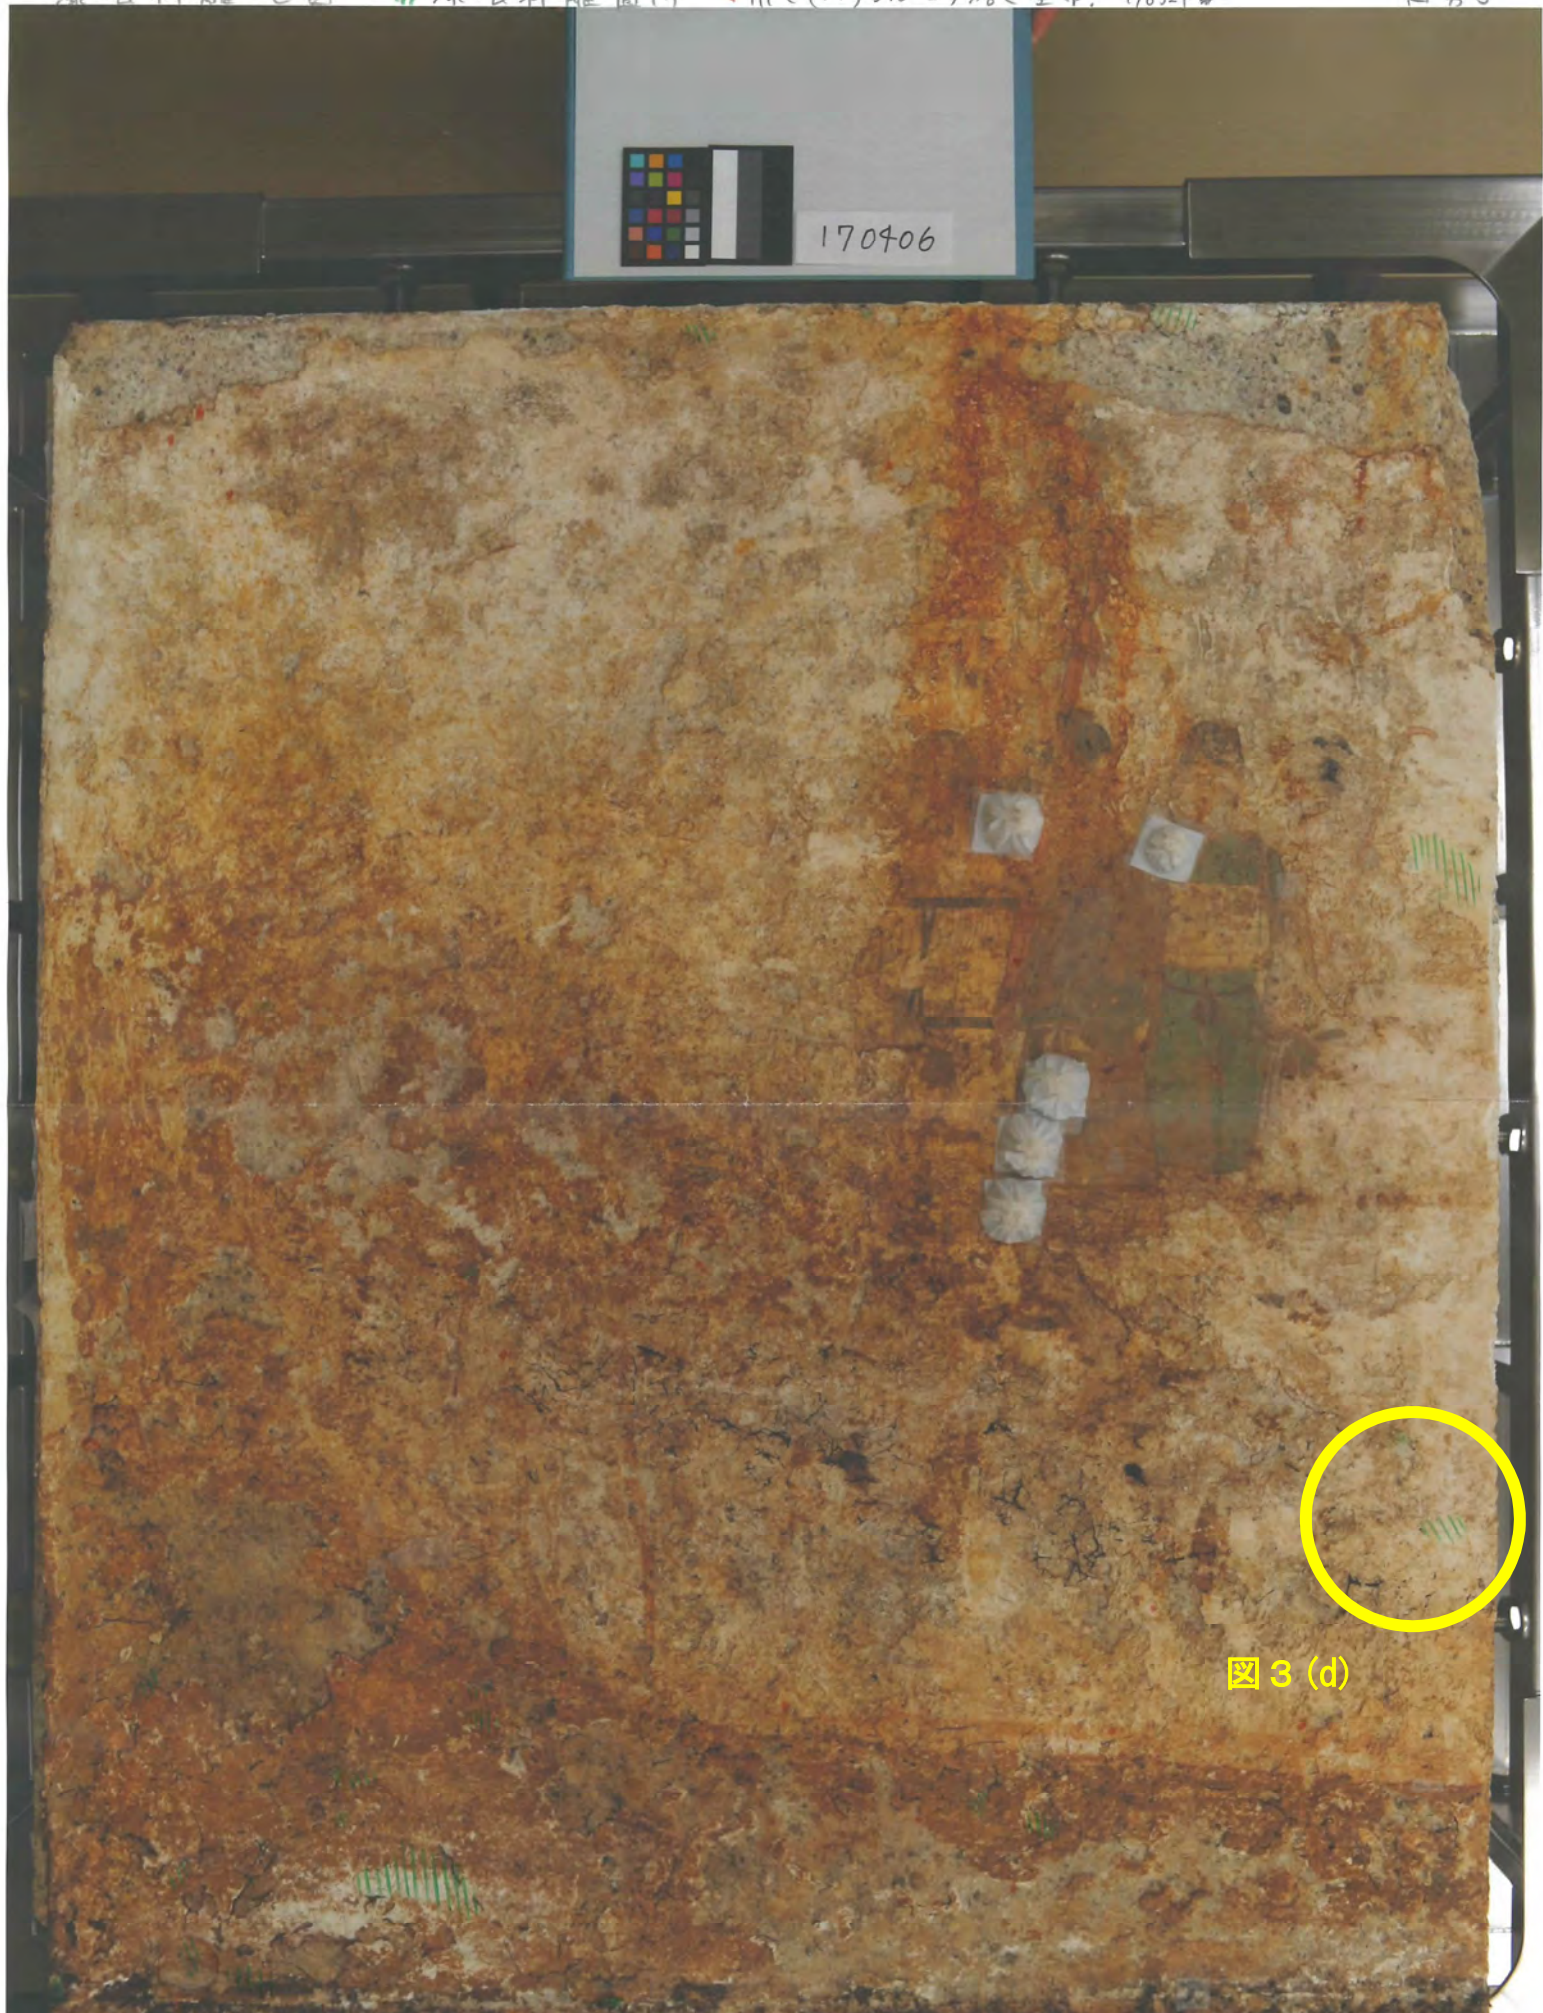
図5 しっくいのはらきに関する損傷マップ

- ・材料調査班が行っているテラヘルツ分光分析では、しっくいが石材から浮いている可能性があると思われる箇所についての調査を行っている。
- ・これまでに調査を行った壁画の中で西壁男子群像に関するテラヘルツイメージングデータを選び、修理技術者の触診との比較を行うことにより、しっくいの状態を総合的に検討することを開始した。
