古墳壁画保存活用検討会（第1回）

高松塚古墳壁画 保存管理の経緯と現状

文化庁文化財部古墳壁画室

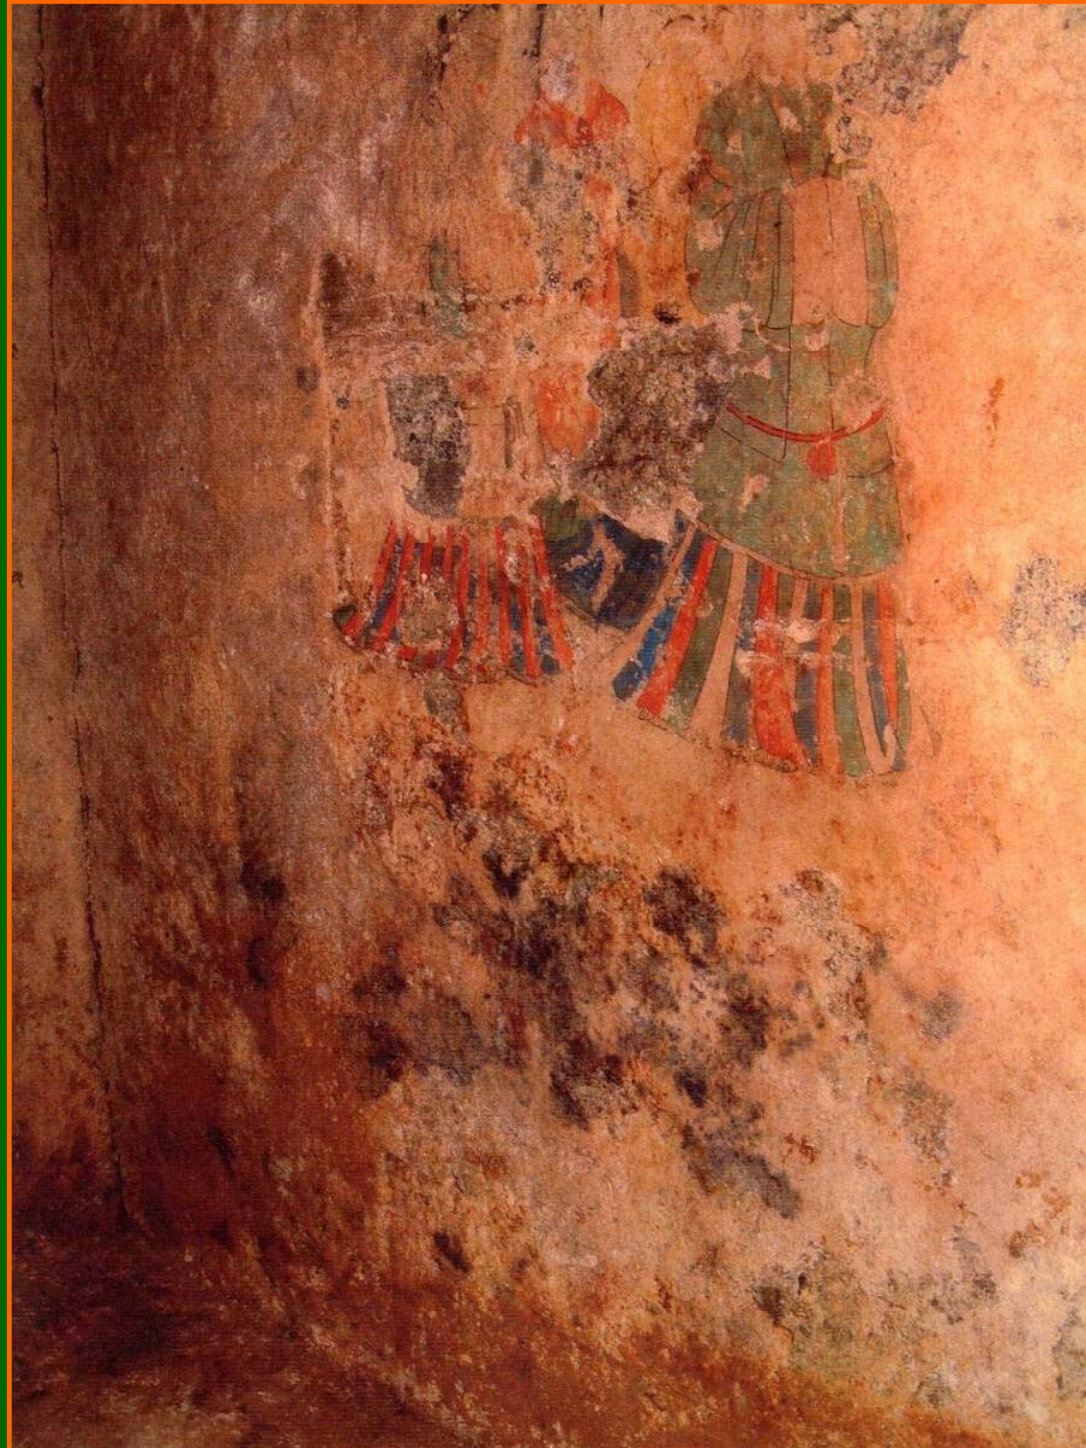
カビの大発生(黒いカビが中心)(平成14年)

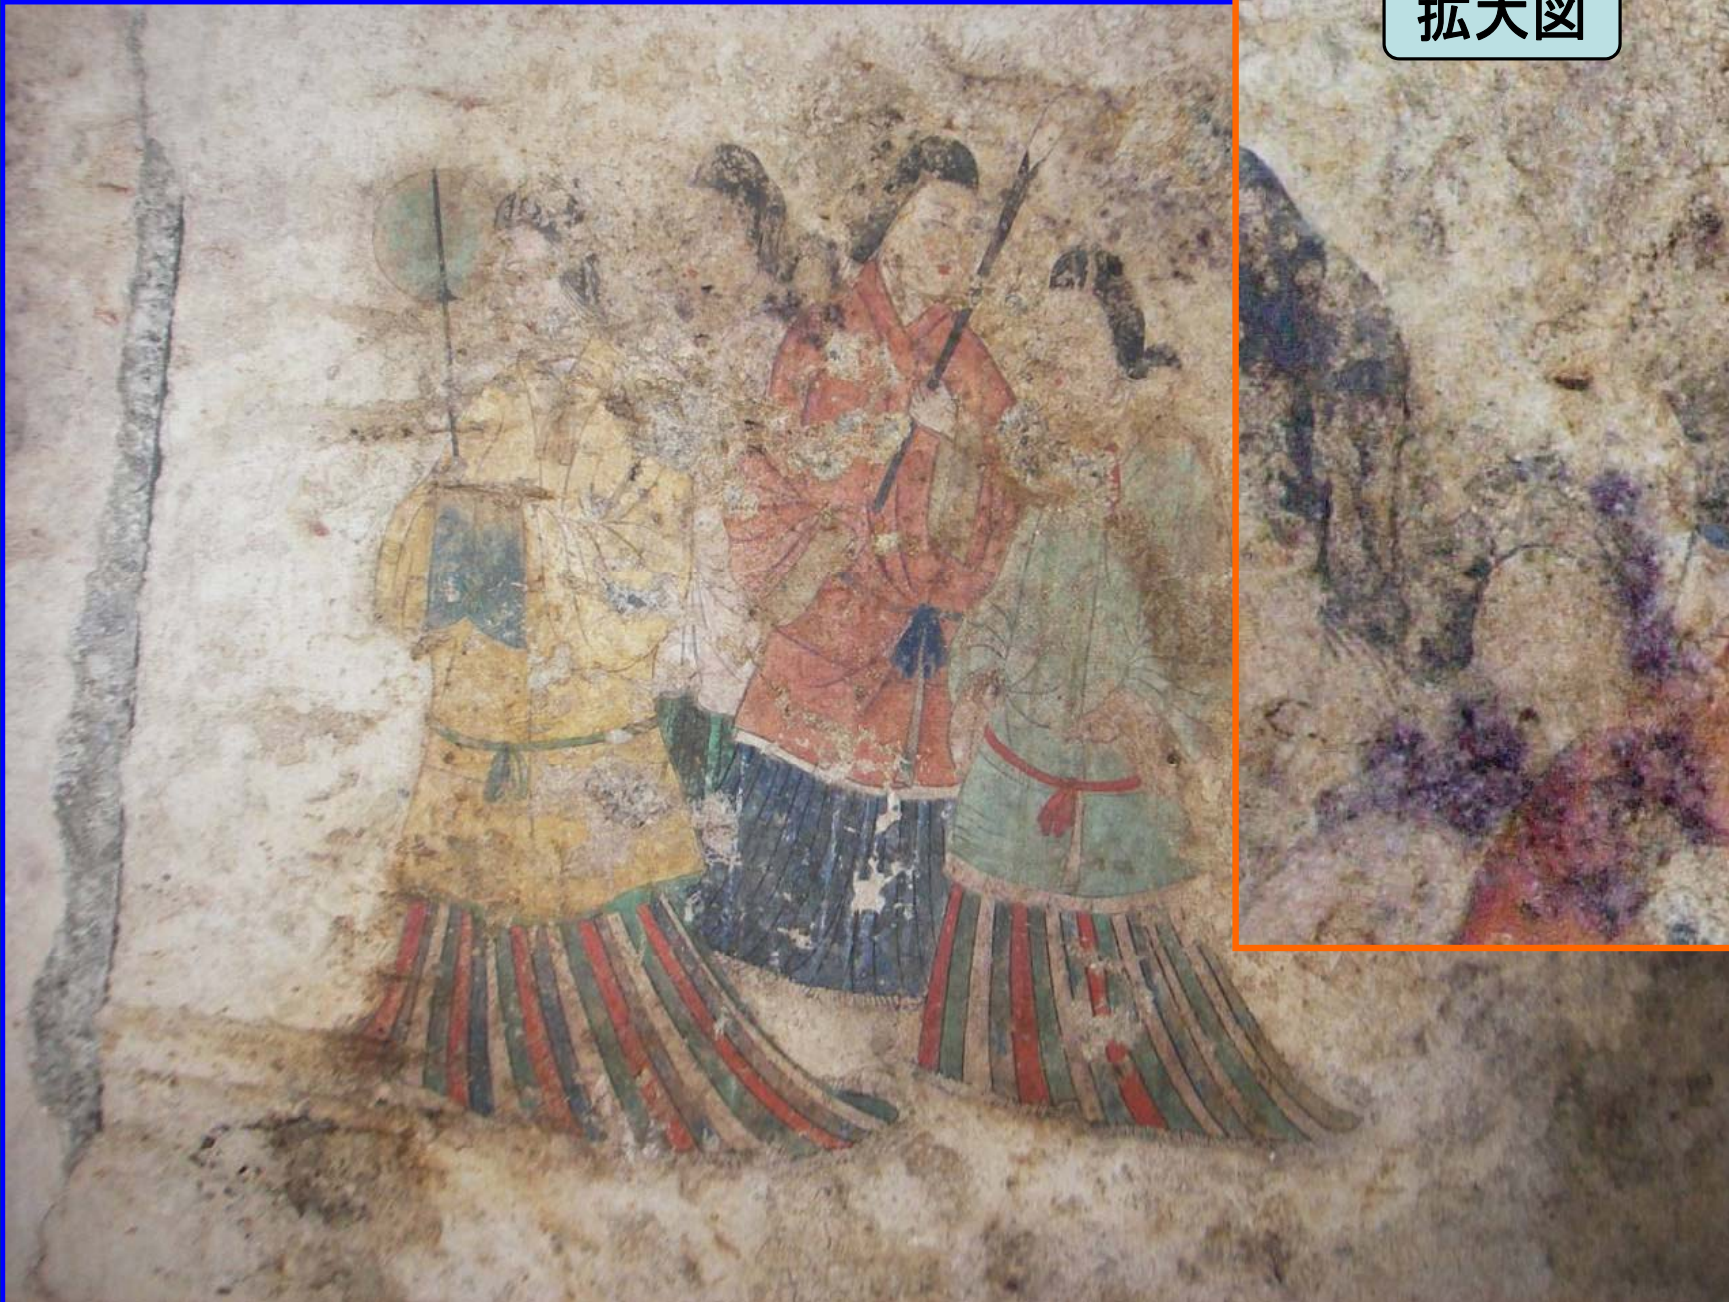
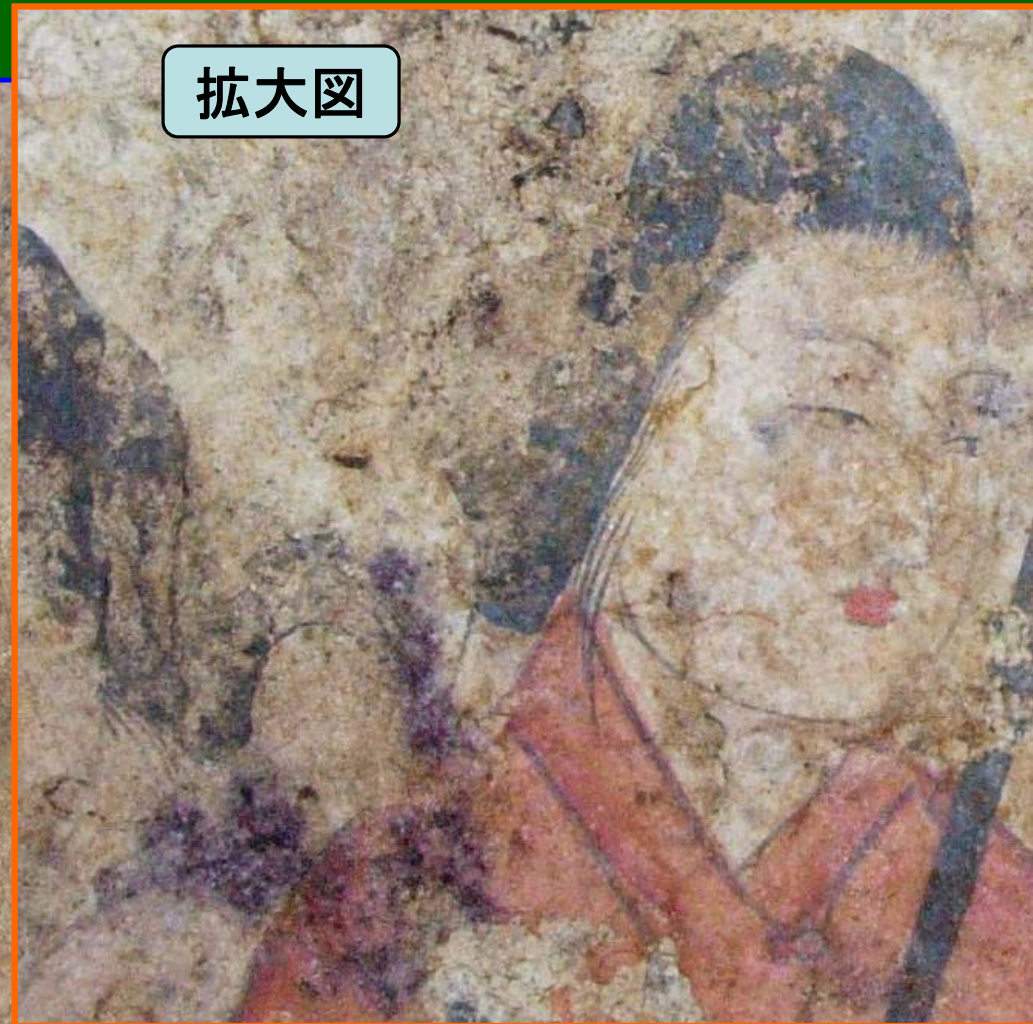
西壁女子群像の「黒いカビ」(平成18年2月)

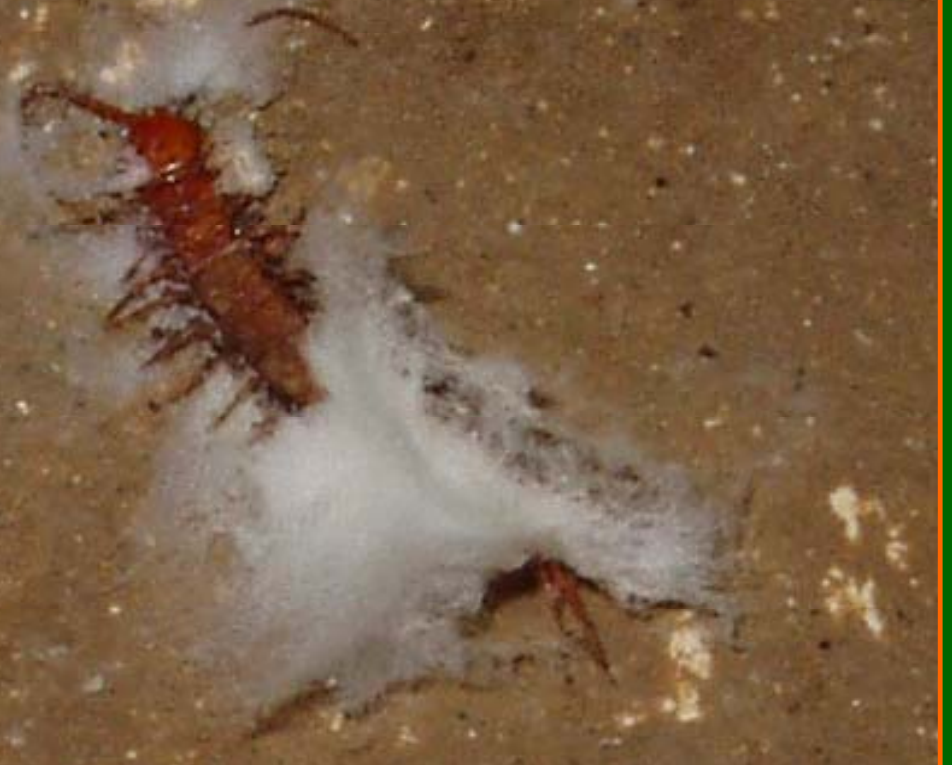
ムカデの死骸とカビ

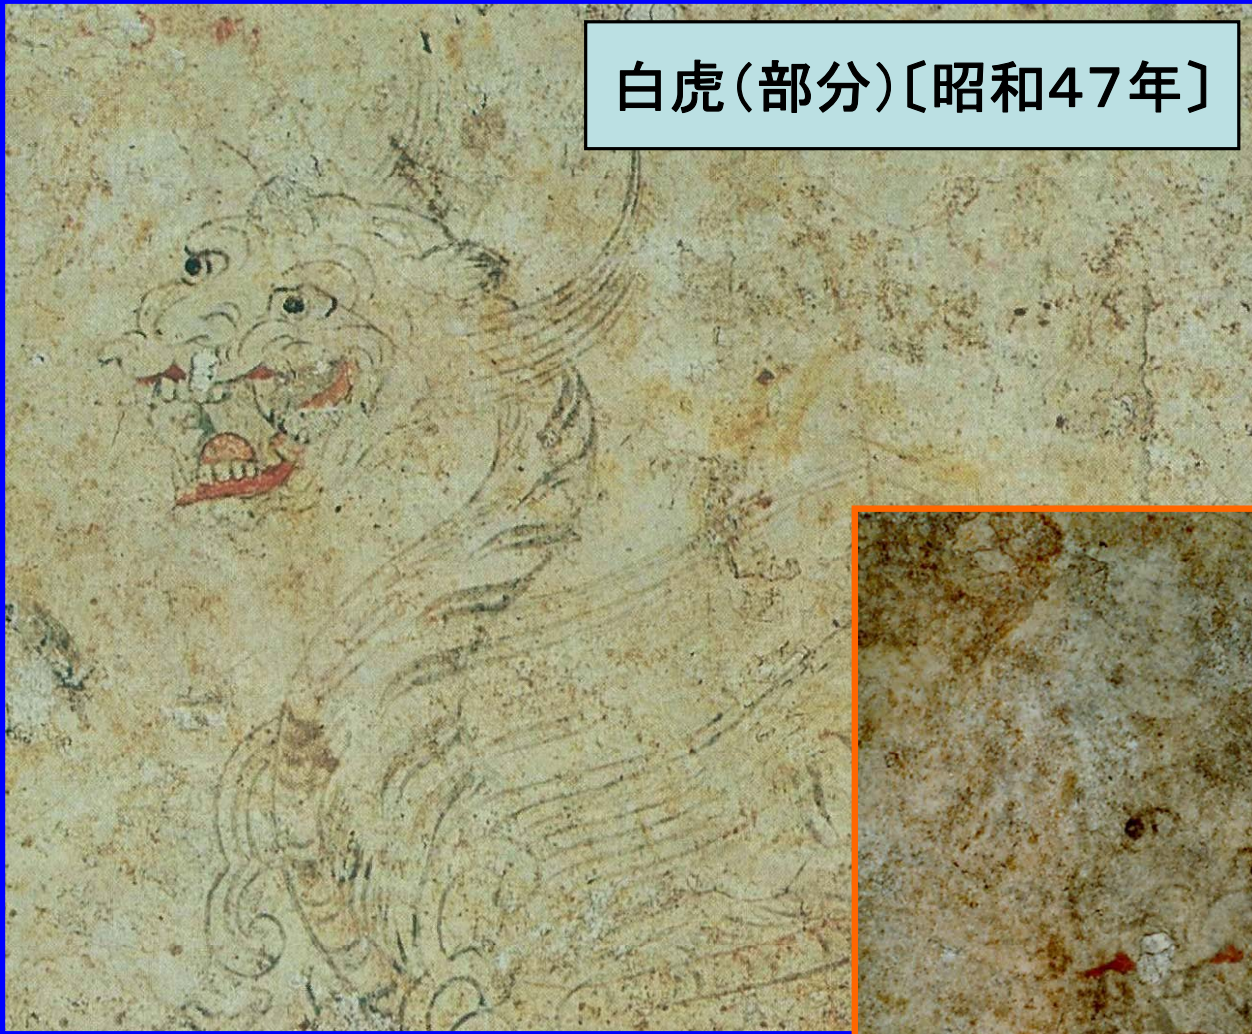
白虎の線描の薄れ

白虎(部分)[昭和47年]

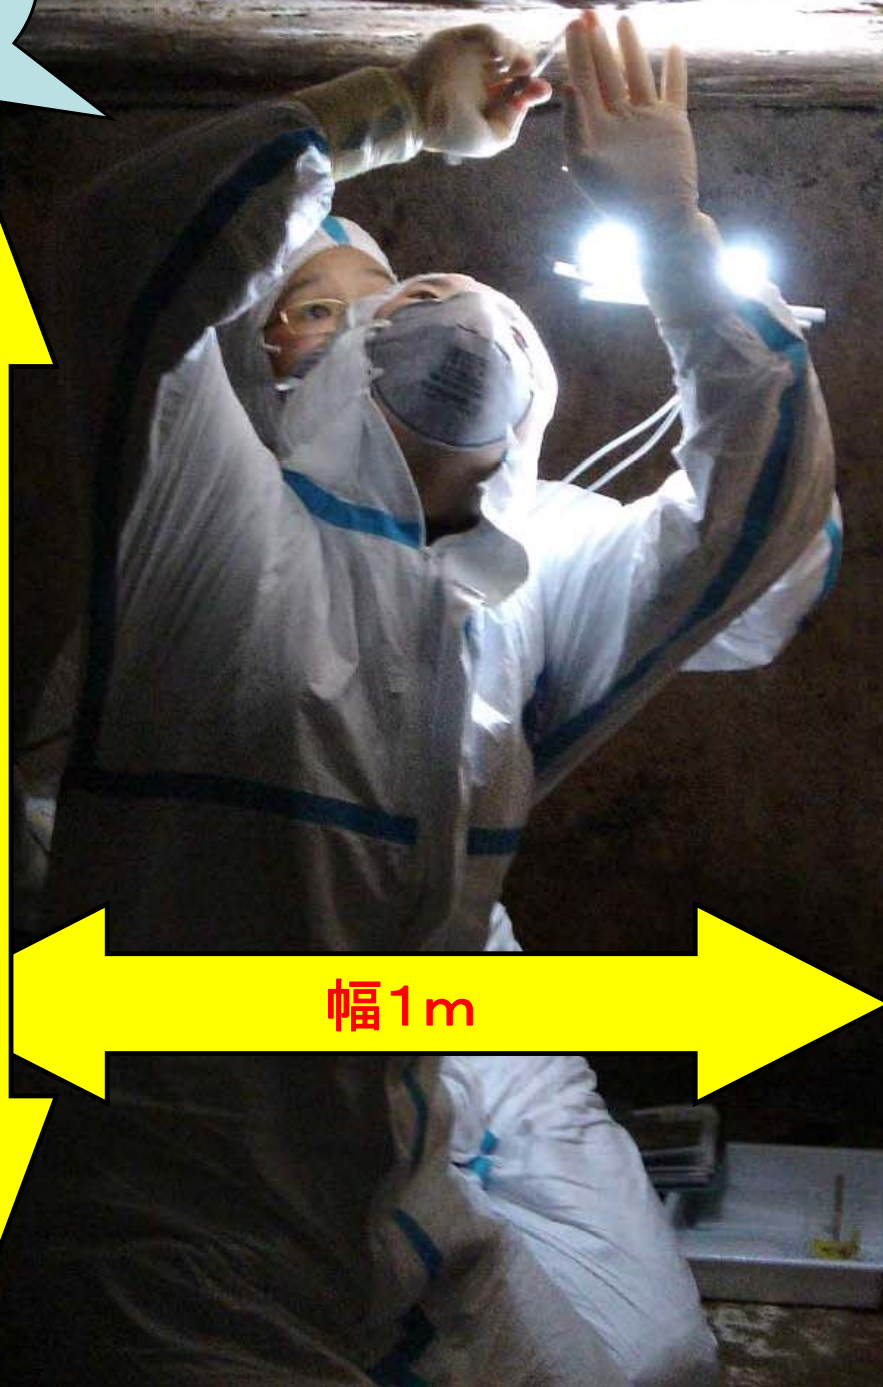
狭隘な石室内作業

湿度
100%弱

高さ
1.3m

幅1m

奥行き2.6m

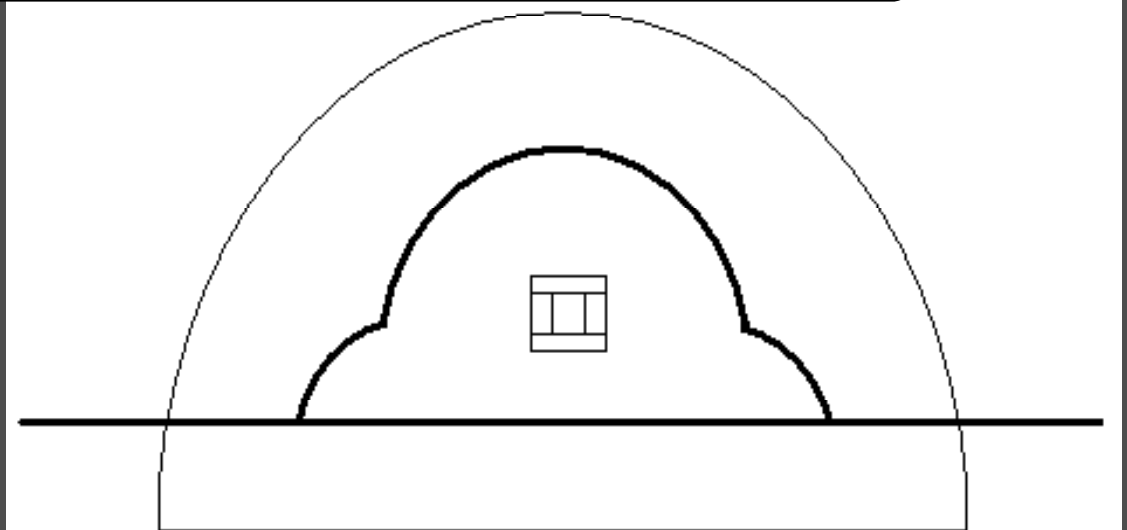
②墳丘を地盤から隔絶して管理する案

- ・環境制御ができない
- ・きわめて巨大な覆屋
- ・狭隘な石室内での作業

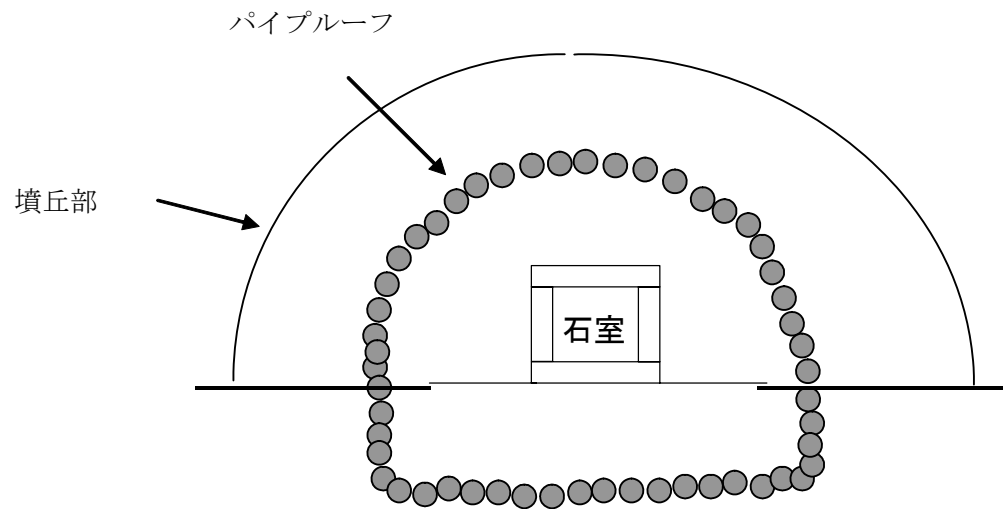
①墳丘の外観を残し地盤から隔絶して管理する案(パイプルーフ工法)

- ・きわめて大きな墳丘の掘削を伴う
- ・長期にわたり石室がむき出しになる
- ・狭隘な石室内での作業

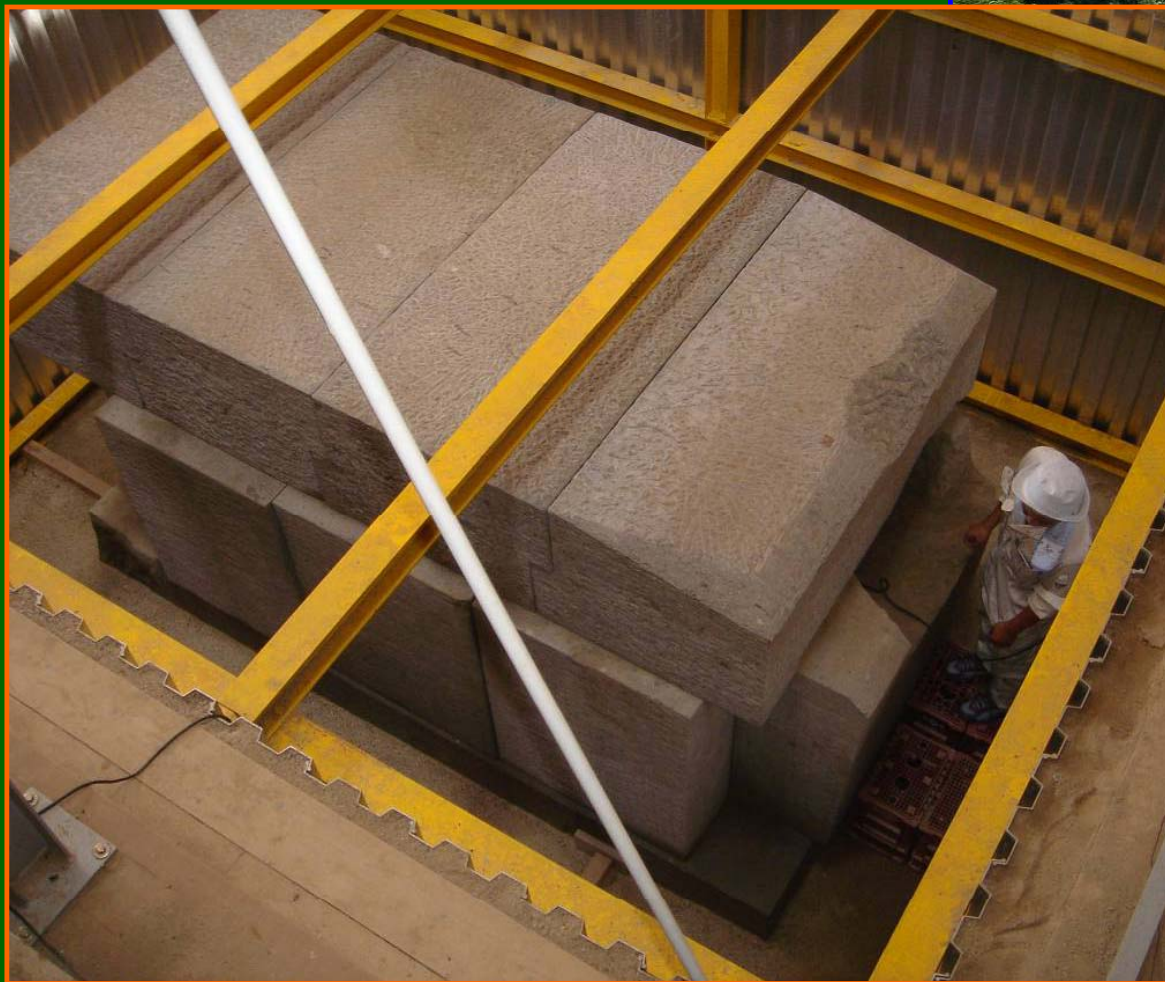
実物大レプリカによる実験
(京都府加茂町)

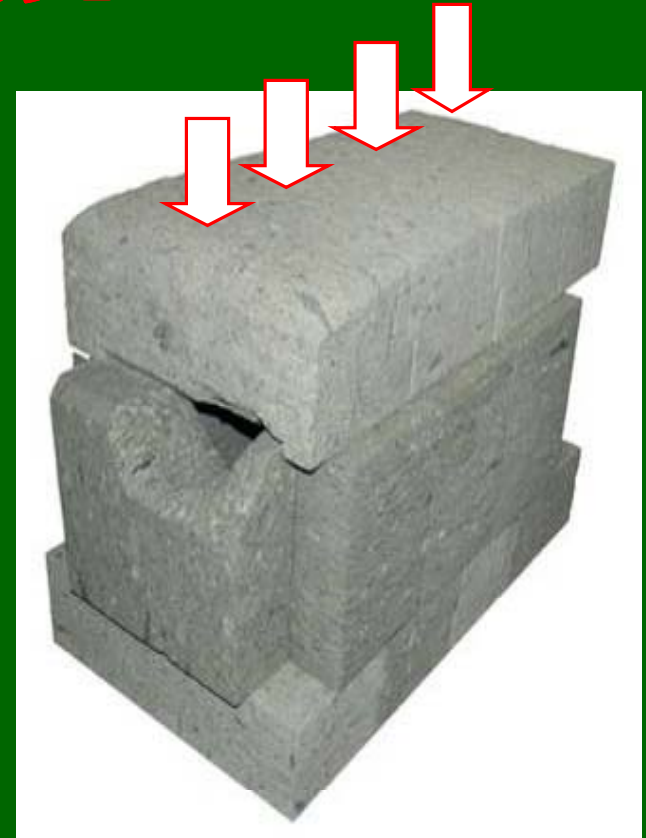
取り上げ具の開発

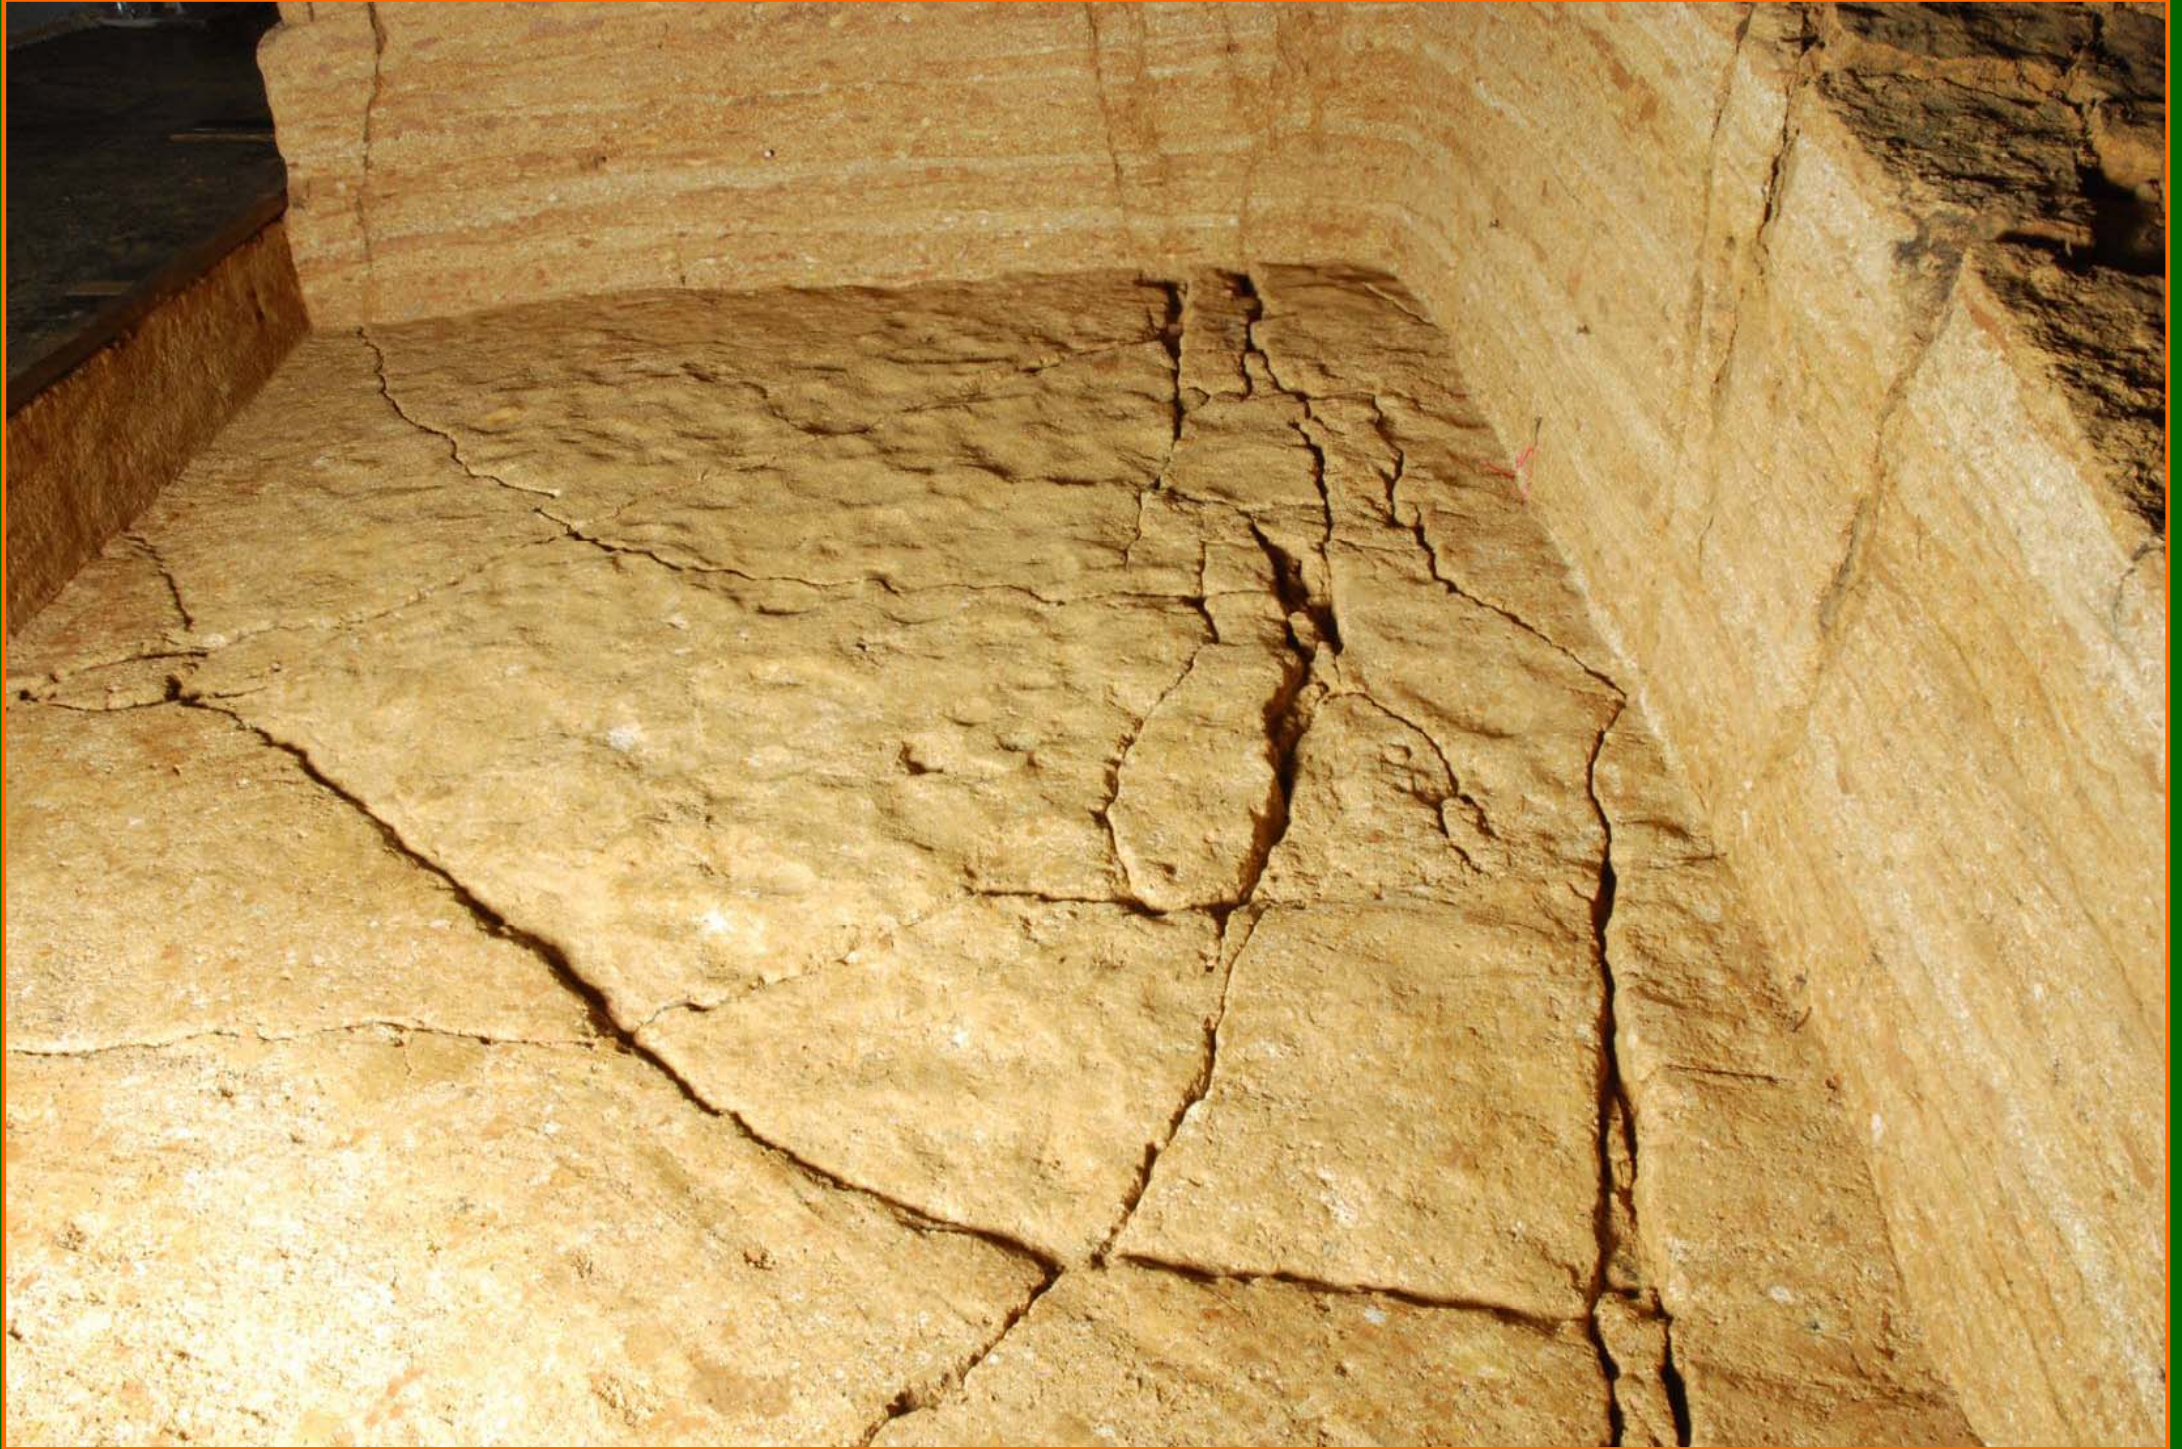
発掘調査(つき棒痕跡)

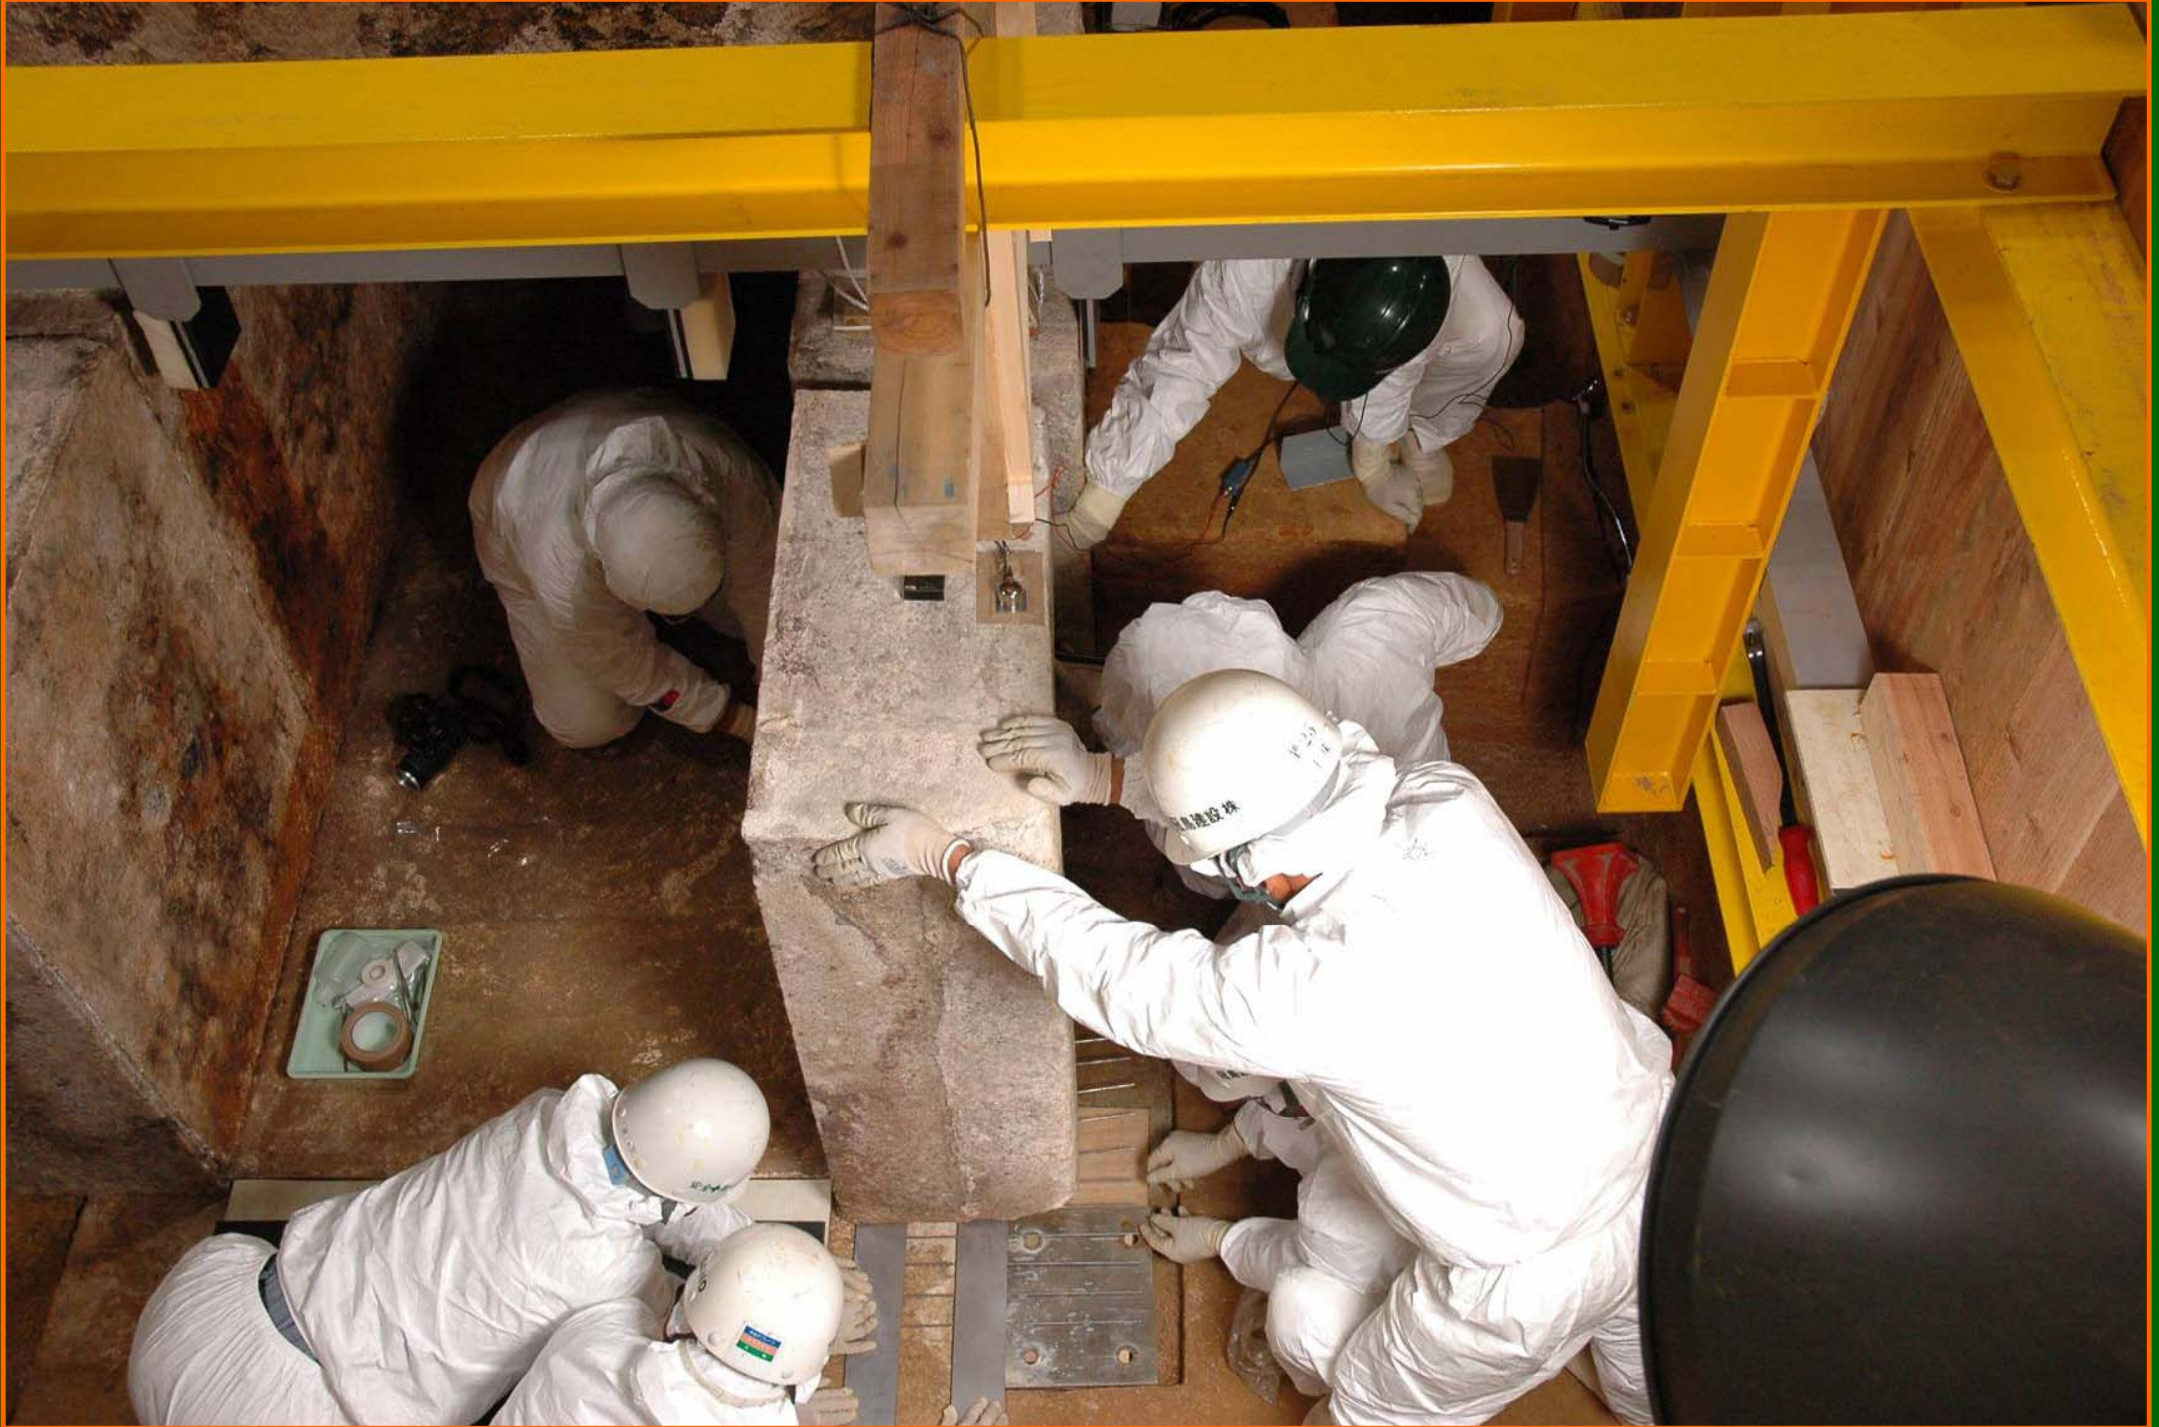
西壁女子群像(飛鳥美人)の取り上げ

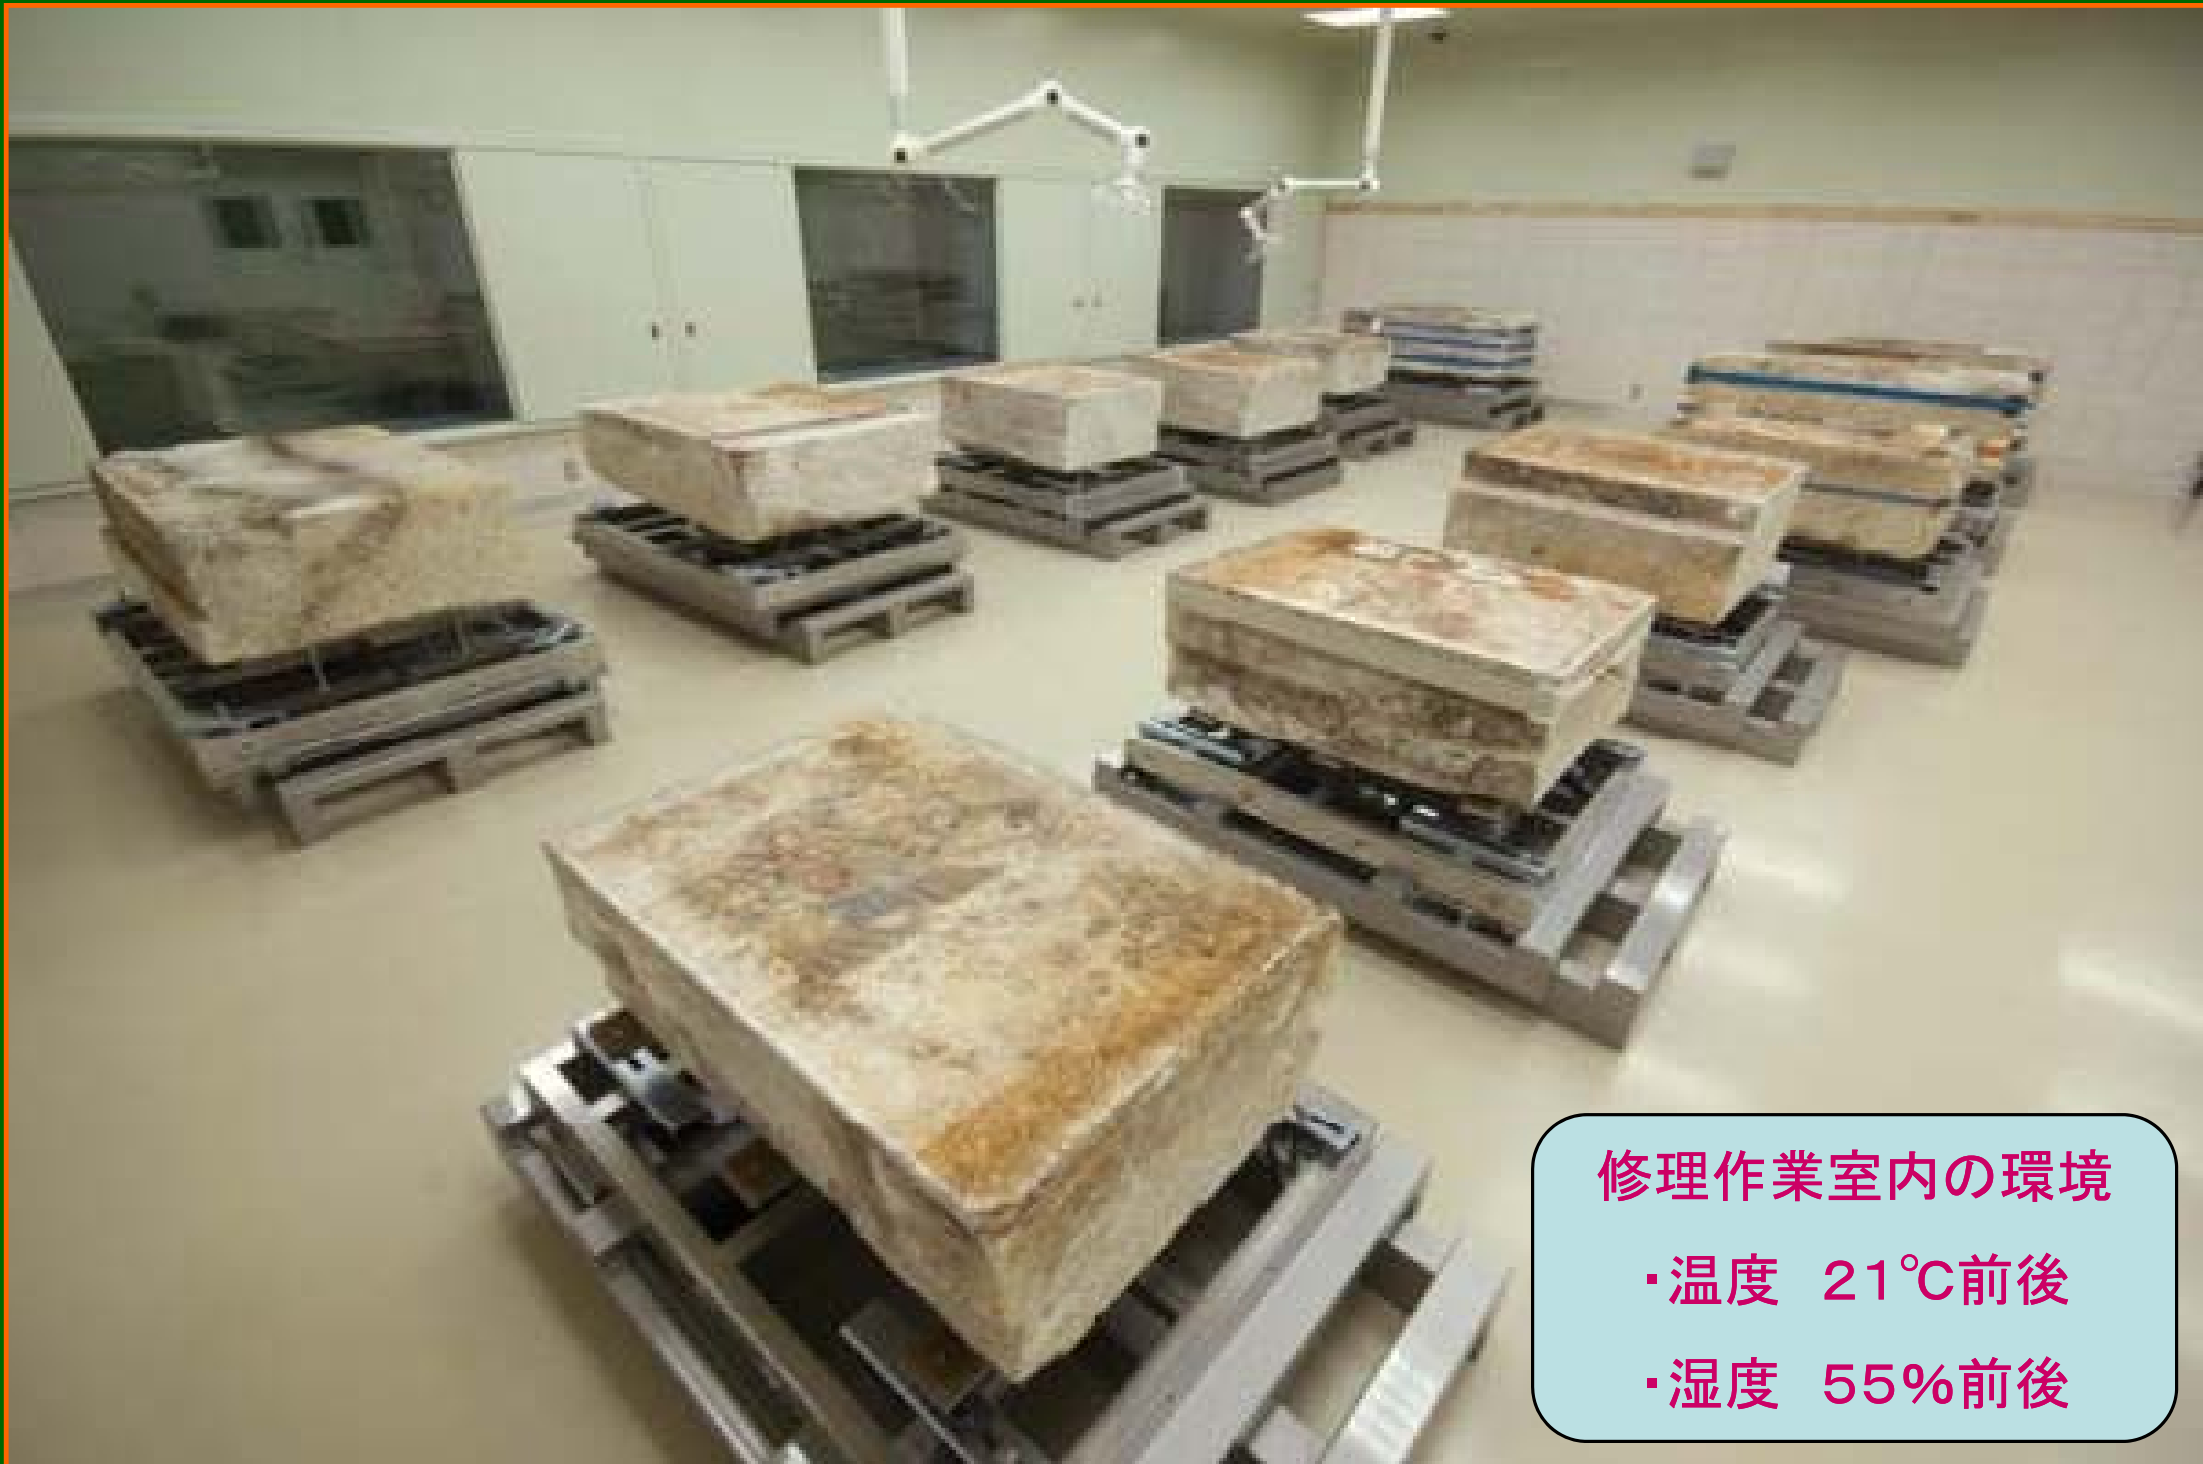
修理作業室

- ・温度 21℃前後
- ・湿度 55%前後

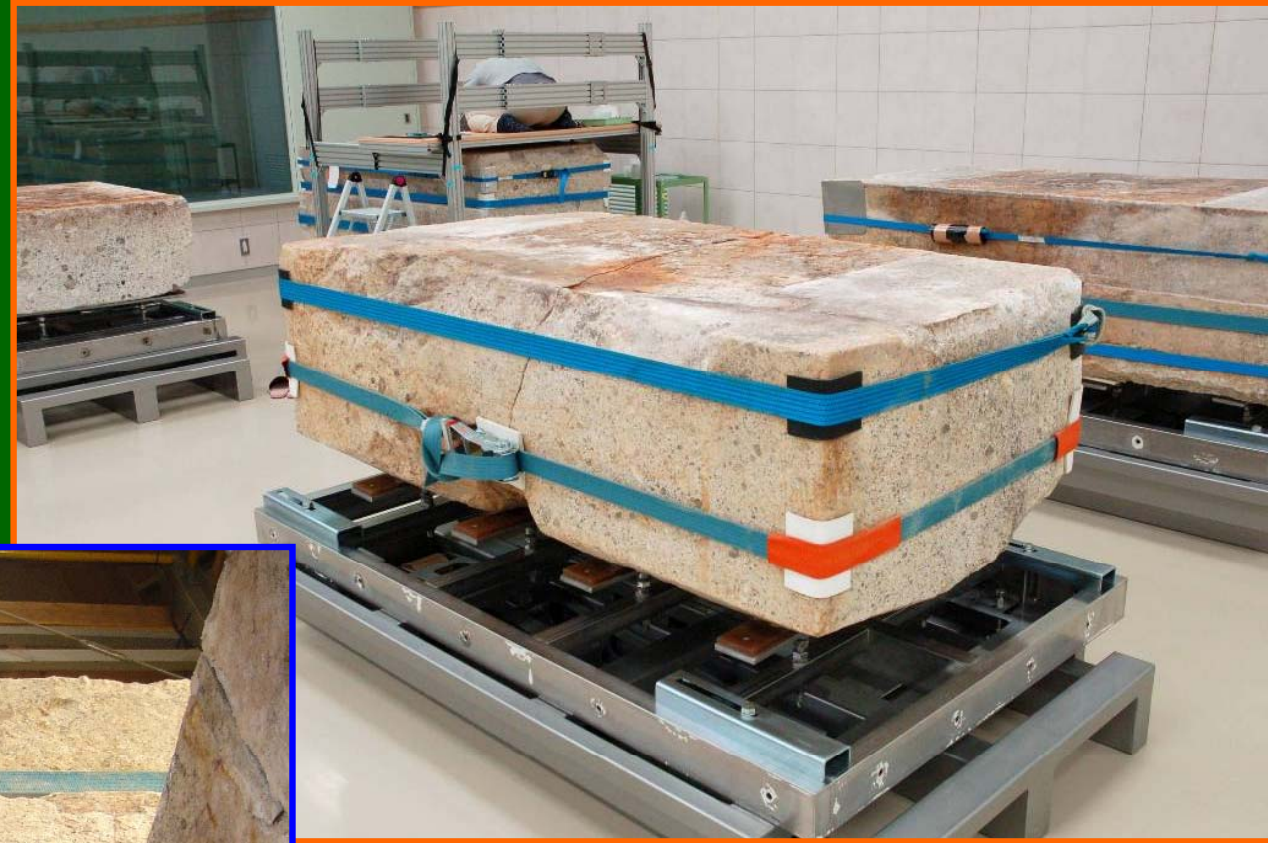
亀裂の入った石材(天井石)
