古墳壁画保存活用検討会（第1回）

高松塚古墳壁画 保存管理の経緯と現状

文化庁文化財部古墳壁画室

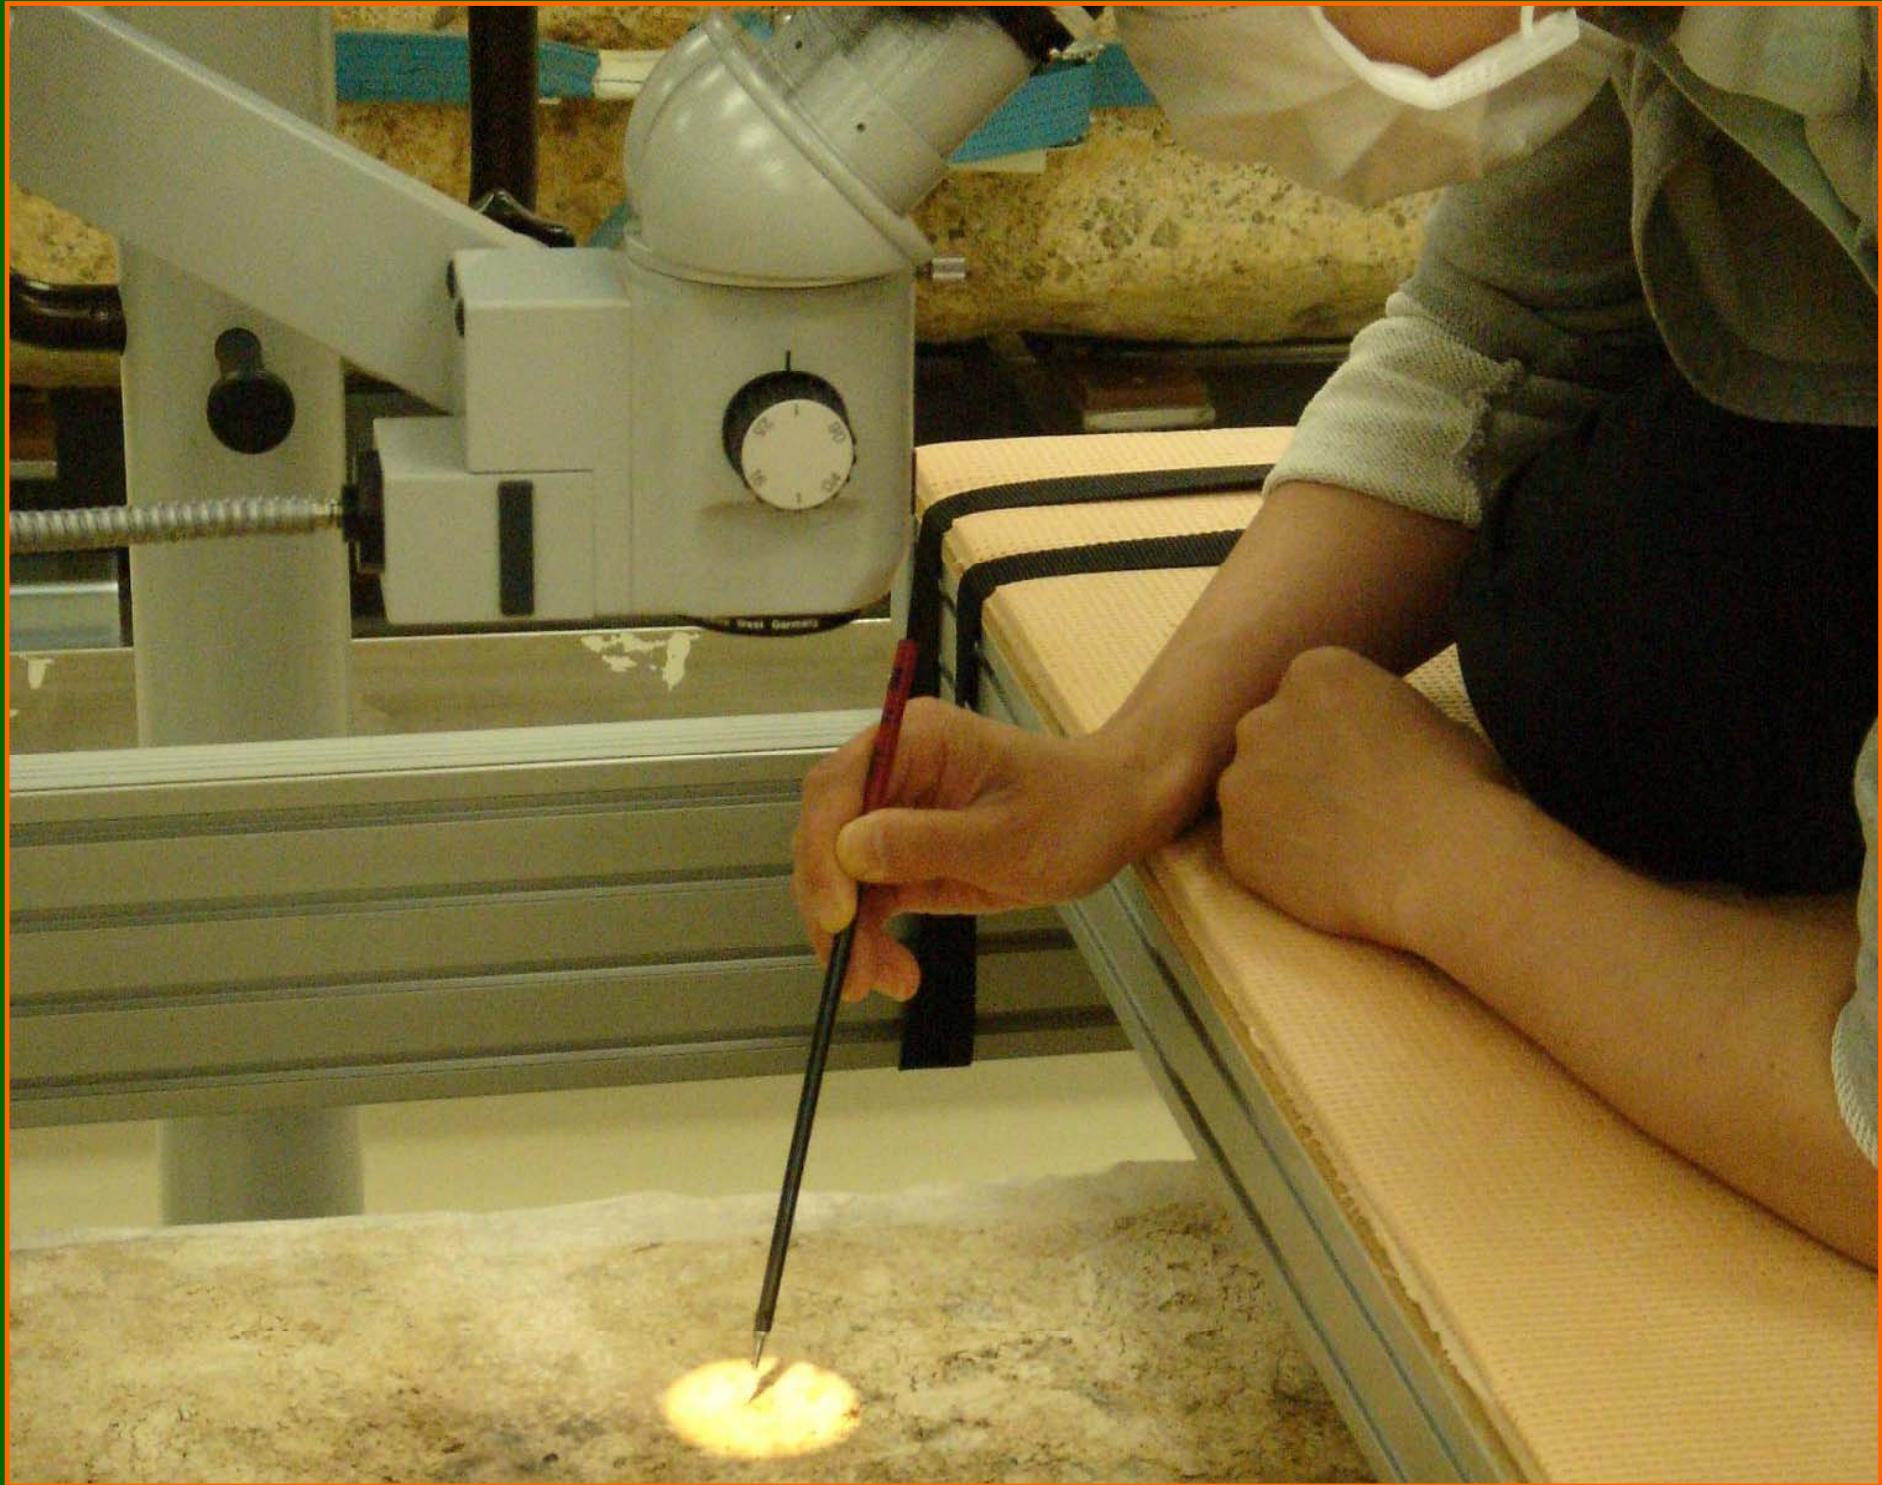
修理(顕微鏡を使った修理)
