高松塚古墳壁画の修理の進捗状況について

東京文化財研究所 川野辺 渉

高松塚古墳壁画修理進捗状況（天井3）

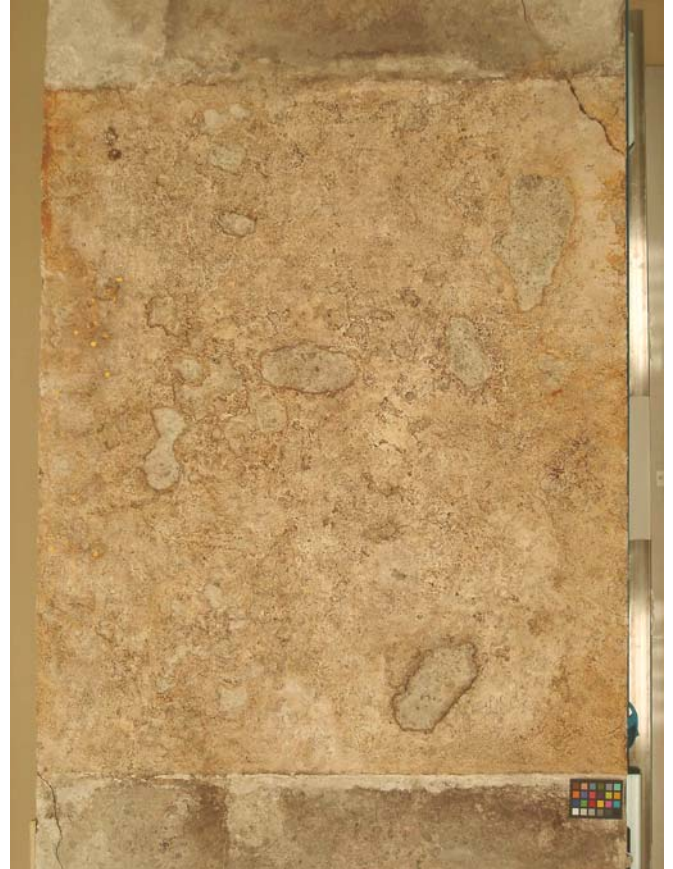
天井3 クリーニング作業後

クリーニングについては、四級アンモニウム塩（溶液）や次亜塩素酸ナトリウム（溶液）等を用いながら、壁面の状態に応じた処置を実施している。漆喰層の強化処置については、「ふのり」（海藻を原料とした天然接着剤。生物対策に鑑み供雑物を精製して使用）やセルロース誘導体等を用いながら、壁面の状態に応じた処置を実施している。

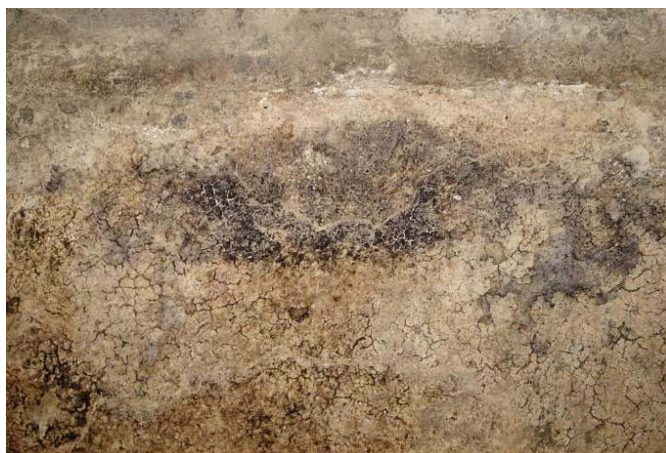
次亜塩素酸ナトリウム使用前
（①部分拡大）

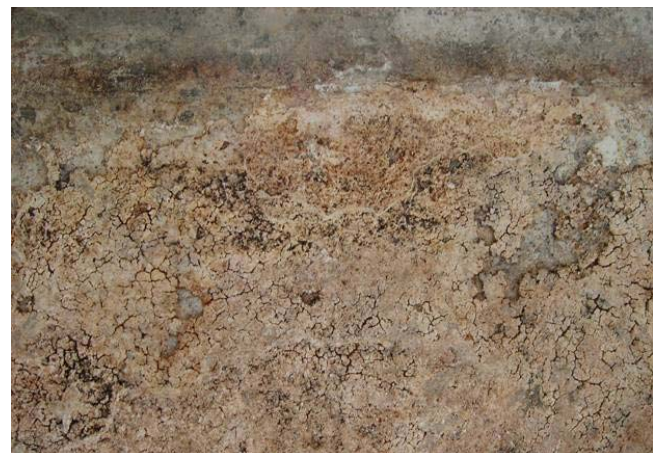
次亜塩素酸ナトリウム使用後

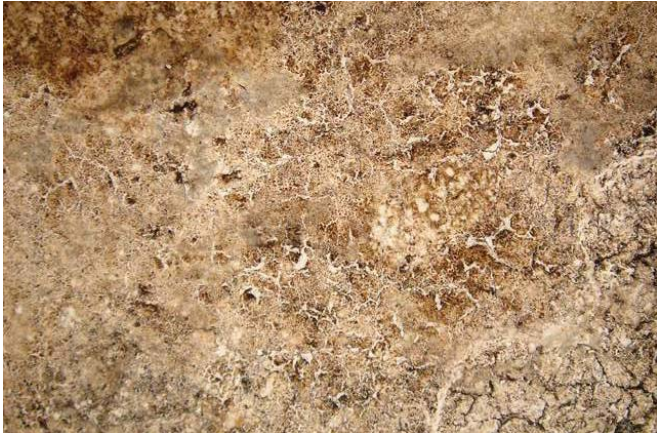
四級アンモニウム塩使用前
(②部分拡大)
