高松塚古墳仮整備の進捗状況について

1. 仮整備工事の概要

高松塚古墳旧保存施設の撤去について

高松塚古墳仮整備工事について

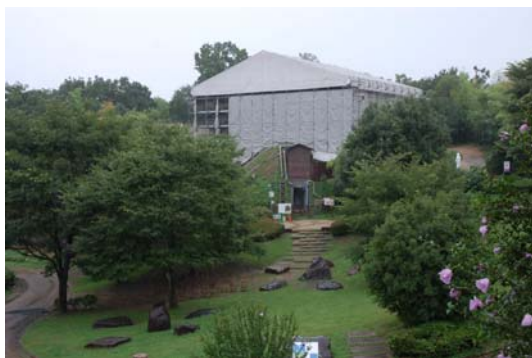
石室解体中の墳丘周辺の状況(平成19年7月)

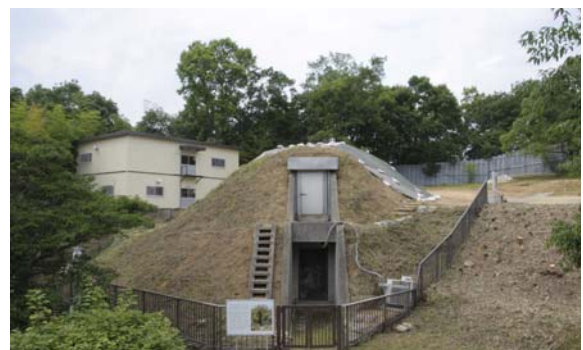
墳丘上の仮設覆屋を撤去した状況(平成20年6月)

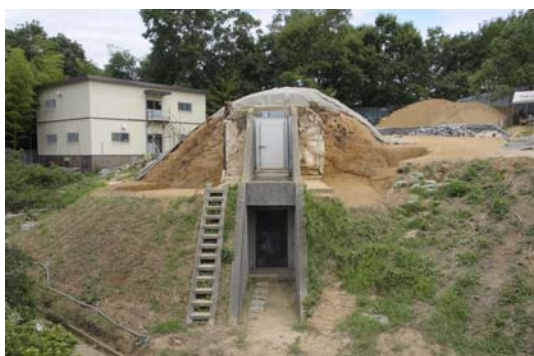
墳丘南側上半の整備用盛土を除去した状況
(平成20年8月)

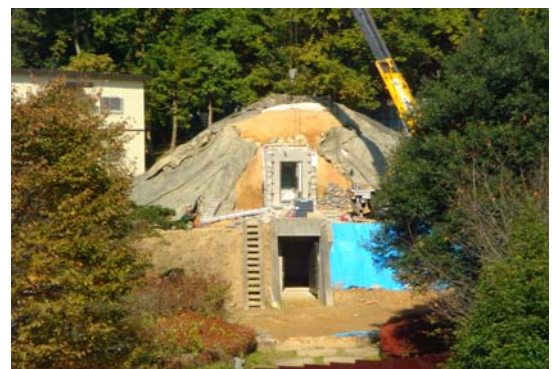
旧保存施設撤去工事の状況(平成20年11月)

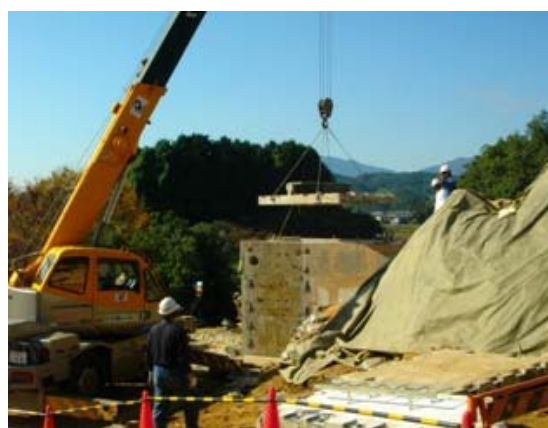
クレーンでPCを吊り上げる(11/14)

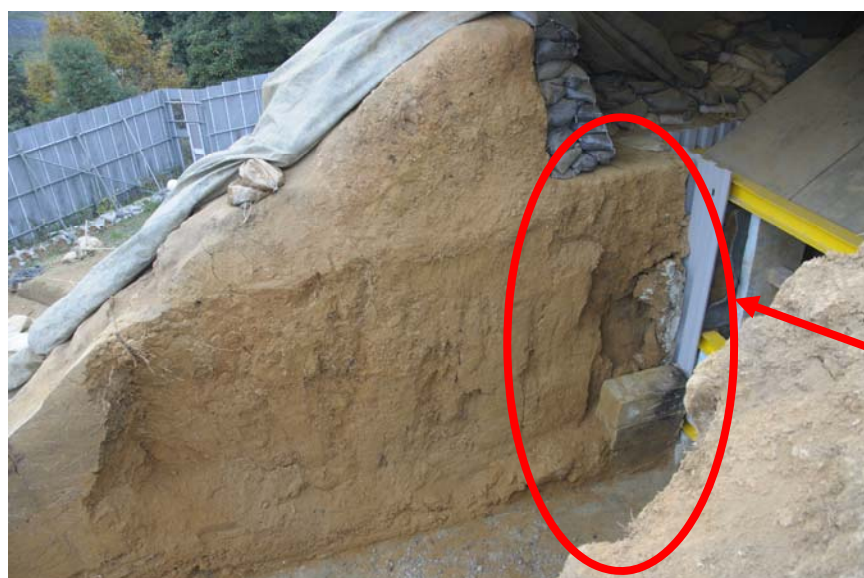
2階部分撤去後の状況(11/28)

取合部分付近にカビらしきものが確認できる

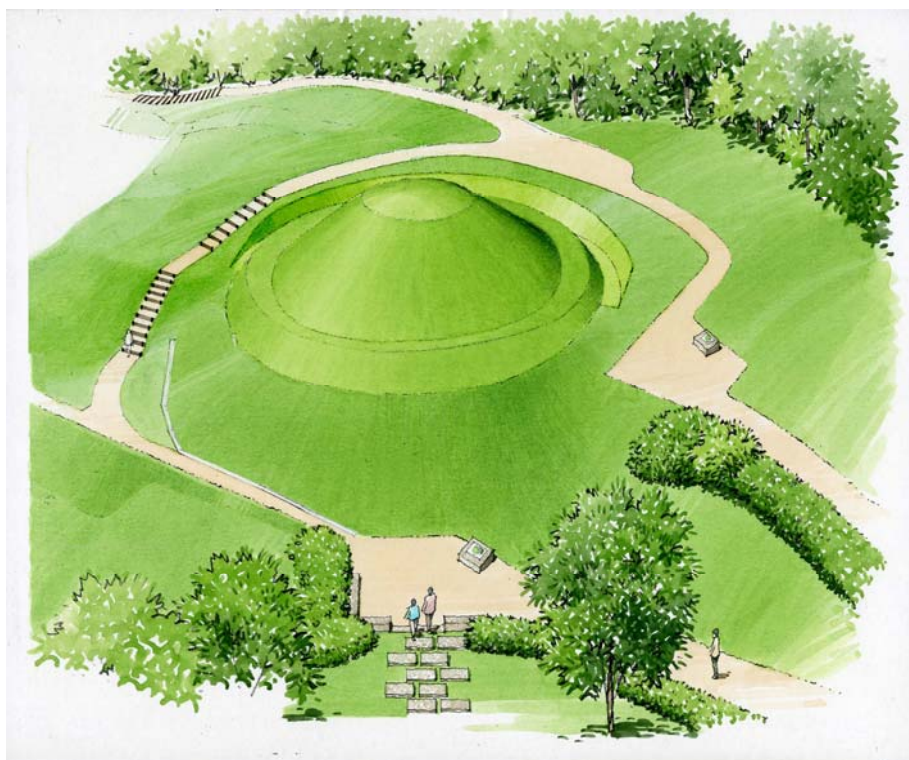
仮整備のイメージ

- 埋戻しには、発掘掘削土、および滅菌処理した土嚢を用い、墳丘頂部からの雨水流入防止のために遮水シートを用いる。
- 墳丘の外形復元の方法は、土を厚さ30cmほど敷きならして十分に締め固めながら重ねるもの。必要に応じて不織布等の透水層を設けるなど崩落防止を考慮する。
- 墳丘の地表面仕上げは張芝とする。周溝には保護盛土を施し、排水機能を持たせる。
