高松塚古墳仮整備に係る設計変更の内容について

1 発掘調査成果を基にした古墳の復元形状の変更（報告）

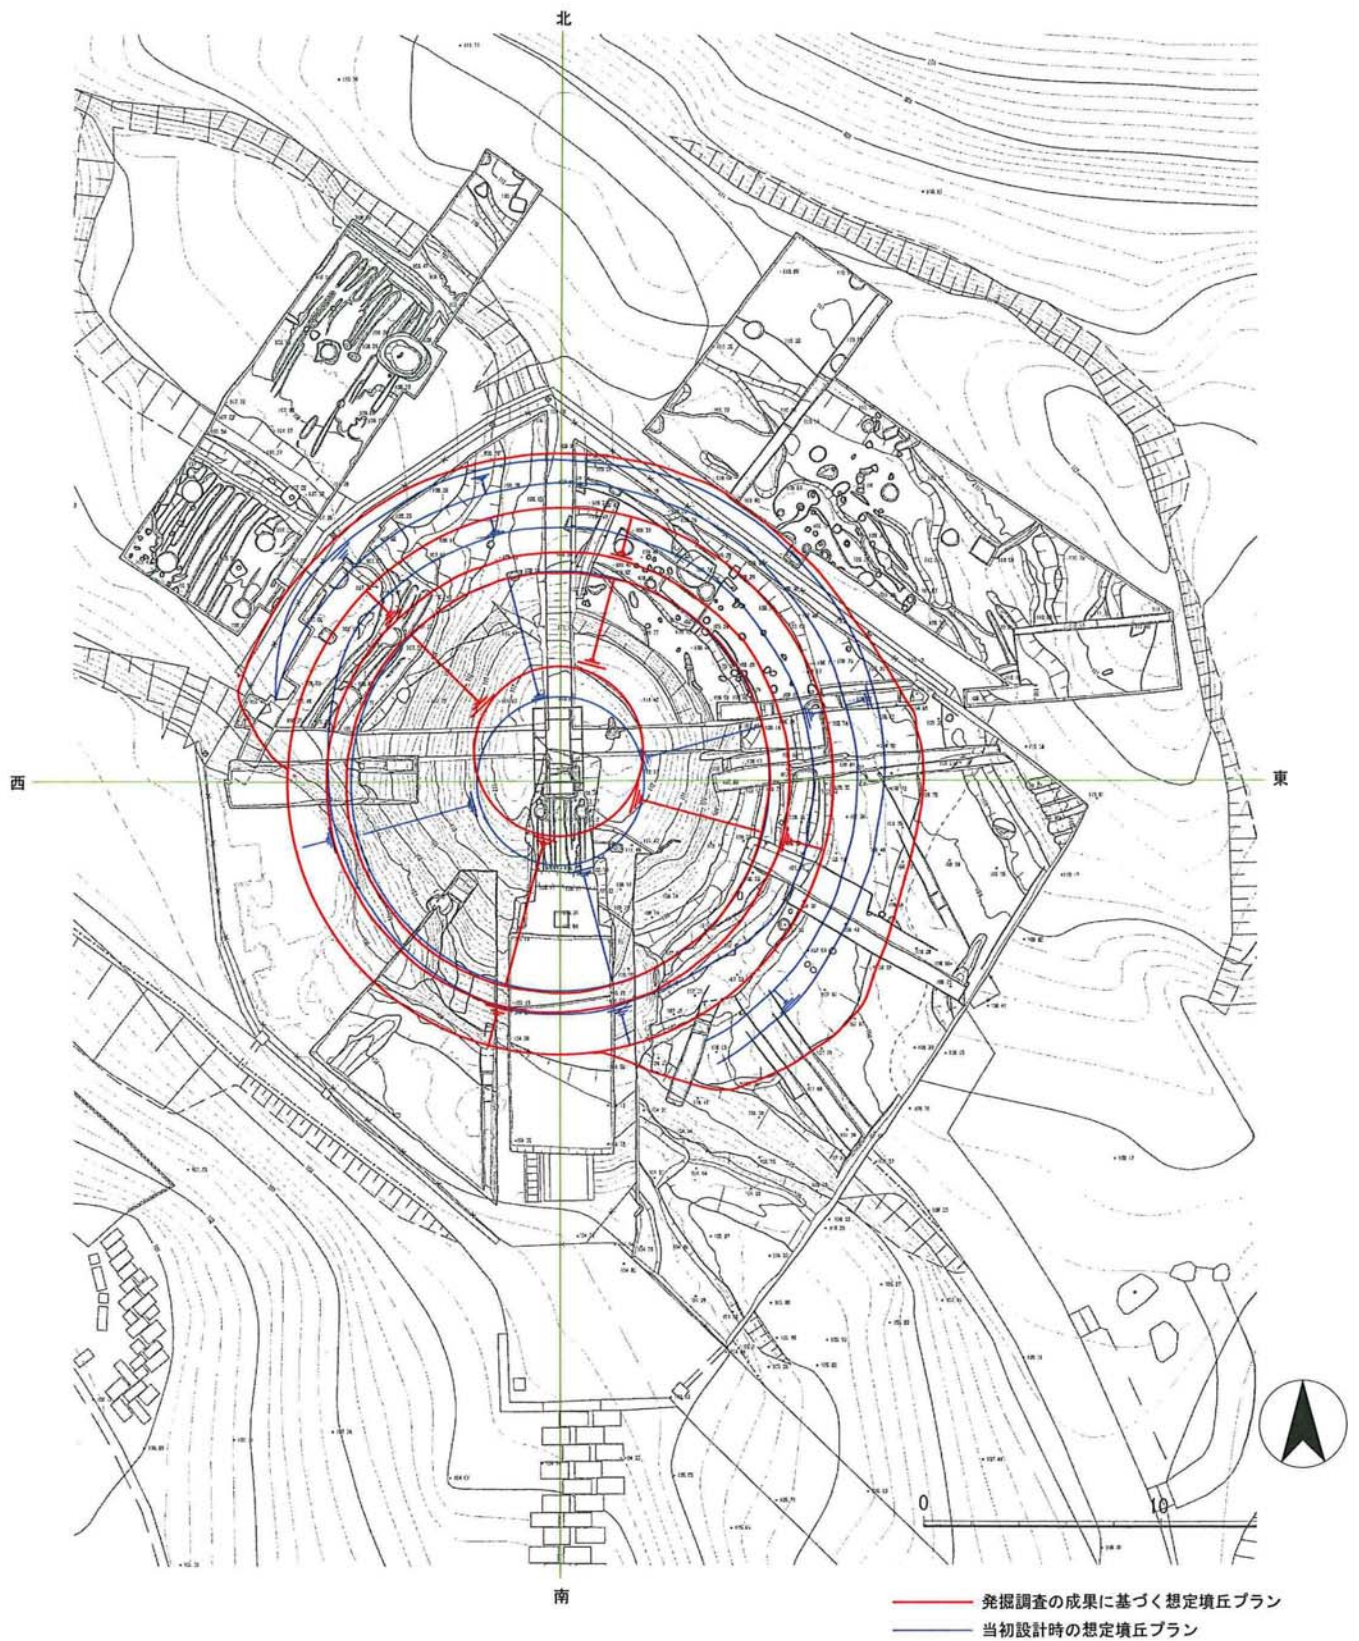
図1 当初の復元設計と発掘後の復元考察案（平面図）
（赤：発掘後案、青：当初設計）

仮整備のための情報を得るために実施した発掘調査成果を基に、復元する古墳の形状を変更する。主な変更点は、前回の古墳壁画保存活用検討会（平成21年3月9日）において示したが、これに加えて下記の変更も行う。（図1、2）

- ・ 石室を覆う版築は水平ではなく、石室中心付近で最も高くなっていることから、墳丘上段部の中心は石室の中心に合わせていたと想定する。

- 仮整備に影響する主な発掘調査成果
 - ・ 墳丘内で礫（れき）詰の暗渠が検出された。
 - ・ 墳丘東南部で周溝が検出された。
- 復元形状の主な変更点
 - ・ 礫詰め暗渠の検出位置を基に、墳丘裾部等の標高を下げる。これにより、墳丘南側の勾配が従来より急になる。
 - ・ 当初は地形に即して、墳丘上半部が西側に傾いた形状での復元を計画していた。しかしながら、礫詰め暗渠が東西対称の位置に検出されたことにより、古墳南面からの形状が対称性を重視して計画された可能性が高まったことから、墳丘上半部（テラス部より上）は南側から見て東西対称の形状とする。
 - ・ 墳丘東南部の周溝を、検出された遺構に即した形状に変更する。

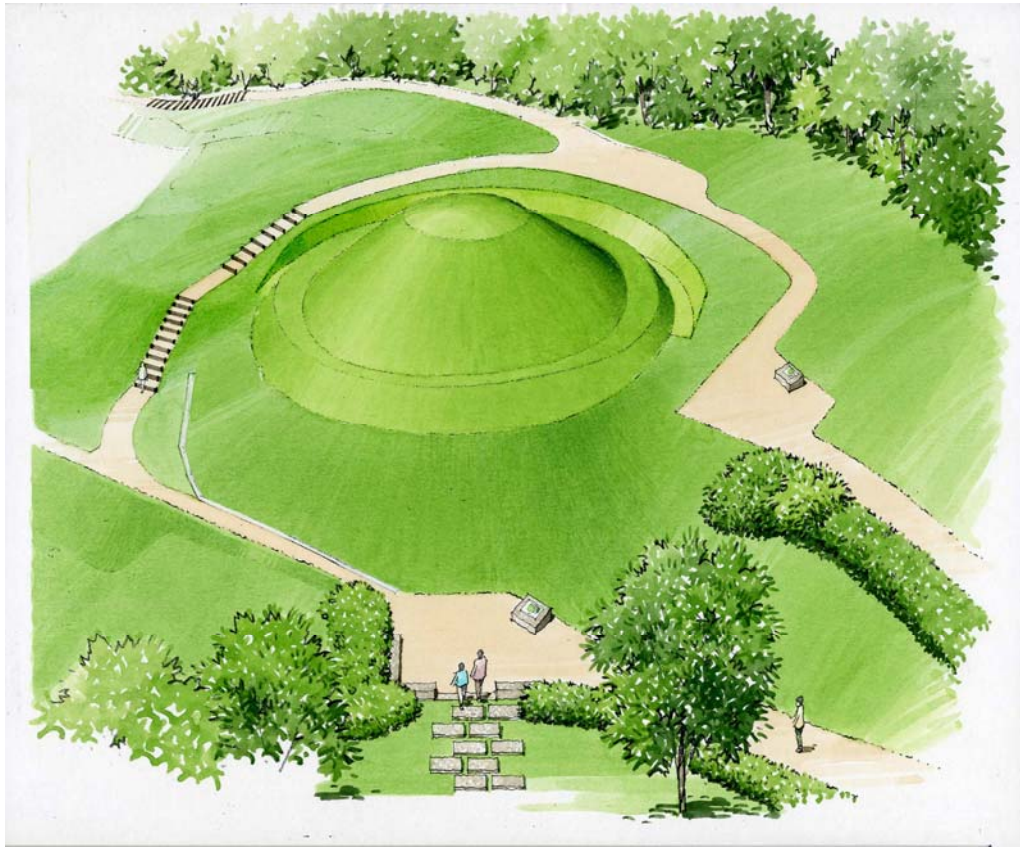
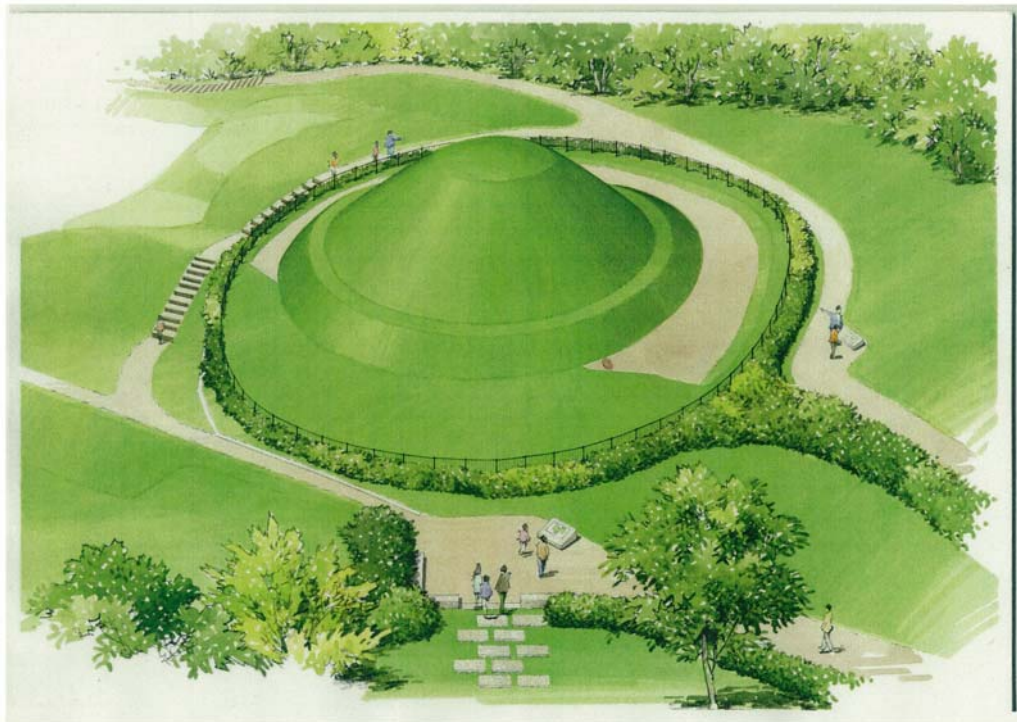
図3 基本計画における整備イメージ（上）と現在の整備イメージ（下）

- (1) 古墳南東部の周溝で発見された暗渠排水施設を表現する
ただし、西側の暗渠については位置が不明なため表現しない。
- (2) 古墳周辺において、古墳の南北軸を表現する
古墳の南面において（古墳下から広場にかけて）、舗石等を用いて南北軸を表現する。
- (3) 古墳周囲に柵及び低木の植栽帯を設ける（図3）
見学者の安全確保、及び、古墳の保護のため、見学者が古墳の中に立ち入らないようにする。

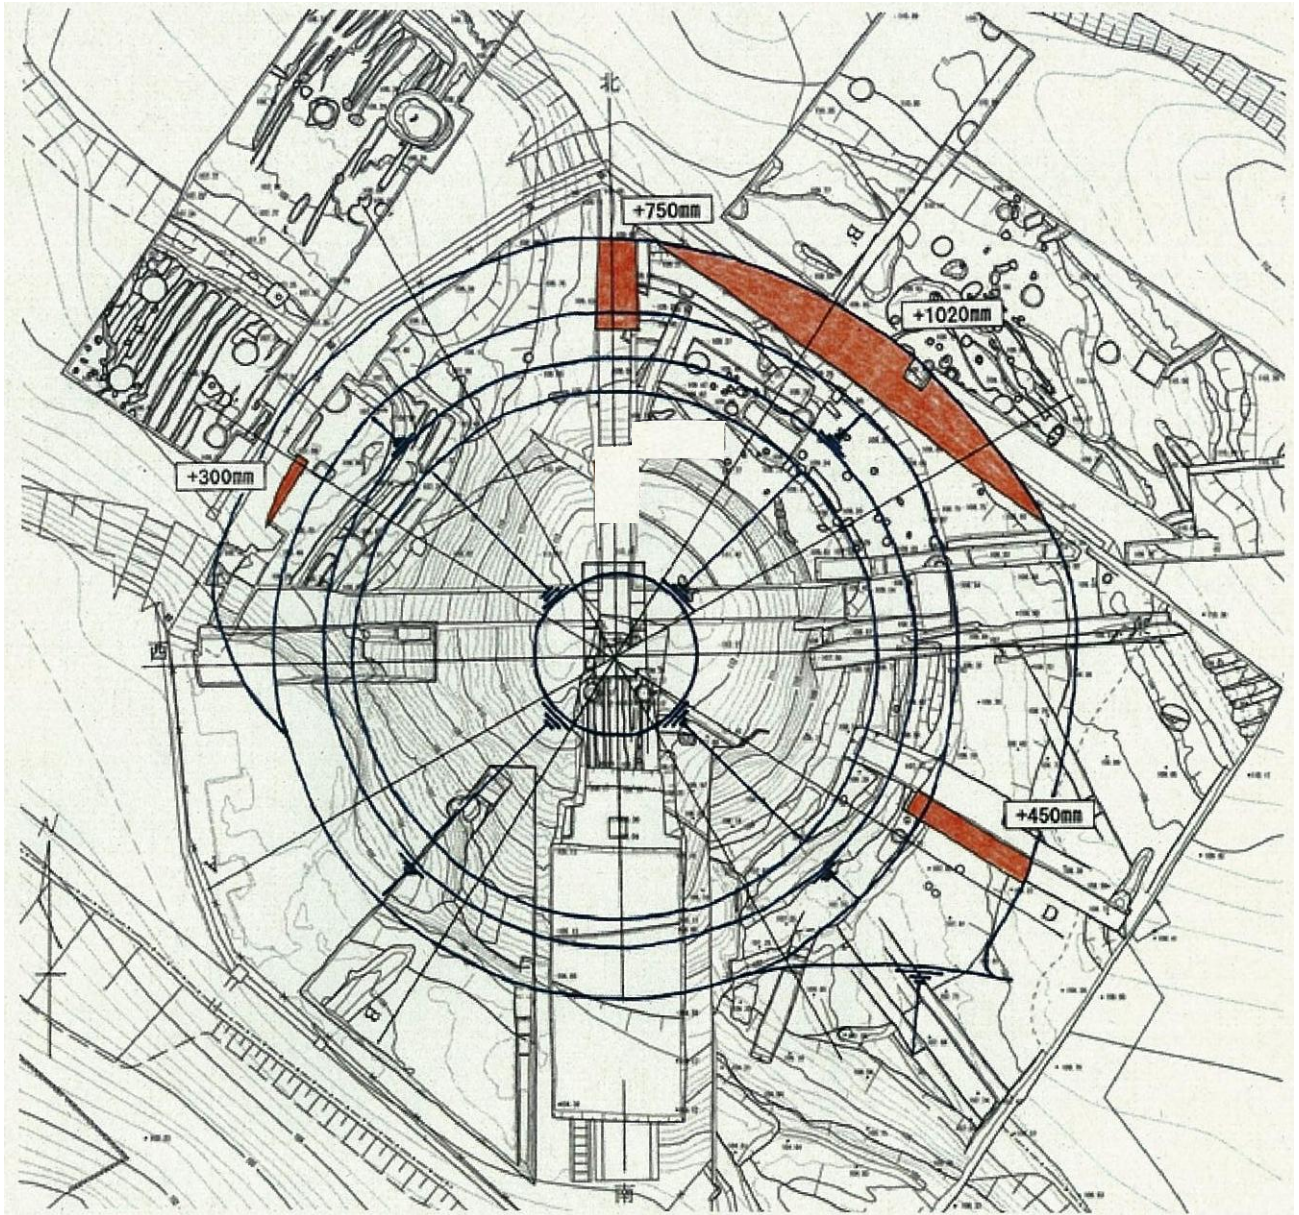
図4 発掘後の復元考察案と遺構検出面・現況地形との上下関係
 (赤色は発掘後の復元考察案で整備した場合の突出部(畔、未発掘部分等))

前回の古墳壁画保存活用検討会で報告したとおり、発掘調査時の土層観察用畔（東南側の周溝部分）や未発掘部分（東北側の周溝部分）等が当初計画整備高よりも高い位置に残っているため、これを保護した形に整備方法を変更する必要がある。

古墳全体において本来の形状を復元整備するために、全体に1 mのかさ上げを行うこととしたい。（図4、5、6）

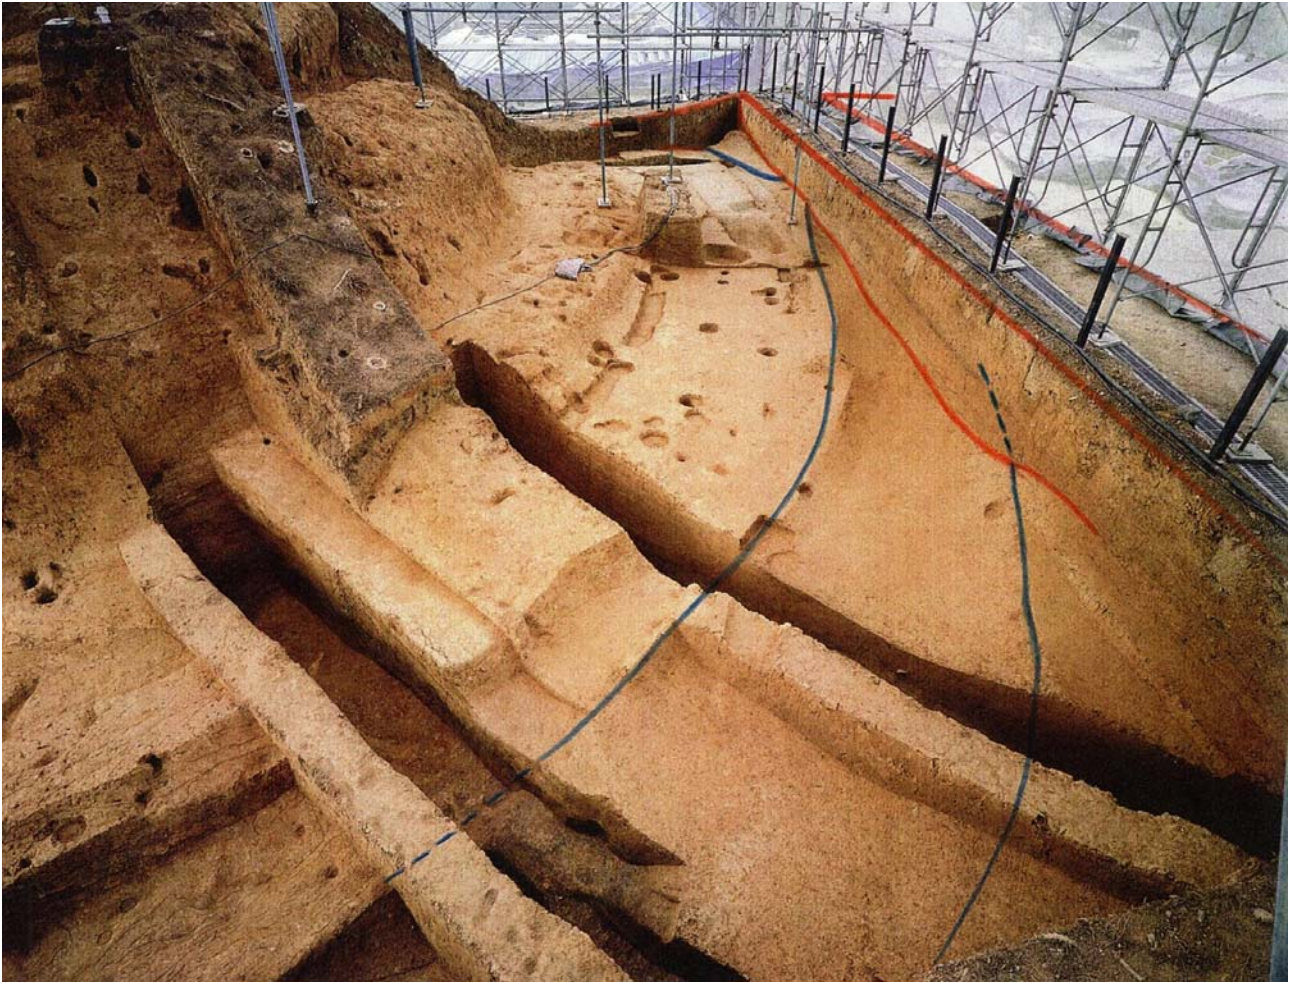
図5 墳丘北東裾部における周溝等の検出状況と未発掘部分（東から）
（青色は周溝、赤色は周溝上の未発掘部分）
