キトラ古墳壁画の取り外し作業の進捗状況について

1. 壁画の集中的な取り外しの結果について

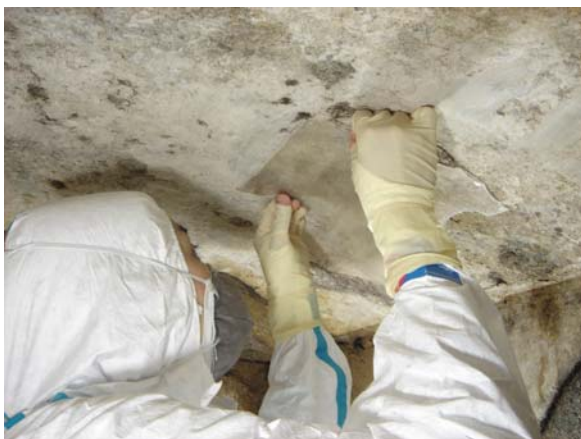
表打ちの状況

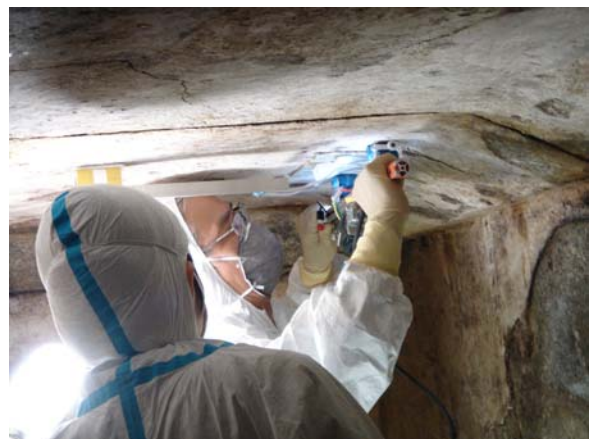
ダイヤモンド・ワイヤソーの使用(天井)

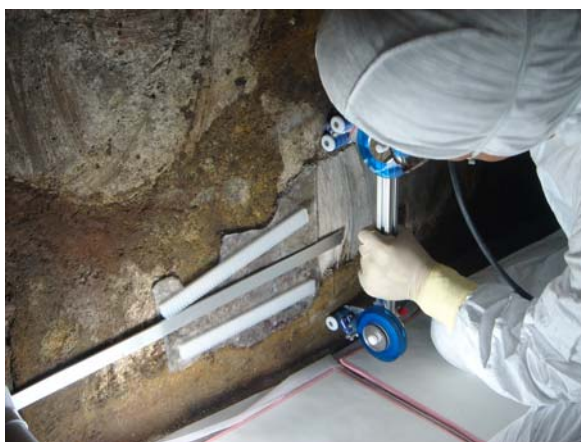
ダイヤモンド・ワイヤソーの使用(東壁)

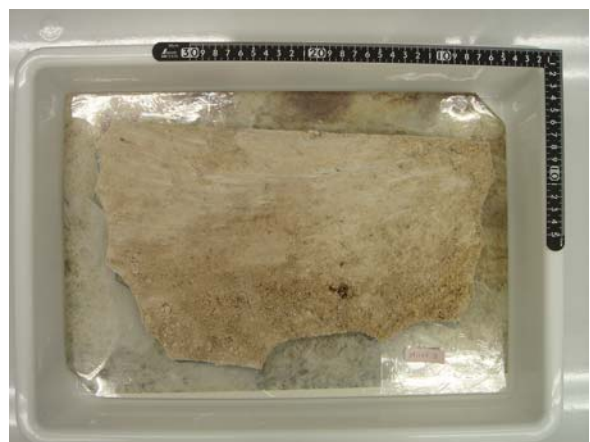
取り外した漆喰片(天井)

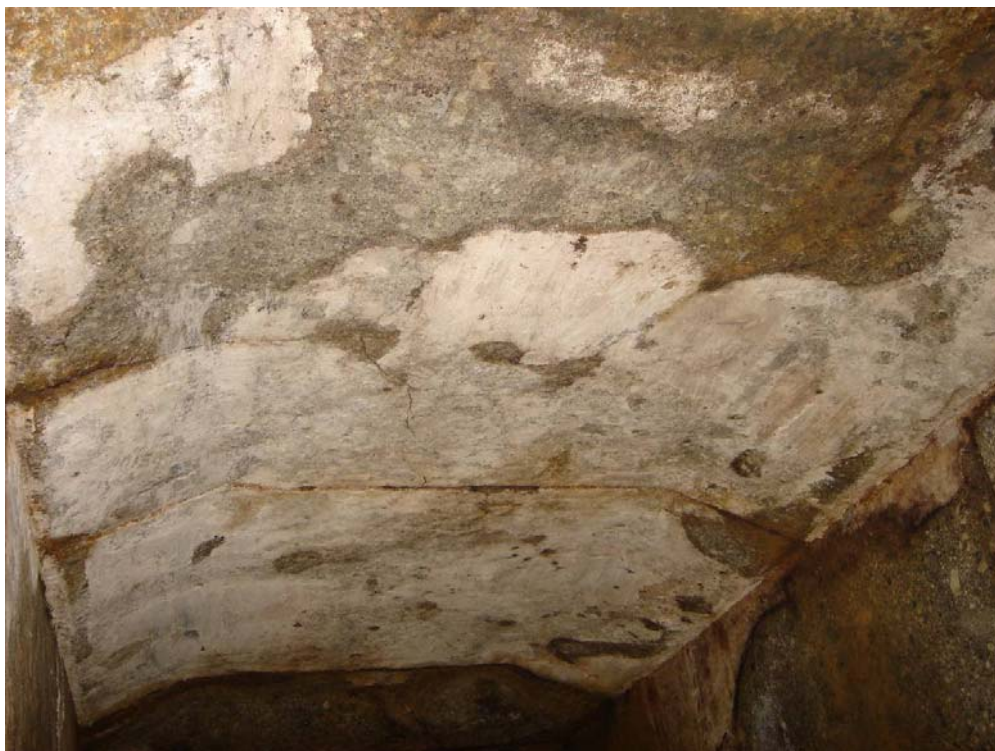
天井取り外し終了後

平成21年10月19日(月)～12月4日(金)にかけて天井北側を中心として余白漆喰の取り外しを実施した。作業は順調に進み、天井部分の漆喰の取り外しが終了した。

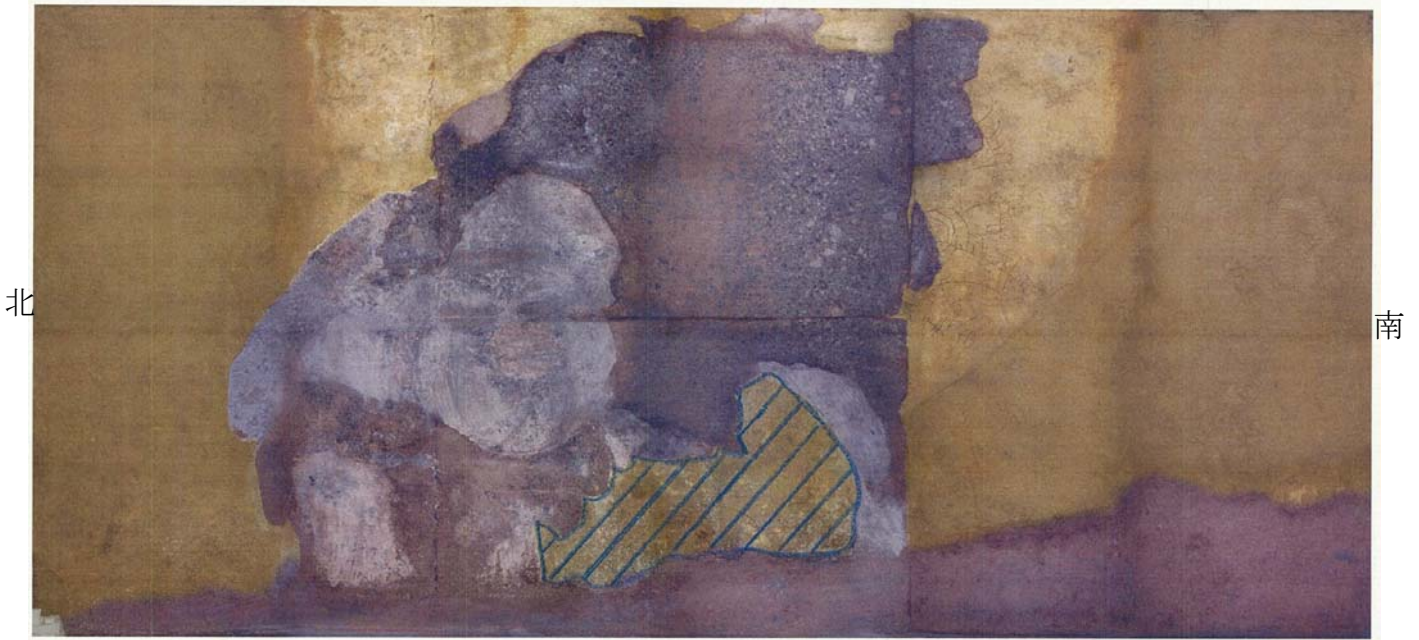
東 壁

11月24日～11月27日取り外し箇所

11月30日～12月3日取り外し箇所
