特別史跡高松塚古墳及び特別史跡キトラ古墳の 指定地内における土砂の崩落について

1. 特別史跡高松塚古墳指定地内における土砂の一部崩落について

2. 特別史跡キトラ古墳指定地内における土砂の一部崩落について

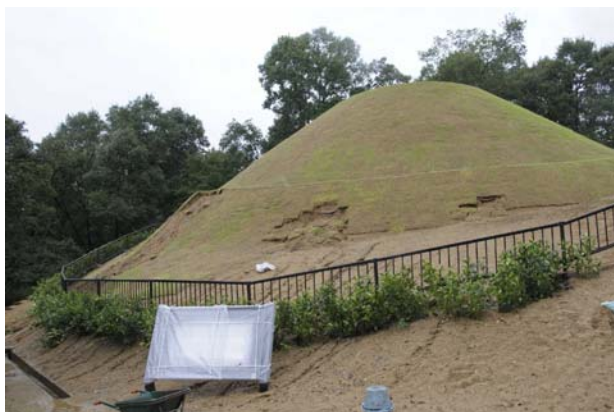
平成21年10月8日(木)、台風18号の影響により、仮整備工事中の特別史跡高松塚古墳の墳丘部において、土砂が一部(計8箇所、最大幅3m、高さ4m程)崩落している状況が確認された。

いずれも仮整備で盛られた表面仕上げ用の土が崩れたものであり、当該史跡が保存上受ける影響は軽微である。

高松塚古墳における崩落の状況

仮整備工事の一貫として再施工を実施した。

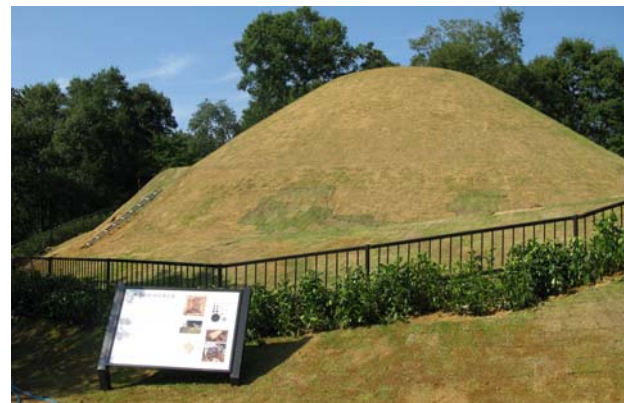
再施工後の状況

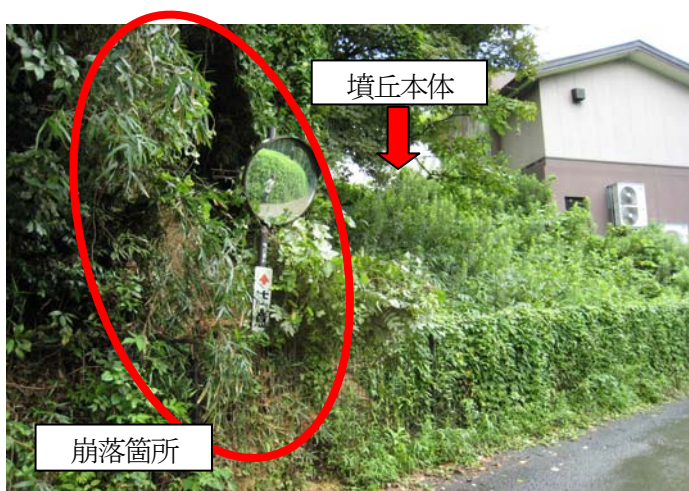
平成21年8月11日(火)、大雨の影響により、特別史跡キトラ古墳の指定地内において、墳丘本体から西側に約20m離れた法面部分で、土砂の一部が崩落している状況が確認された。

奈良文化財研究所及び明日香村教育委員会の職員が土砂の崩落状況を確認したところ、崩落の規模は、幅2.5m、高さ5.5m、崩落した土量は2m³程度で、崖の表層部が崩れていた。崩落土は、草の根が混ざっていたため、金網のフェンスで止まり、アスファルト道路に流出した土量はわずかで、交通の支障にはなっていなかった。

キトラ古墳における崩落箇所の位置関係

応急処置として、道路まで流出した土砂を除去し、フェンス際に土のうを3m幅で100袋積み上げ、土の流出を防ぐ処置を施した(土のう積みは4から7段で、高さは最大70cm程度)。

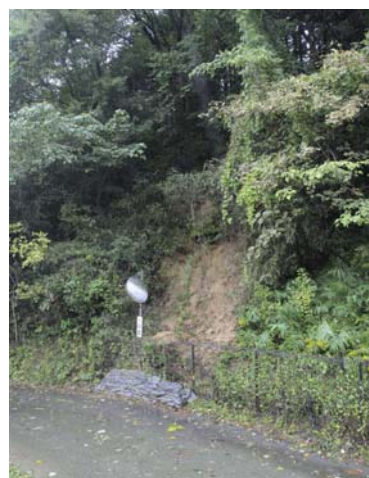
また、平成21年10月8日(木)、台風18号の影響により、同じ箇所、土砂の一部崩

落が確認された。

いずれも墳丘本体から離れた一部の箇所で起こったものであり、墳丘本体への影響もないため、当該史跡が保存上受ける影響は軽微である。

崩落箇所の現在の状況

①崩落土撤去処分 3 m³

既設排水管に崩落土が覆い被さっているため、既設配水管に影響のない範囲まで取り除き処分する。

②土留 板柵設置 4 m

土留用板柵を既設配水管より山側に既設配水管に影響のない範囲で、地下30 cm以内の範囲で打設して設置する。なお、使用する木材については防腐処理材を使用する。

③植生土嚢積み 16.8 m²

崩落面は植生土嚢を積み上げて法面を保護する。積上げ面は整齊を行いながら、一定の勾配で積上げる。
