## 特別史跡高松塚古墳仮整備の完成について

### 1. 概要

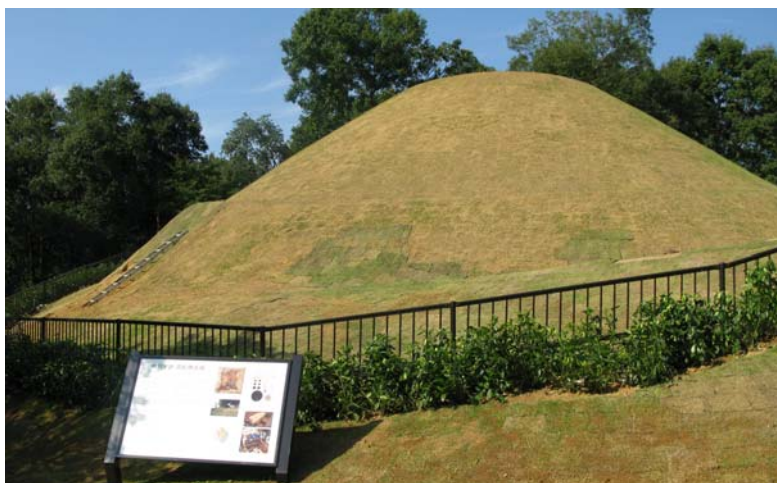
- 下段部直径約23m、上段部直径約18mの2段築成の円墳（築造当時の姿）
- 周溝の復元（南西～南側を除く）
- 南東側に礫詰め暗渠を遺構表示

仮整備後の高松塚古墳

- 埋戻しには、発掘掘削土、および滅菌処理した土嚢を用い、墳丘頂部からの雨水流入防止のために遮水シートを用いる。
- 墳丘の外形復元の方法は、土を厚さ30cmほど敷きならして十分に締め固めながら重ねるもの。必要に応じて不織布等の透水層を設けるなど崩落防止を考慮する。
- 墳丘の地表面仕上げは張芝とする。周溝には保護盛土を施し、排水機能を持たせる。
